Asbestinventarisatetest

Adriaan Walraevensstraat 49, 1850 Grimbergen

Attestnummer : 20231203-000077.001

Uitgegeven op : 03.12.2023

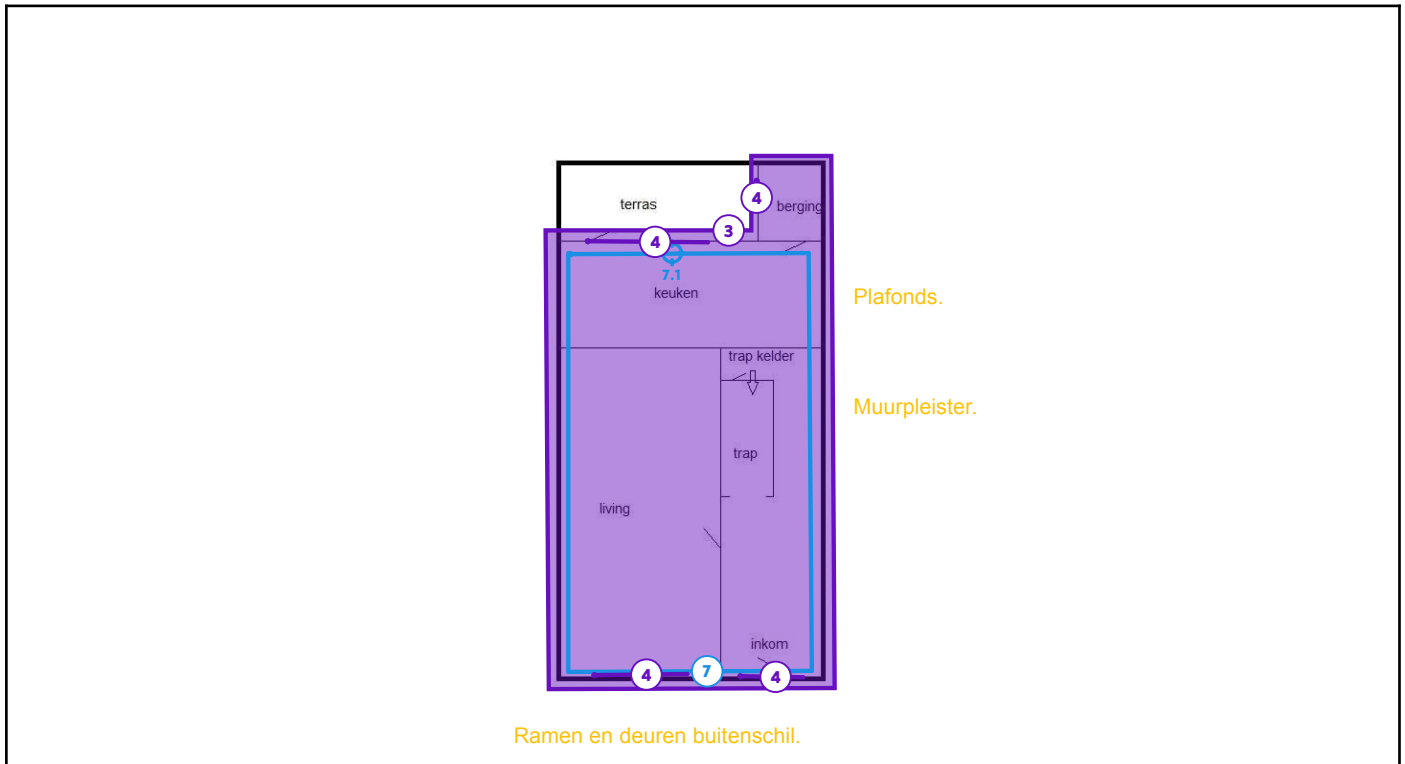
Plan 1.1: Schets woning glv

Beschrijving	Type	Actie
3. verlaagde plafonds	Advies	-
4. ramen en deuren buitenschil	Advies	-
7. muurpleister	Geen asbest	-
7.1 Code: 001	Mengmonster	-

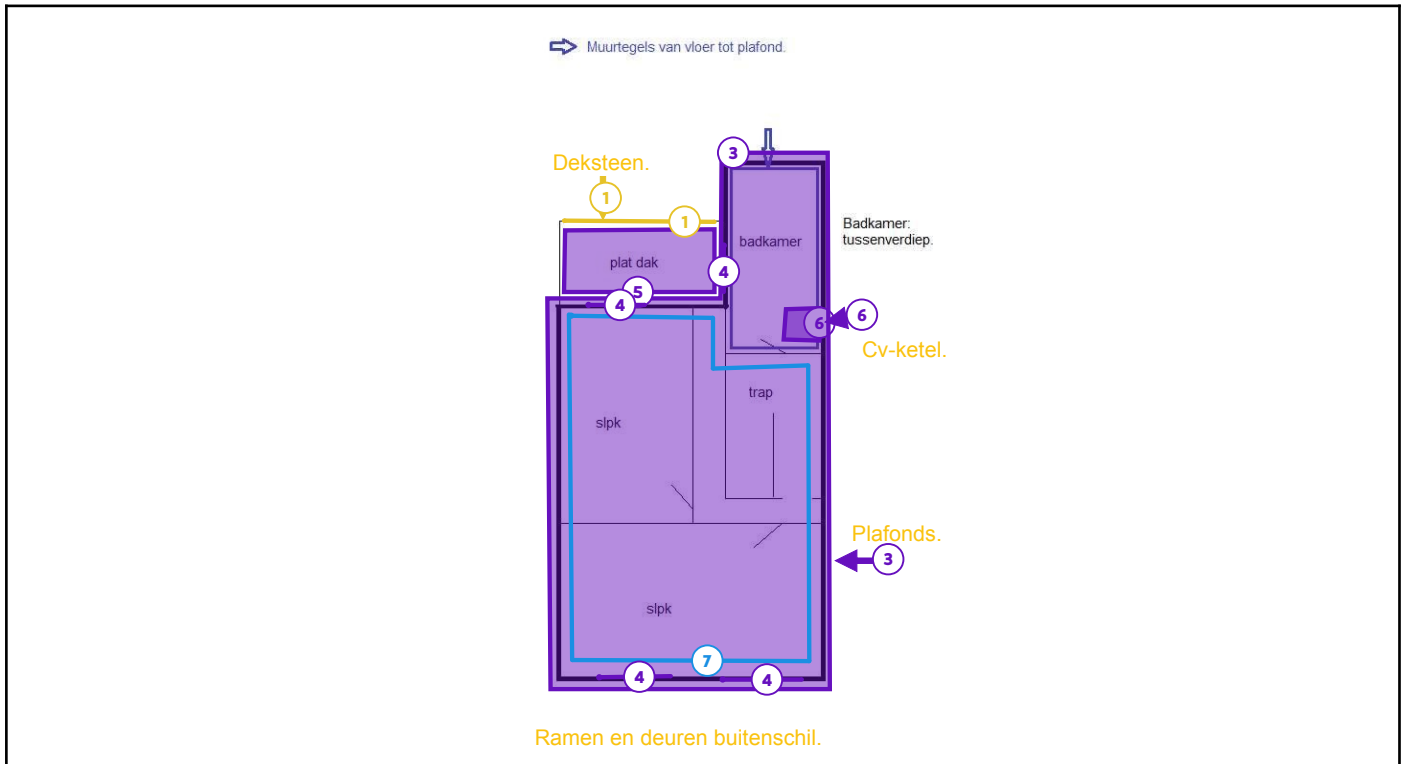
Plan 1.2: Schets woning +1

Beschrijving	Type	Actie
1. deksteen	Asbestmateriaal	Zorgvuldig beheren
3. verlaagde plafonds	Advies	-
4. ramen en deuren buitenschil	Advies	-
5. bitumen plat dak	Advies	-
6. cv-ketel	Advies	-
7. muurpleister	Geen asbest	-

- Eenvoudige handelingen: mag via doe-het-zelf of door werknemer(s) met opleidingsattest eenvoudige handelingen
De dekstenen kunnen voorzichtig losgebeiteld worden, extra bevochtigen om stof te voorkomen + dragen van de nodige beschermingsmiddelen (mondmasker ffp3, handschoenen, tyvec). Verpakken in plastic folie en afvoeren naar het containerpark als hechtgebonden asbestafval.

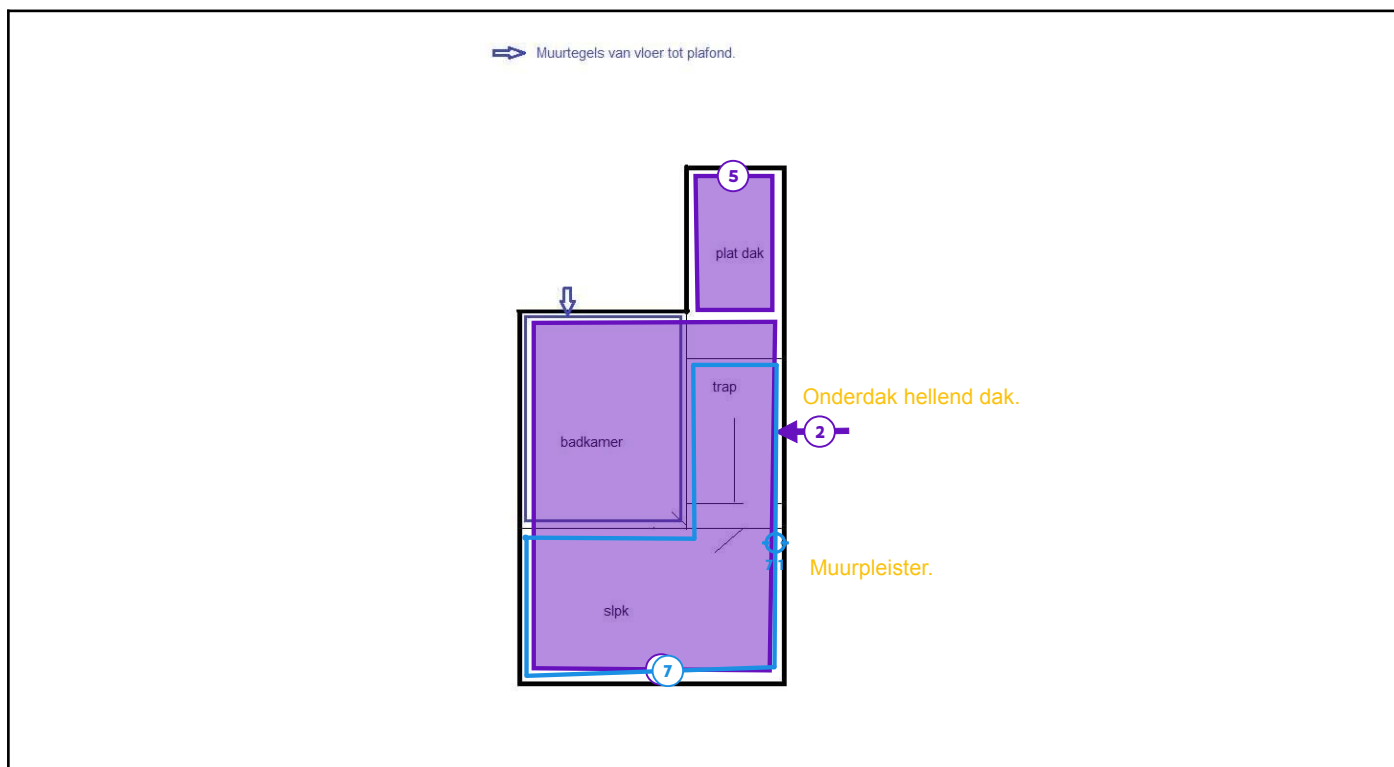
Plan 1.3: Schets woning +2

Beschrijving	Type	Actie
2. onderdak hellend dak	Advies	-
5. bitumen plat dak	Advies	-
7. muurpleister	Geen asbest	-
7.1 Code: 001	Mengmonster	-

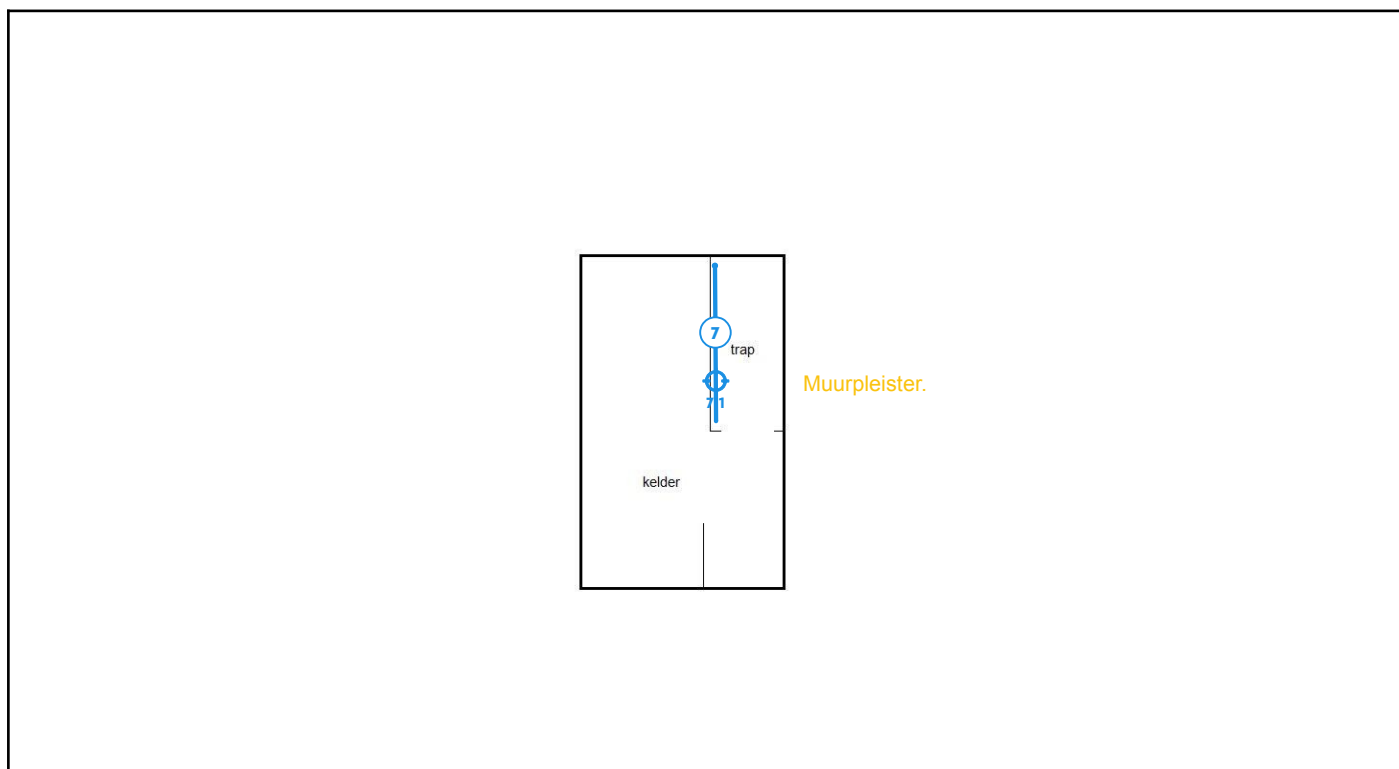
Plan 1.4: Schets woning kelder

Beschrijving	Type	Actie
7. muurpleister	Geen asbest	-
7.1 Code: 001	Mengmonster	-
