Asbestinventarisatetest

Grote Markt 24, 8930 Menen

Attestnummer : 20240201-000290.000

Uitgegeven op : 01.02.2024

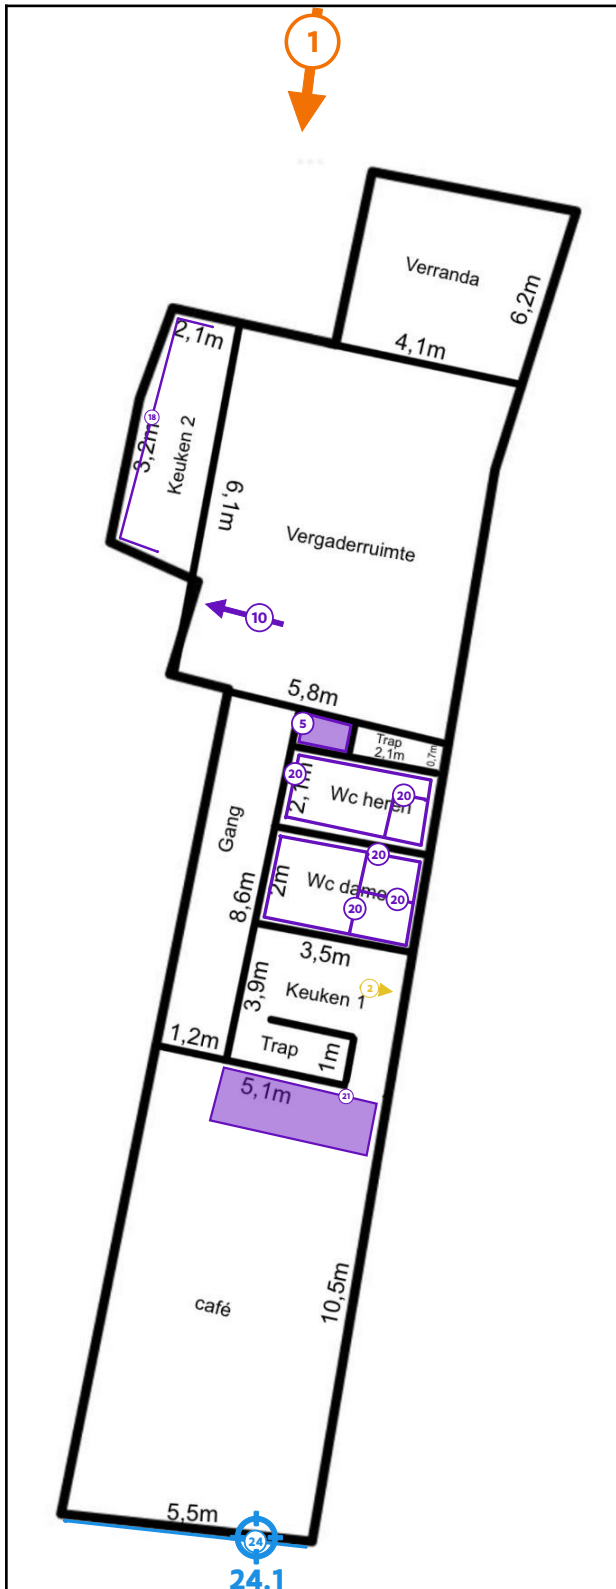
Plan 1.5: Overige toepassingen gelijkvloers

1. Schouwkap - BBQ	Asbestmateriaal	Verwijderen
2. Bakeliet	Asbestmateriaal	Zorgvuldig beheren
5. Ruimte niet toegankelijk	Beperking	-
10. Chauffage	Advies	-
18. Wandtegel - keuken	Advies	-
20. Wandtegel - wc	Advies	-
21. Overzet vloer laminaat	Advies	-
24. Mastiek	Geen asbest	-
24.1 Code: 004	Puntmonster	-

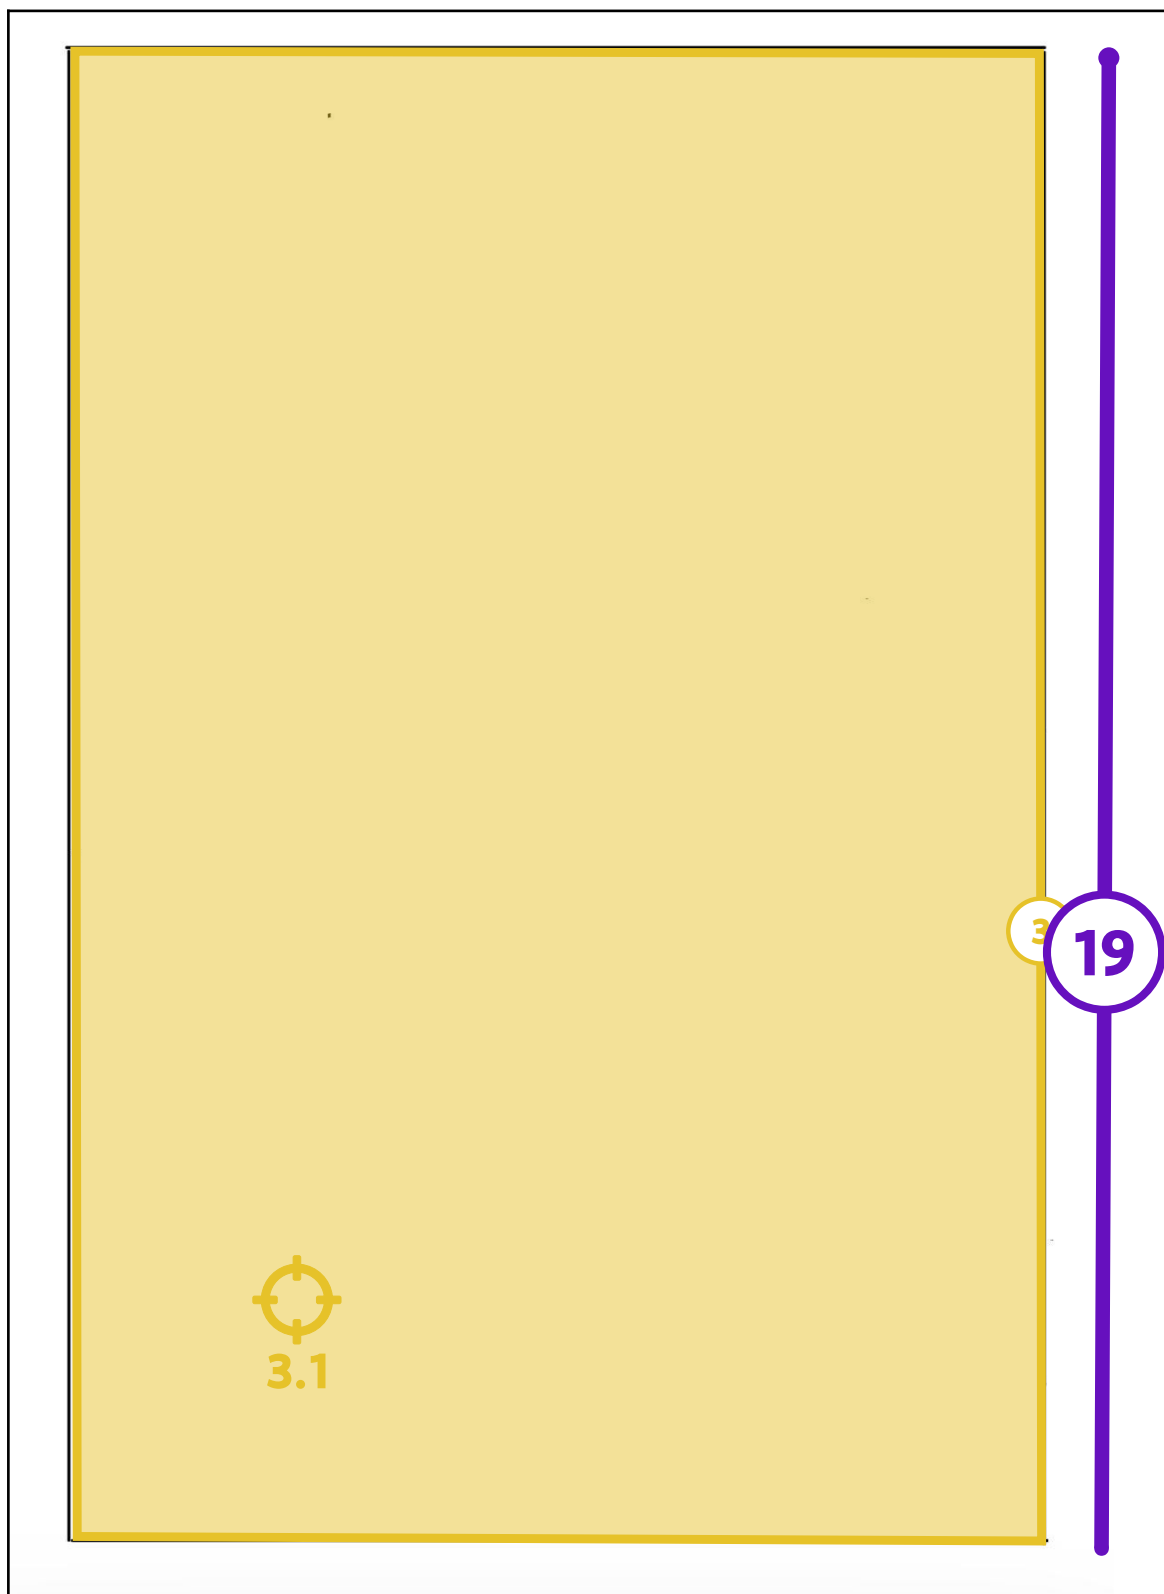
Plan 1.12: Zolder

3. Onderdak	Asbestmateriaal	Zorgvuldig beheren
3.1 Code: 005	Puntmonster	-
19. Gevelleien aangrenzende gevel rechts	Advies	-

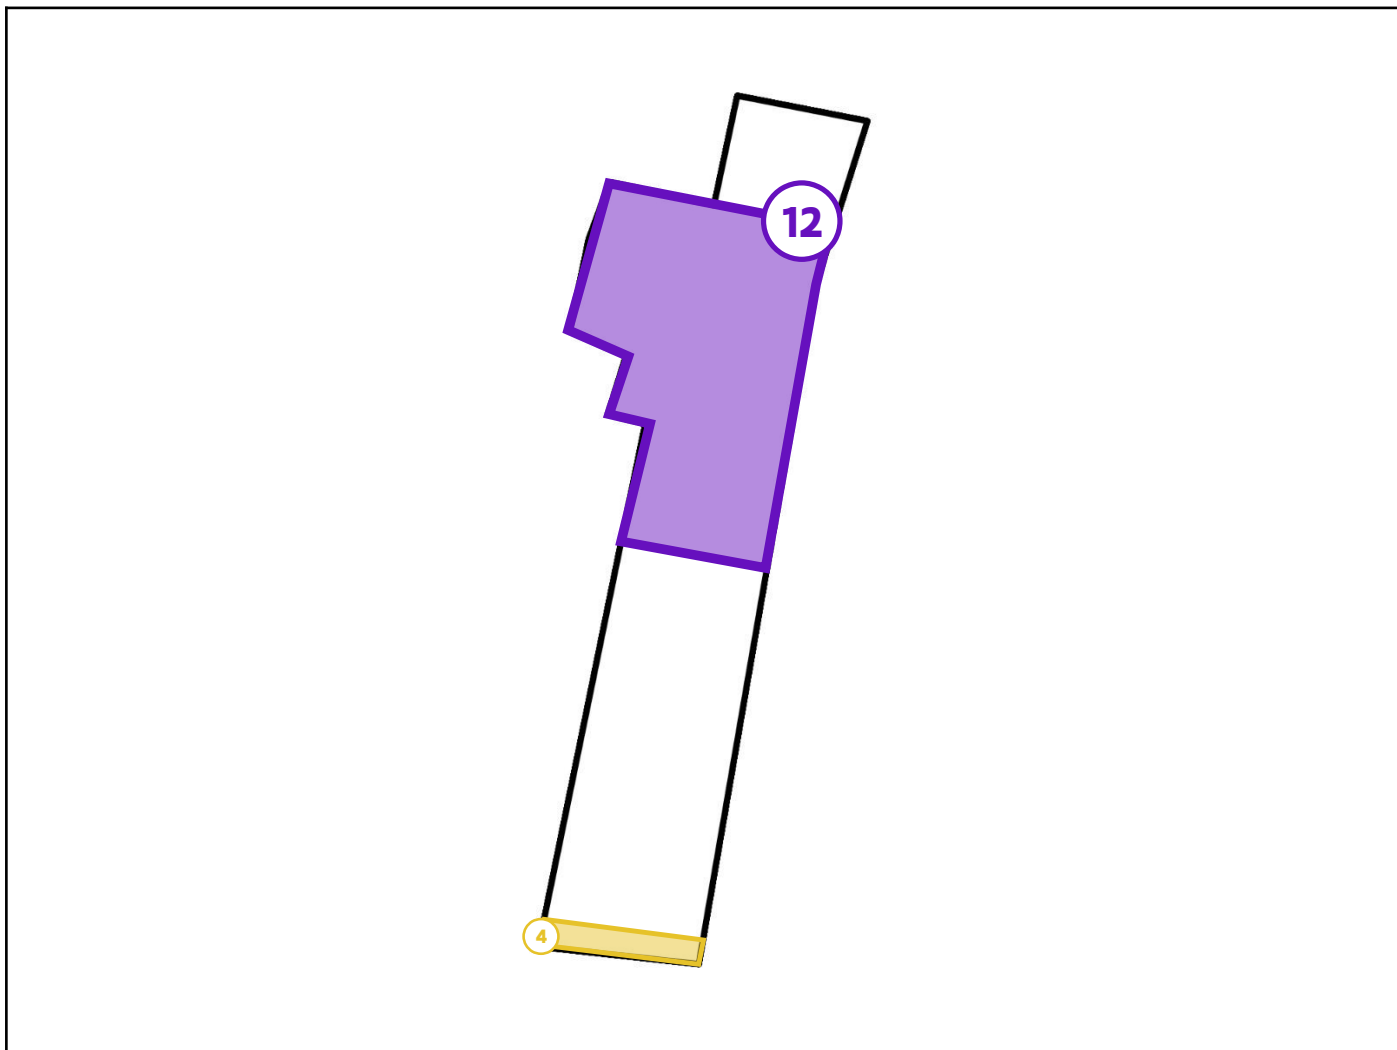
Plan 1.13: Dakbekleding

Beschrijving	Type	Actie
4. Roofing	Asbestmateriaal	Zorgvuldig beheren
12. Onderlaag EPDM	Advies	-
