Asbestinventarisatetest

Vanheylenstraat 28, 1820 Steenokkerzeel

Attestnummer : 20231205-000322.000

Uitgegeven op : 05.12.2023

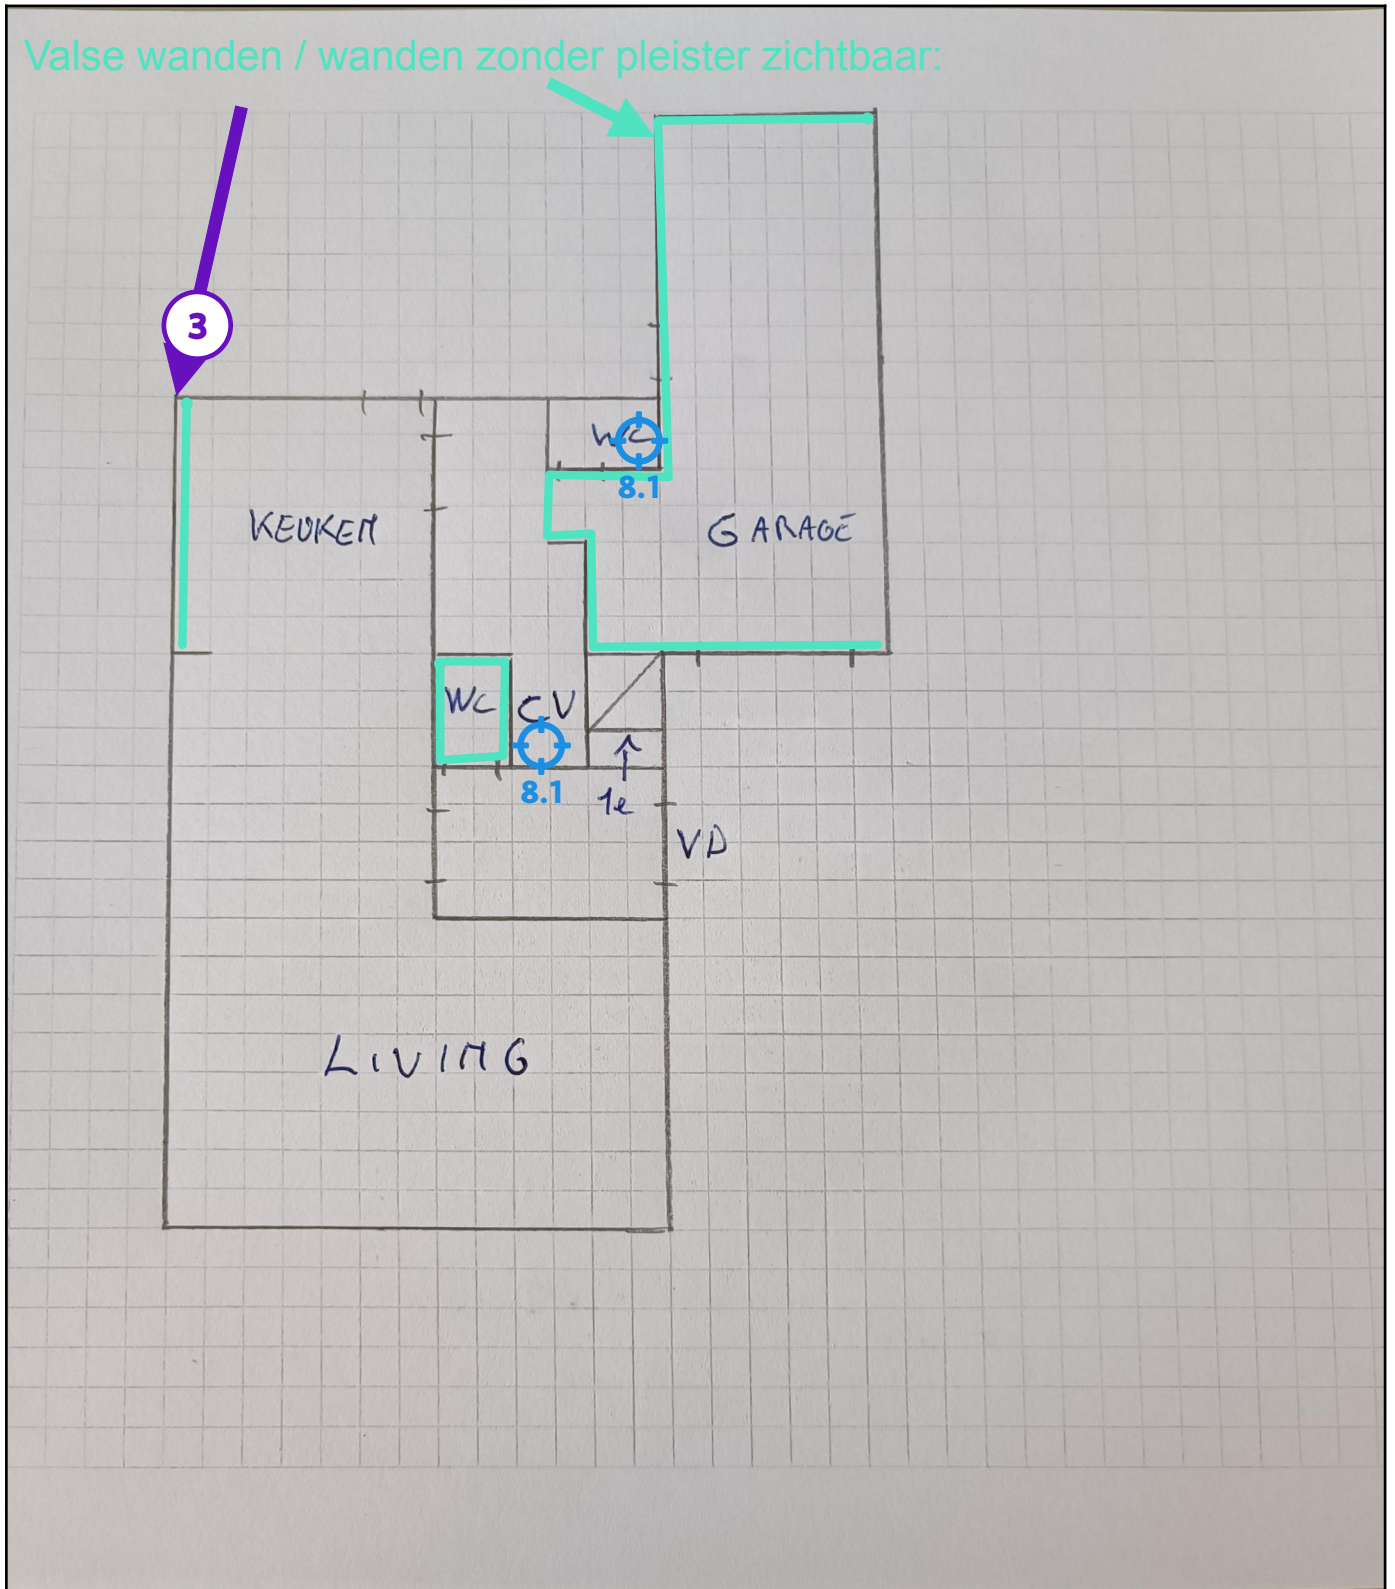
Plan 1.1: Gelijkvloers

3. Valse wanden (geen pleisterwerk zichtbaar)	Advies	-
8. Pleisterwerk muur	Geen asbest	-
8.1 Code: 1	Mengmonster	-

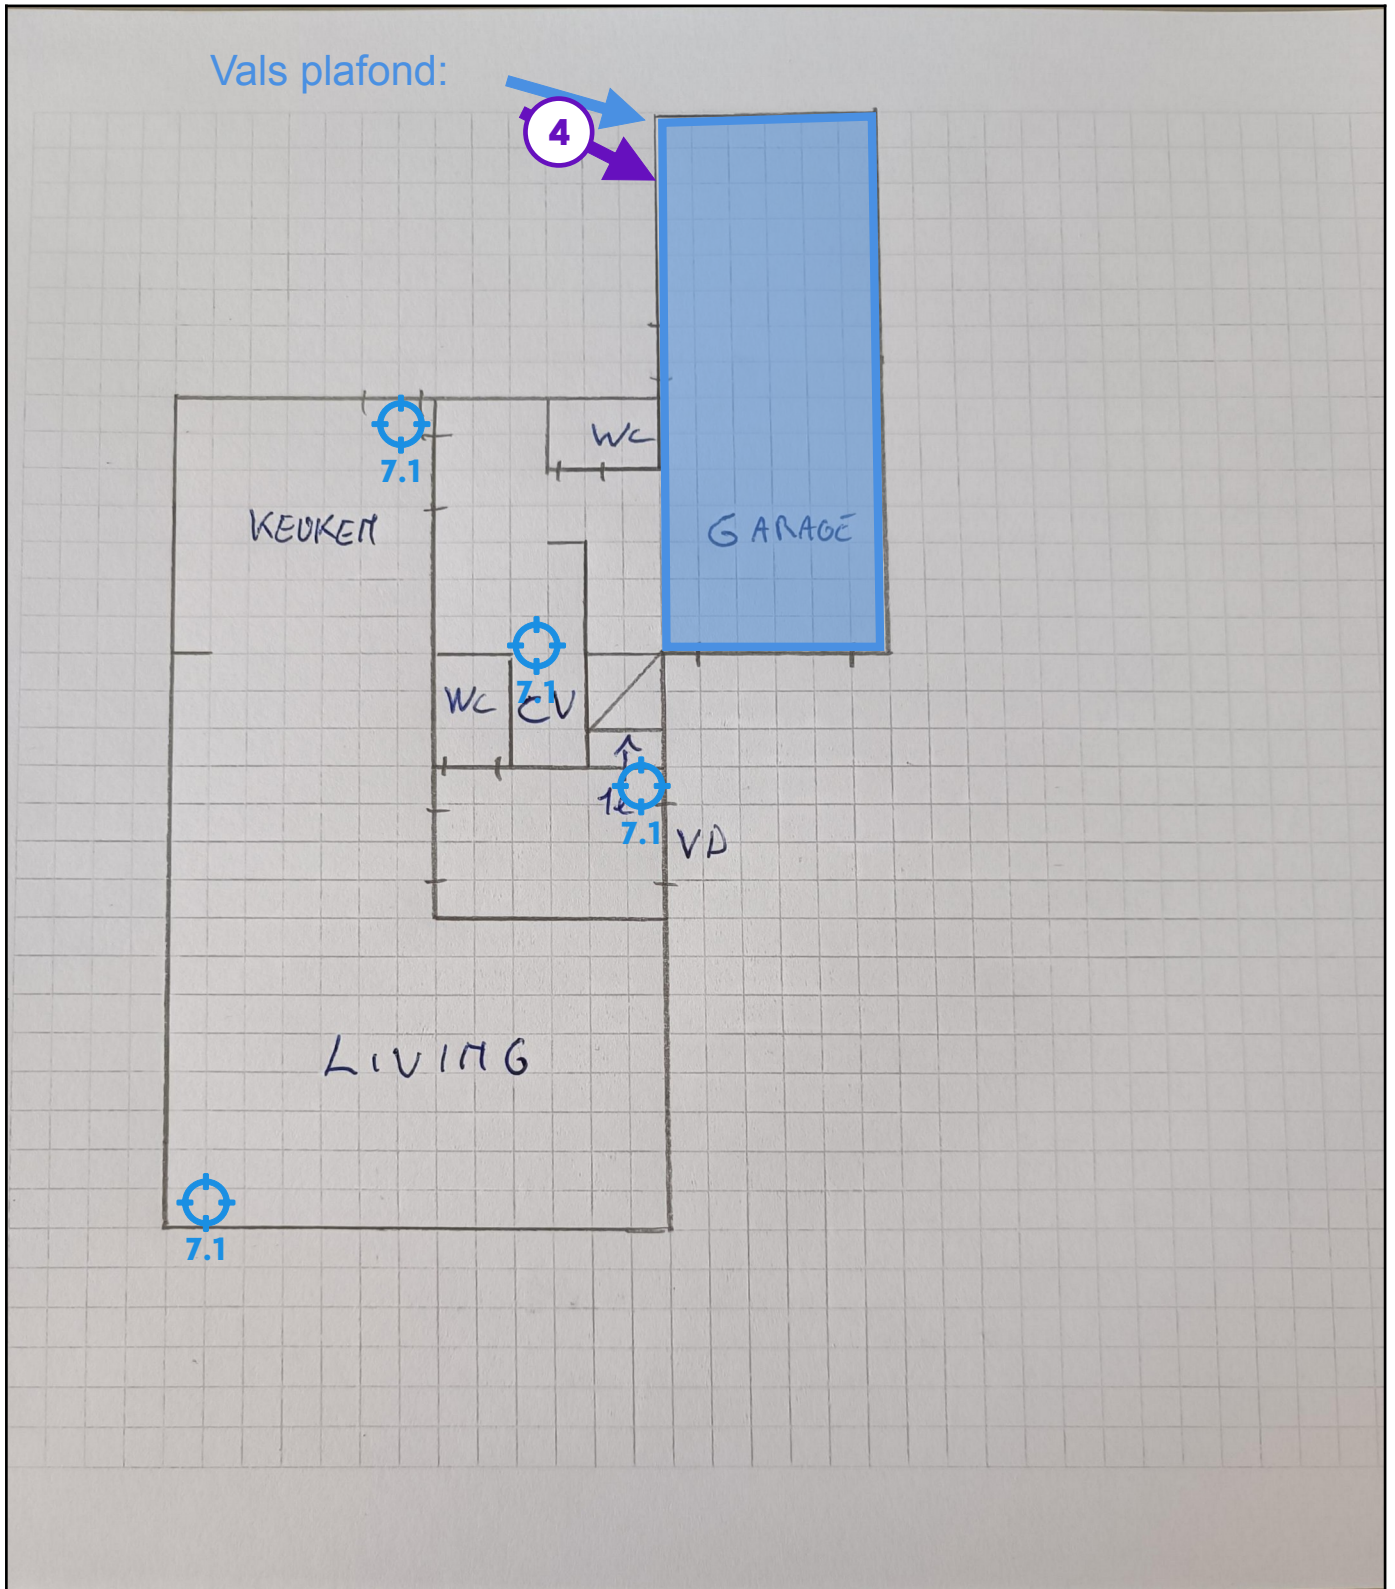
Plan 1.2: Gelijkvloers

4. Valse plafonds (geen pleisterwerk zichtbaar)	Advies	-
7. Pleisterwerk plafond	Geen asbest	-
7.1 Code: 2	Mengmonster	-
