Asbestinventarisatetest

Kleine Keiberg 16, 3080 Tervuren

Attestnummer : 20240214-000301.000

Uitgegeven op : 14.02.2024

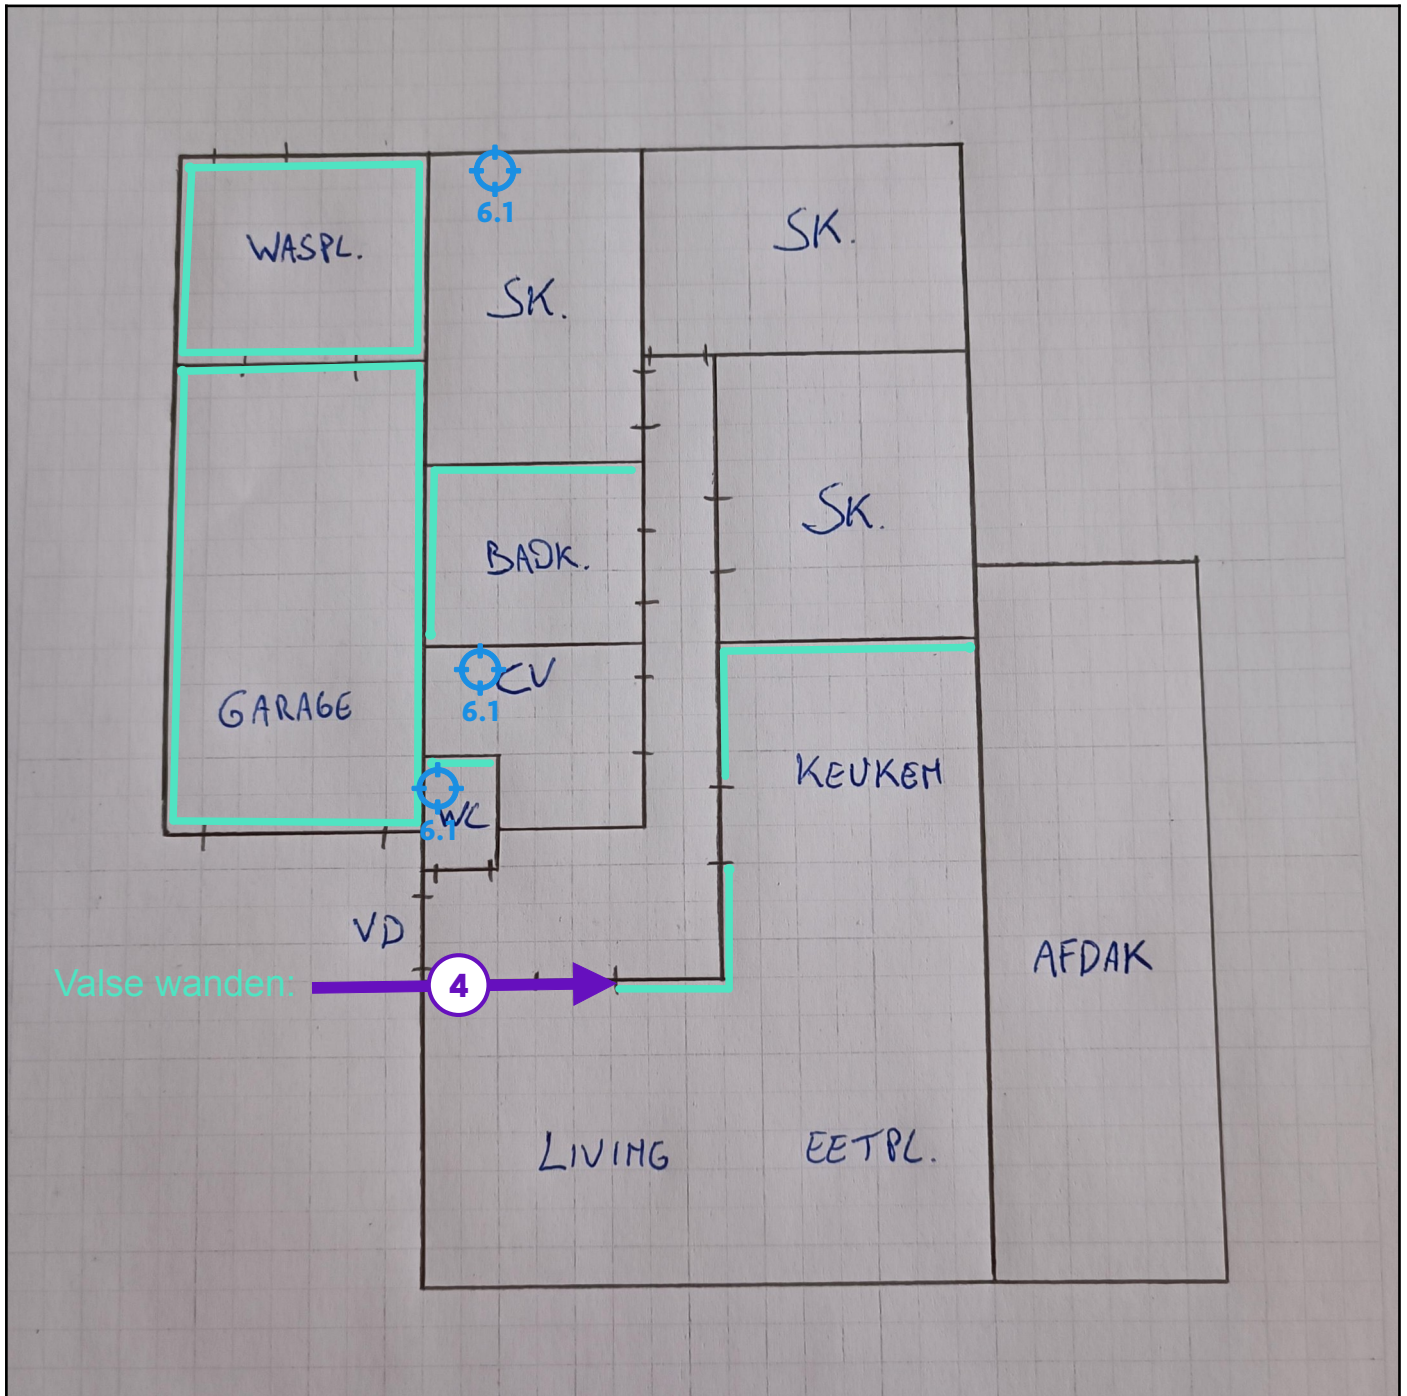
Plan 1.1: Gelijkvloers

Beschrijving	Type	Actie
4. Valse wanden (geen pleisterwerk zichtbaar)	Advies	-
6. Pleisterwerk muur	Geen asbest	-
6.1 Code: 1	Mengmonster	-

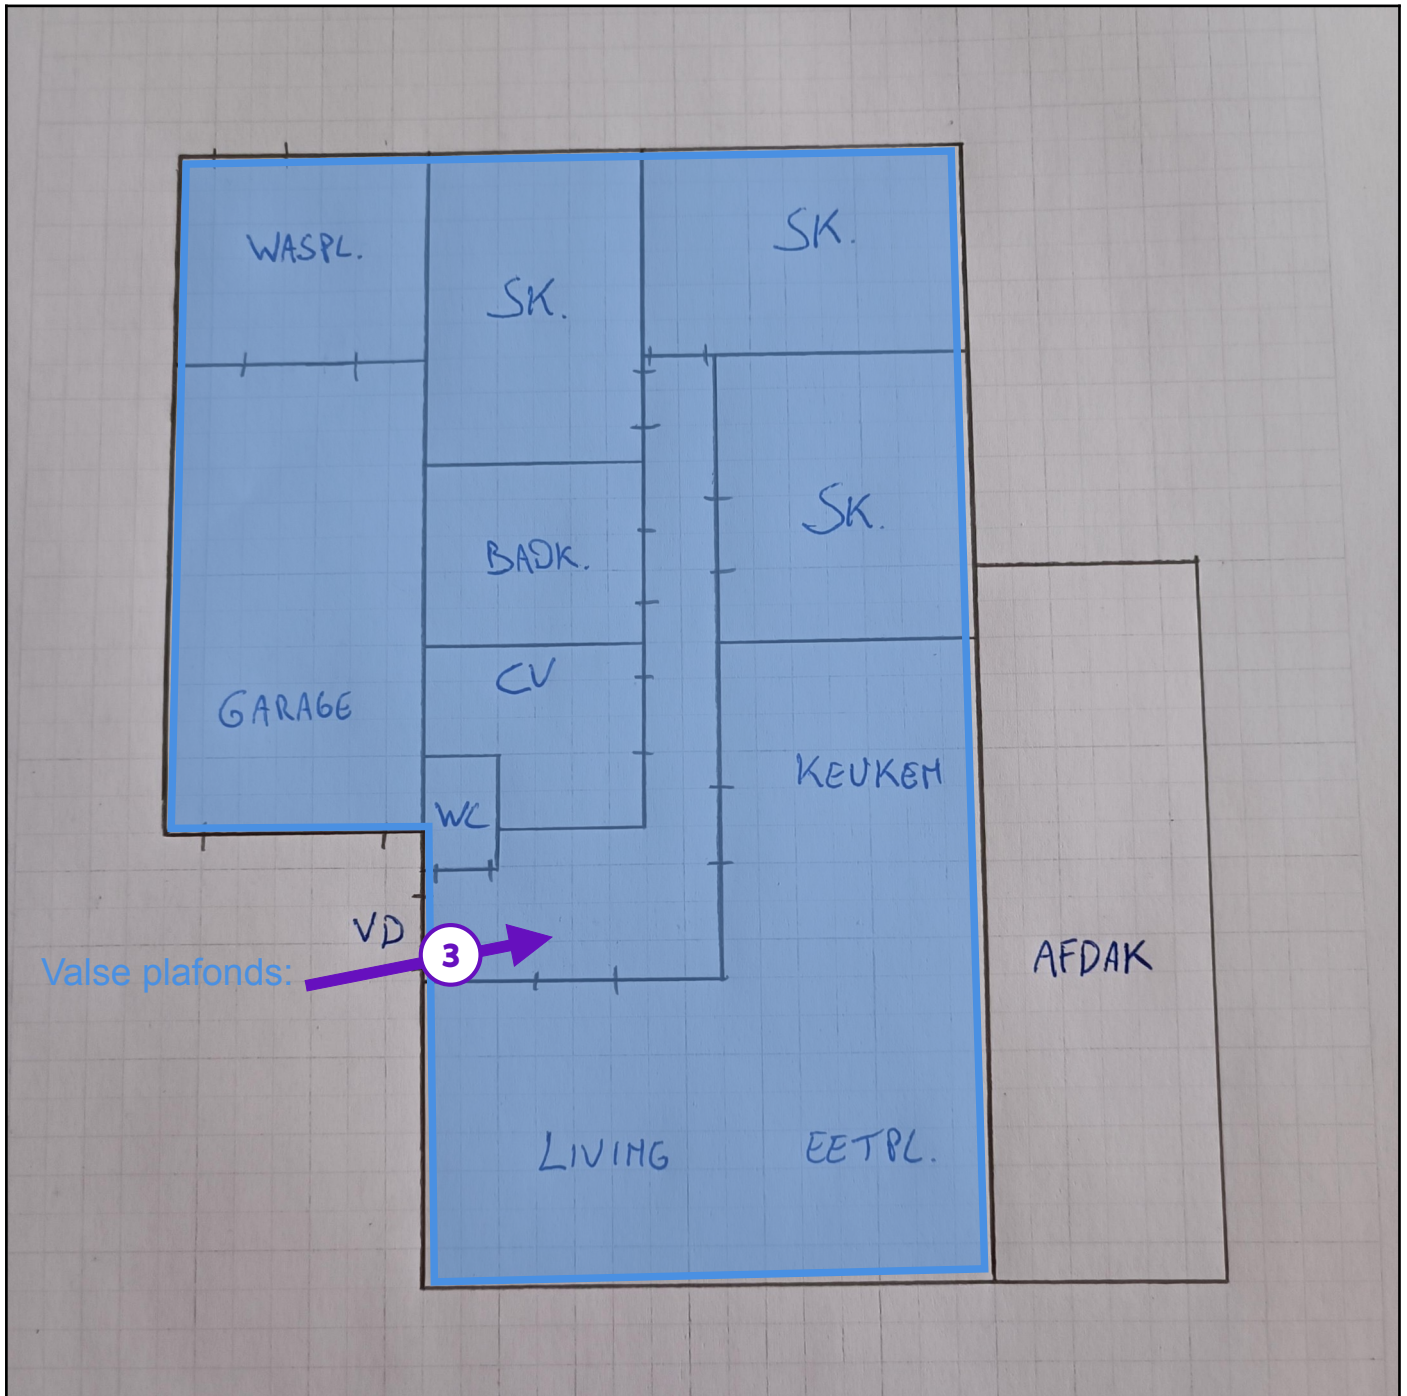
Plan 1.2: Gelijkvloers

Beschrijving	Type	Actie
3. Valse plafonds (geen pleisterwerk zichtbaar)	Advies	-

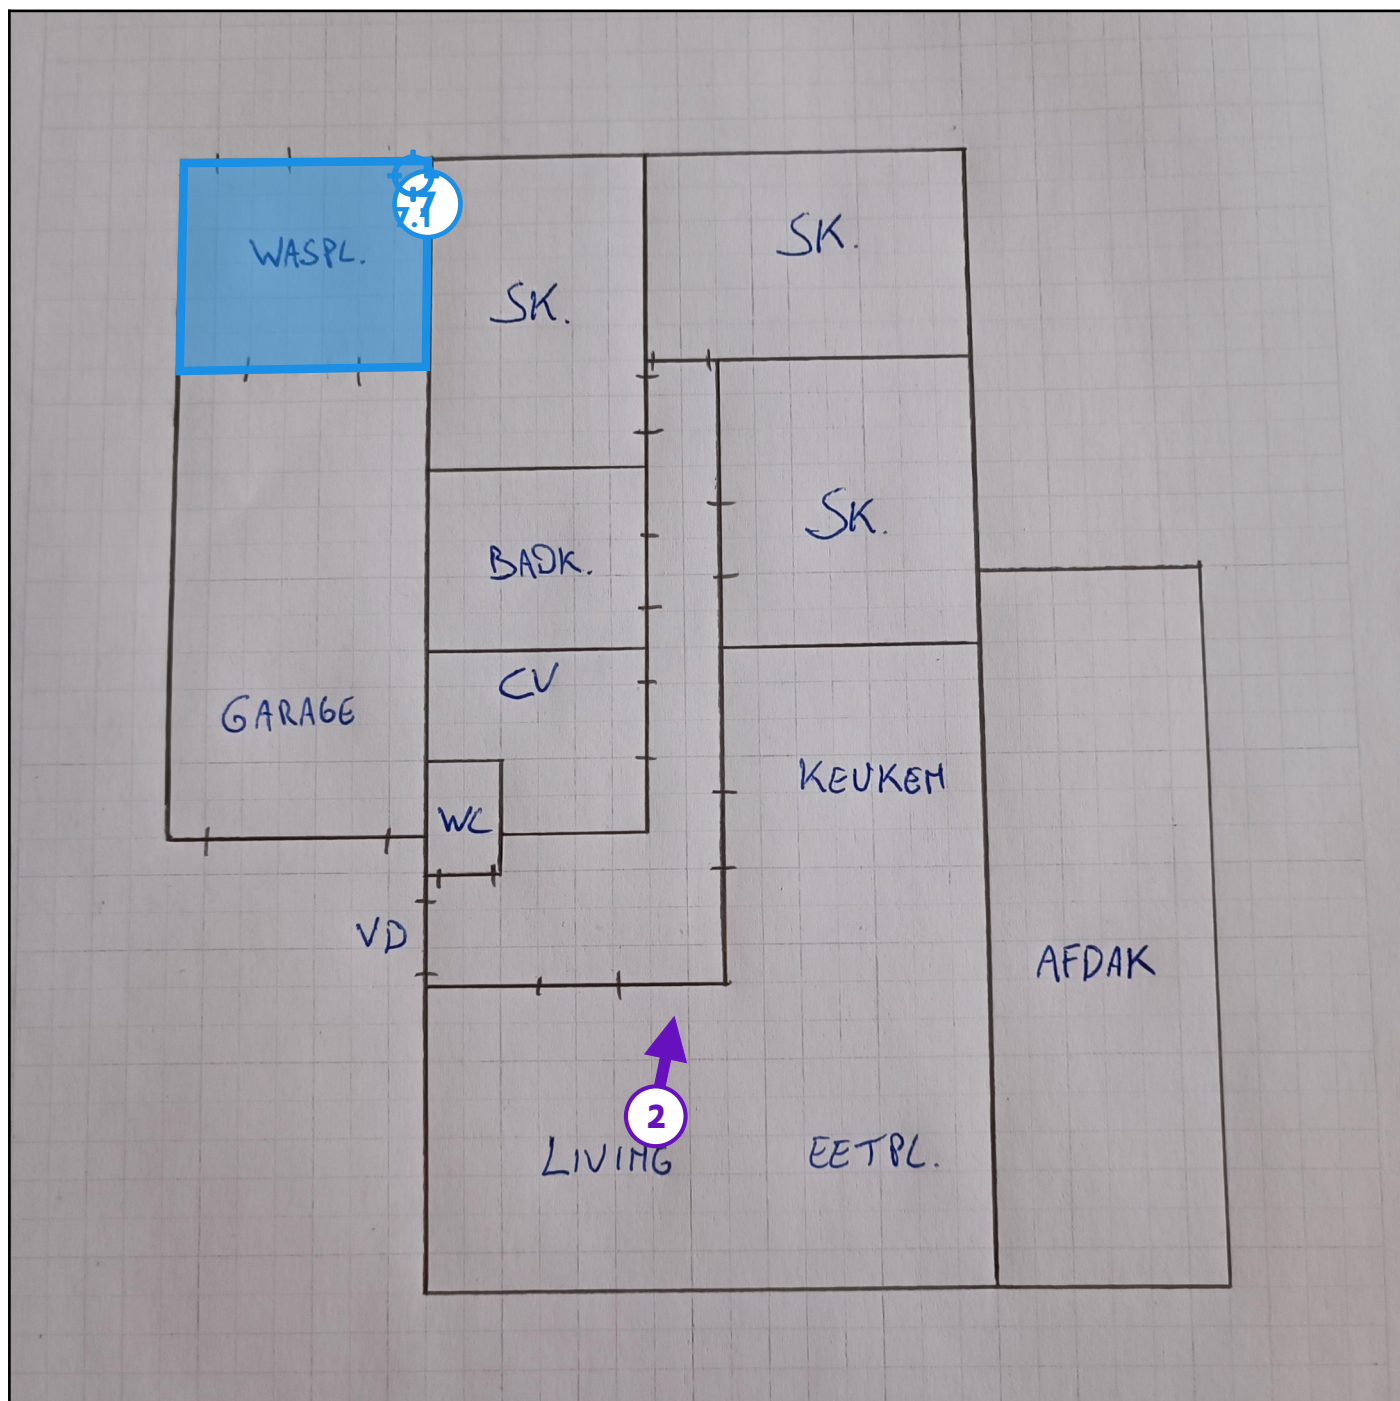
Plan 1.3: Gelijkvloers

Beschrijving	Type	Actie
2. Koord rond deur kachel	Advies	-
7. Roofing plat dak	Geen asbest	-
7.1 Code: 3	Mengmonster	-

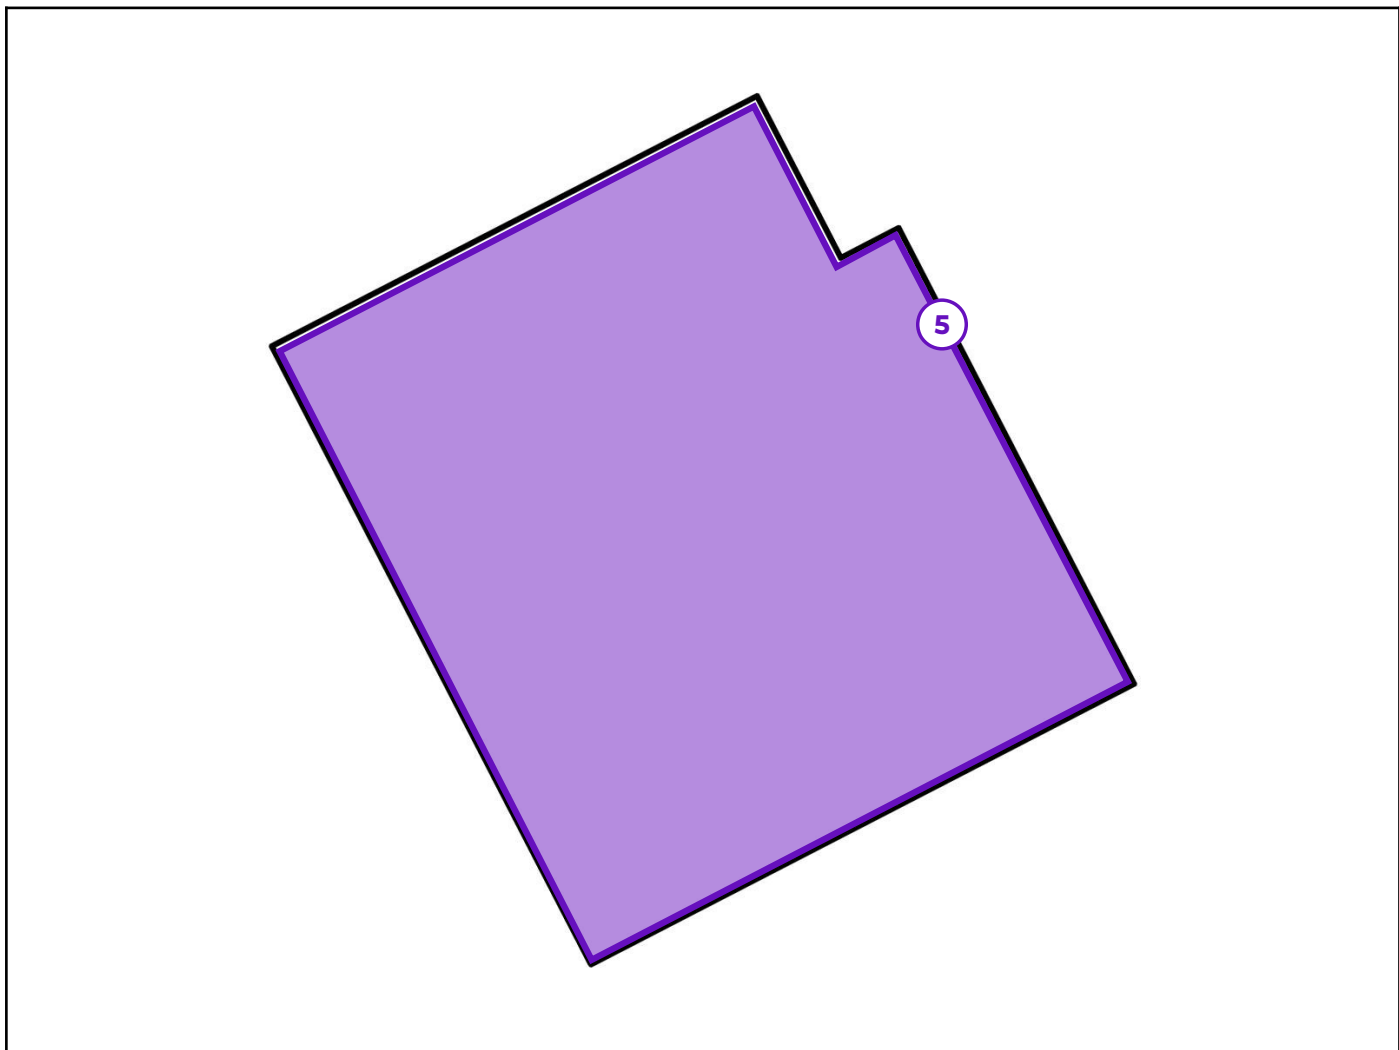
Plan 2.1: Tuinhuis plan

Beschrijving	Type	Actie
5. Tuinhuis	Advies	-
