Asbestinventarisatetest

Voorstraat 33, 9970 Kaprijke

Attestnummer : 20240208-000293.000

Uitgegeven op : 08.02.2024

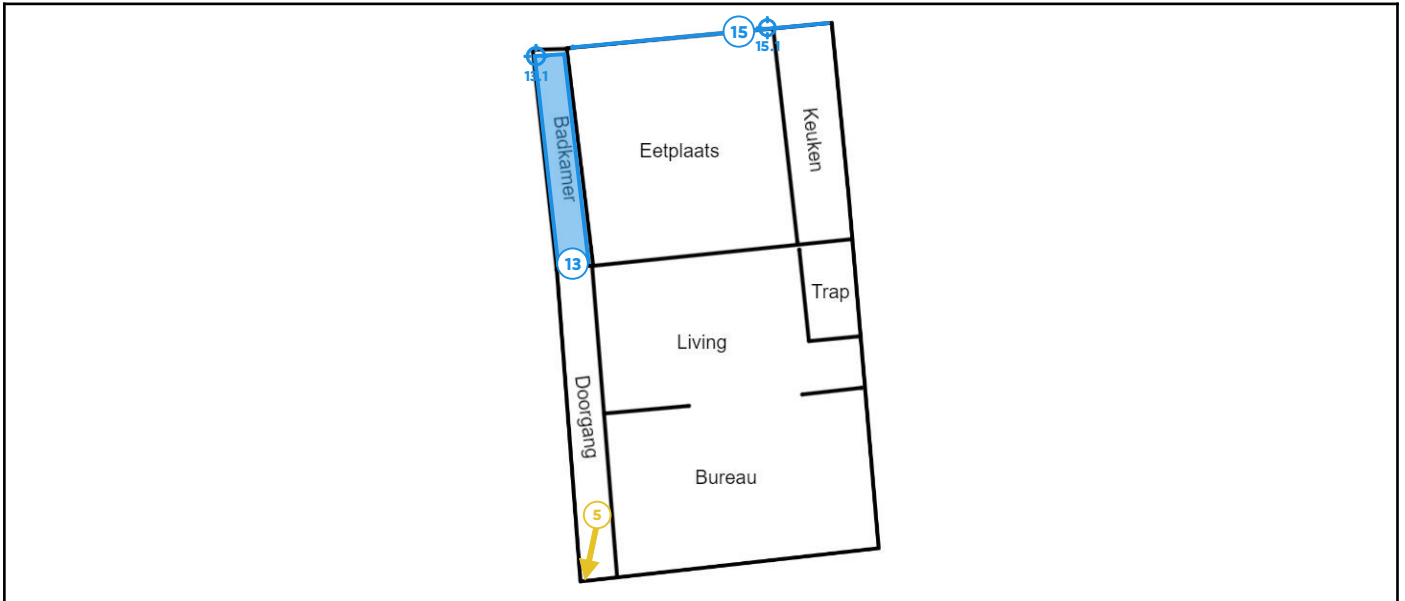
Plan 1.1: Gelijkvloers

Beschrijving	Type	Actie
5. Bakeliet zekeringskasten	Asbestmateriaal	Zorgvuldig beheren
13. Golfplaat keuken	Geen asbest	-
13.1 Code: MM08	Puntmonster	-
15. Crepi buiten	Geen asbest	-
15.1 Code: MM09	Mengmonster	-

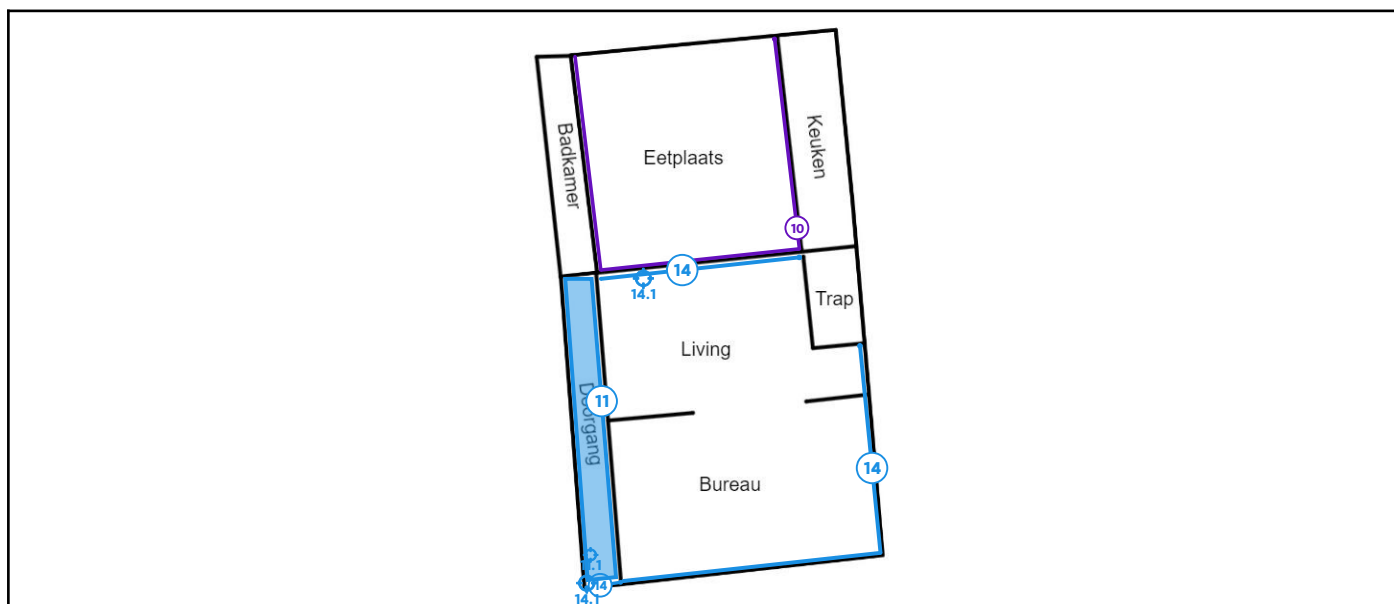
Plan 1.2: Gelijkvloers

Beschrijving	Type	Actie
10. Lambrisering eetplaats	Advies	-
11. Tegels doorgang	Geen asbest	-
11.1 Code: MM05	Puntmonster	-
14. Pleisterwerk wand	Geen asbest	-
14.1 Code: MM01	Mengmonster	-

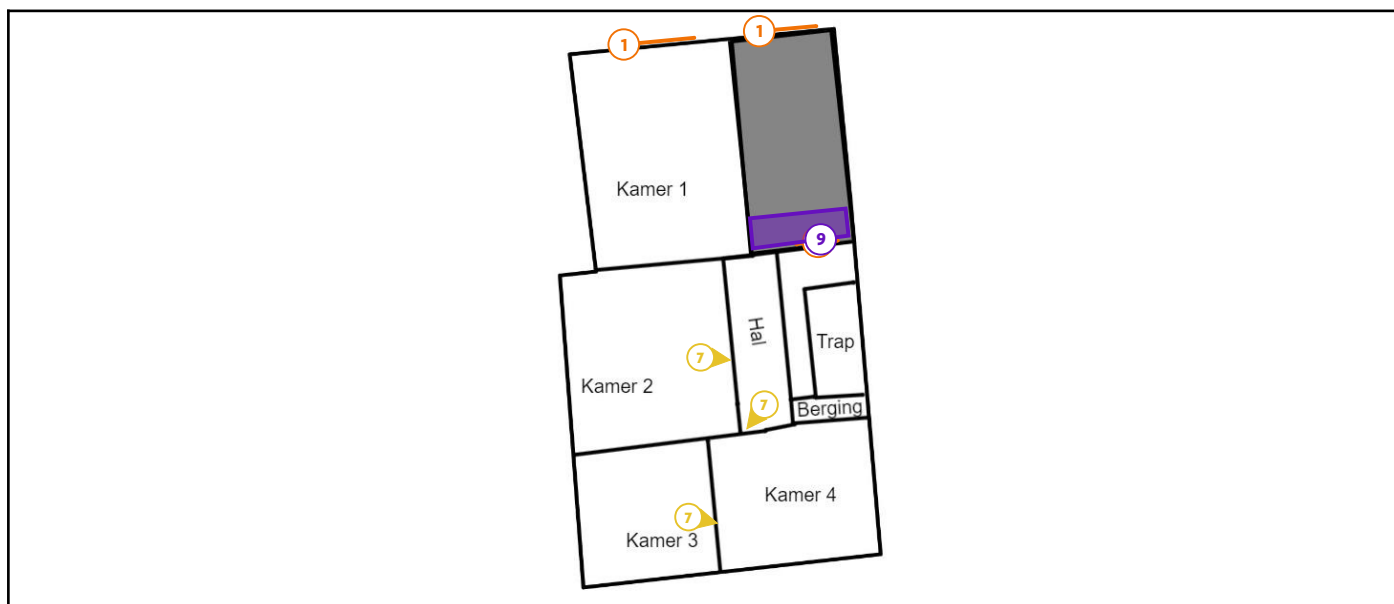
Plan 1.3: Verdiep +1

Beschrijving	Type	Actie
1. Vensterbank	Asbestmateriaal	Verwijderen
2. Mastiek	Asbestmateriaal	Verwijderen
7. Bakeliet schakelaar	Asbestmateriaal	Zorgvuldig beheren
9. Plat dak	Advies	-

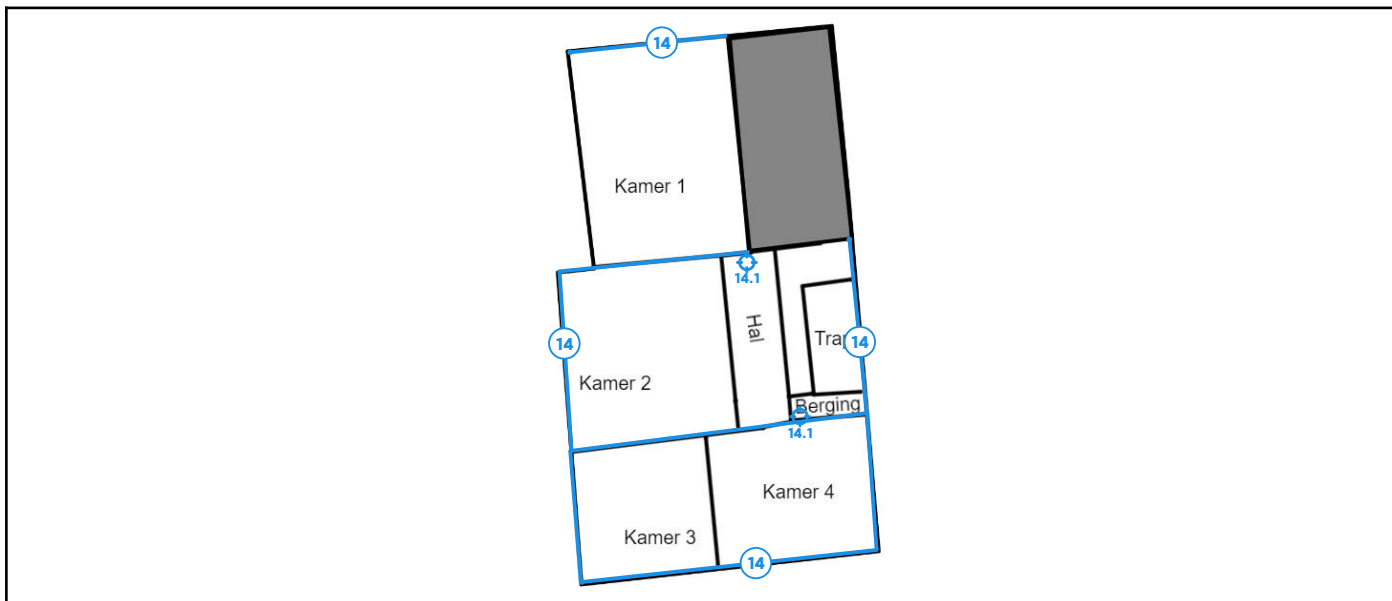
Plan 1.4: Verdiep +1

Beschrijving	Type	Actie
14. Pleisterwerk wand	Geen asbest	-
14.1 Code: MM01	Mengmonster	-

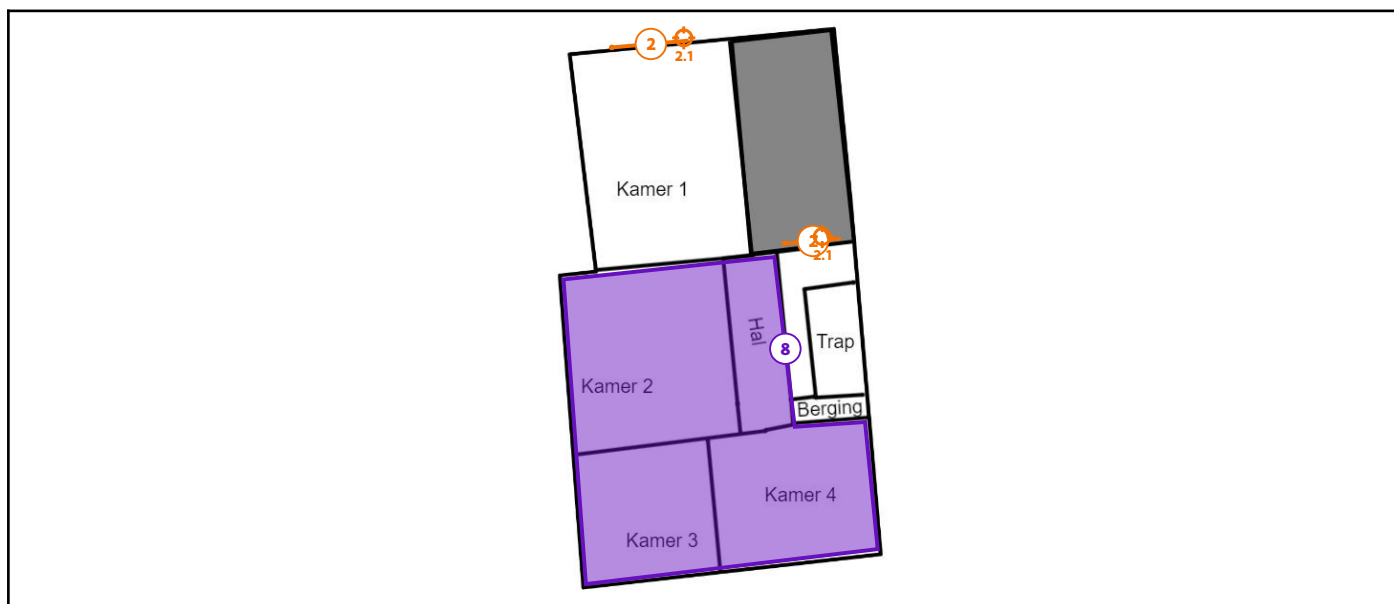
Plan 1.5: Verdiep +1

Beschrijving	Type	Actie
2. Mastiek	Asbestmateriaal	Verwijderen
2.1 Code: MM04	Puntmonster	-
8. Vloerzeil	Advies	-

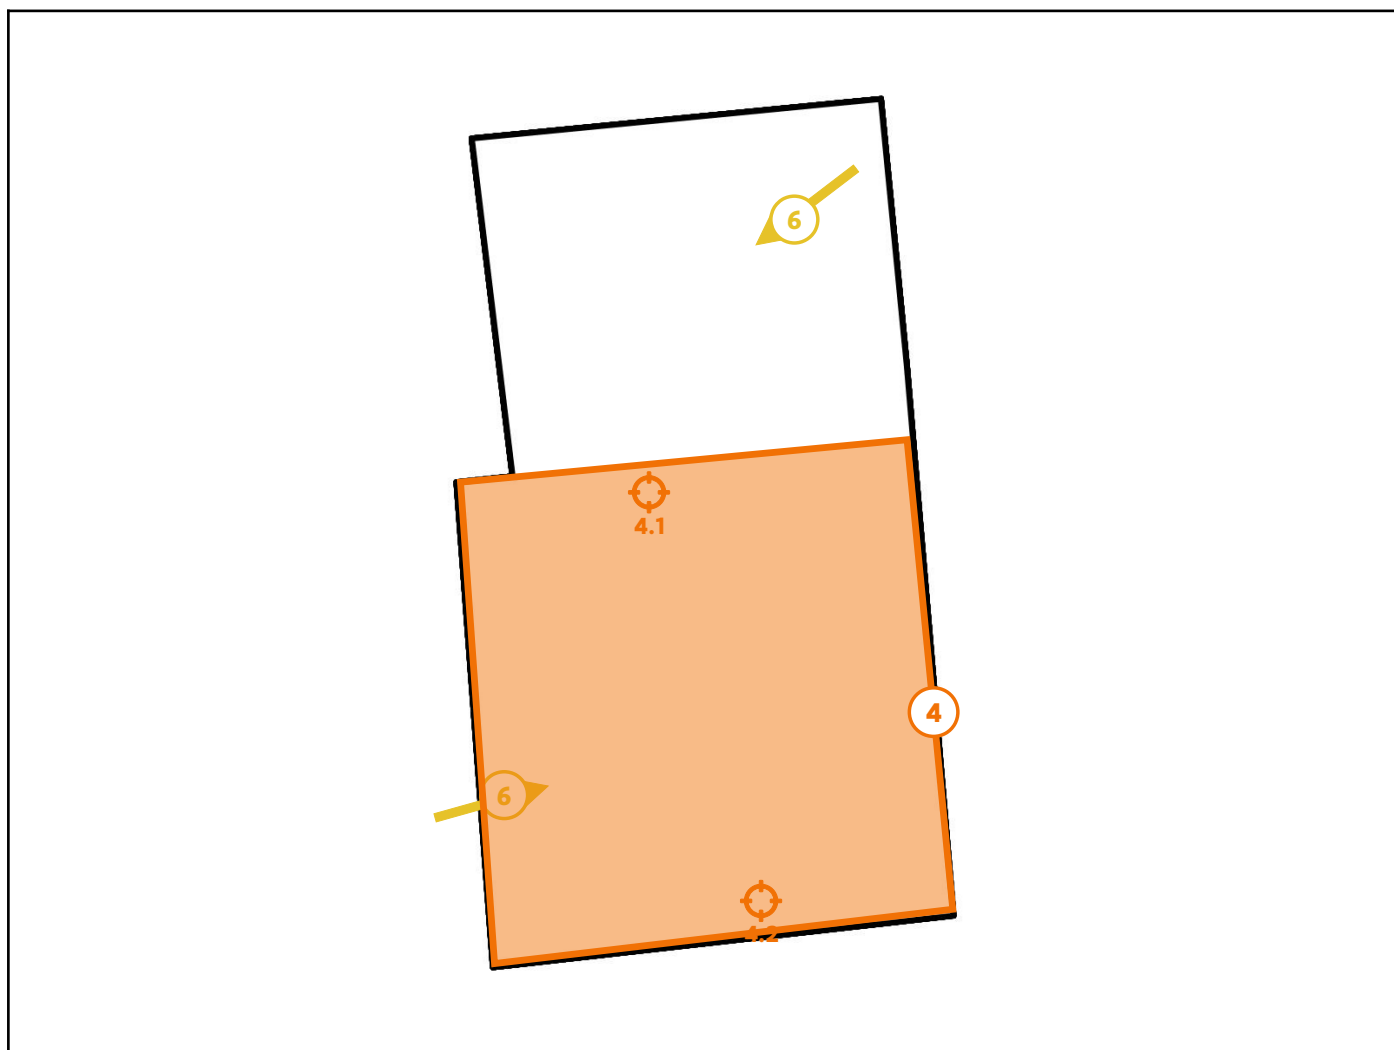
Plan 1.6: Dak

Beschrijving	Type	Actie
4. Onderdak	Asbestmateriaal	Verwijderen
4.1 Code: MM02	Puntmonster	-
4.2 Code: MM03 vooraan	Puntmonster	-
6. Buis	Asbestmateriaal	Zorgvuldig beheren

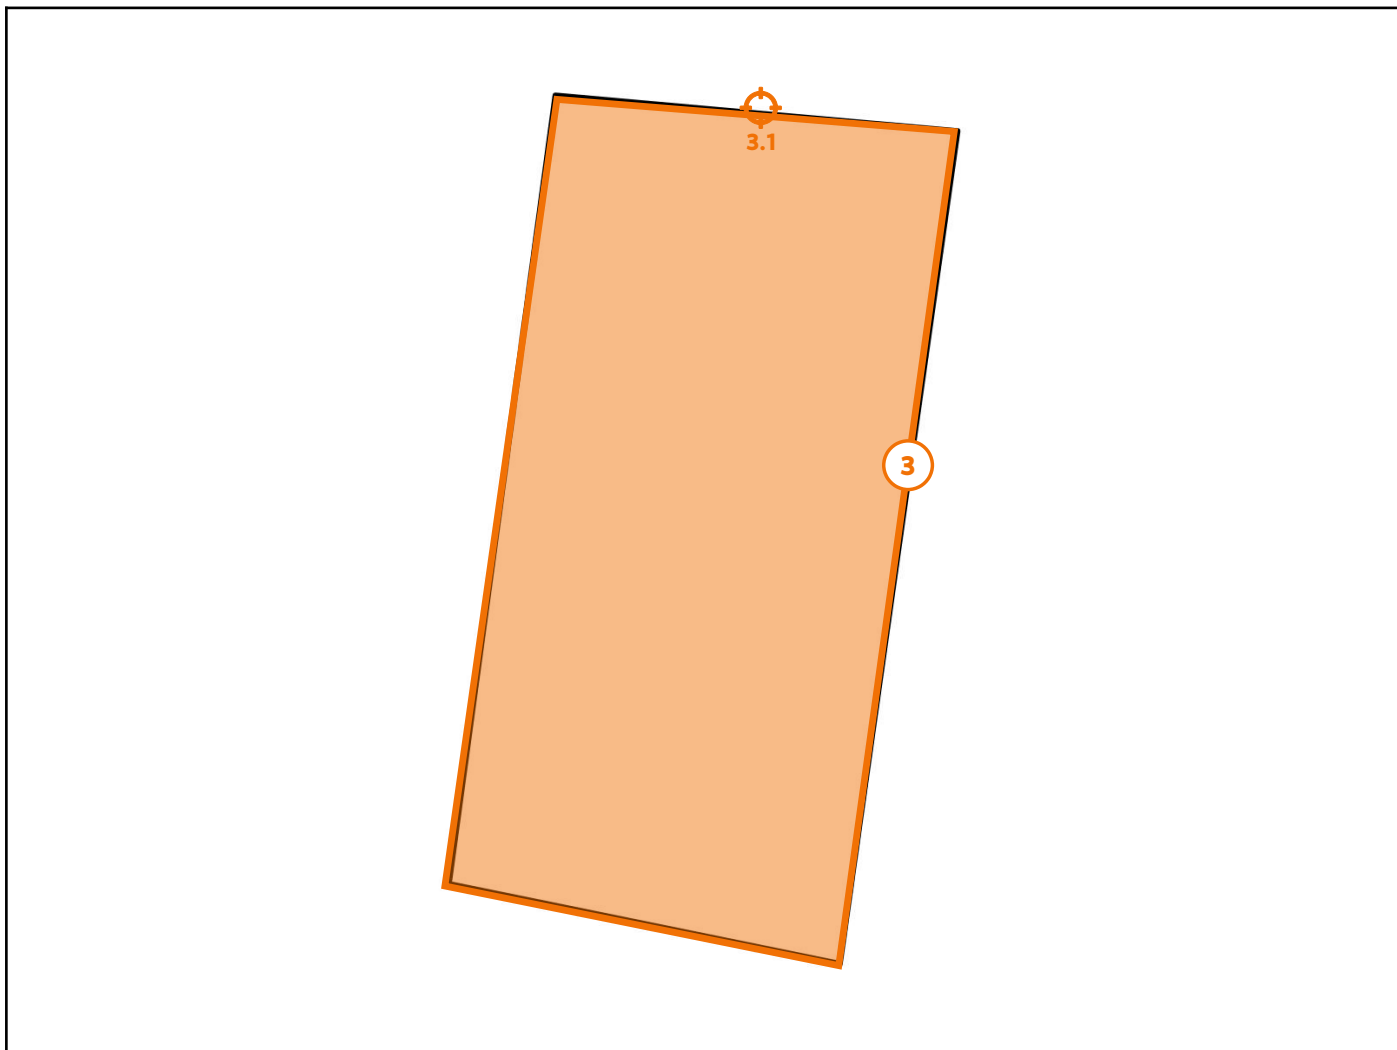
Plan 2.1: Bijgebouw plan

Beschrijving	Type	Actie
3. Golplaat bijgebouw	Asbestmateriaal	Verwijderen
3.1 Code: MM07	Puntmonster	-

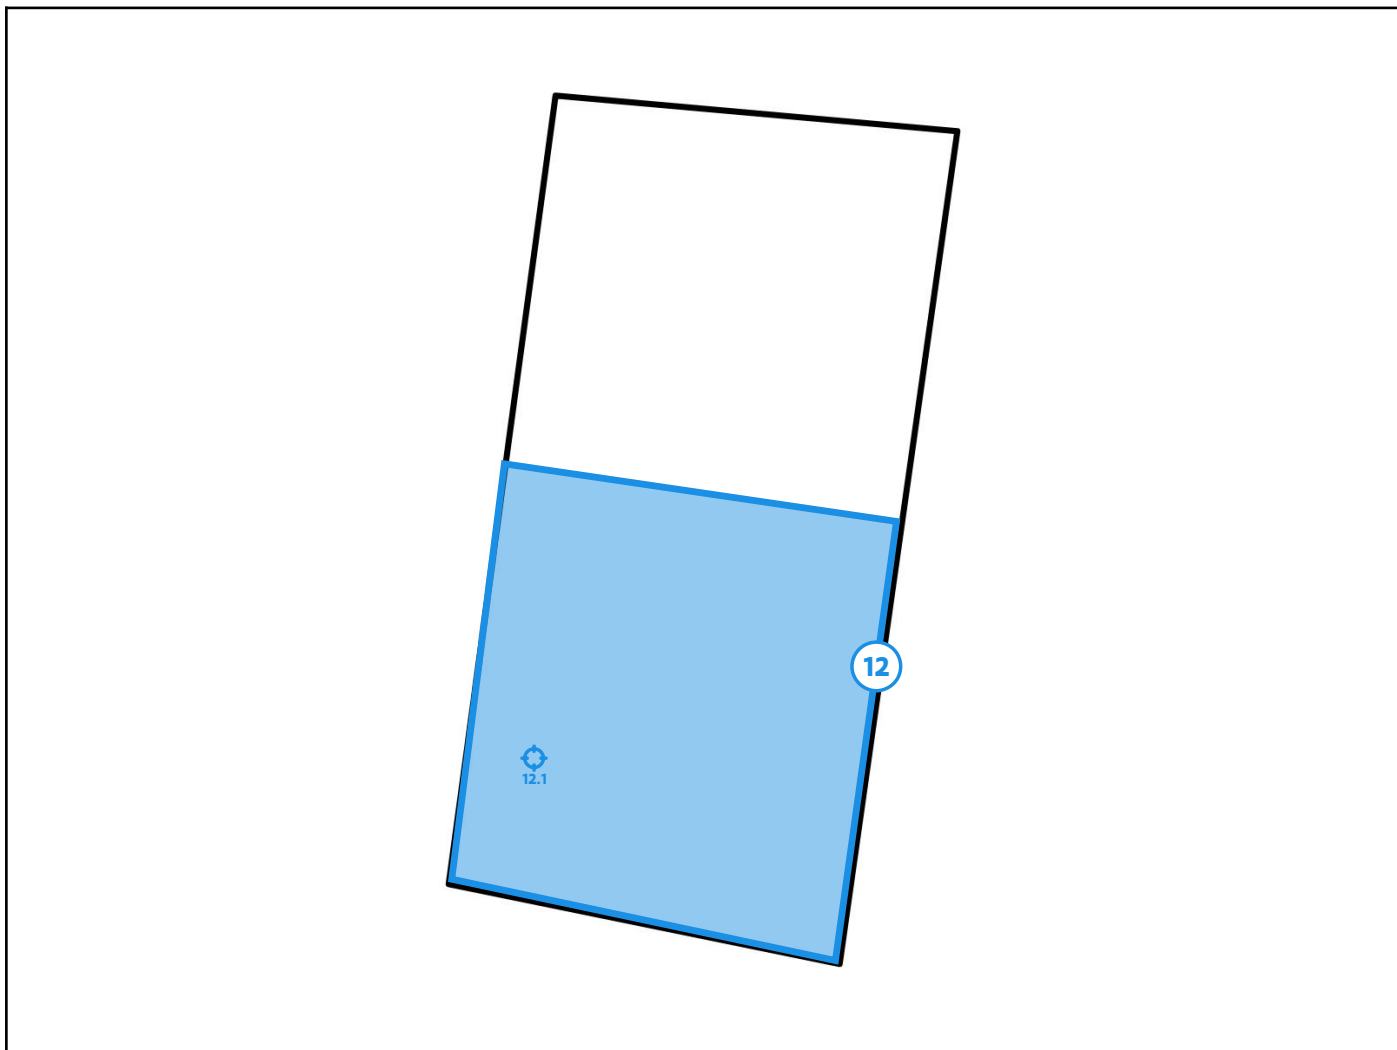
Plan 2.2: Bijgebouw plan

Beschrijving	Type	Actie
12. Tegelvloer bijgebouw	Geen asbest	-
12.1 Code: MM06	Puntmonster	-
