Asbestinventarisatetest

Boudewijnpark 67, 8980 Zonnebeke

Attestnummer : 20230708-000169.000

Uitgegeven op : 08.07.2023

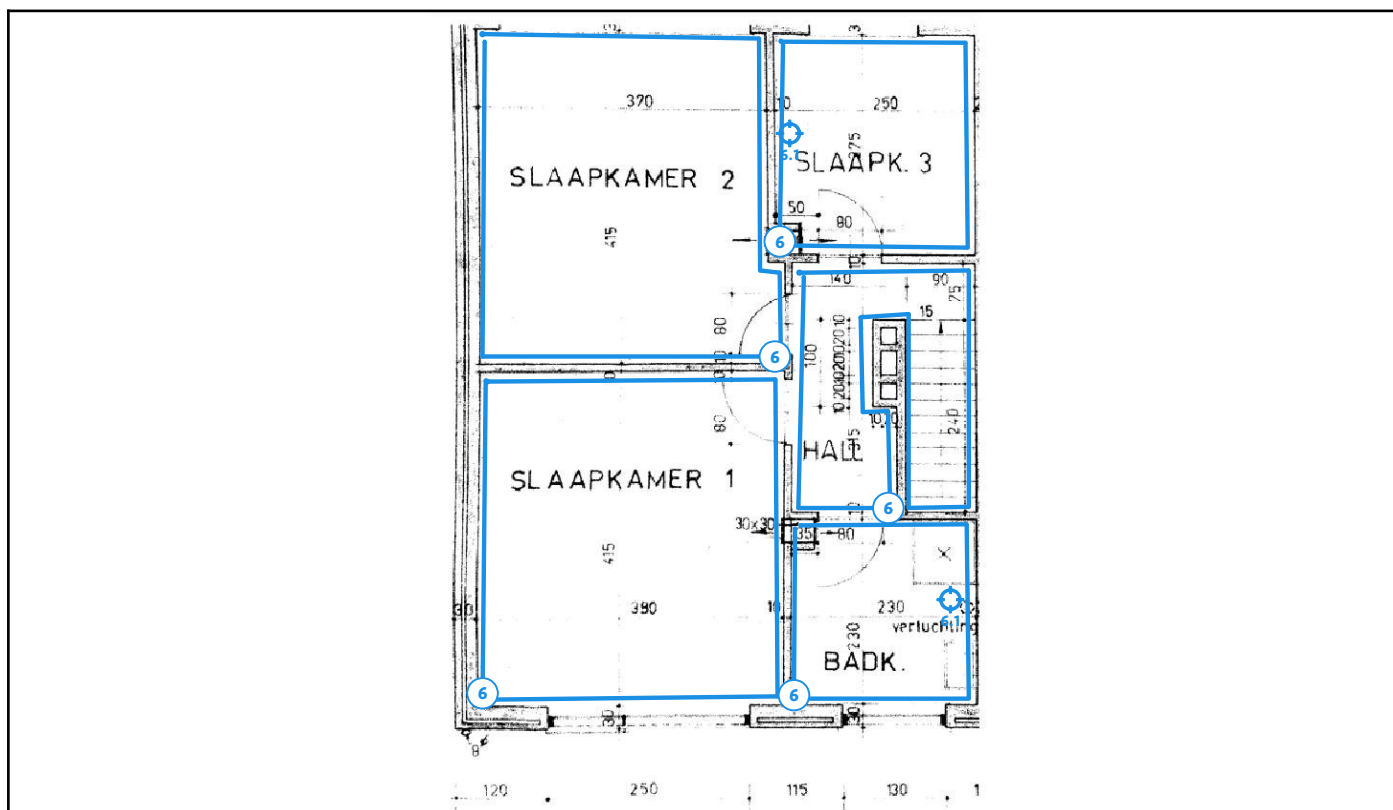
Plan 1.8: pleisterwerk muren verdieping

Beschrijving	Type	Actie
6. pleisterwerk muren	Geen asbest	-
6.1 Code: 23-112506	Mengmonster	-

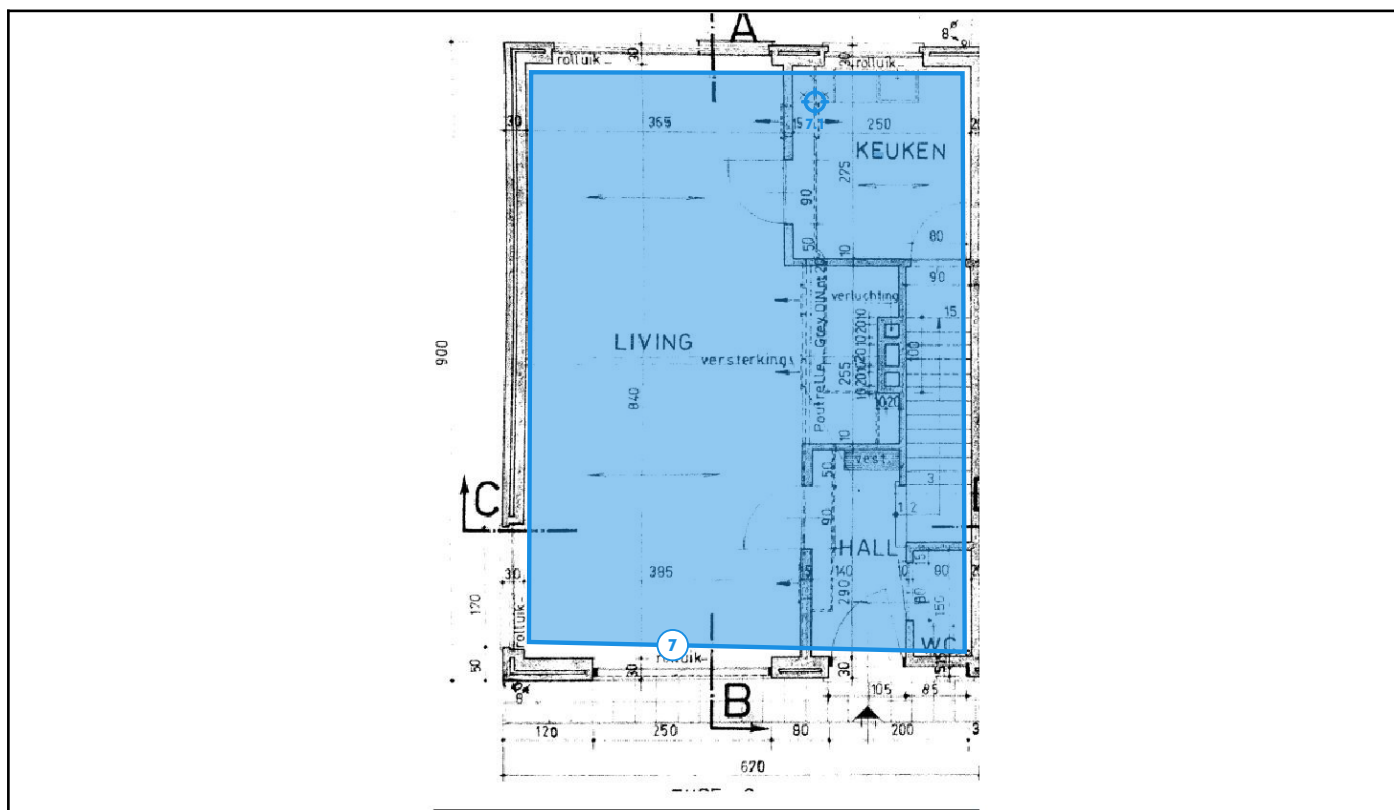
Plan 1.9: pleisterwerk plafonds gelijkvloers

Beschrijving	Type	Actie
7. pleisterwerk plafonds	Geen asbest	-
7.1 Code: 23-112507	Mengmonster	-
