# Asbestinventarisatetest

Stationsplein 5, 9950 Lievegem

Attestnummer : 20230321-000331.001

Uitgegeven op : 26.04.2023

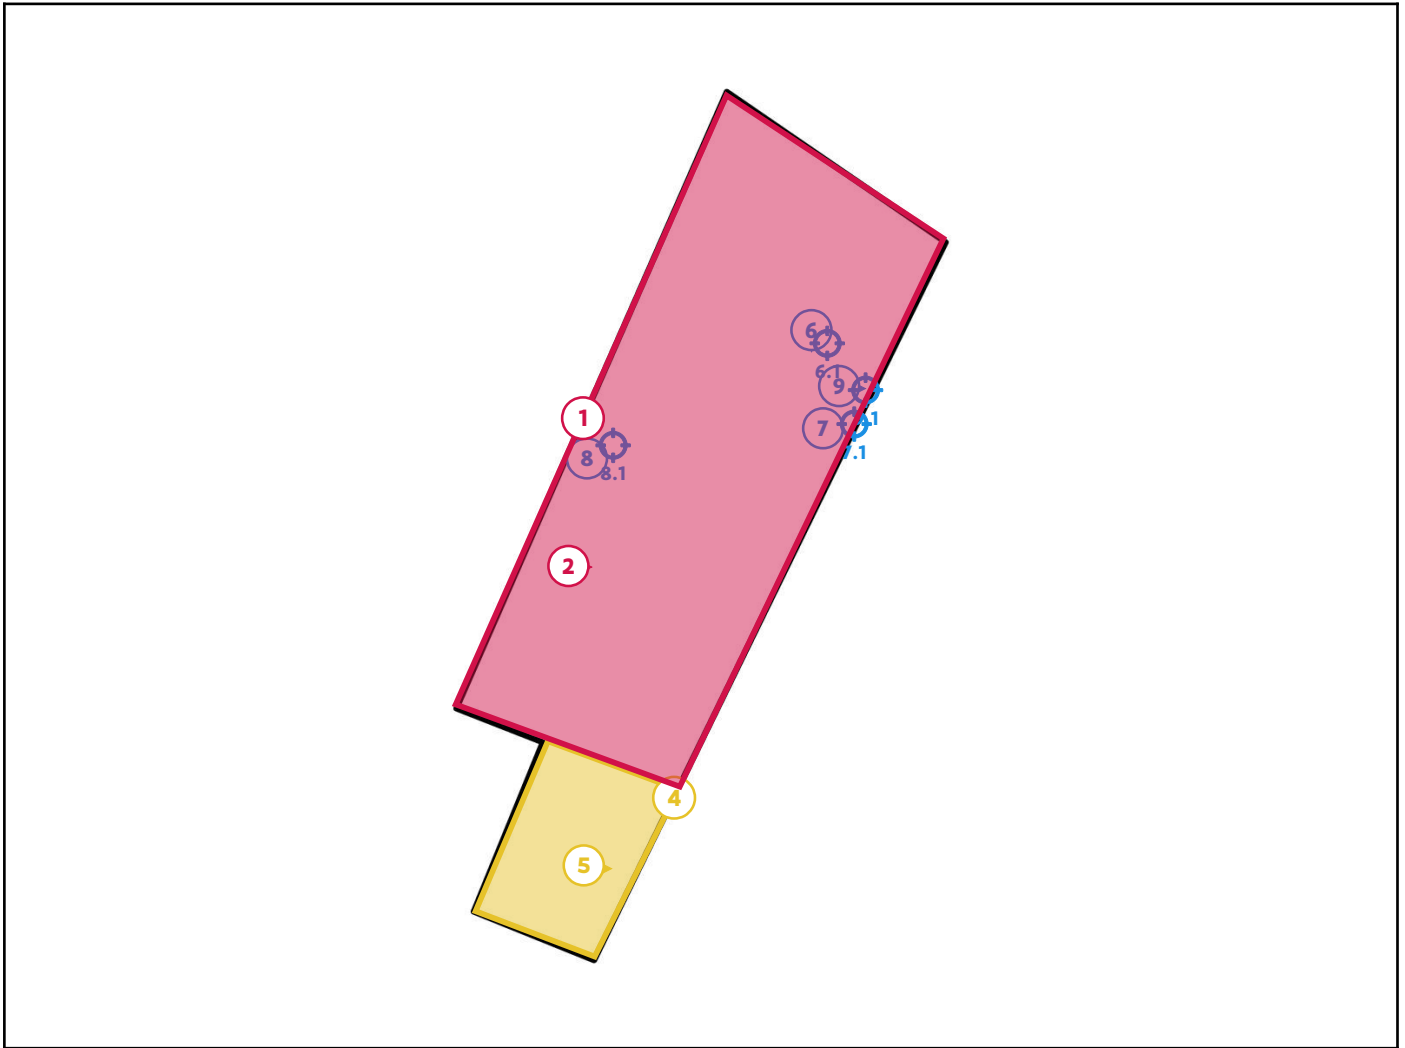
# Plan 1.1: Hoofdgebouw plan

Beschrijving	Type	Actie
1. menuiserie hoofddak	Asbestmateriaal	Dringend verwijderen
2. asbestkoord	Asbestmateriaal	Dringend verwijderen
4. bitume hoofdgebouw achteraan	Asbestmateriaal	Zorgvuldig beheren
5. wc bril bakeliet	Asbestmateriaal	Zorgvuldig beheren
6. vinyl	Geen asbest	-
6.1 Code: E-23-015631/03	Puntmonster	-
7. plakwerk wand	Geen asbest	-

7.1 Code: E-23-015631/01	Mengmonster	-
8. vals plafond	Geen asbest	-
8.1 Code: E-23-015631/04	Puntmonster	-
9. plakwerk plafond	Geen asbest	-
9.1 Code: E-23-015631/02	Mengmonster	-

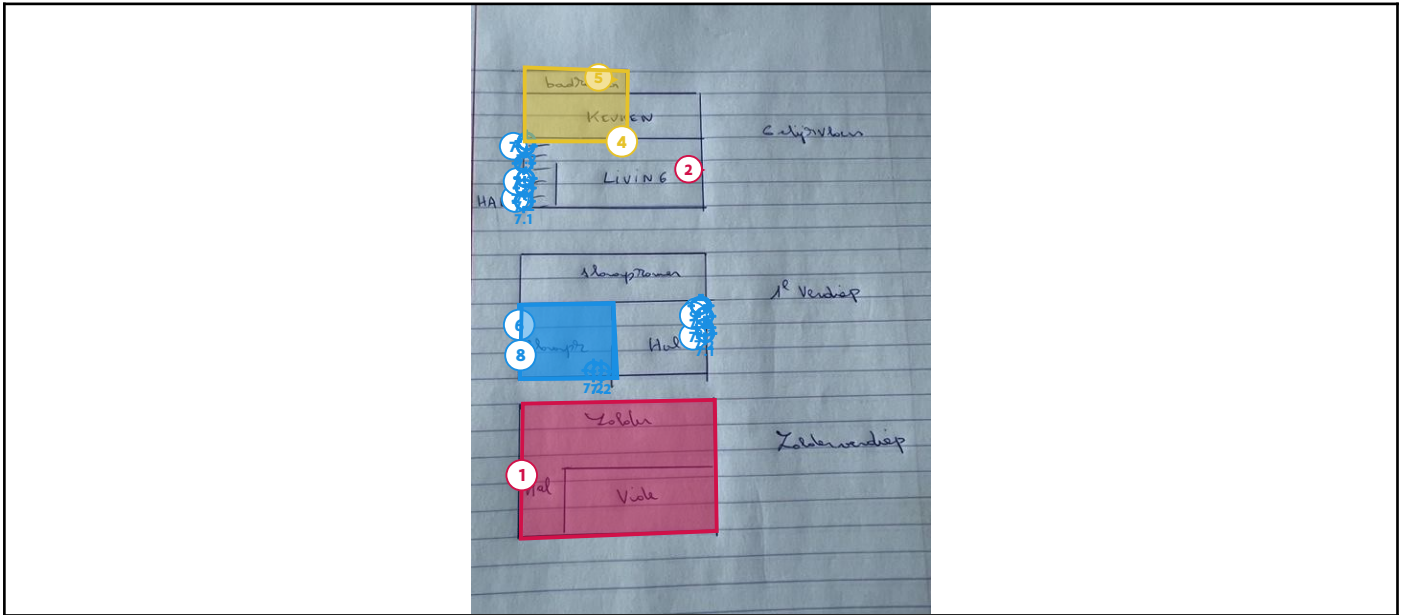
## Plan 1.2: plannen

Beschrijving	Type	Actie
1. menuiserie hoofddak	Asbestmateriaal	Dringend verwijderen
2. asbestkoord	Asbestmateriaal	Dringend verwijderen
4. bitume hoofdgebouw achteraan	Asbestmateriaal	Zorgvuldig beheren
5. wc bril bakeliet	Asbestmateriaal	Zorgvuldig beheren
6. vinyl	Geen asbest	-
7. plakwerk wand	Geen asbest	-
7.1 Code: E-23-015631/01	Mengmonster	-
7.2 Code: E23-023674/01	Mengmonster	-
8. vals plafond	Geen asbest	-
9. plakwerk plafond	Geen asbest	-
9.1 Code: E-23-015631/02	Mengmonster	-

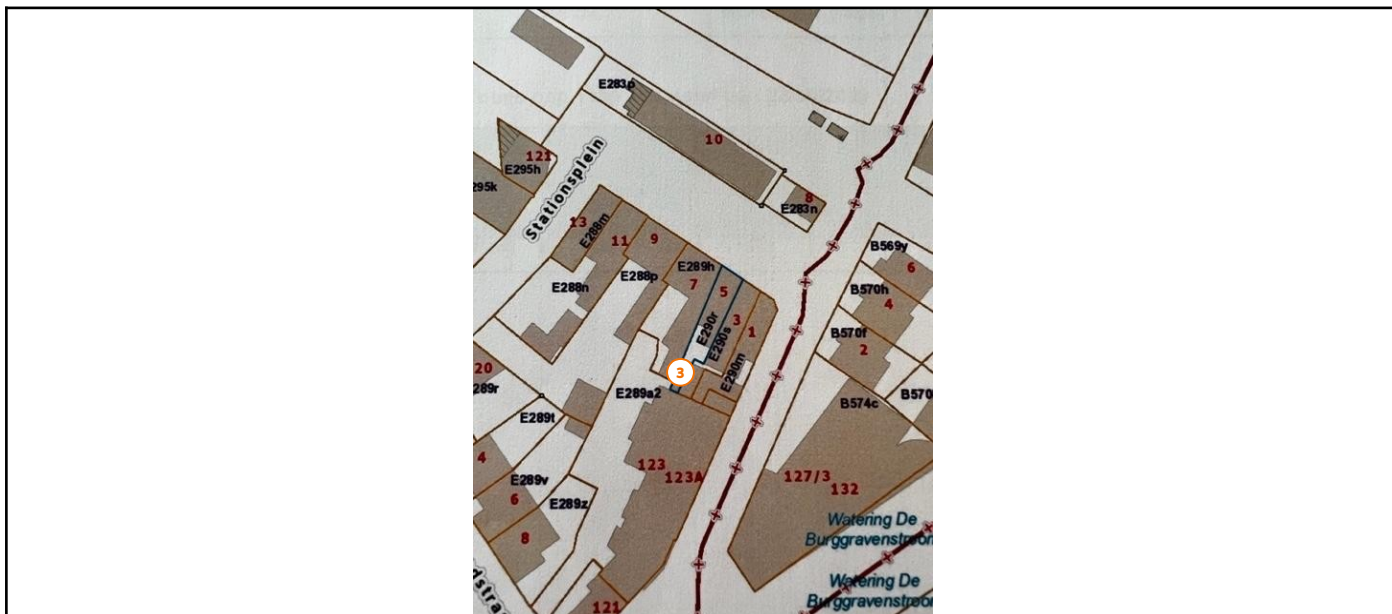
## Plan 2.1: plan

Beschrijving	Type	Actie
3. golfplaten bijgebouw achteraan	Asbestmateriaal	<a href="#">Verwijderen</a>

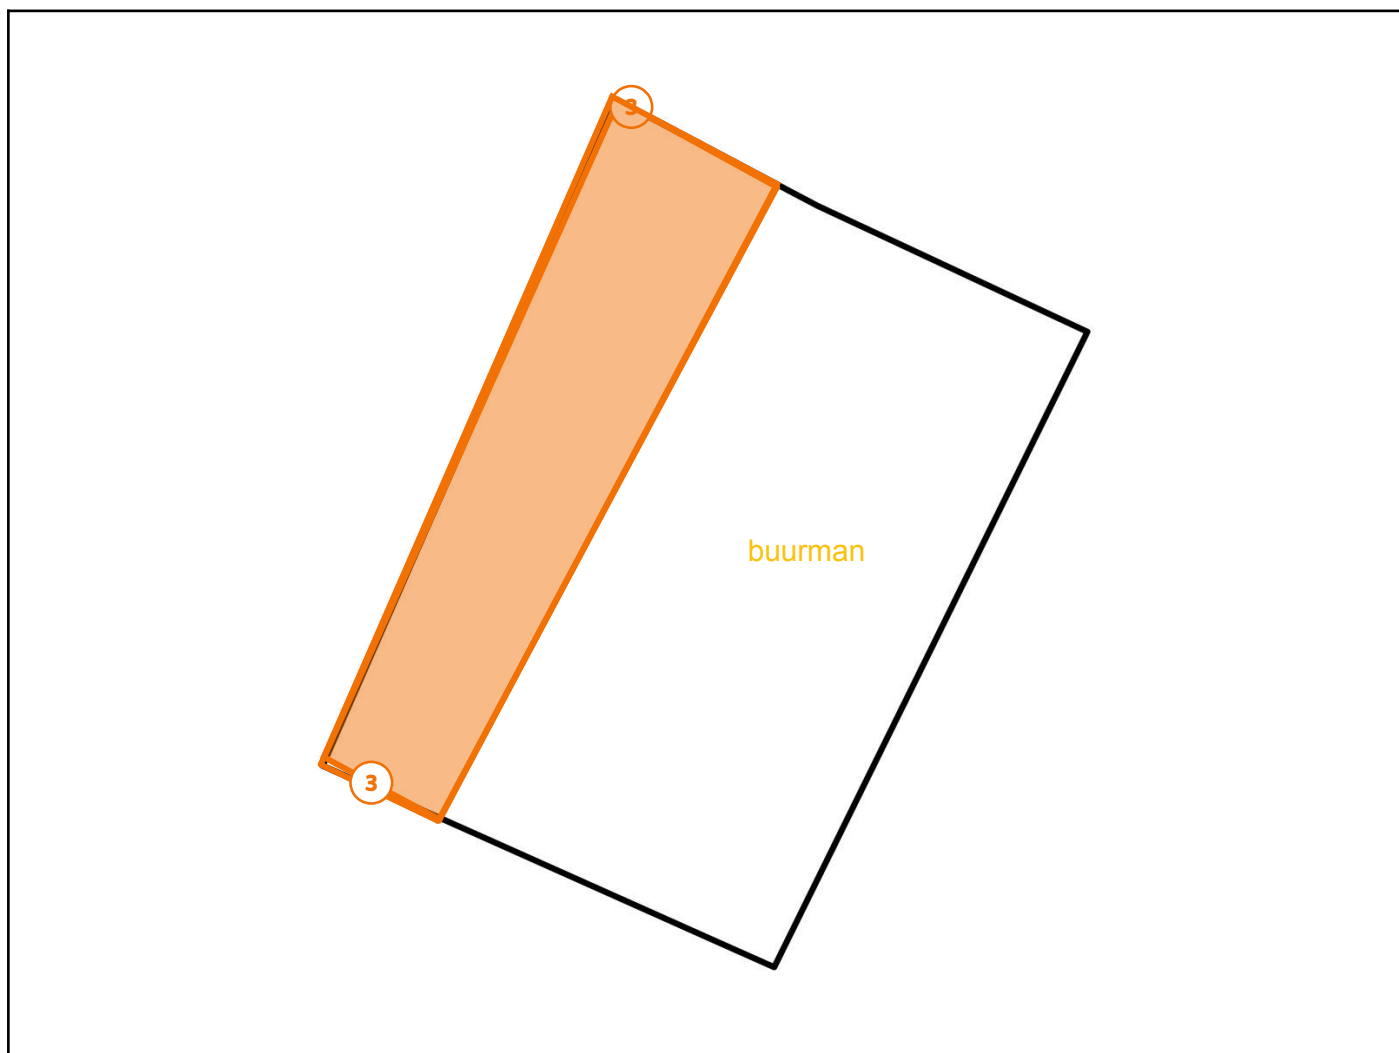
## Plan 2.2: Bijgebouw plan

Beschrijving	Type	Actie
3. golfplaten bijgebouw achteraan	Asbestmateriaal	<a href="#">Verwijderen</a>
