Asbestinventarisatetest

Tieltsesteenweg 53, 9900 Eeklo

Attestnummer : 20240212-000203.000

Uitgegeven op : 12.02.2024

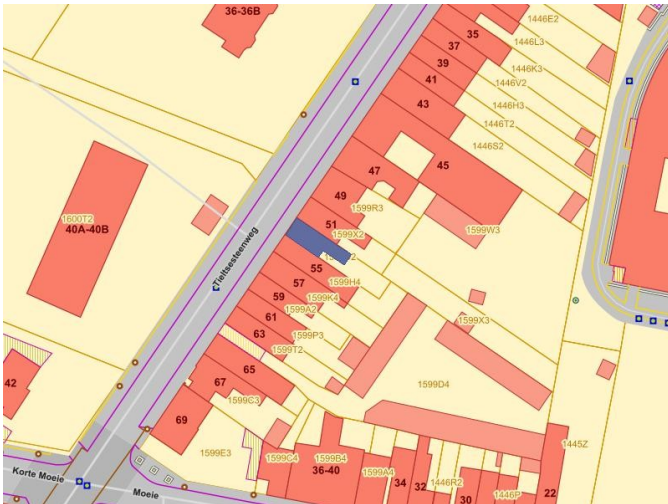
Zone 1: Hoofdgebouw

- 0 Asbestmaterialen
- 1 Beperkingen**
- 0 Uitsluitingen
- 0 Roerende goederen
- 0 Puin, steenslag, (water)bodem
- 3 Adviezen**
- 1 Geen asbest**

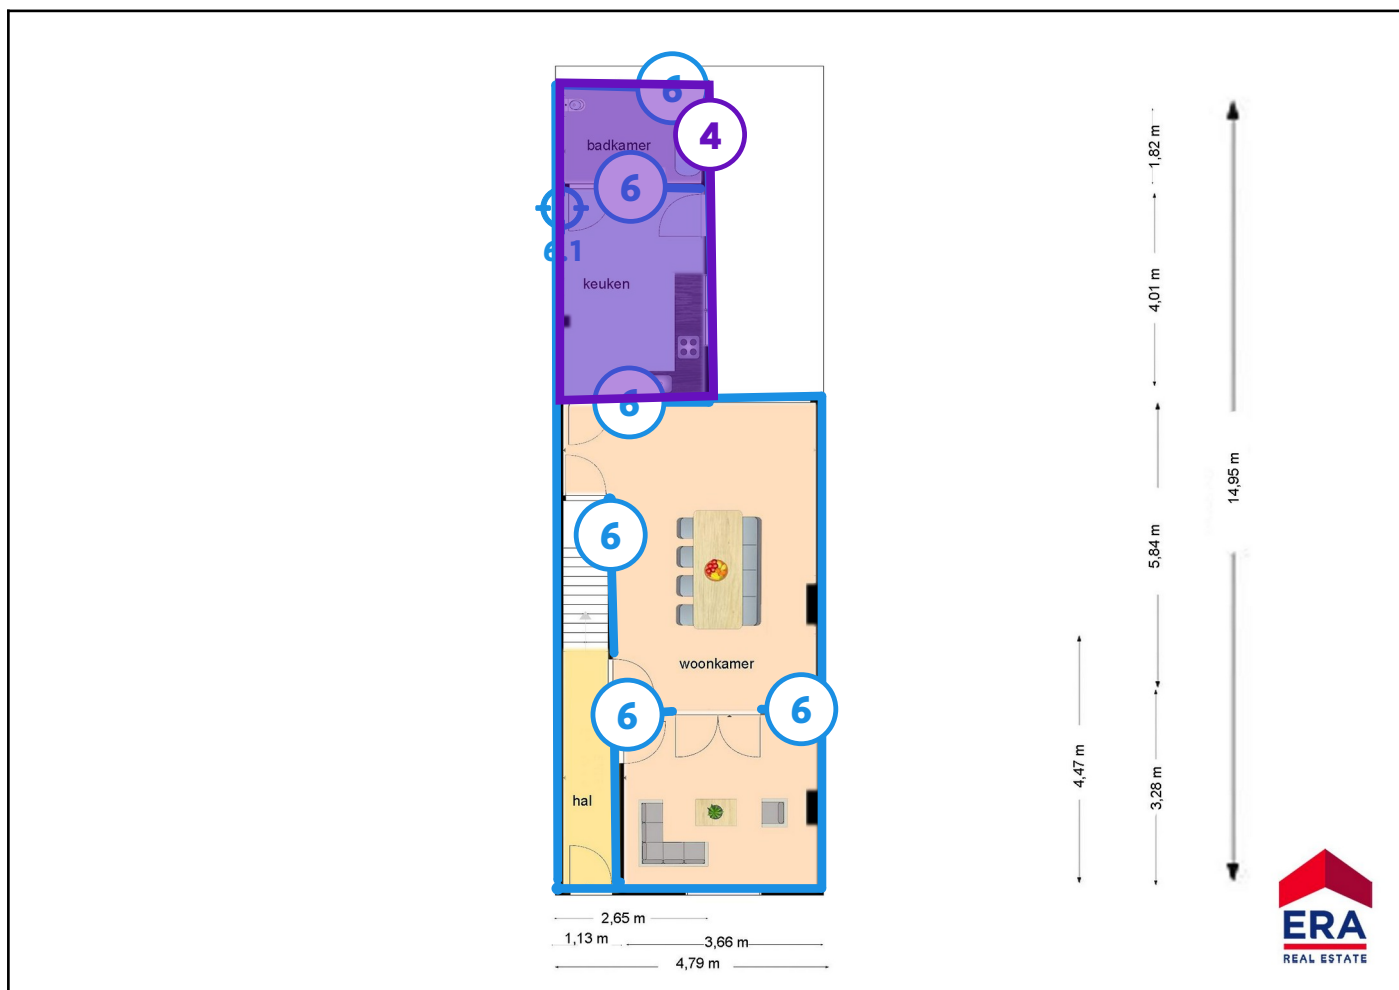
Plan 1.1: Tieltsesteenweg 53 F1

Beschrijving	Type	Actie
4. Roofing Plat dak	Advies	-
6. Pleisterwerk muren	Geen asbest	-
6.1 Code: 1	Mengmonster	-

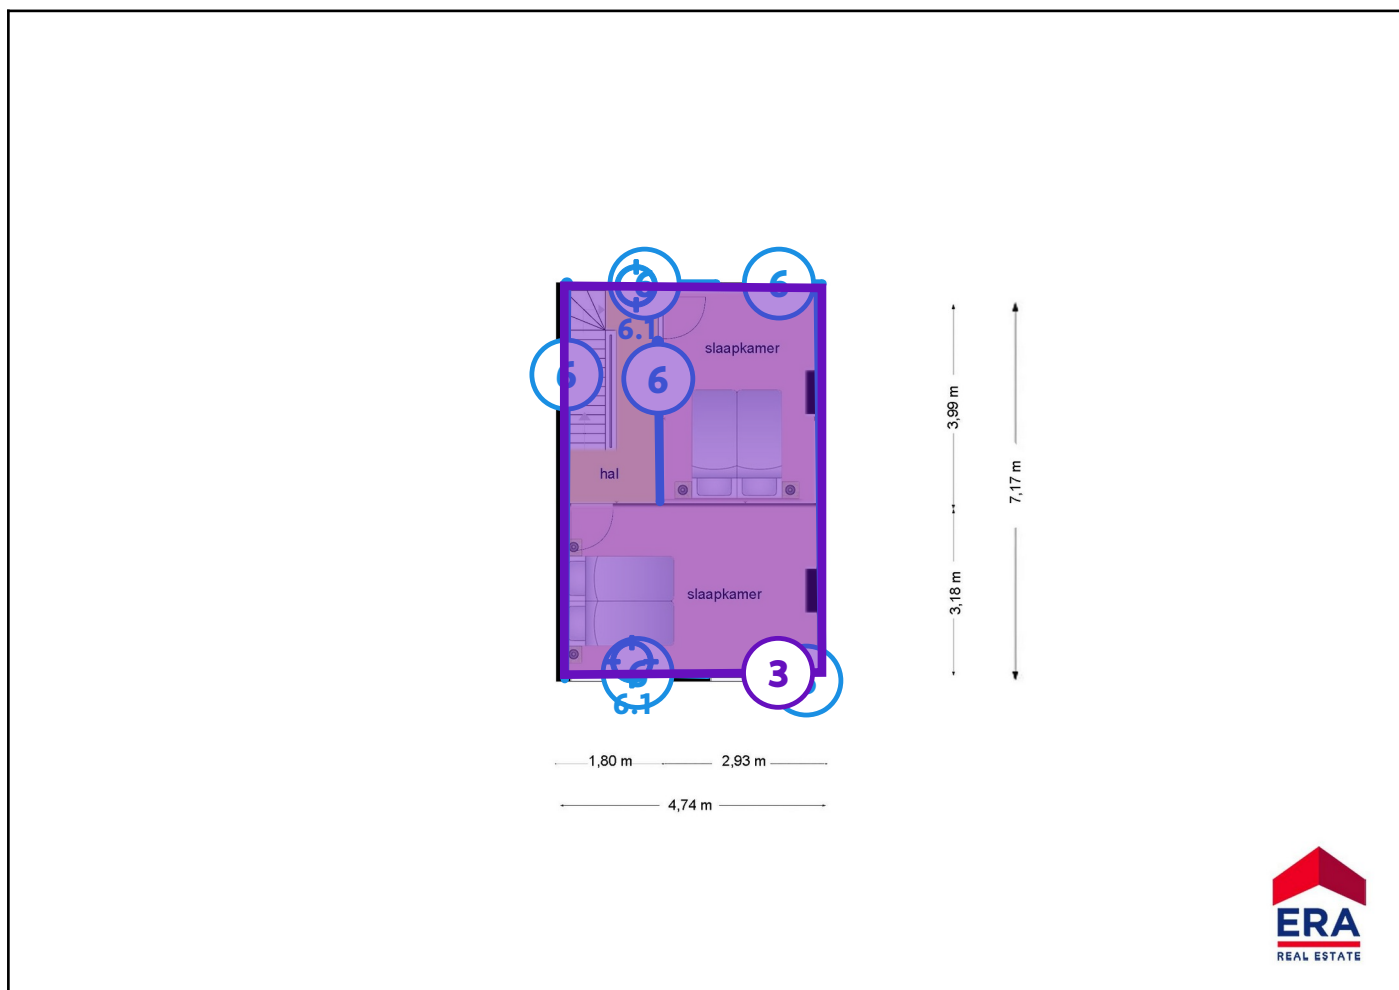
Plan 1.2: Tieltsesteenweg 53 F2

Beschrijving	Type	Actie
3. Vinylvloer Bovenverdieping	Advies	-
6. Pleisterwerk muren	Geen asbest	-
6.1 Code: 1	Mengmonster	-

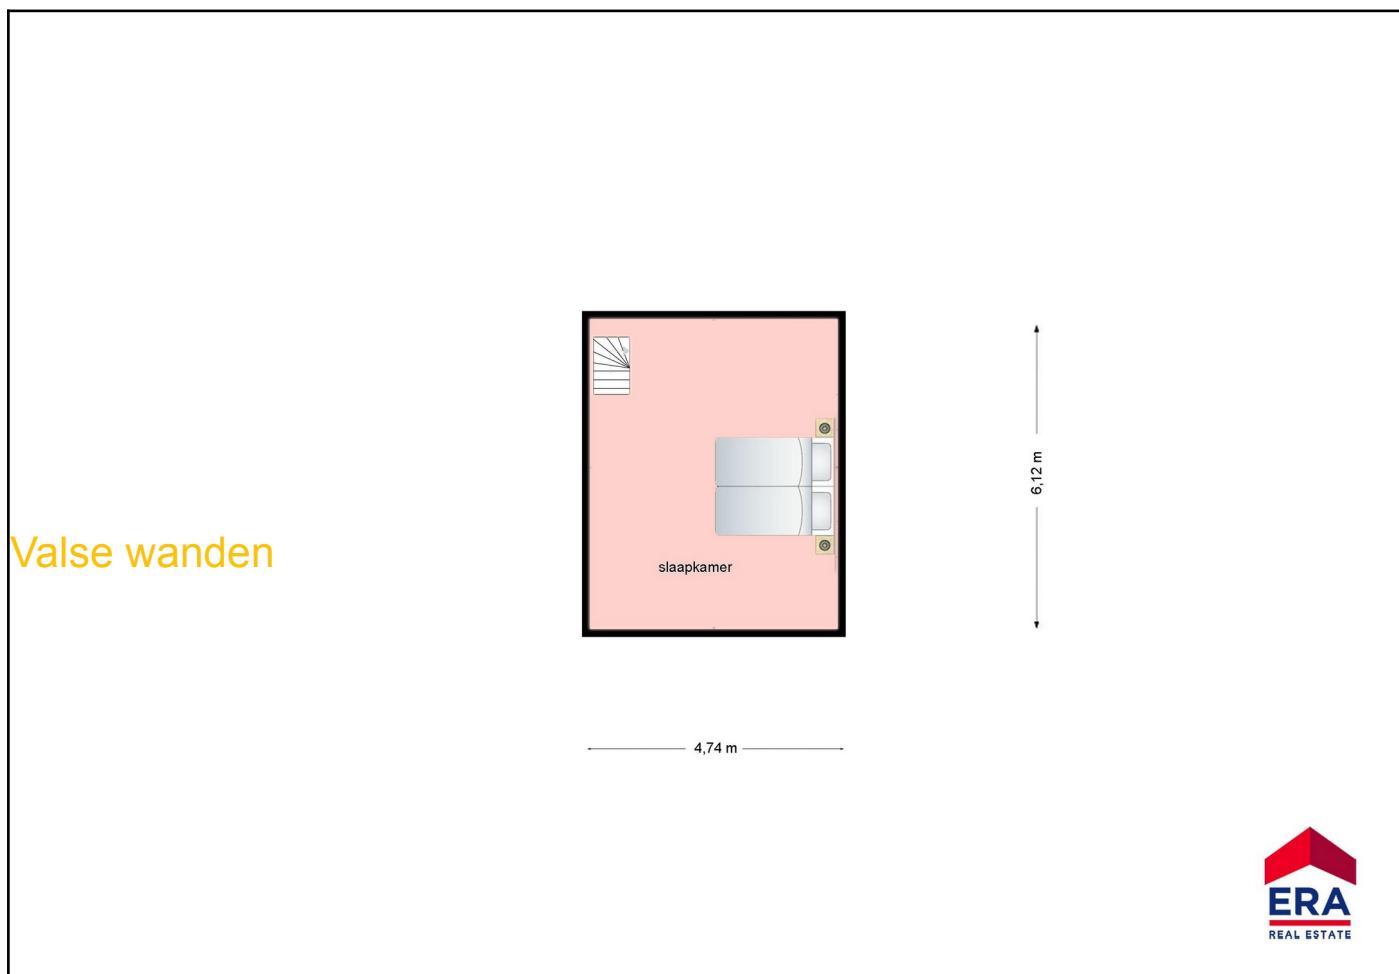
Plan 1.3: Tieltsesteenweg 53 F3

Beschrijving	Type	Actie
6. Pleisterwerk muren	Geen asbest	-

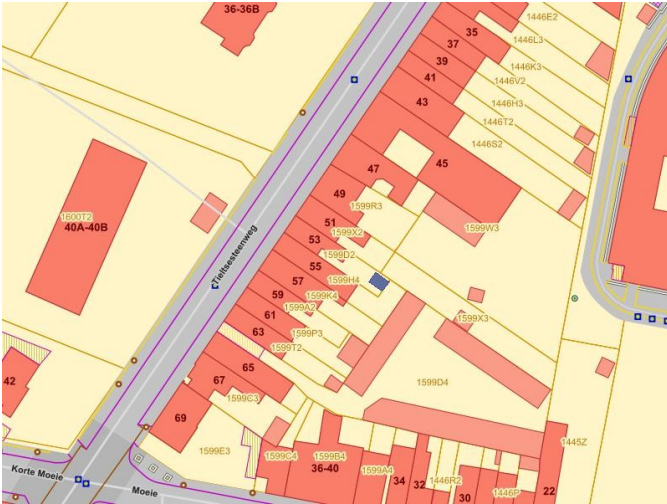
Zone 2: Constructie

- 1 Asbestmateriaal**
- 0 Beperking
- 0 Uitsluiting
- 0 Roerend goed
- 0 Puin, steenslag, (water)bodem
- 0 Advies
- 0 Geen asbest
