# Asbestinventarisatetest

Brugseweg 243, 8920 Langemark-Poelkapelle

Attestnummer : 20231019-000380.000

## Niet-asbestveilig

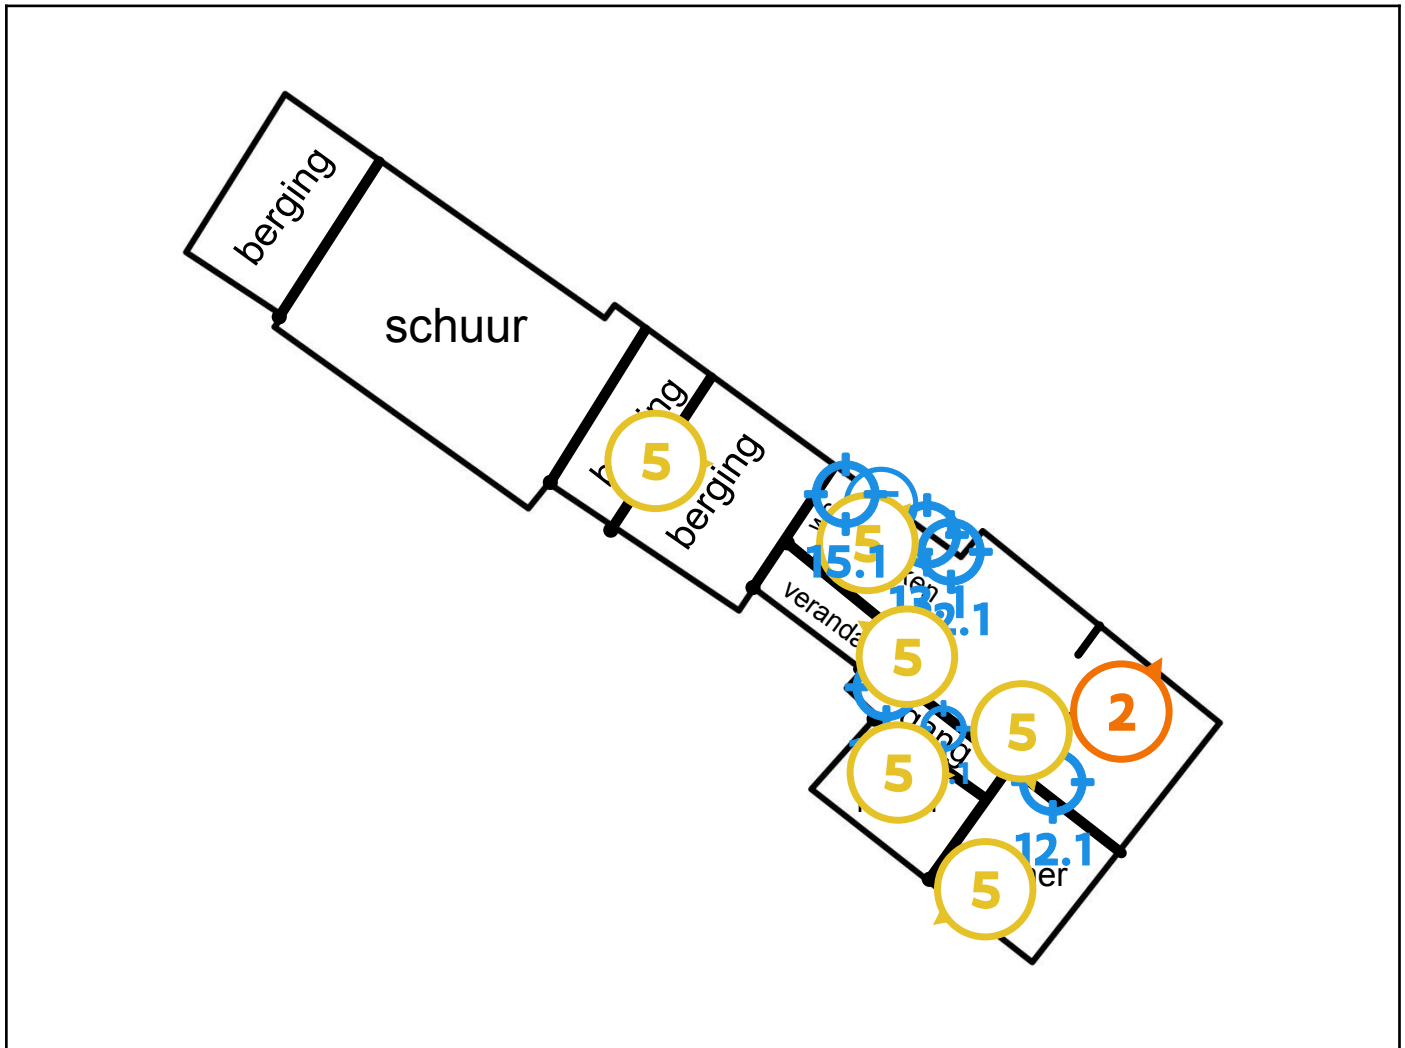
## Plan 1.1: gelijkvloers

Beschrijving	Type	Actie
2. koord kachel	Asbestmateriaal	Verwijderen
5. bakeliet elektrische componenten	Asbestmateriaal	Zorgvuldig beheren
12. pleister muren	Geen asbest	-
12.1 Code: 0.1	Mengmonster	-
13. pleister plafond	Geen asbest	-
13.1 Code: 0.2	Mengmonster	-
15. vinyl muurbekleding	Geen asbest	-

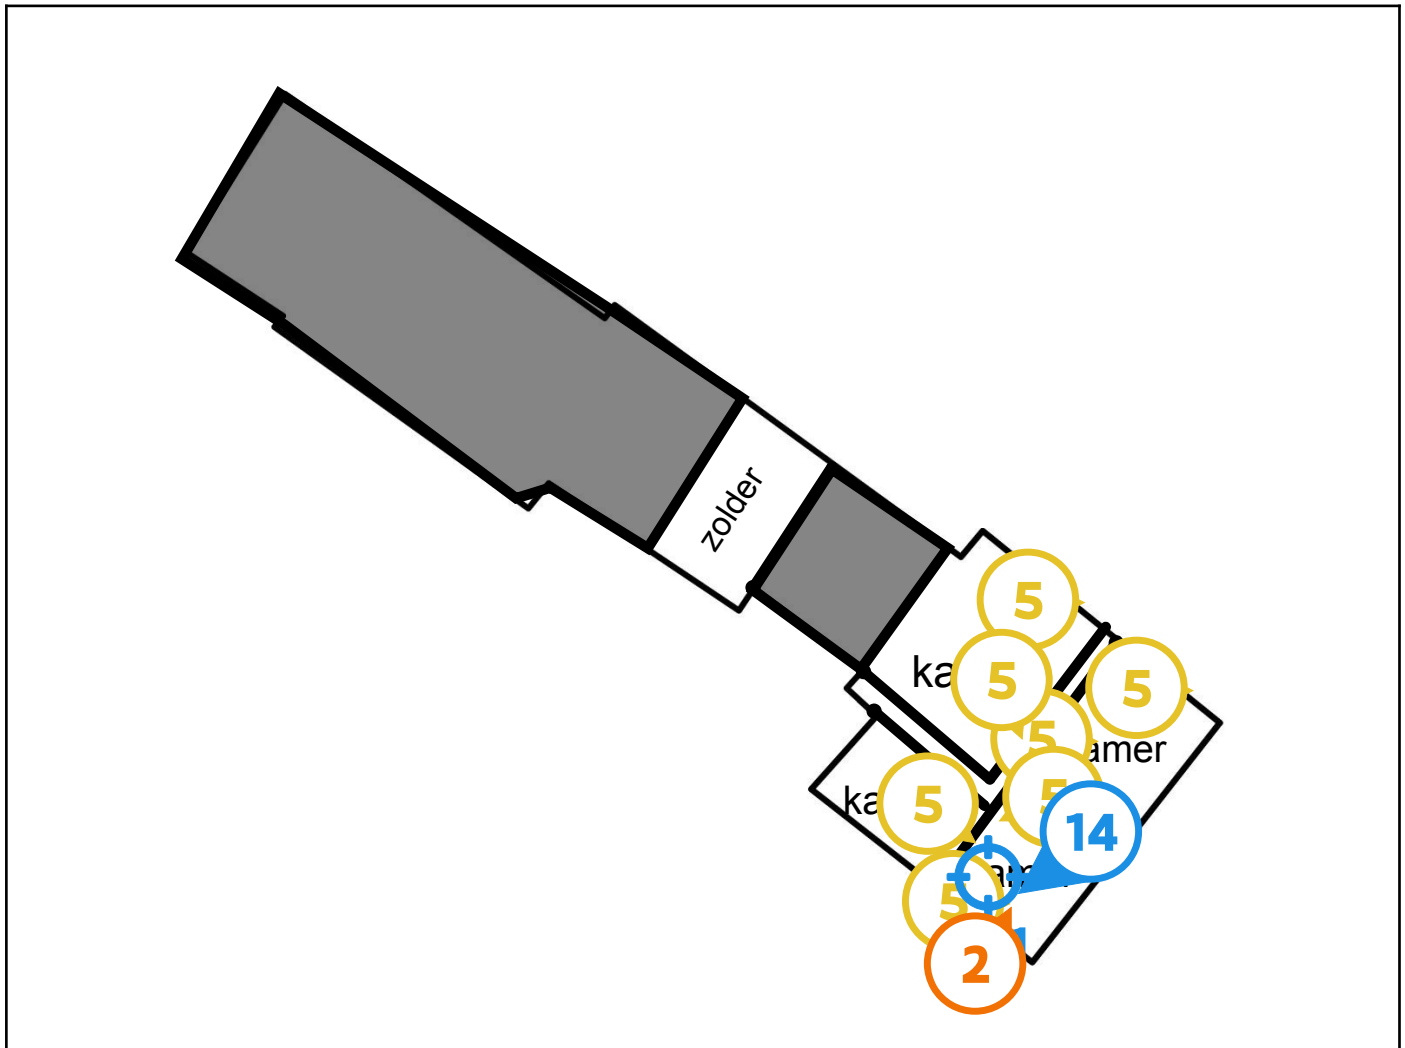
## Plan 1.2: 1e verdiep

Beschrijving	Type	Actie
2. koord kachel	Asbestmateriaal	Verwijderen
5. bakeliet elektrische componenten	Asbestmateriaal	Zorgvuldig beheren
14. vinyl vloer	Geen asbest	-
14.1 Code: 0.5	Puntmonster	-

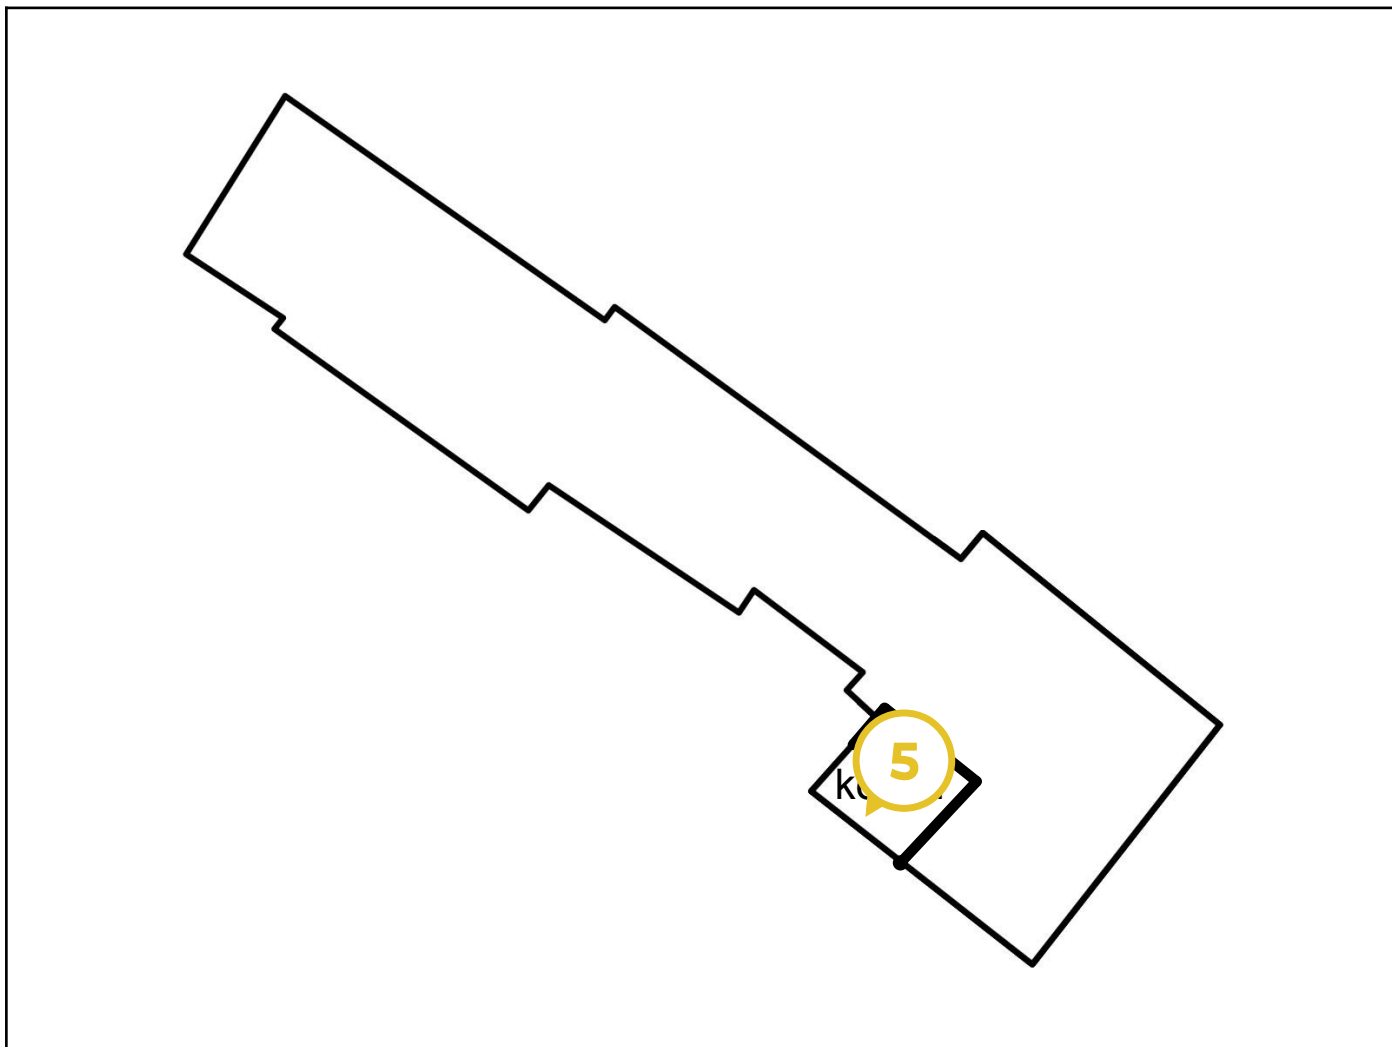
## Plan 1.4: kelder

Beschrijving	Type	Actie
5. bakeliet elektrische componenten	Asbestmateriaal	Zorgvuldig beheren

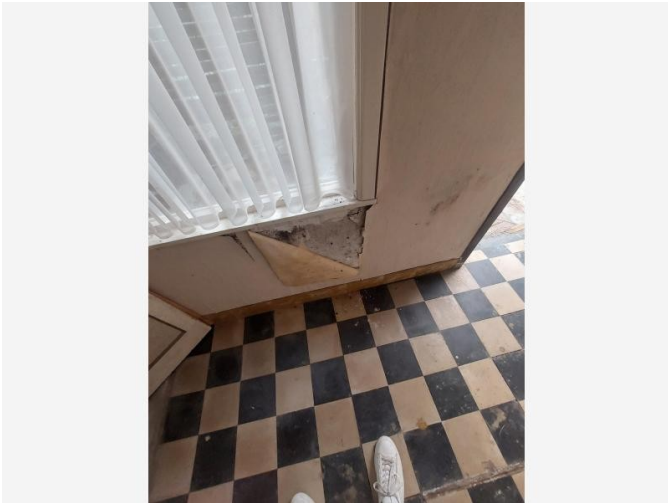
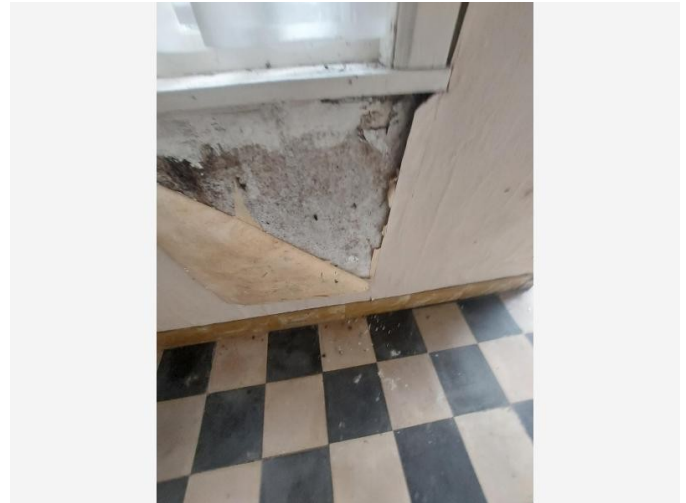
Identificatiemethode	Redelijk vermoeden
----------------------	--------------------

Geen asbest

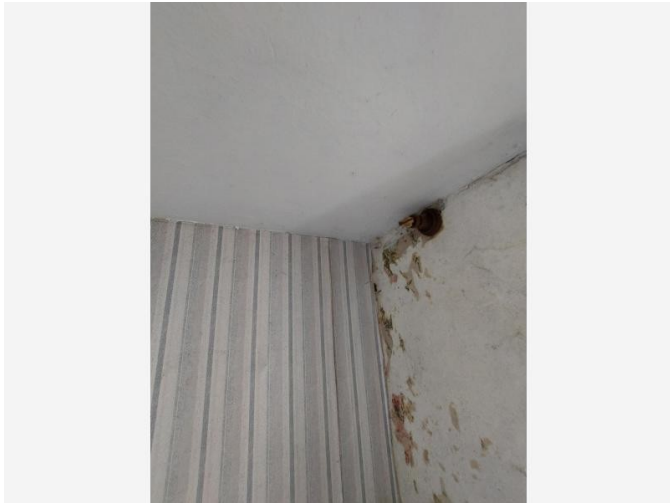
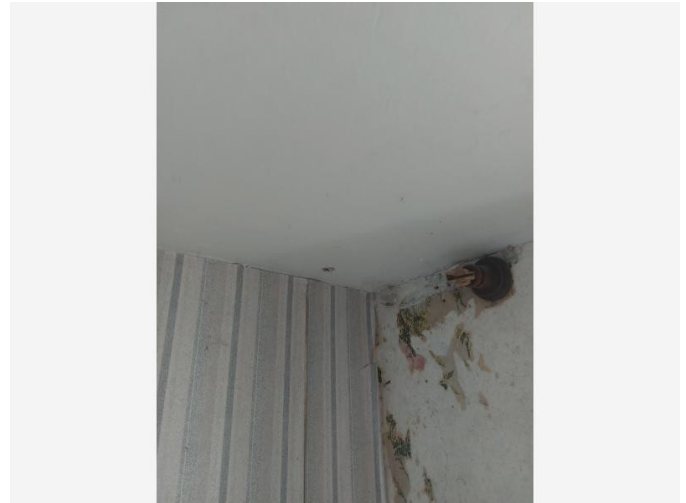
Beschrijving	pleister muren
Omgeving	Binnen
Primaire drager	Wand vrijstaand (scheidingsmuur, ...)
Bindmiddel van materiaal	Gips - kalk

<b>Gebondenheid op basis van bindmiddel</b>	Niet-hechtgebonden
<b>Hoeveelheid (oppervlakte - dikte - aantal)</b>	• 220,00 m <sup>2</sup> - 3,00 cm - 1 stuk
<b>Totaal volume</b>	6,60 m <sup>3</sup>
<b>Identificatiemethode</b>	Vaststelling met monstername
<b>Destructieve handeling voor identificatie</b>	Nee

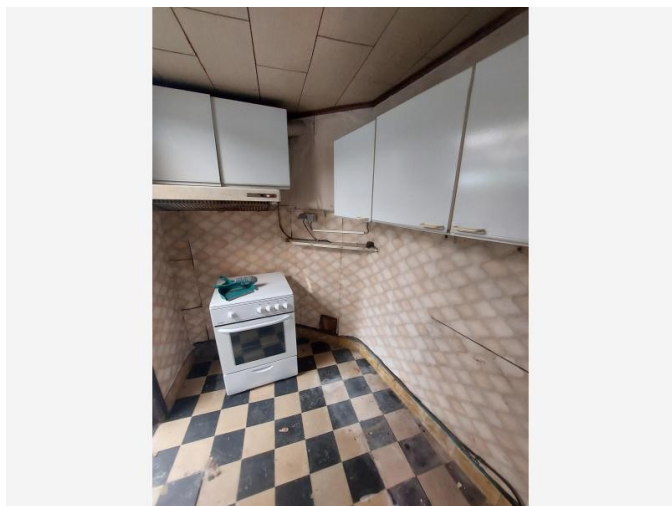
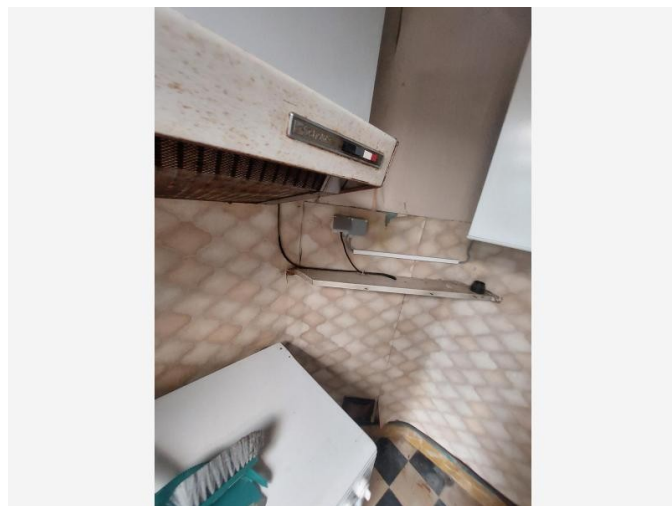
Beschrijving	vinyl vloer
Omgeving	Binnen
Primaire drager	Vloer
Bindmiddel van materiaal	Karton - papier - viltachtig

<b>Gebondenheid op basis van bindmiddel</b>	Niet-hechtgebonden
<b>Hoeveelheid (oppervlakte - aantal)</b>	• 25,00 m <sup>2</sup> - 1 stuk
<b>Totale oppervlakte</b>	25,00 m <sup>2</sup>
<b>Identificatiemethode</b>	Vaststelling met monstername
<b>Destructieve handeling voor identificatie</b>	Nee
