Asbestinventarisatetest

Nonnenhoefstraat 28, 3200 Aarschot

Attestnummer : 20230726-000177.000

Uitgegeven op : 26.07.2023

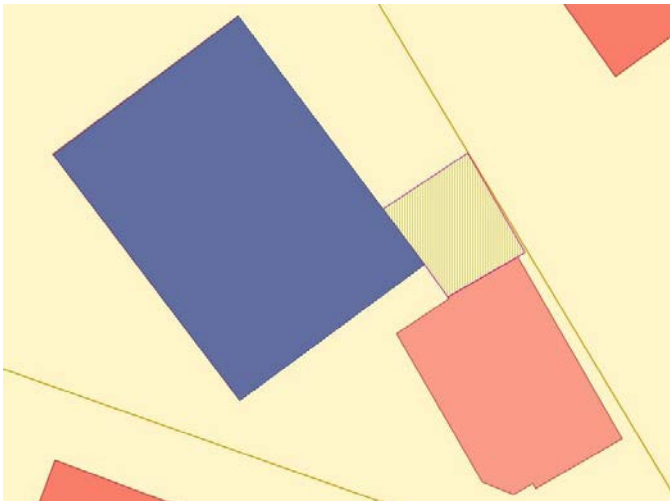
Zone 1: Hoofdgebouw

- 0 Asbestmaterialen
- 0 Beperkingen
- 0 Uitsluitingen
- 0 Roerende goederen
- 0 Puin, steenslag, (water)bodem
- 1 Adviezen
- 1 Geen asbest

Beschrijving	Type	Actie
3. Plafond	Advies	-
4. Wandpleister	Geen asbest	-
4.1 Code: MM001	Mengmonster	-

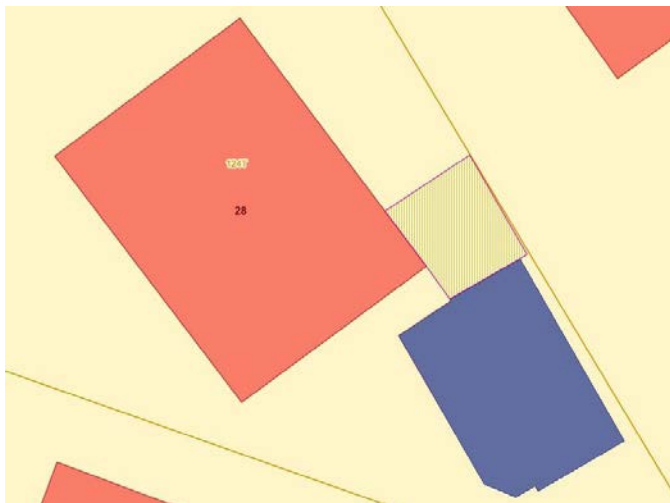
Zone 2: Bijgebouw

2 Asbestmaterialen

Beschrijving	Type	Actie
1. Dak garage golfplaten	Asbestmateriaal	Verwijderen
2. Cement leien tegels	Asbestmateriaal	Verwijderen
2.1 Code: MM002	Puntmonster	-
