Asbestinventarisatetest

Spiedamstraat 17, 9940 Evergem

Attestnummer : 20240117-000037.000

Uitgegeven op : 17.01.2024

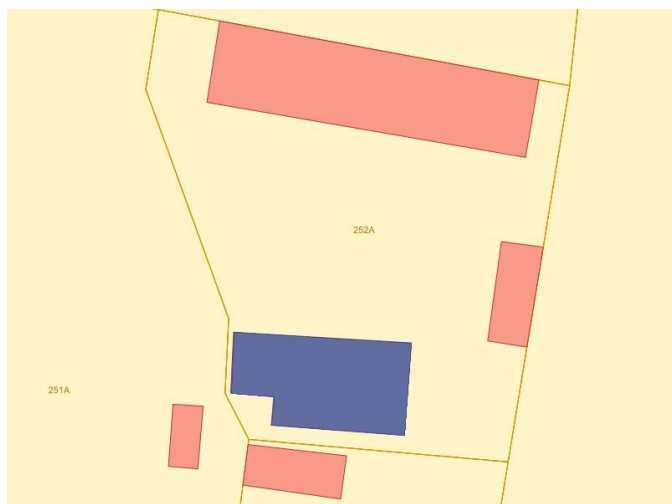
Zone 1: Woning

- 2 Asbestmaterialen**
- 0 Beperkingen
- 0 Uitsluitingen
- 0 Roerende goederen
- 0 Puin, steenslag, (water)bodem
- 3 Adviezen**
- 2 Geen asbest**

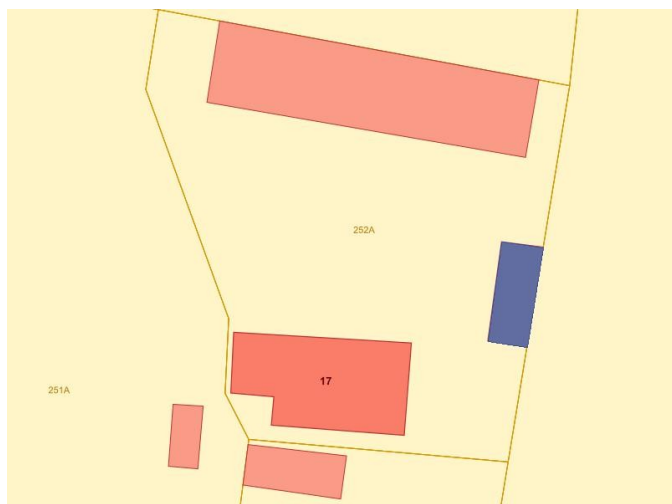
Zone 2: Bijgebouw

- 2 Asbestmaterialen**
- 0 Beperkingen
- 0 Uitsluitingen
- 0 Roerende goederen
- 0 Puin, steenslag, (water)bodem
- 0 Adviezen
- 0 Geen asbest

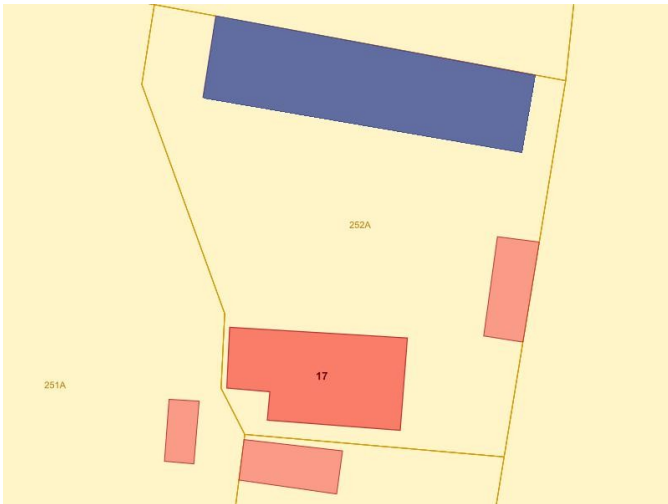
Zone 3: Loods

1 Asbestmateriaal

1 Advies

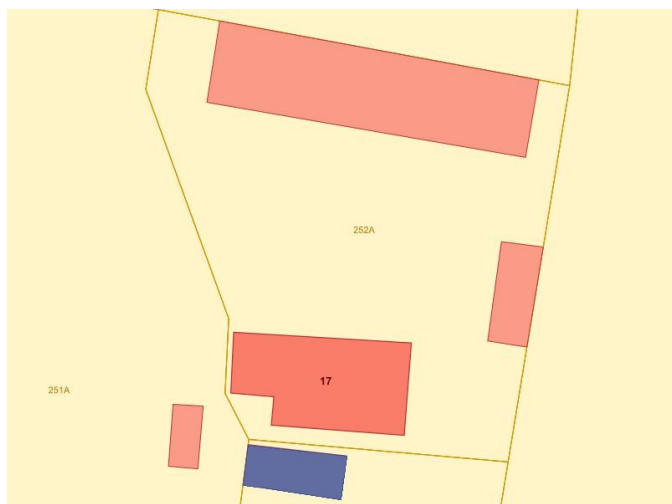
Zone 4: Bijgebouw

- 2 Asbestmaterialen**
- 0 Beperkingen
- 0 Uitsluitingen
- 0 Roerende goederen
- 0 Puin, steenslag, (water)bodem
- 0 Adviezen
- 1 Geen asbest**

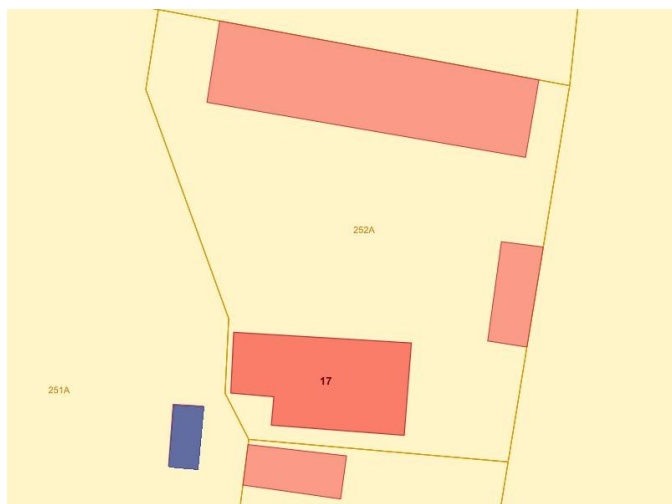
Zone 5: garage

- 0 Asbestmaterialen
- 0 Beperkingen
- 0 Uitsluitingen
- 0 Roerende goederen
- 0 Puin, steenslag, (water)bodem
- 0 Adviezen
- 0 Geen asbest

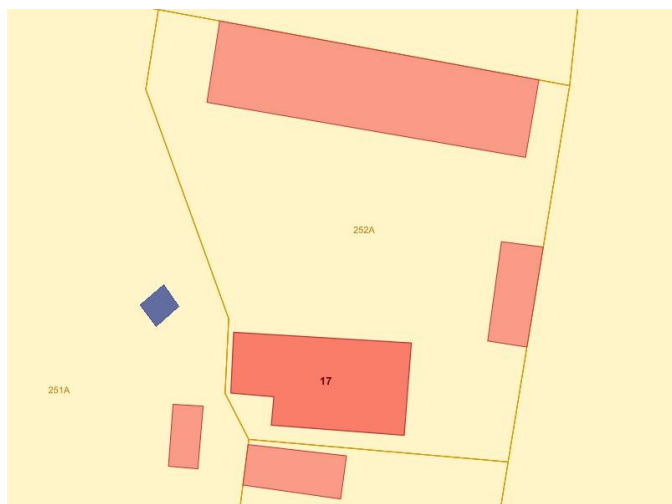
Zone 6: Hondenhok

1 Asbestmateriaal

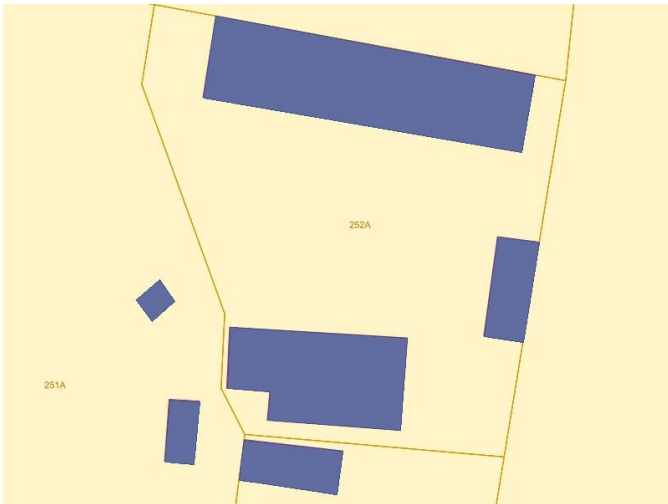
Zone 7: Overig gebied

- 2 Asbestmaterialen**
- 0 Roerende goederen
- 0 Puin, steenslag, (water)bodem
- 0 Geen asbest
