Asbestinventarisatetest

Kerkstraat 33, 9968 Assenede

Attestnummer : 20230213-000323.000

Uitgegeven op : 13.02.2023

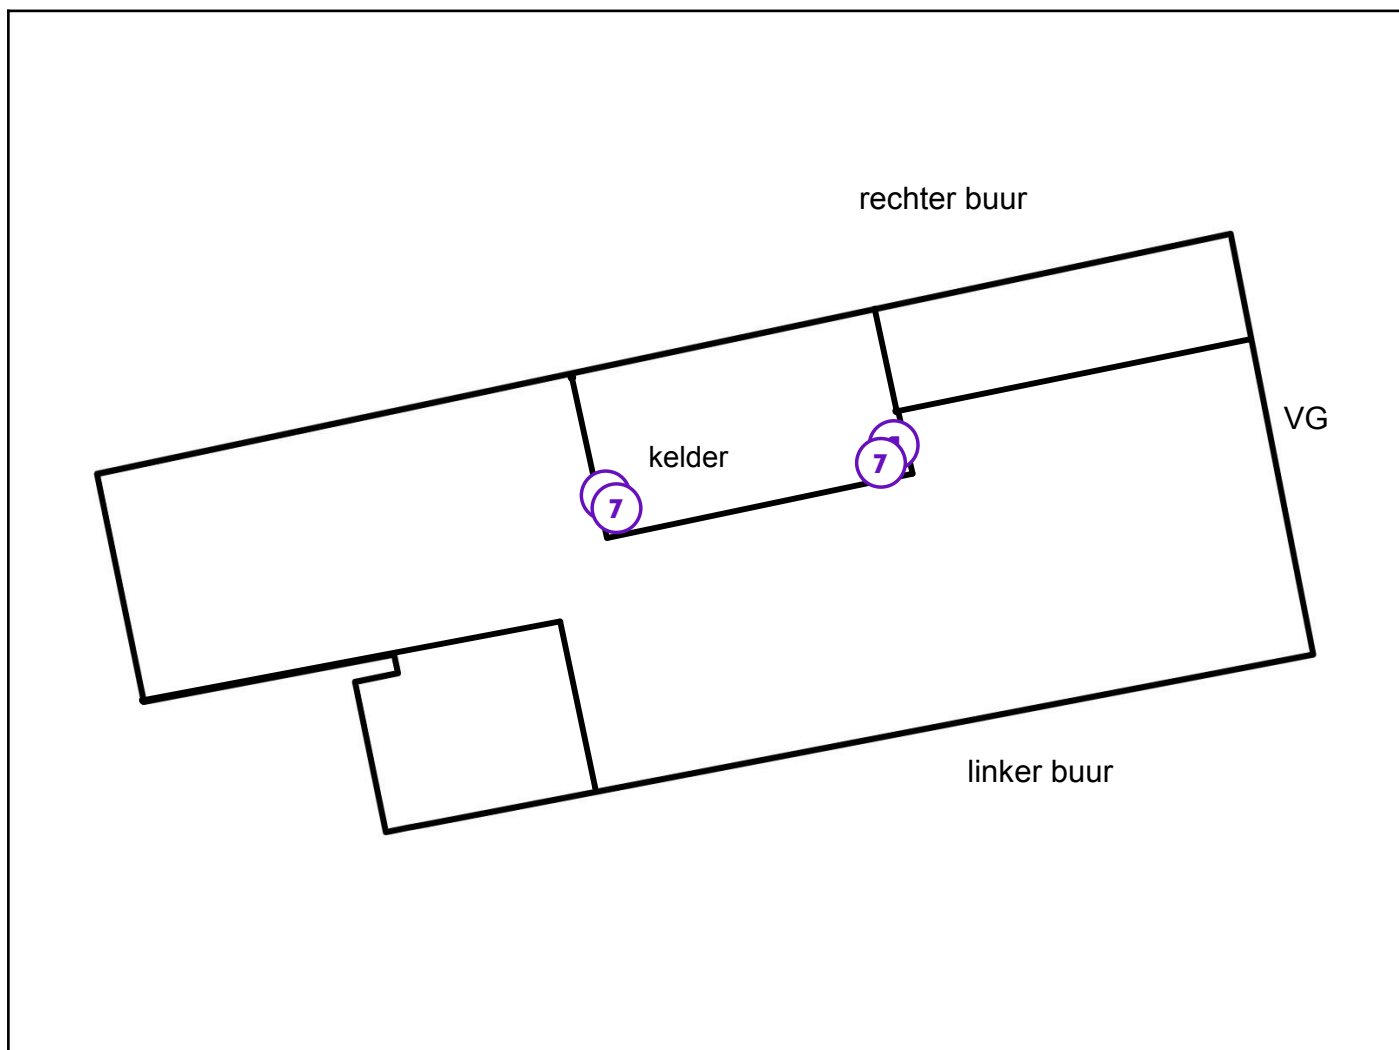
Plan 1.1: kelder

Beschrijving	Type	Actie
4. verluchtungskanalen	Beperking	-
7. verluchtungskanalen, verluchtingsgat	Advies	-

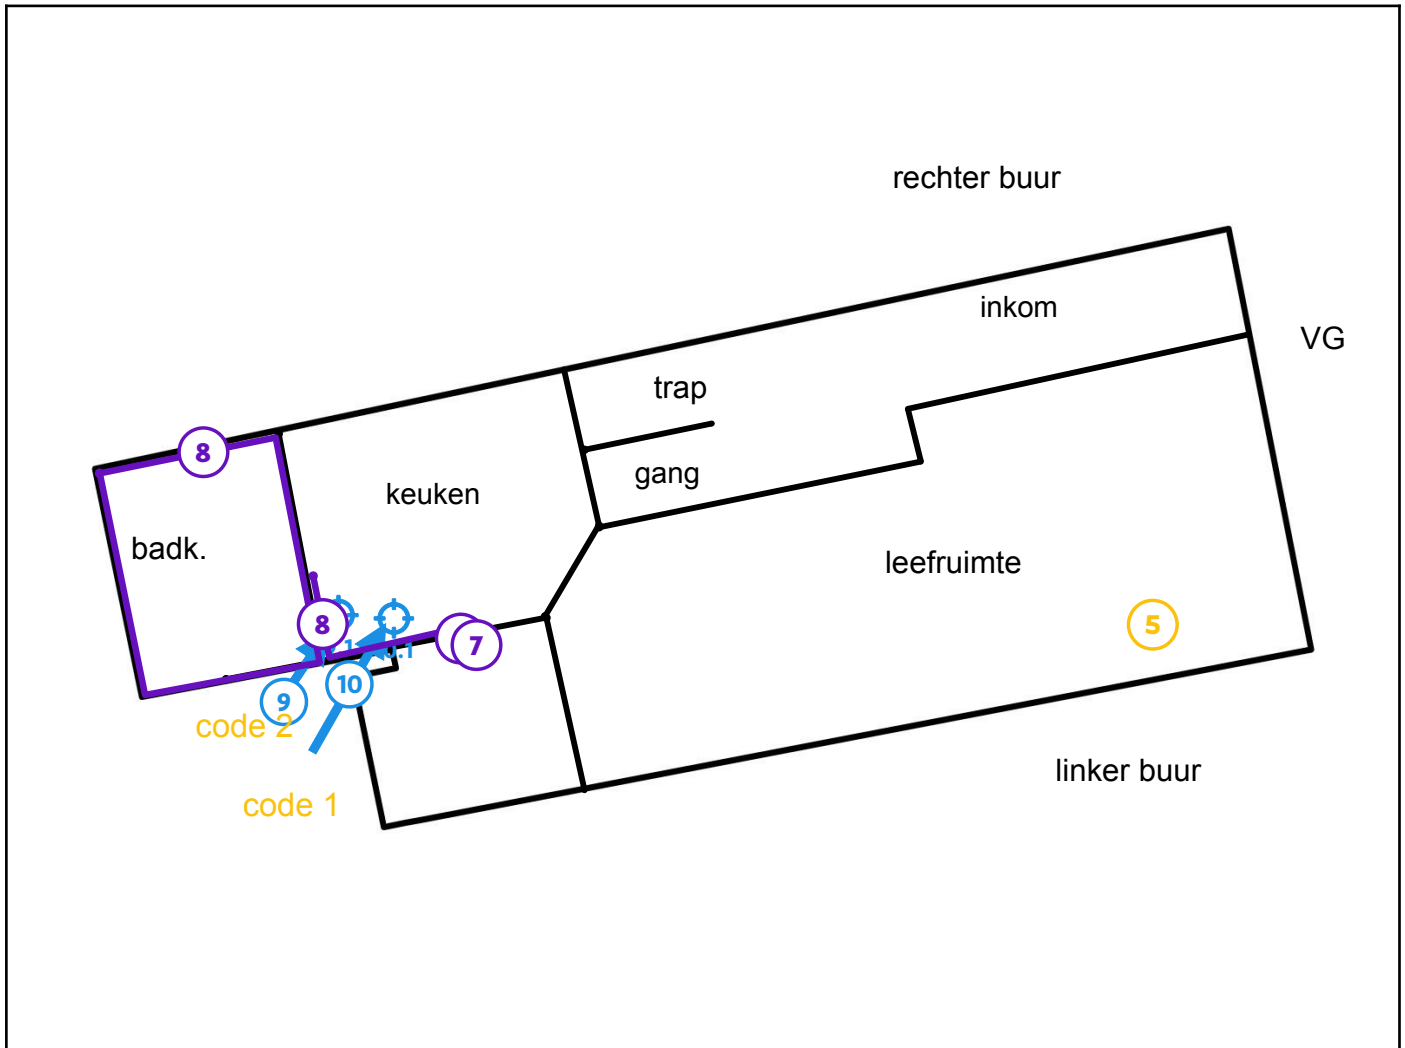
Plan 1.2: niveau 0

Beschrijving	Type	Actie
2. verluchtingsgat	Beperking	-
5. pelletkachel	Uitsluiting	-
7. verluchtingskanalen, verluchtingsgat	Advies	-
8. faience tegellijm	Advies	-
9. plafondpleister	Geen asbest	-
9.1 Code: 2	Mengmonster	-
10. wandpleister	Geen asbest	-

10.1 Code: 1	Mengmonster	-
--------------	-------------	---

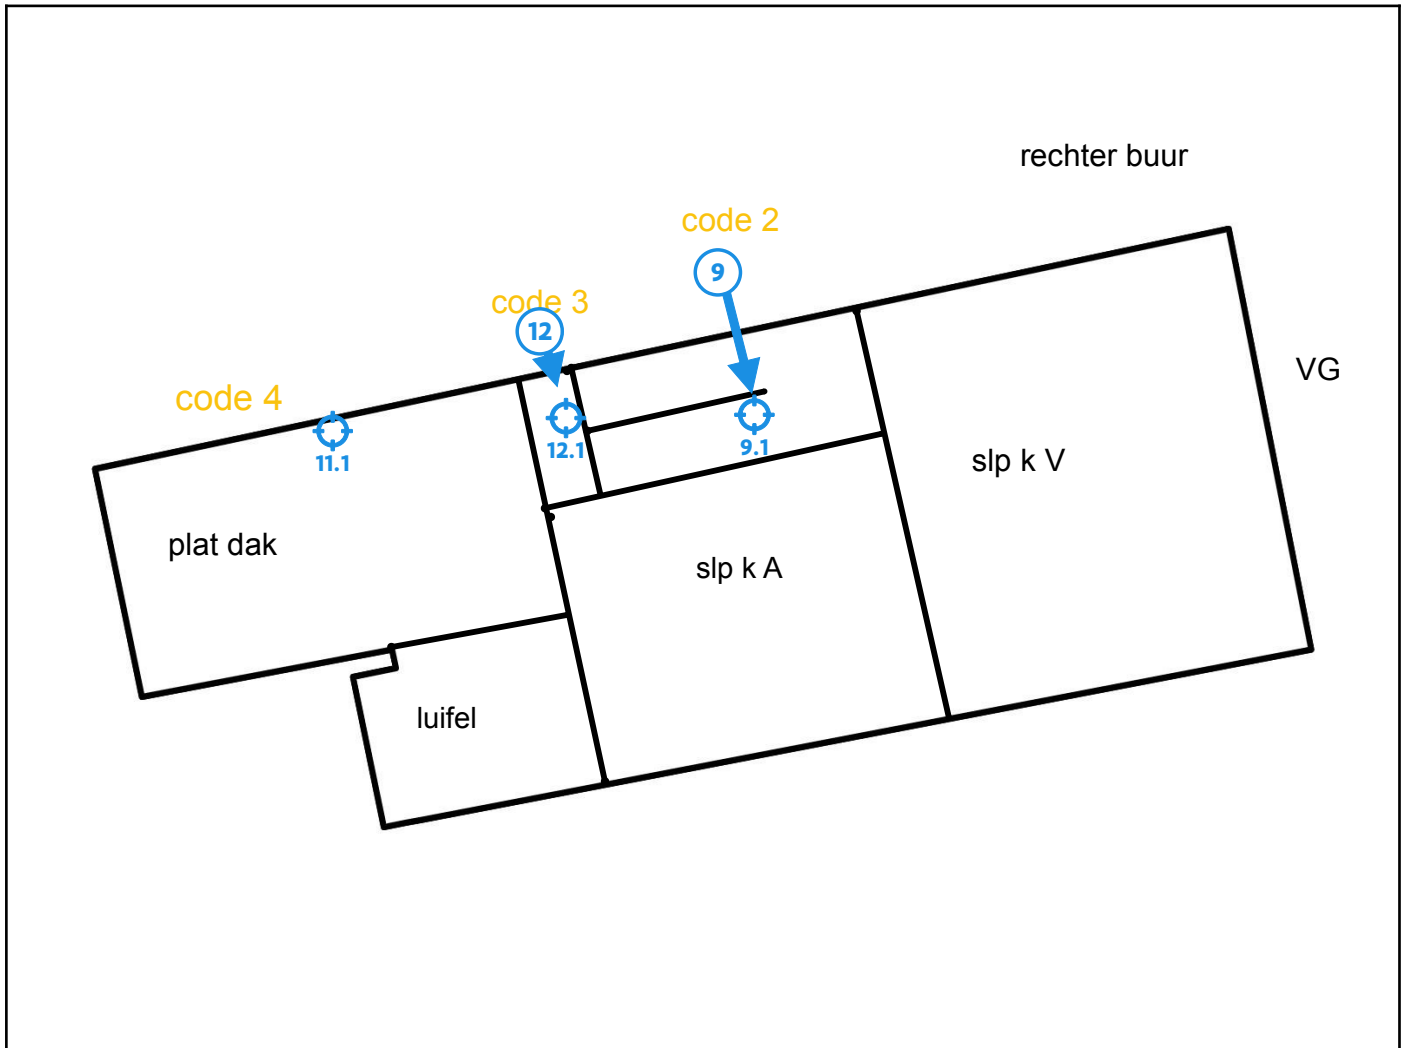
Plan 1.3: 1ste verdiep

Beschrijving	Type	Actie
9. plafondpleister	Geen asbest	-
9.1 Code: 2	Mengmonster	-
11. bitumen plat dak boven keuken/ badk.	Geen asbest	-
11.1 Code: 4	Puntmonster	-
12. vinyltegel met lijmlaag	Geen asbest	-
12.1 Code: 3	Puntmonster	-

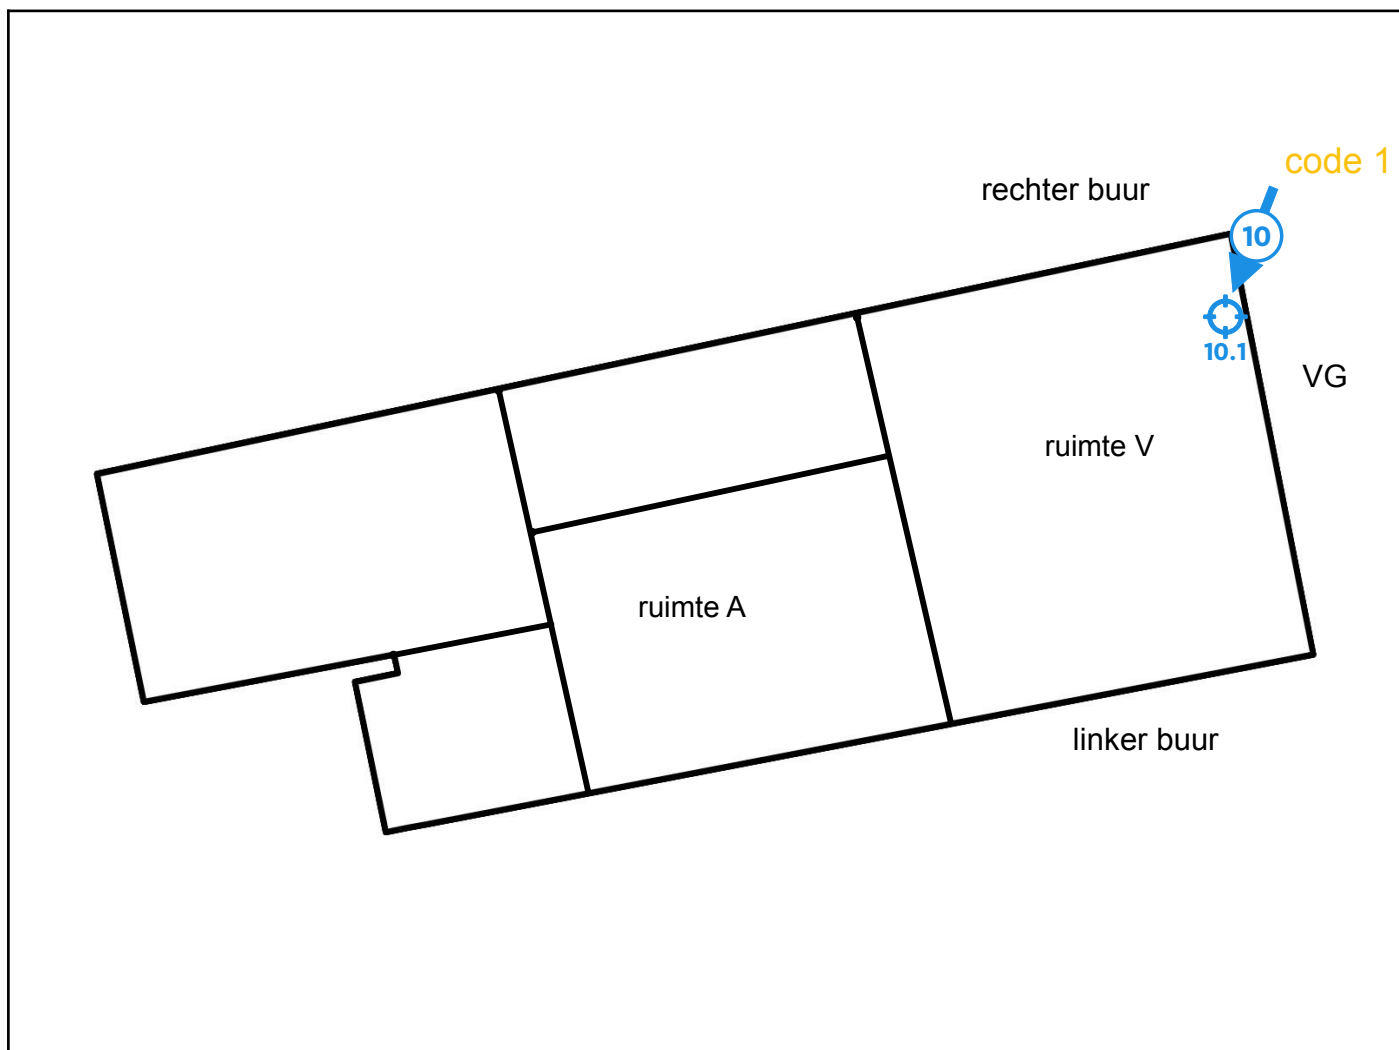
Plan 1.4: 2de verdieping

Beschrijving	Type	Actie
10. wandpleister	Geen asbest	-
10.1 Code: 1	Mengmonster	-

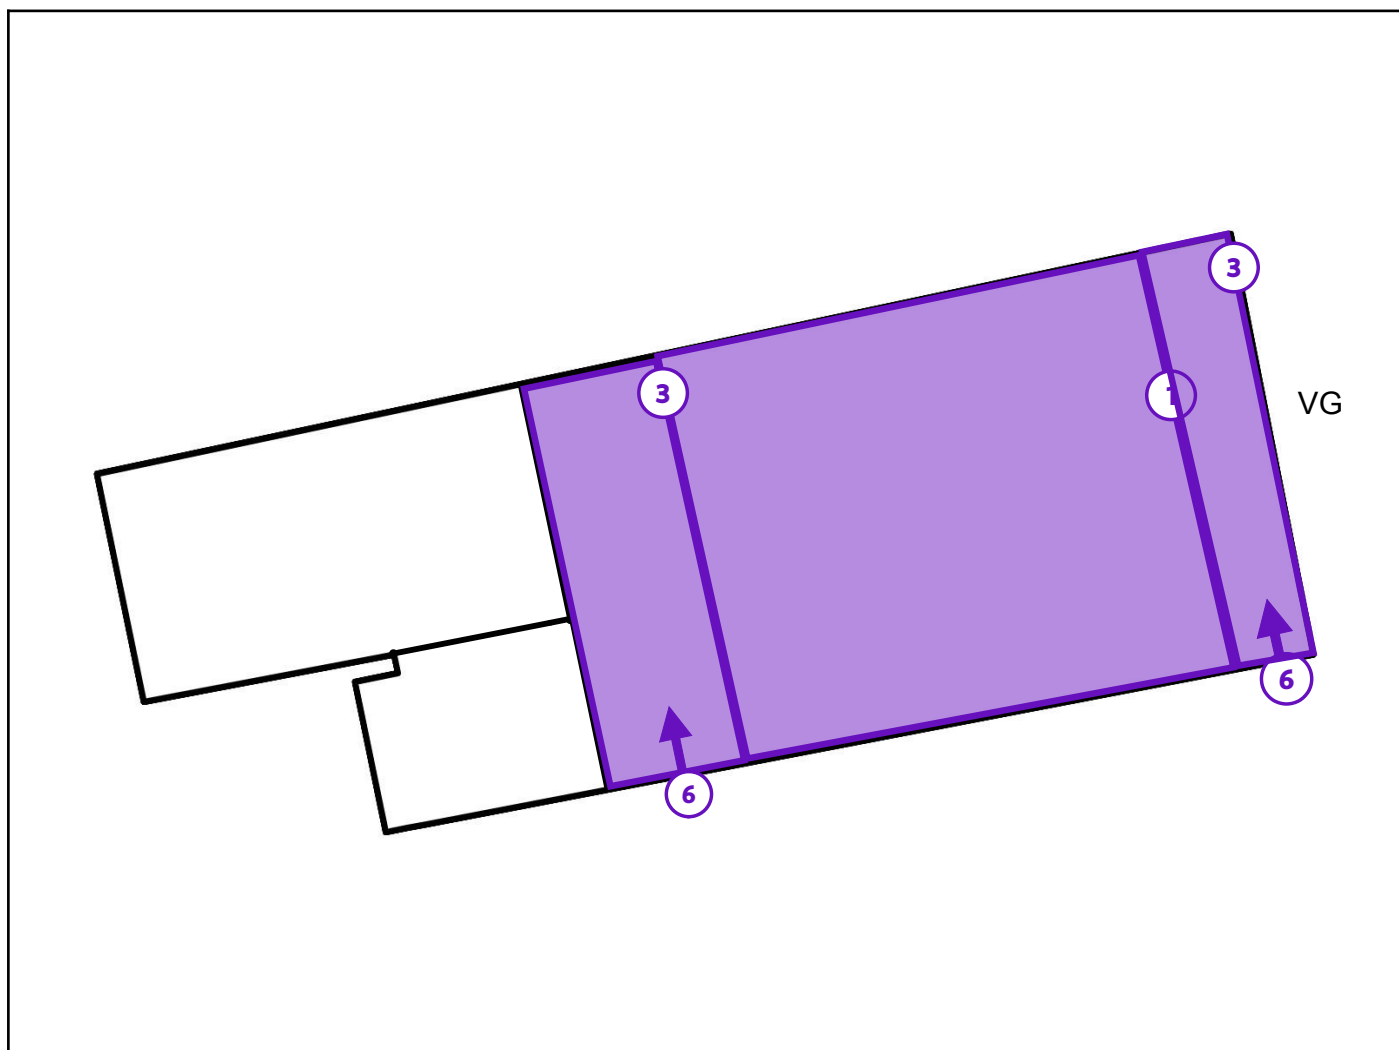
Plan 1.5: dakenplan

Beschrijving	Type	Actie
1. plat dak boven 2de verdiep	Beperking	-
3. hellend dak	Beperking	-
6. hellend dak	Advies	-
