Asbestinventarisatetest

Verbindingsstraat 1, 9968 Assenede

Attestnummer : 20240116-000226.000

Uitgegeven op : 16.01.2024

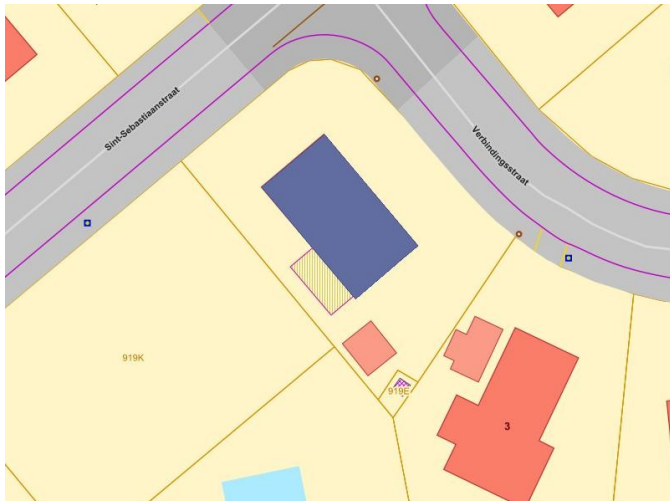
Zone 1: Hoofdgebouw

Tijdens de inspectie vastgesteld:

1 Asbestmateriaal

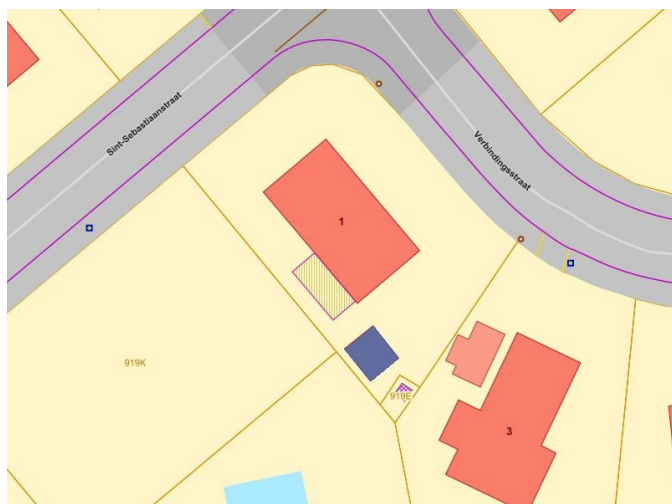
Zone 2: Bijgebouw

Tijdens de inspectie vastgesteld:

1 Asbestmateriaal

indien de platen eenvoudig te verwijderen zijn zonder kans op breken kan dit via doe-het-zelf of door werknemer(s) met opleidingsattest eenvoudige handelingen; Dek de zoldervloer af met plastic folie . dragen van de nodige beschermingsmiddelen (mondmasker ffp3, handschoenen,tyvec) Verwijder de dakpannen. Fixeer het plaatmateriaal , de asbesthoudende platen één voor één en in hun geheel verwijderen. Niet gooien, niet breken. Reinig nadien de draagstructuur met vochtige doeken (+stofzuiger met absoluut filter kan niet gehoord worden dus voor een particulier niet mogelijk .) Alle werknemer(s) moeten wel beschikken over een opleidingsattest eenvoudige handelingen 8u.
