# Asbestinventarisatetest

Van Audenhovestraat 12, 3300 Tienen

Attestnummer : 20231018-000217.000

Uitgegeven op : 18.10.2023

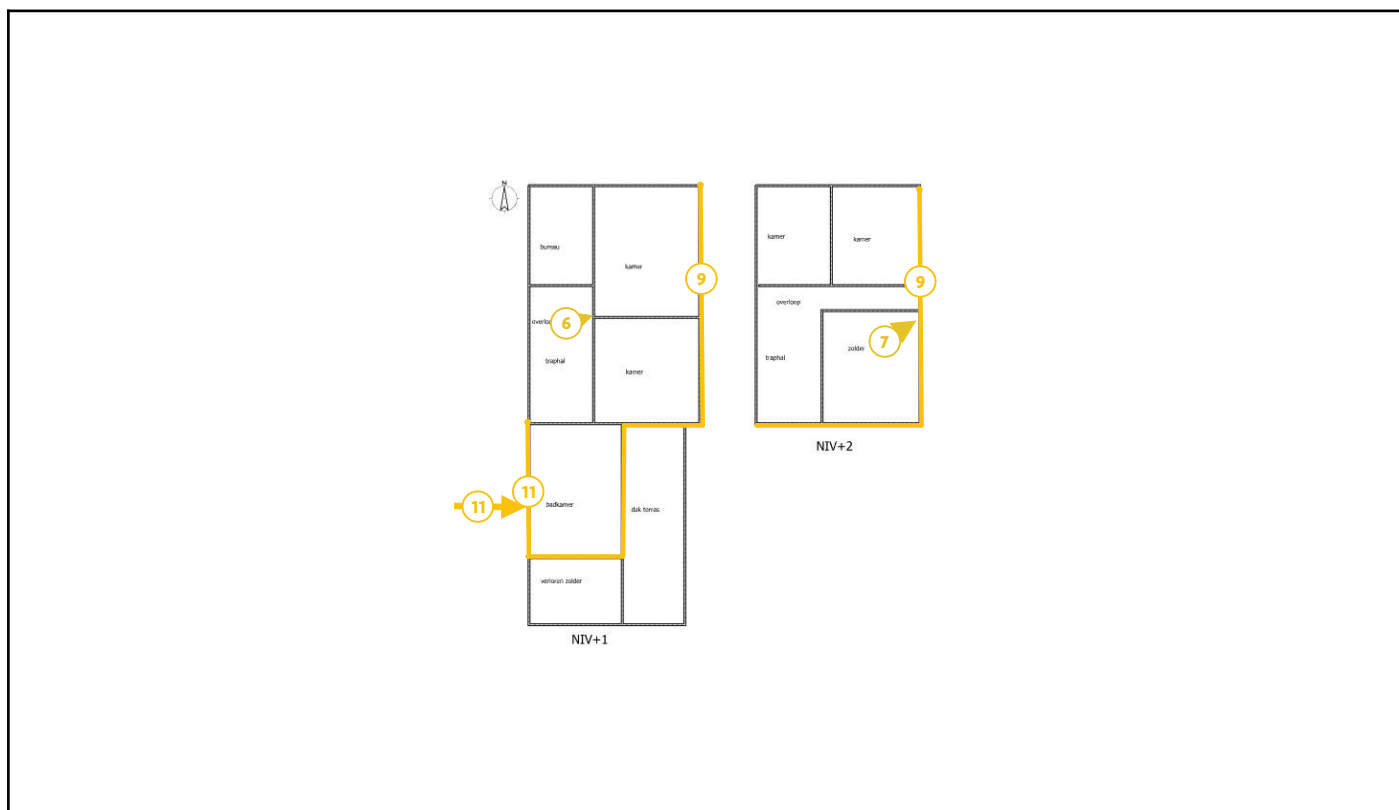
## Plan 1.6: NIV +1 NIV +2

Beschrijving	Type	Actie
6. elektrische schakelaars	Asbestmateriaal	Zorgvuldig beheren
7. schouwschuif zolder	Asbestmateriaal	Zorgvuldig beheren
9. nieuwe wandleien	Uitsluiting	-
11. wandleien kant gebuur	Uitsluiting	-

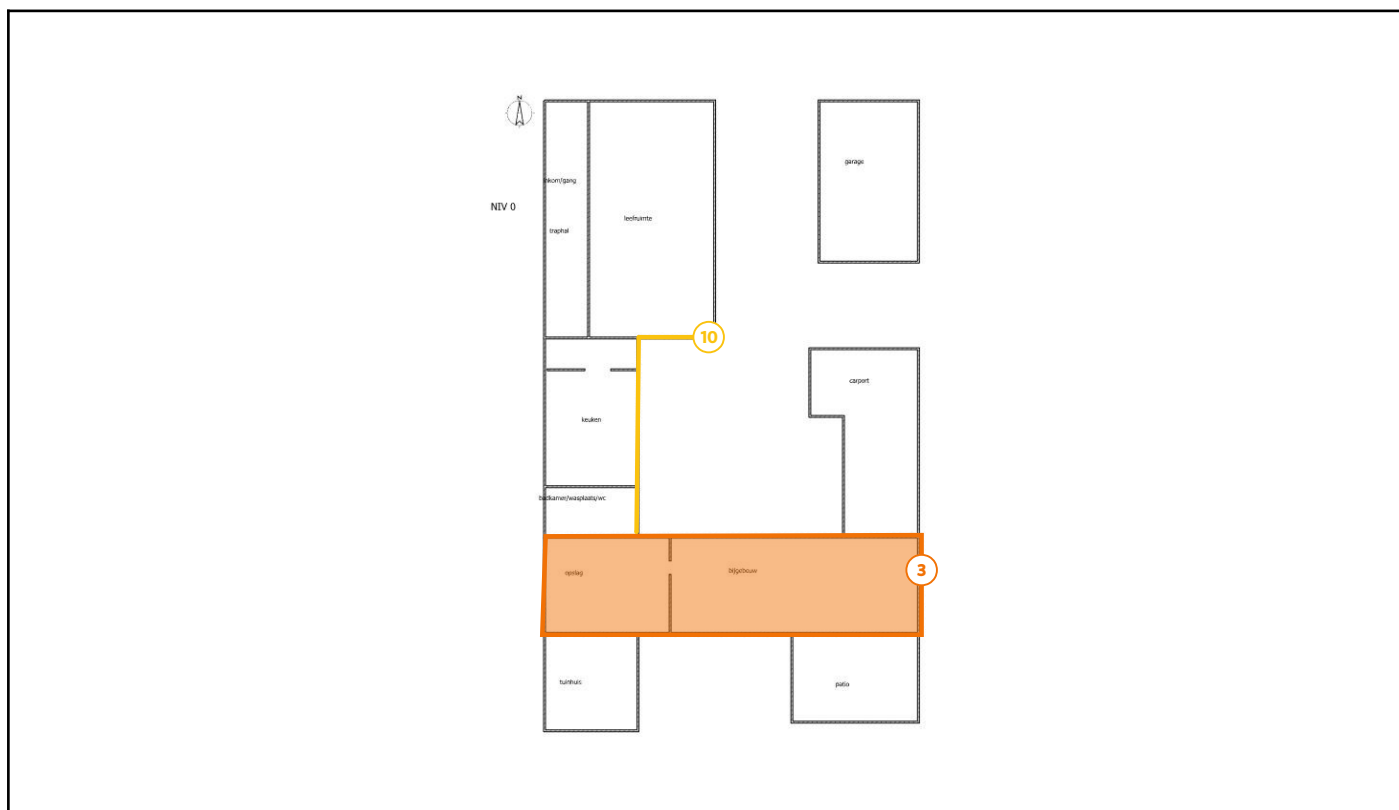
## Plan 1.7: NIV 0

Beschrijving	Type	Actie
3. leidendak aanbouw	Asbestmateriaal	Verwijderen
10. crepi aan terras	Uitsluiting	-

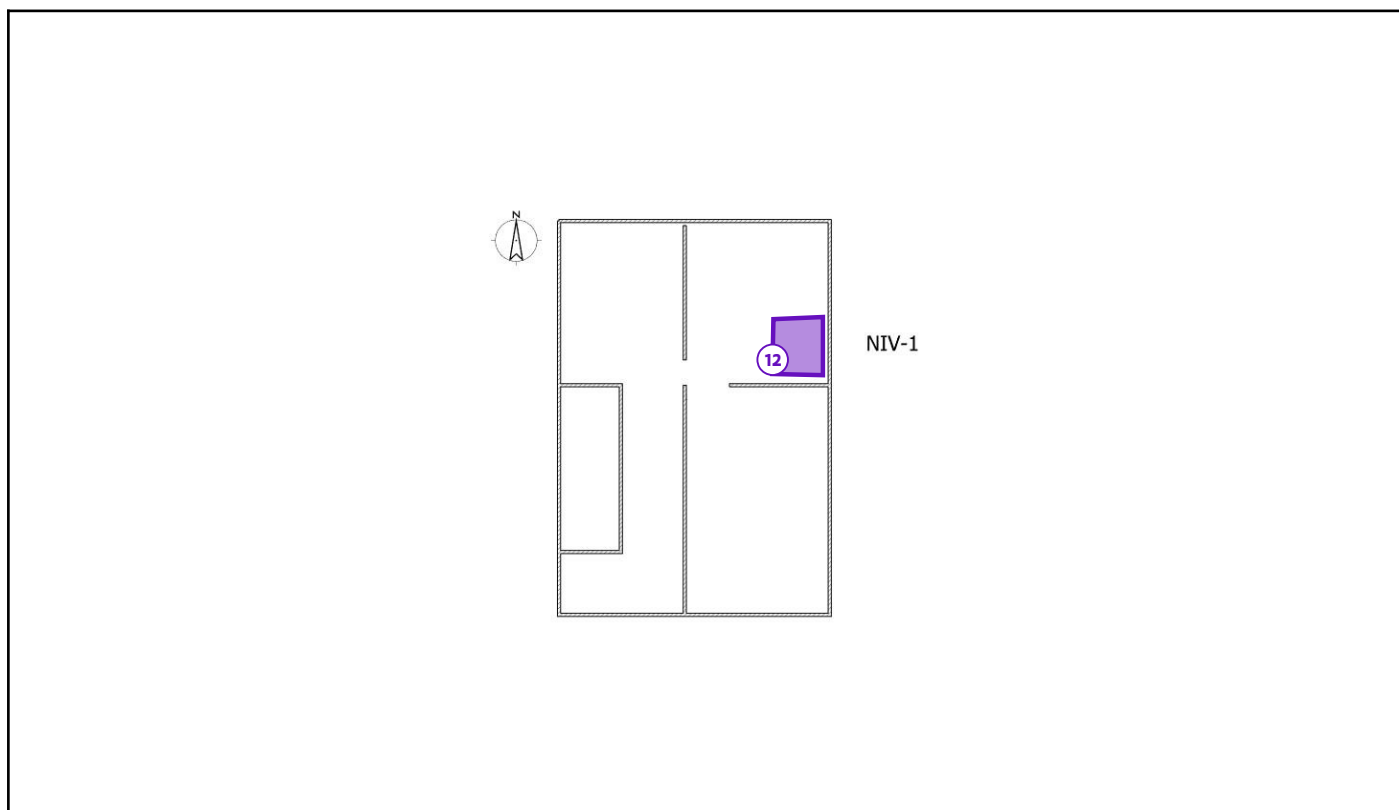
## Plan 1.8: NIV-1

Beschrijving	Type	Actie
12. oude cv ketel mazout	Advies	-

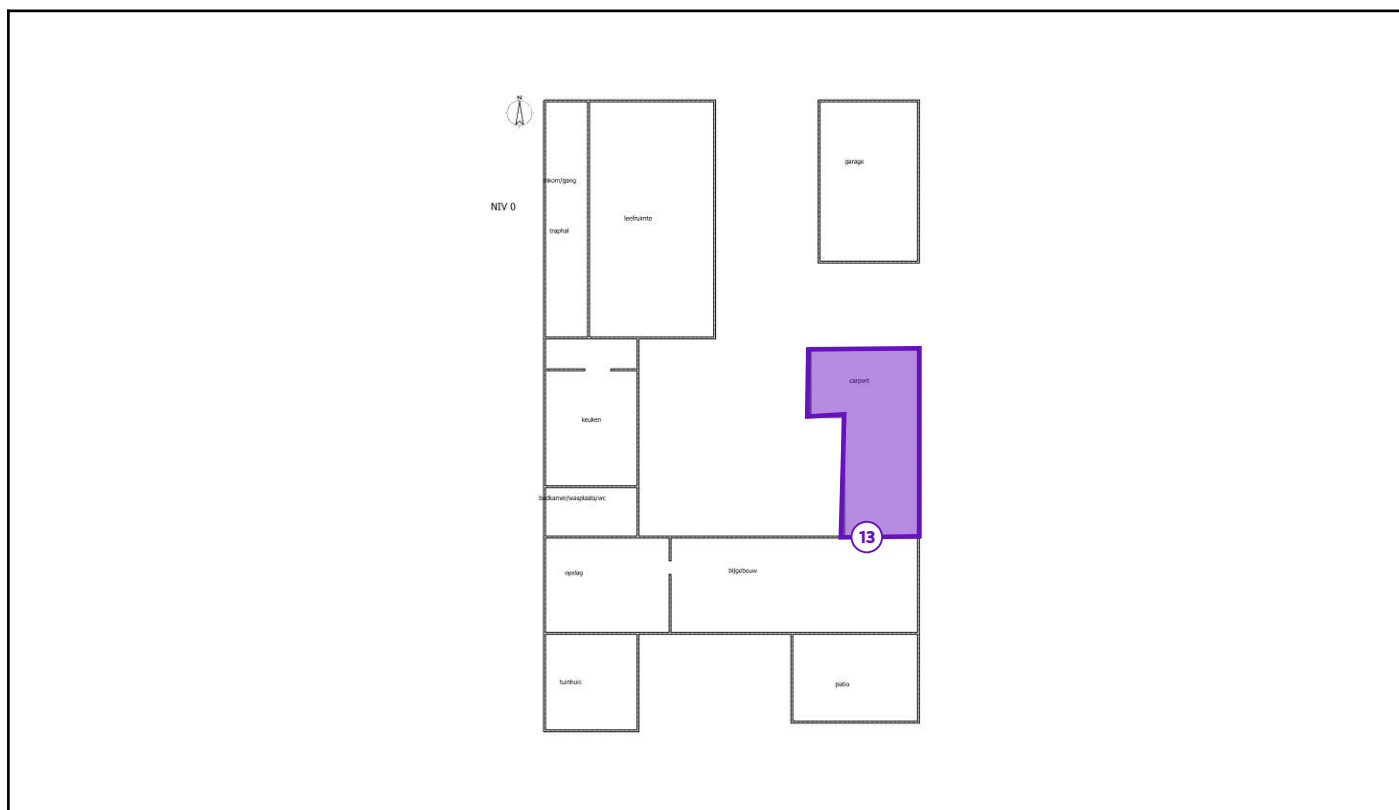
## Plan 2.1: NIV 0

Beschrijving	Type	Actie
13. carport	Advies	-

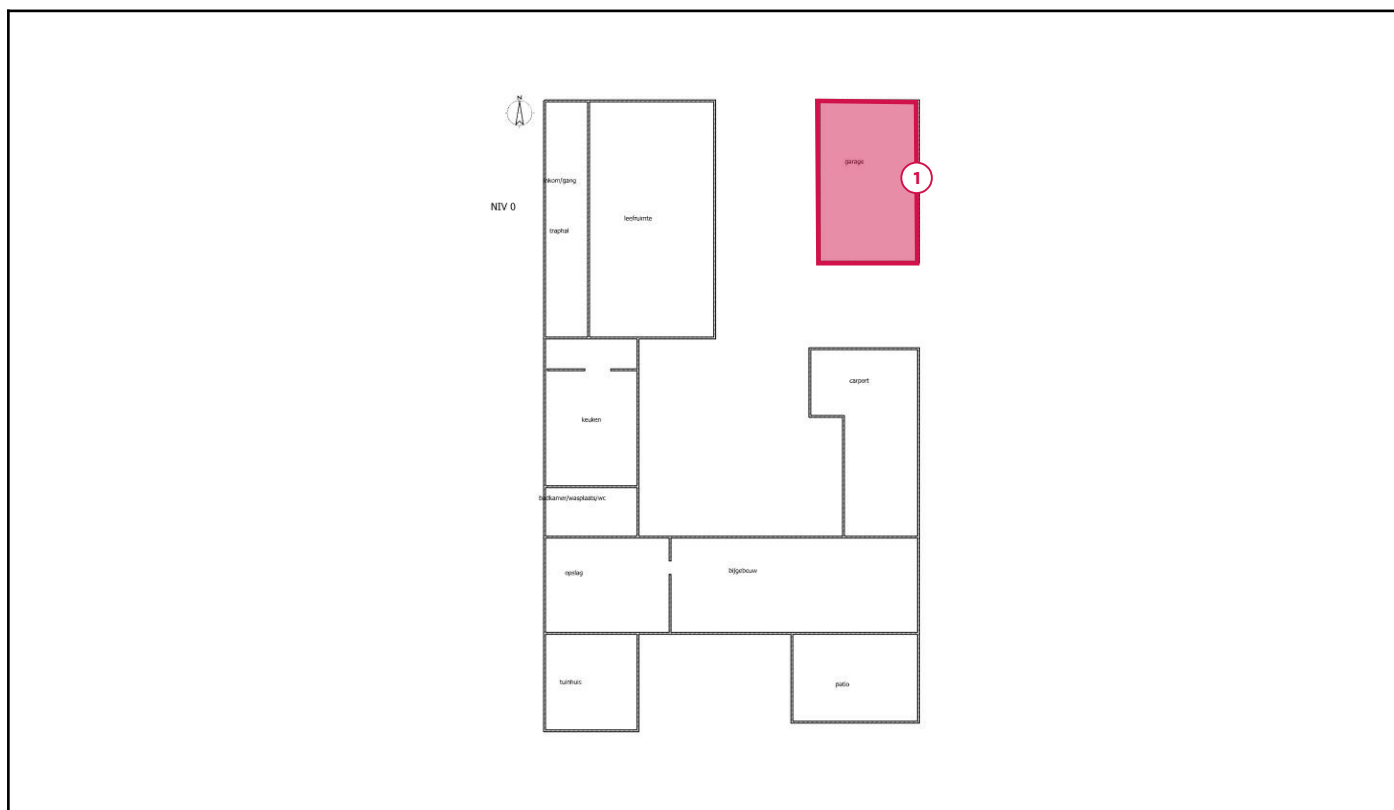
## Plan 3.1: NIV 0

Beschrijving	Type	Actie
1. golfplaten dak garage	Asbestmateriaal	Dringend verwijderen

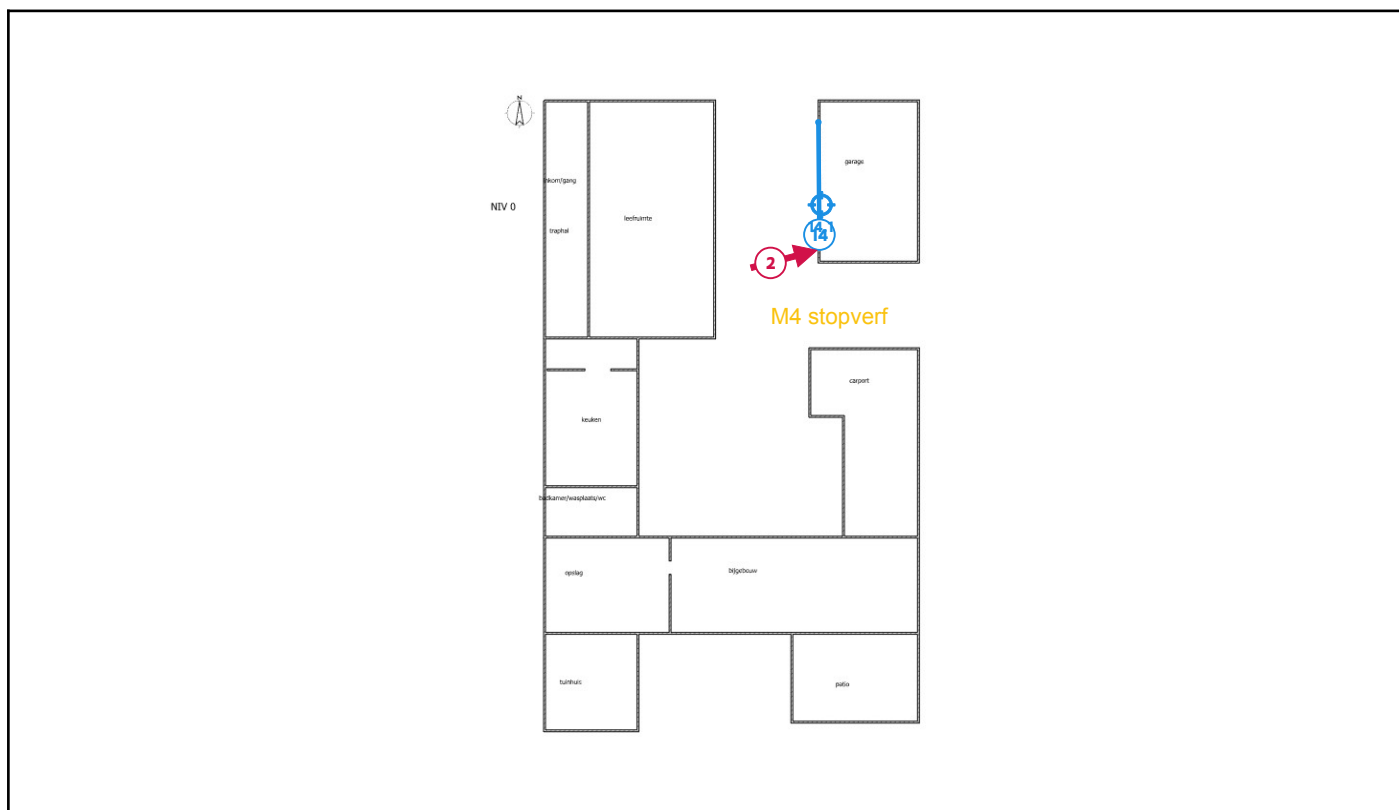
### Legende van plan 3.2: NIV 0

Beschrijving	Type	Actie
2. golfplaat	Asbestmateriaal	Dringend verwijderen
14. stopverf ramen garage	Geen asbest	-
14.1 Code: M4 stopverf	Puntmonster	-
