Asbestinventarisatetest

Gentsesteenweg 63, 9900 Eeklo

Attestnummer : 20231014-000061.000

Uitgegeven op : 14.10.2023

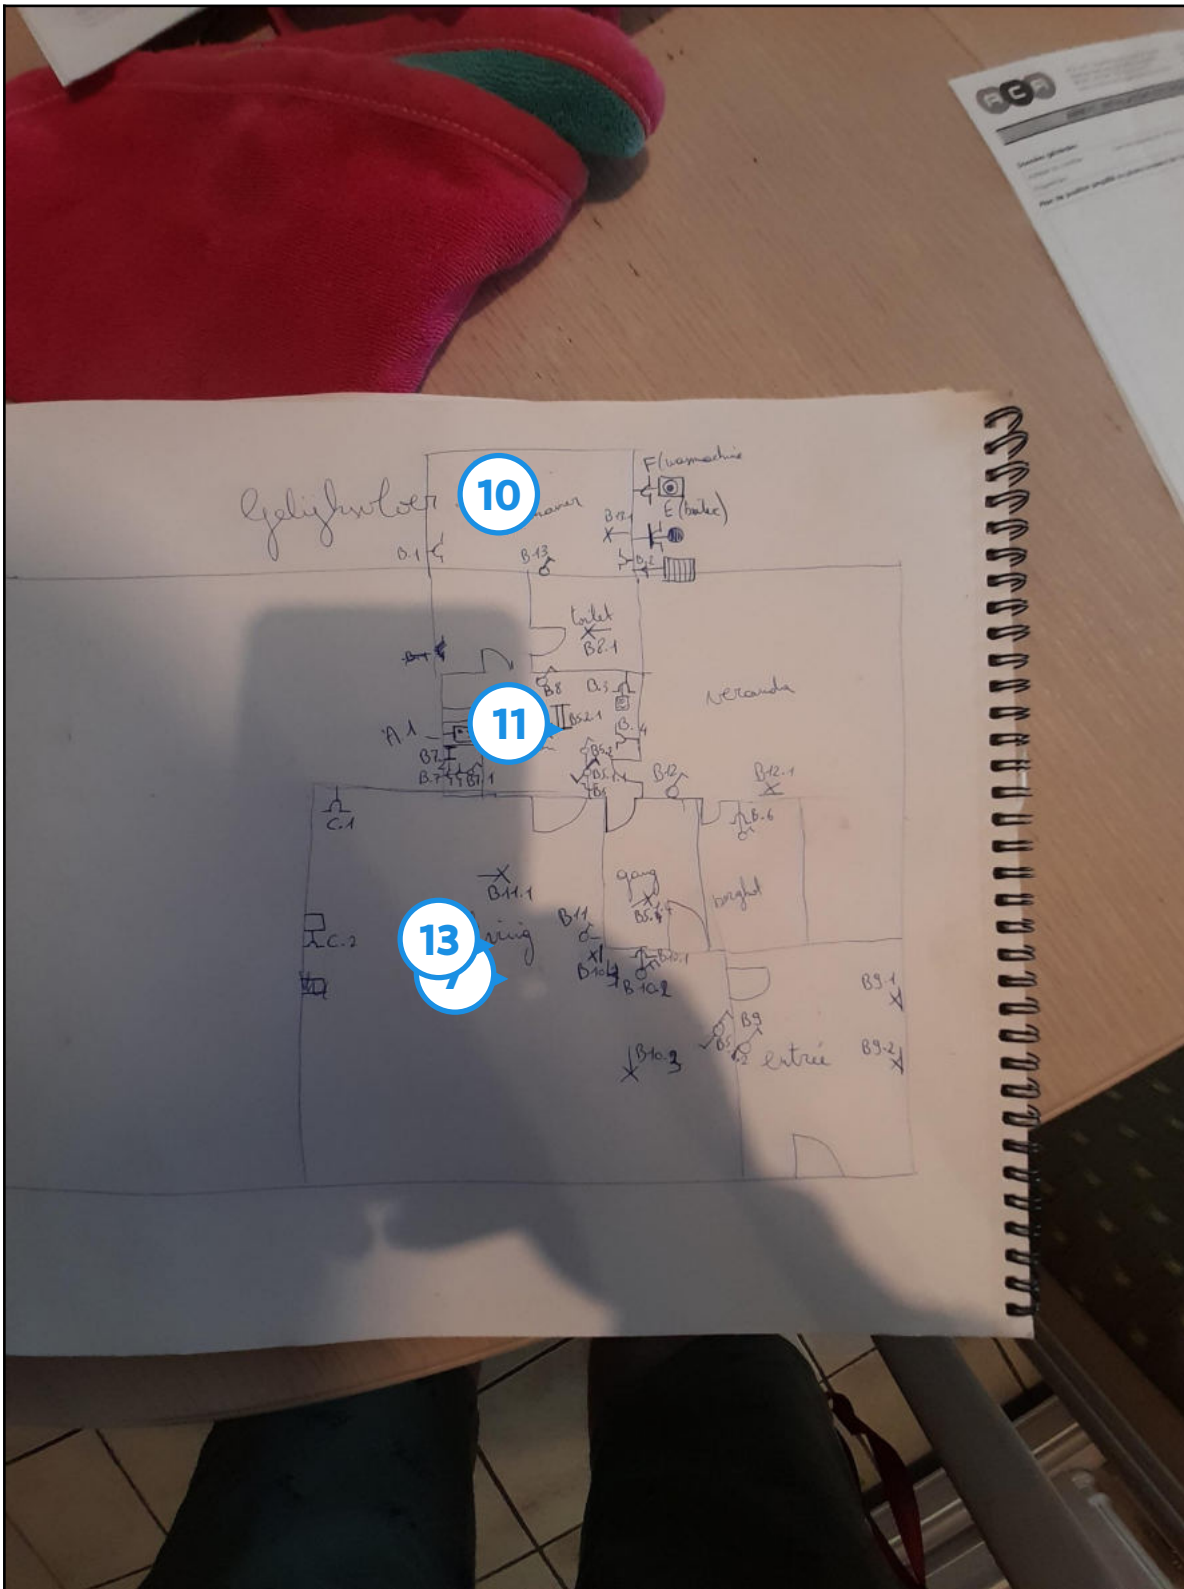
Plan 1.1: gelijkvloer

7. koord kachel	Geen asbest	-
10. tegellijm faiences badkamer	Geen asbest	-
11. koord kachel keuken	Geen asbest	-
13. bekleding schouw en vensterbank binnen	Geen asbest	-

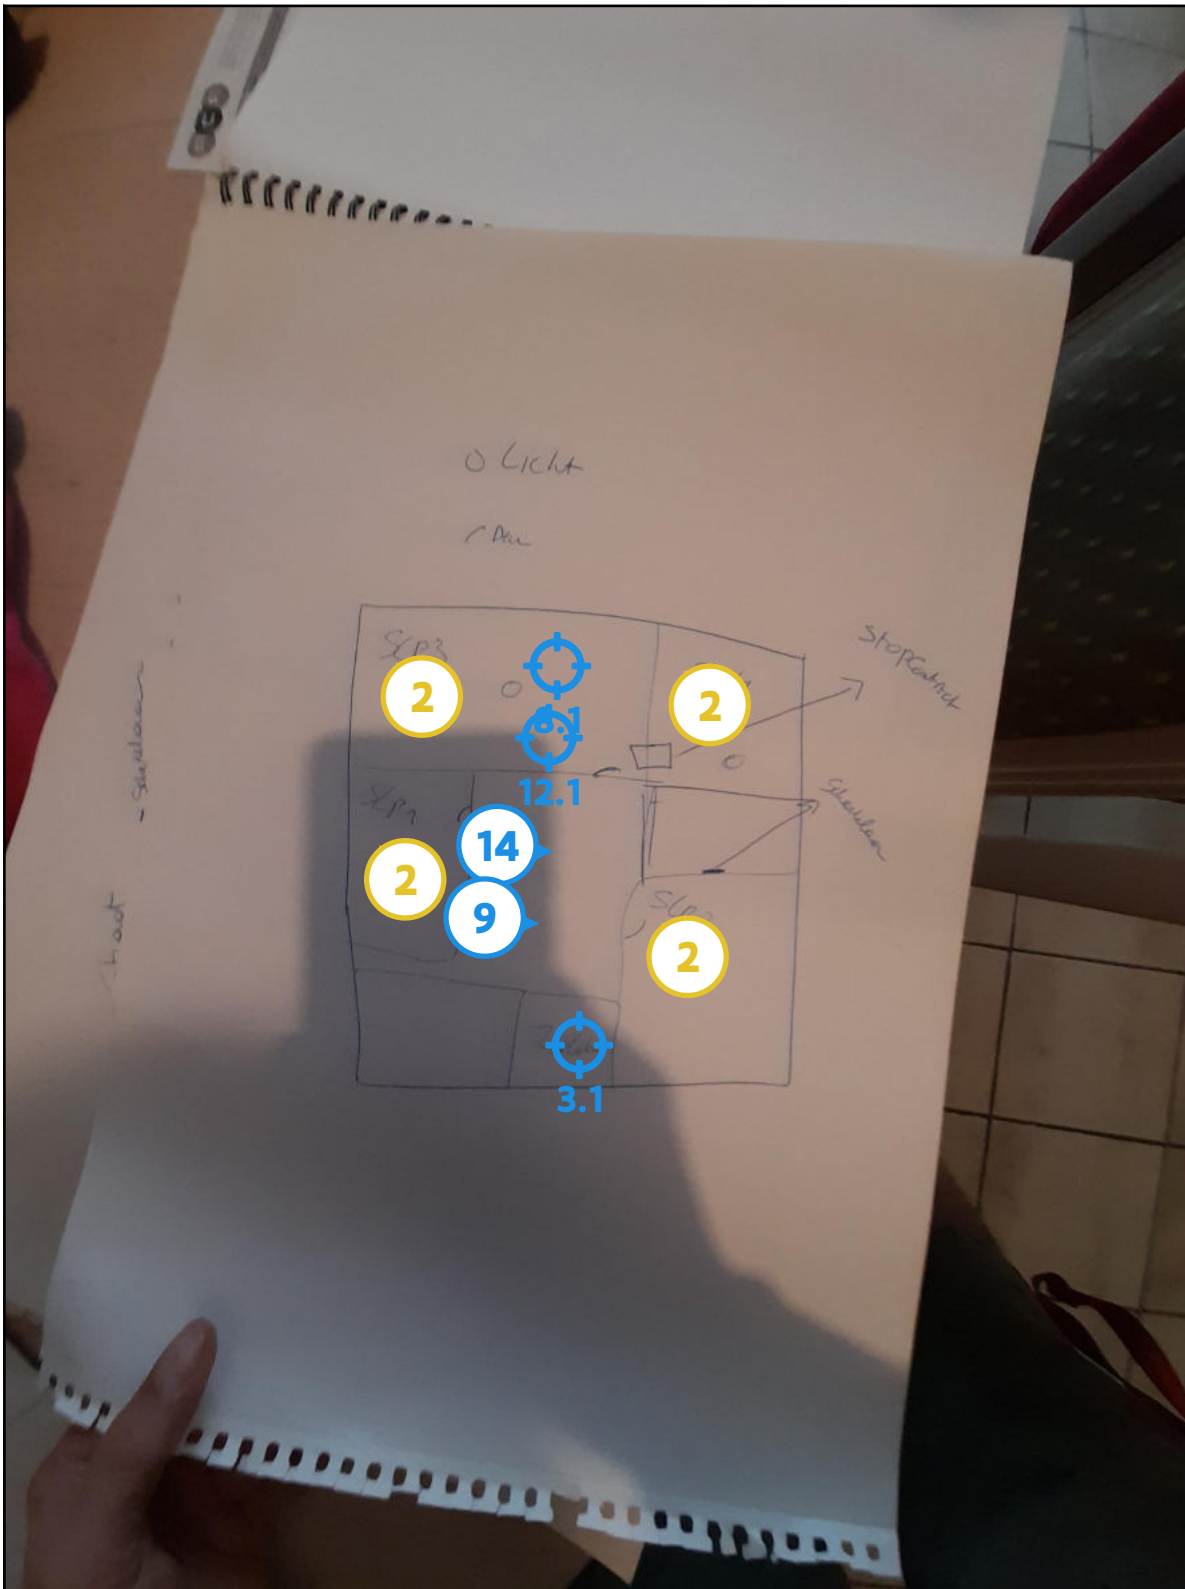
Plan 1.2: verdiep 1

2. schakelaars	Asbestmateriaal	Zorgvuldig beheren
3. vinyl onderkant zolder	Geen asbest	-
3.1 Code: 4	Puntmonster	-
8. pleister muur	Geen asbest	-
8.1 Code: 1	Mengmonster	-
9. vinyl onder tapijt	Geen asbest	-
12. pleister plafond	Geen asbest	-
12.1 Code: 2	Mengmonster	-
14. tapijt trap en verdiep 1	Geen asbest	-

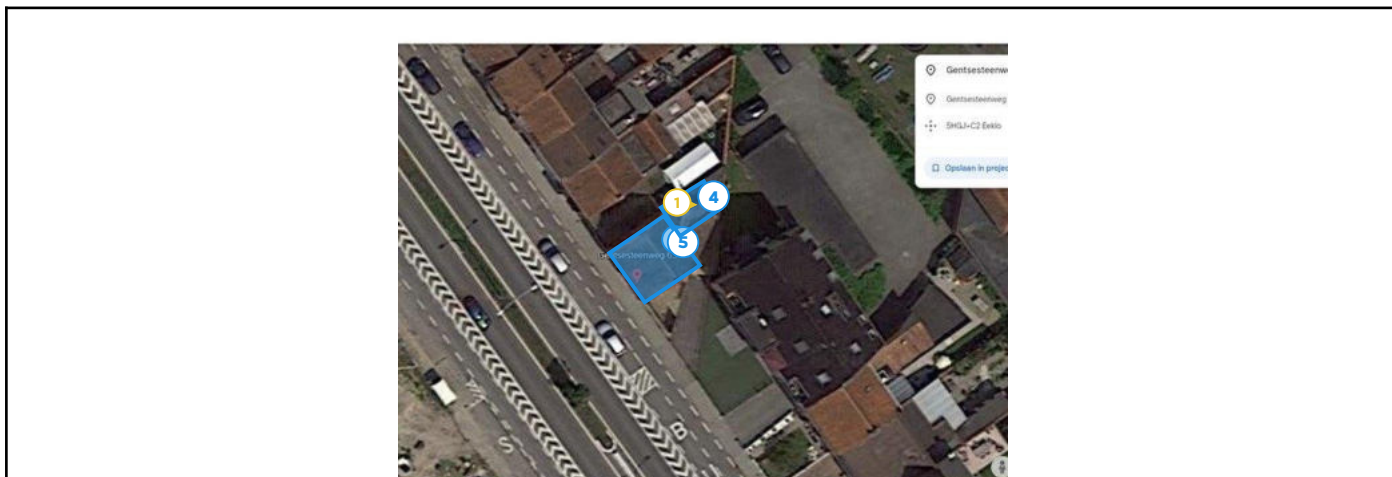
Plan 1.4: Afbeelding1

Beschrijving	Type	Actie
1. rookgaskanaal	Asbestmateriaal	Zorgvuldig beheren
4. onderdak bijgebouw	Geen asbest	-
5. onderdak hoofdgebouw	Geen asbest	-
6. roofing	Geen asbest	-
