Asbestinventarisatetest

Staatsbaan 129, 3210 Lubbeek

Attestnummer : 20231106-000456.000

Uitgegeven op : 06.11.2023

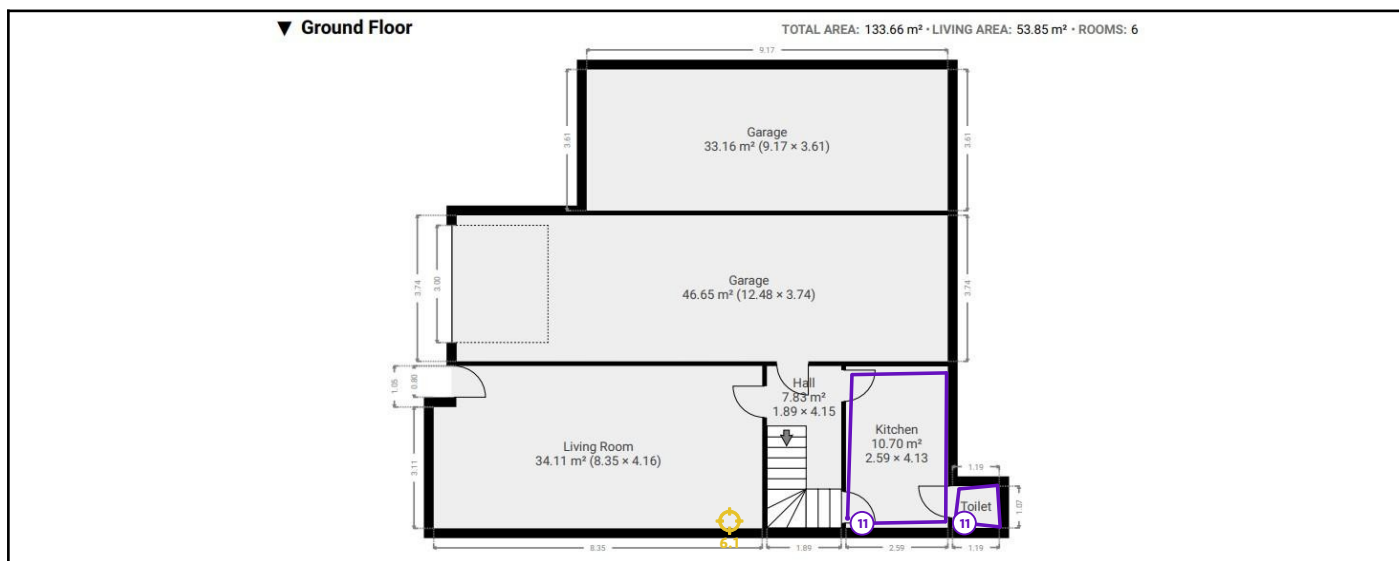
Plan 1.7: Wandtegels

Beschrijving	Type	Actie
6. M30 - lambresering	Asbestmateriaal	Zorgvuldig beheren
6.1 Code: M30	Puntmonster	-
11. Wandtegels	Advies	-

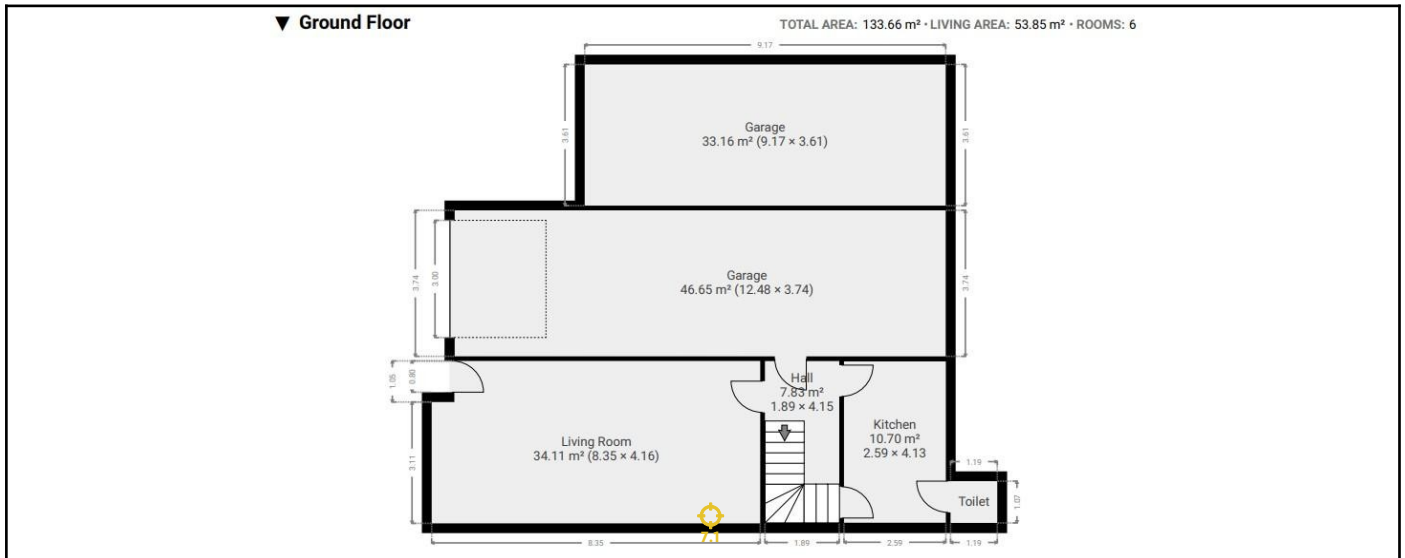
Plan 1.8: M26 plaat

Beschrijving	Type	Actie
7. M26 - plaat	Asbestmateriaal	Zorgvuldig beheren
7.1 Code: M26 - plaat	Puntmonster	-

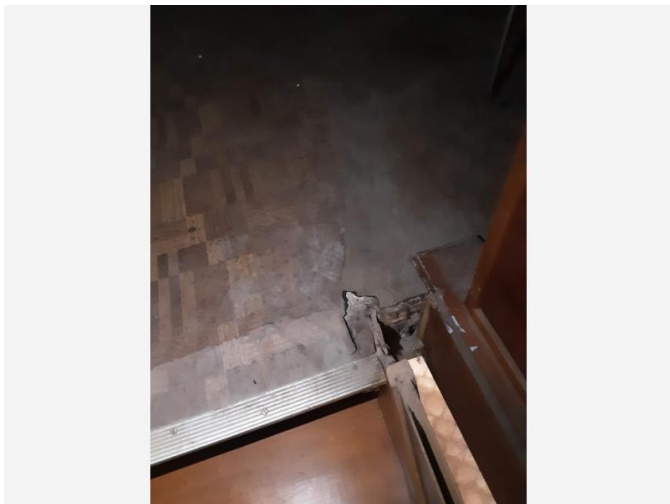
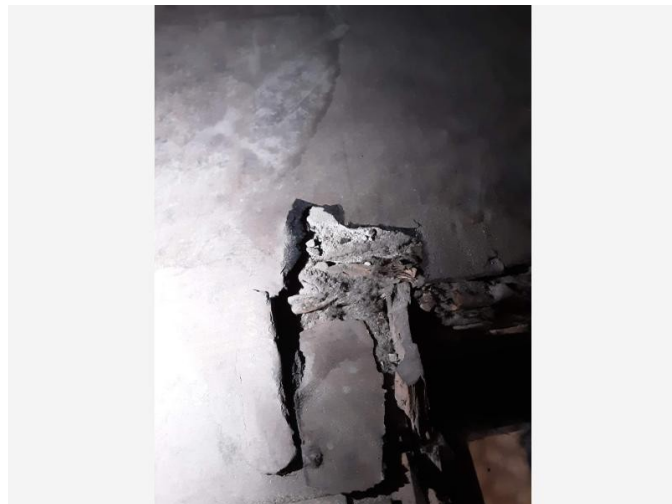
Beschrijving	M03B - vinyl 2de verdiep
Omgeving	Binnen
Primaire drager	Vloer
Bindmiddel van materiaal	Kunststof of -hars

Gebondenheid op basis van bindmiddel	Hecht
Hoeveelheid (oppervlakte - aantal)	• 39,48 m ² - 1 stuk
Totale oppervlakte	39,48 m ²
Identificatiemethode	Vaststelling met monstername
Destructieve handeling voor identificatie	Nee

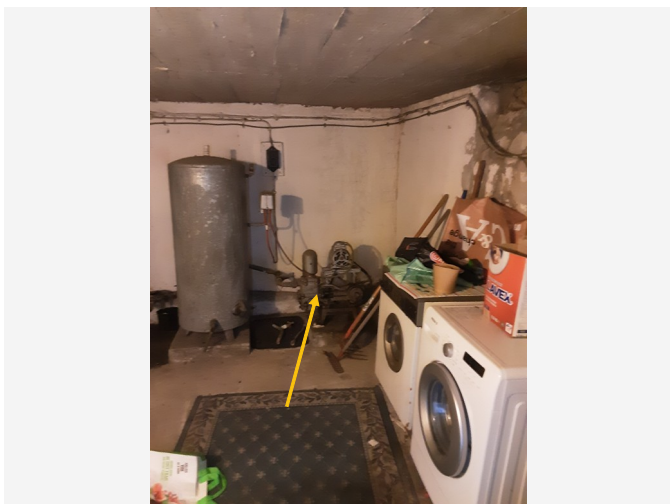
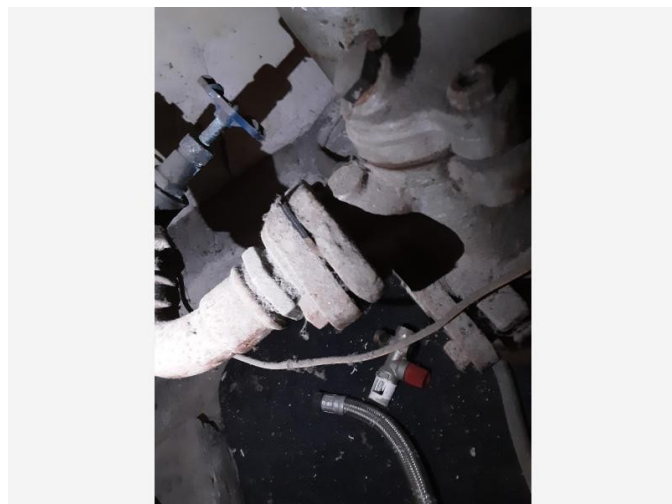
Beschrijving	M18b pakking
Omgeving	Binnen
Primaire drager	Sanitaire infrastructuur en uitrusting (toe- en afvoer)
Bindmiddel van materiaal	Kunststof of -hars

Gebondenheid op basis van bindmiddel	Hecht
Hoeveelheid (gewicht - aantal)	• 0,10 kg - 1 stuk
Totaal gewicht	0,10 kg
Identificatiemethode	Vaststelling met monstername
Destructieve handeling voor identificatie	Nee
Opmerking	Er is pakking geconstateerd bij een machine die waarschijnlijk als toevoer dient, de pakking is asbest verdacht en daarom heb ik er een staal genomen

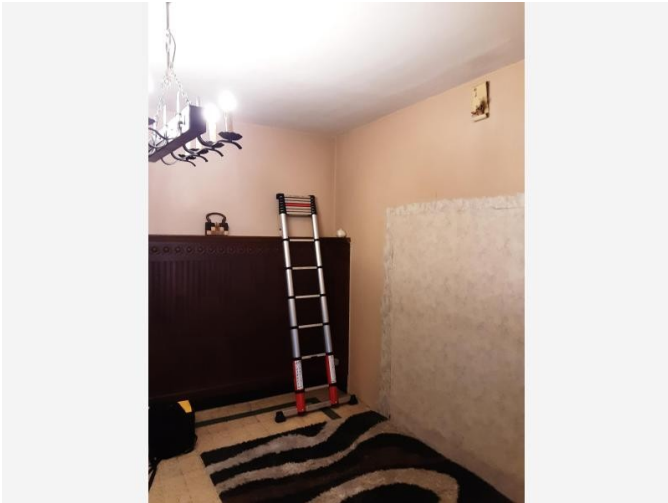
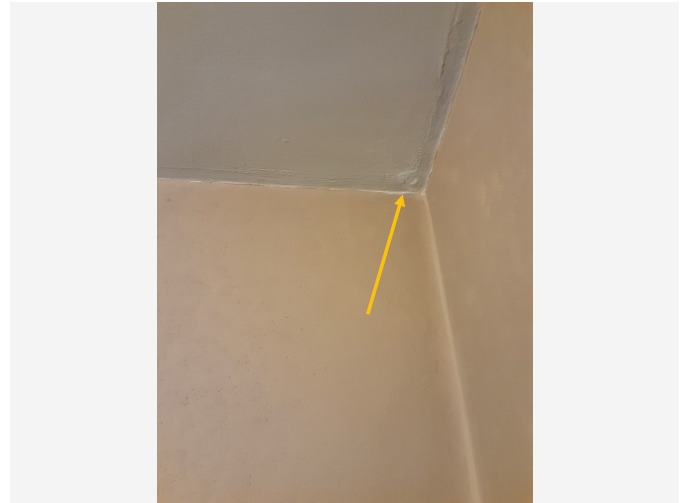
Beschrijving	M02 plafond
Omgeving	Binnen
Primaire drager	Plafond

Bindmiddel van materiaal	Gips - kalk
Gebondenheid op basis van bindmiddel	Niet-hechtgebonden
Hoeveelheid (oppervlakte - dikte - aantal)	• 197,00 m ² - 1,00 cm - 1 stuk
Totaal volume	1,97 m ³
Identificatiemethode	Vaststelling met monstername
Destructieve handeling voor identificatie	Nee

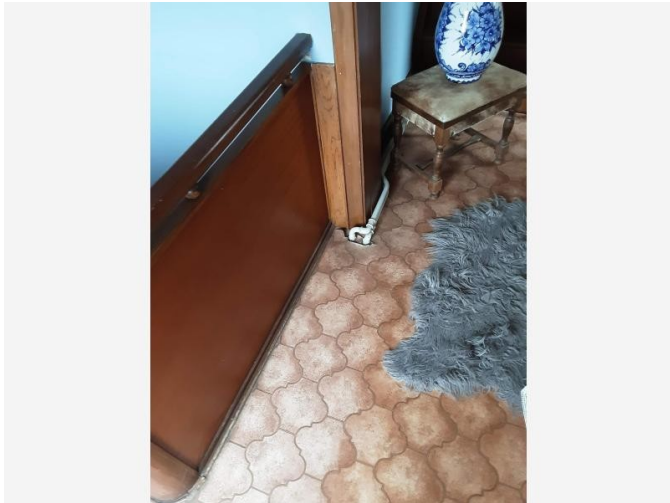
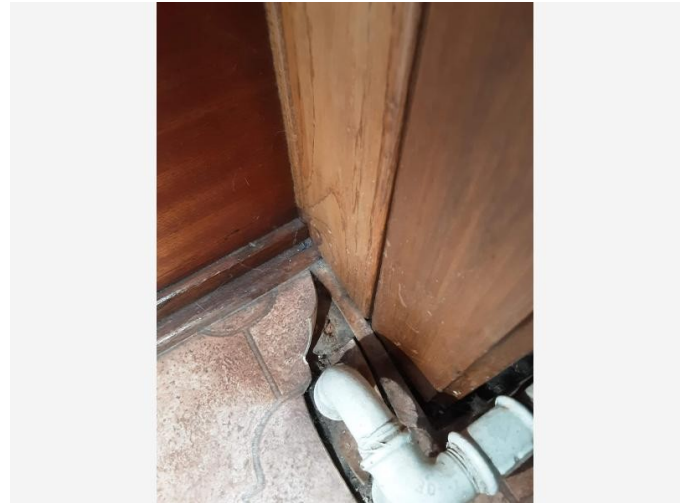
Beschrijving	M03A - vinyl 1ste verdiep
Omgeving	Binnen
Primaire drager	Vloer
Bindmiddel van materiaal	Kunststof of -hars

Gebondenheid op basis van bindmiddel	Hecht
Hoeveelheid (oppervlakte - aantal)	• 63,00 m ² - 1 stuk
Totale oppervlakte	63,00 m ²
Identificatiemethode	Vaststelling met monstername
Destructieve handeling voor identificatie	Nee

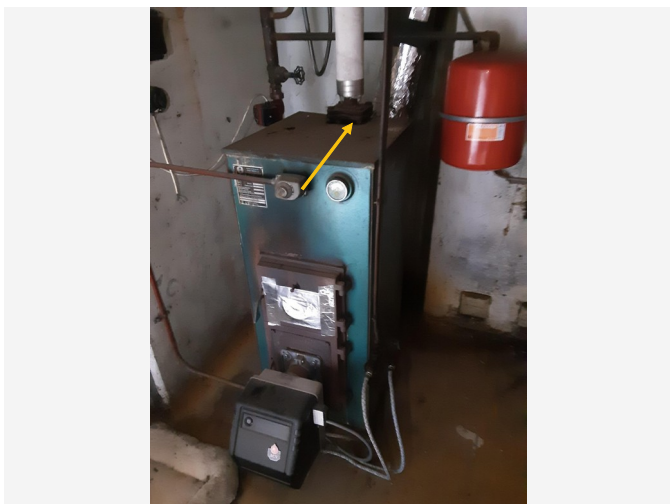
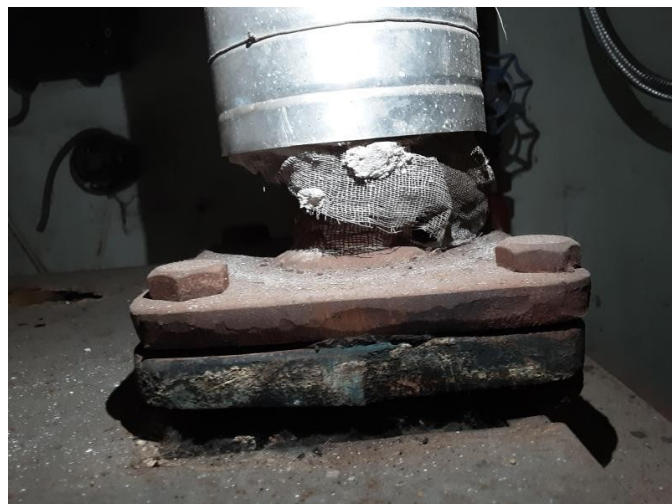
Beschrijving	M18a pakking
Omgeving	Binnen
Primaire drager	Ruimteverwarming
Bindmiddel van materiaal	Kunststof of -hars

Gebondenheid op basis van bindmiddel	Hecht
Hoeveelheid (gewicht - aantal)	• 0,10 kg - 1 stuk
Totaal gewicht	0,10 kg
Identificatiemethode	Vaststelling met monstername
Destructieve handeling voor identificatie	Nee
Opmerking	Er is pakking geconstateerd bij de mazoetketel, deze pakking is asbest verdacht en daarom heb ik er een staal van genomen

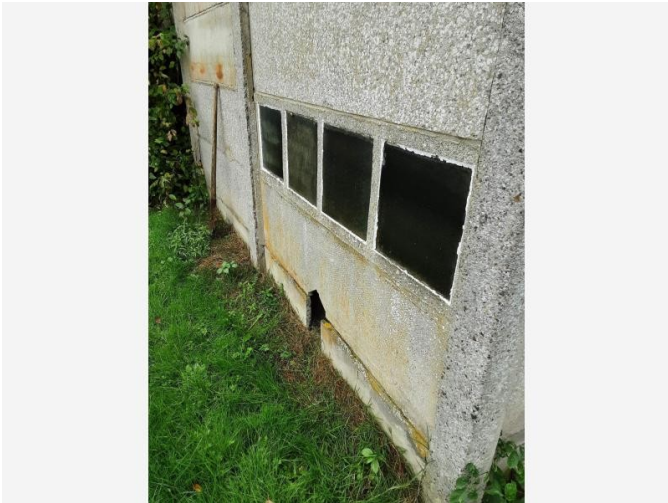
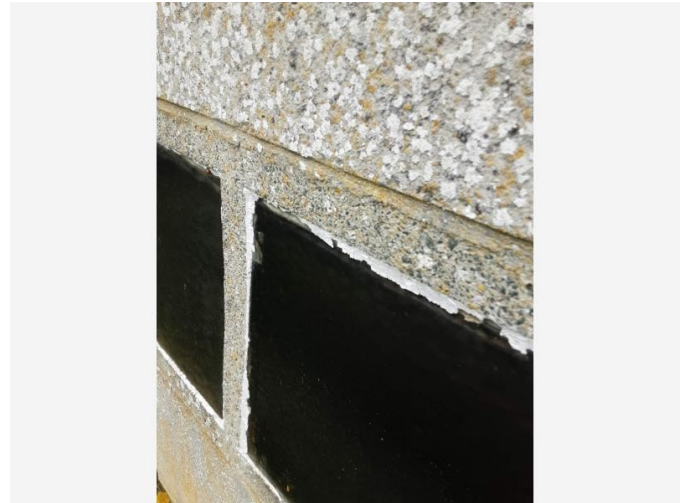
Fiche 18: M01 pleistermuur

Geen asbest
