Asbestinventarisatetest

Guido Gezellelaan 7, 1980 Zemst

Attestnummer : 20240206-000363.000

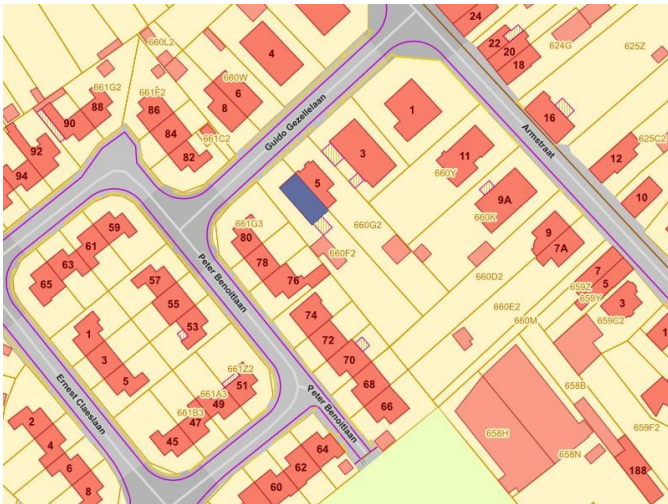
Zone 1: Woning

Tijdens de inspectie vastgesteld:

- 0 Asbestmaterialen
- 0 Beperkingen
- 0 Uitsluitingen
- 0 Roerende goederen
- 0 Puin, steenslag, (water)bodem
- 6 Adviezen**
- 0 Geen asbest

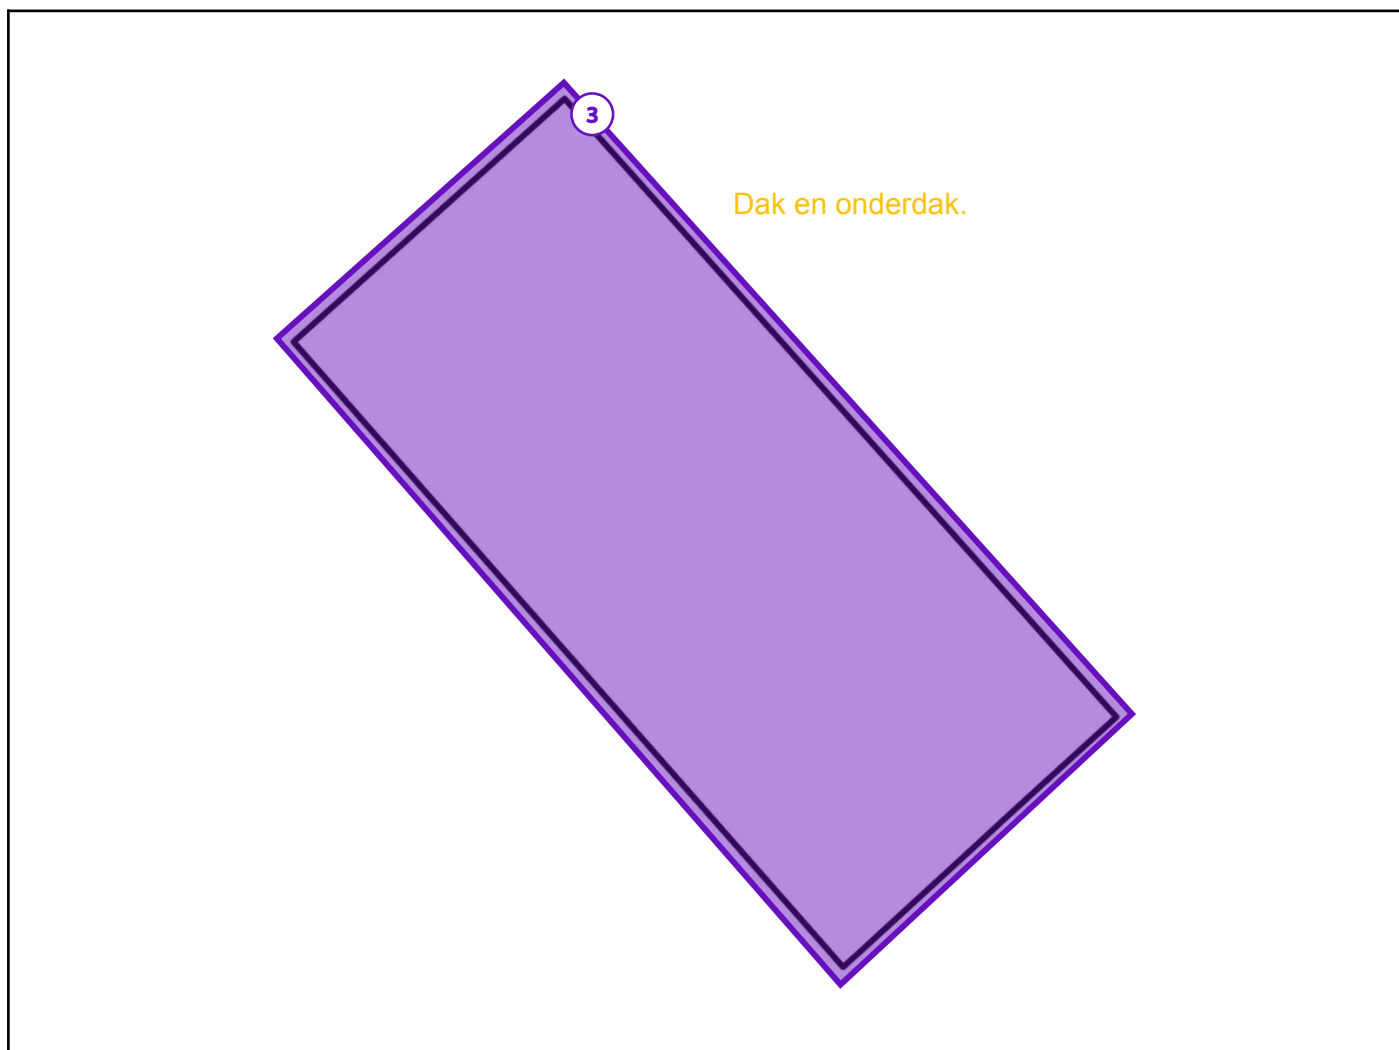
Plan 1.1: Woning plan

Beschrijving	Type	Actie
3. dak en onderdak	Advies	-

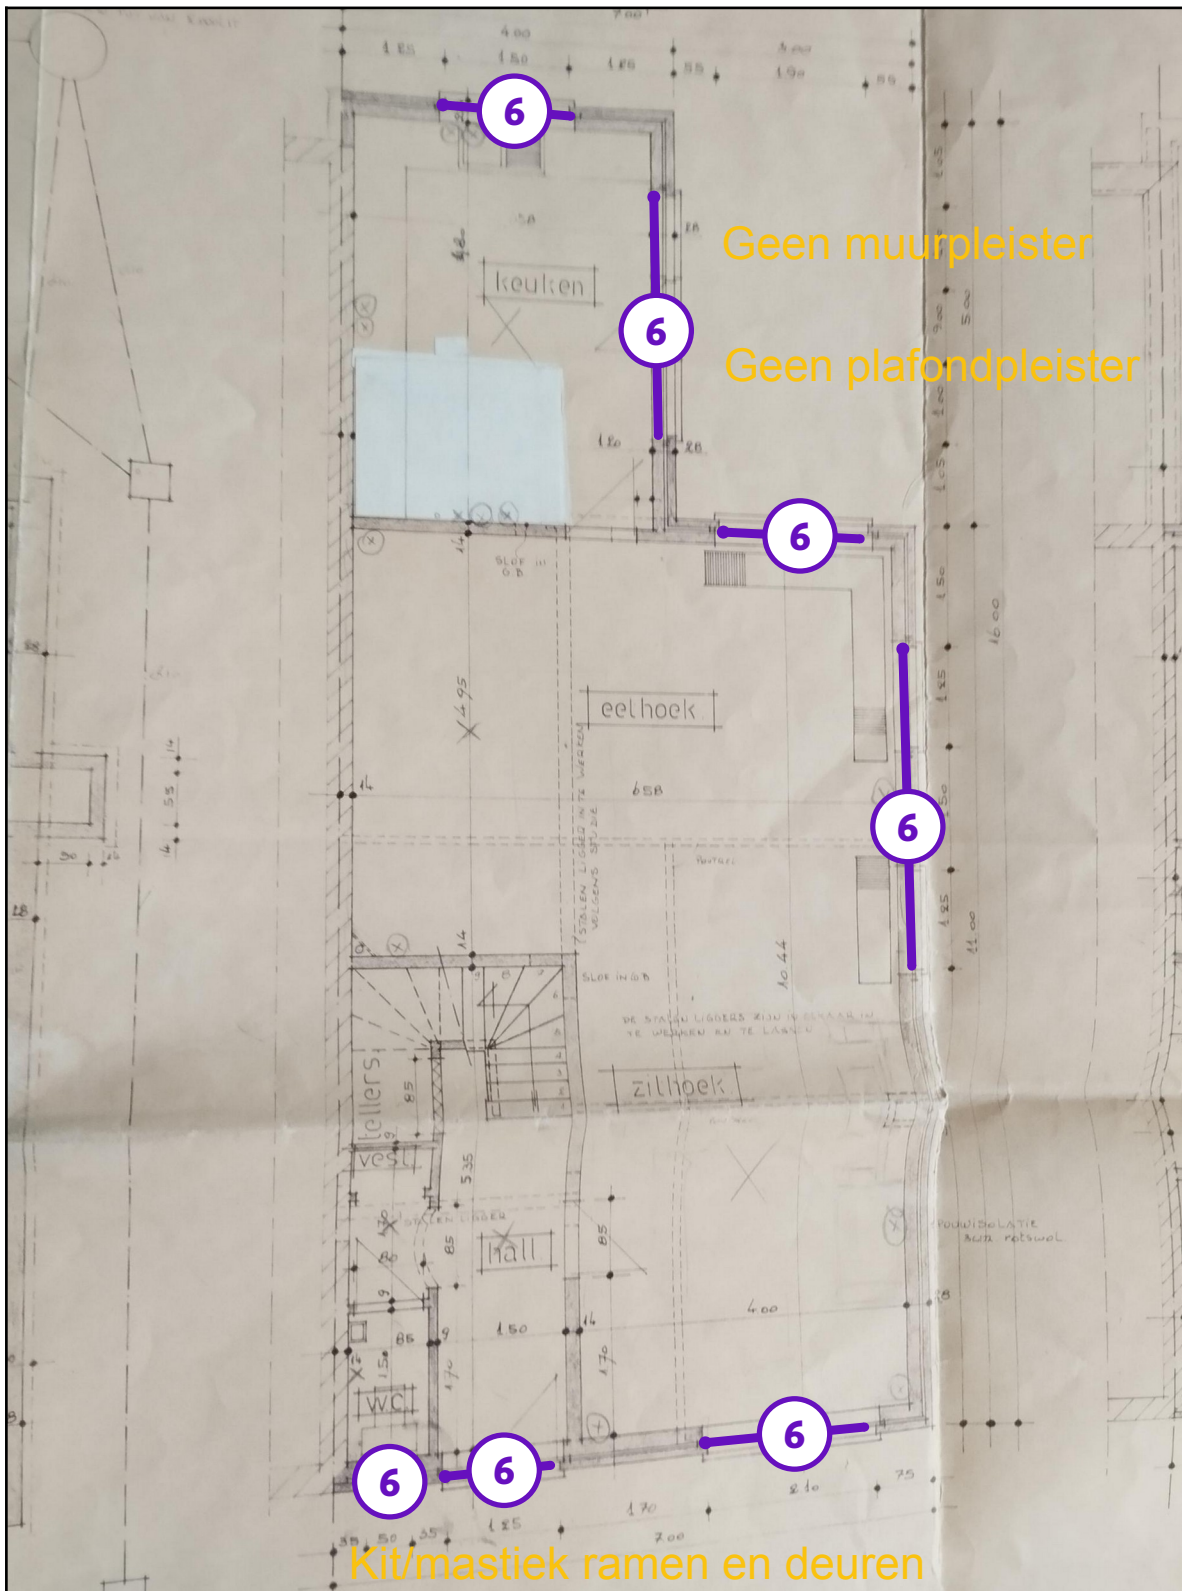
Plan 1.2: Plan glv

4. muurpleister	Advies	-
6. kit/mastiek ramen en deuren	Advies	-
9. plafondpleister	Advies	-

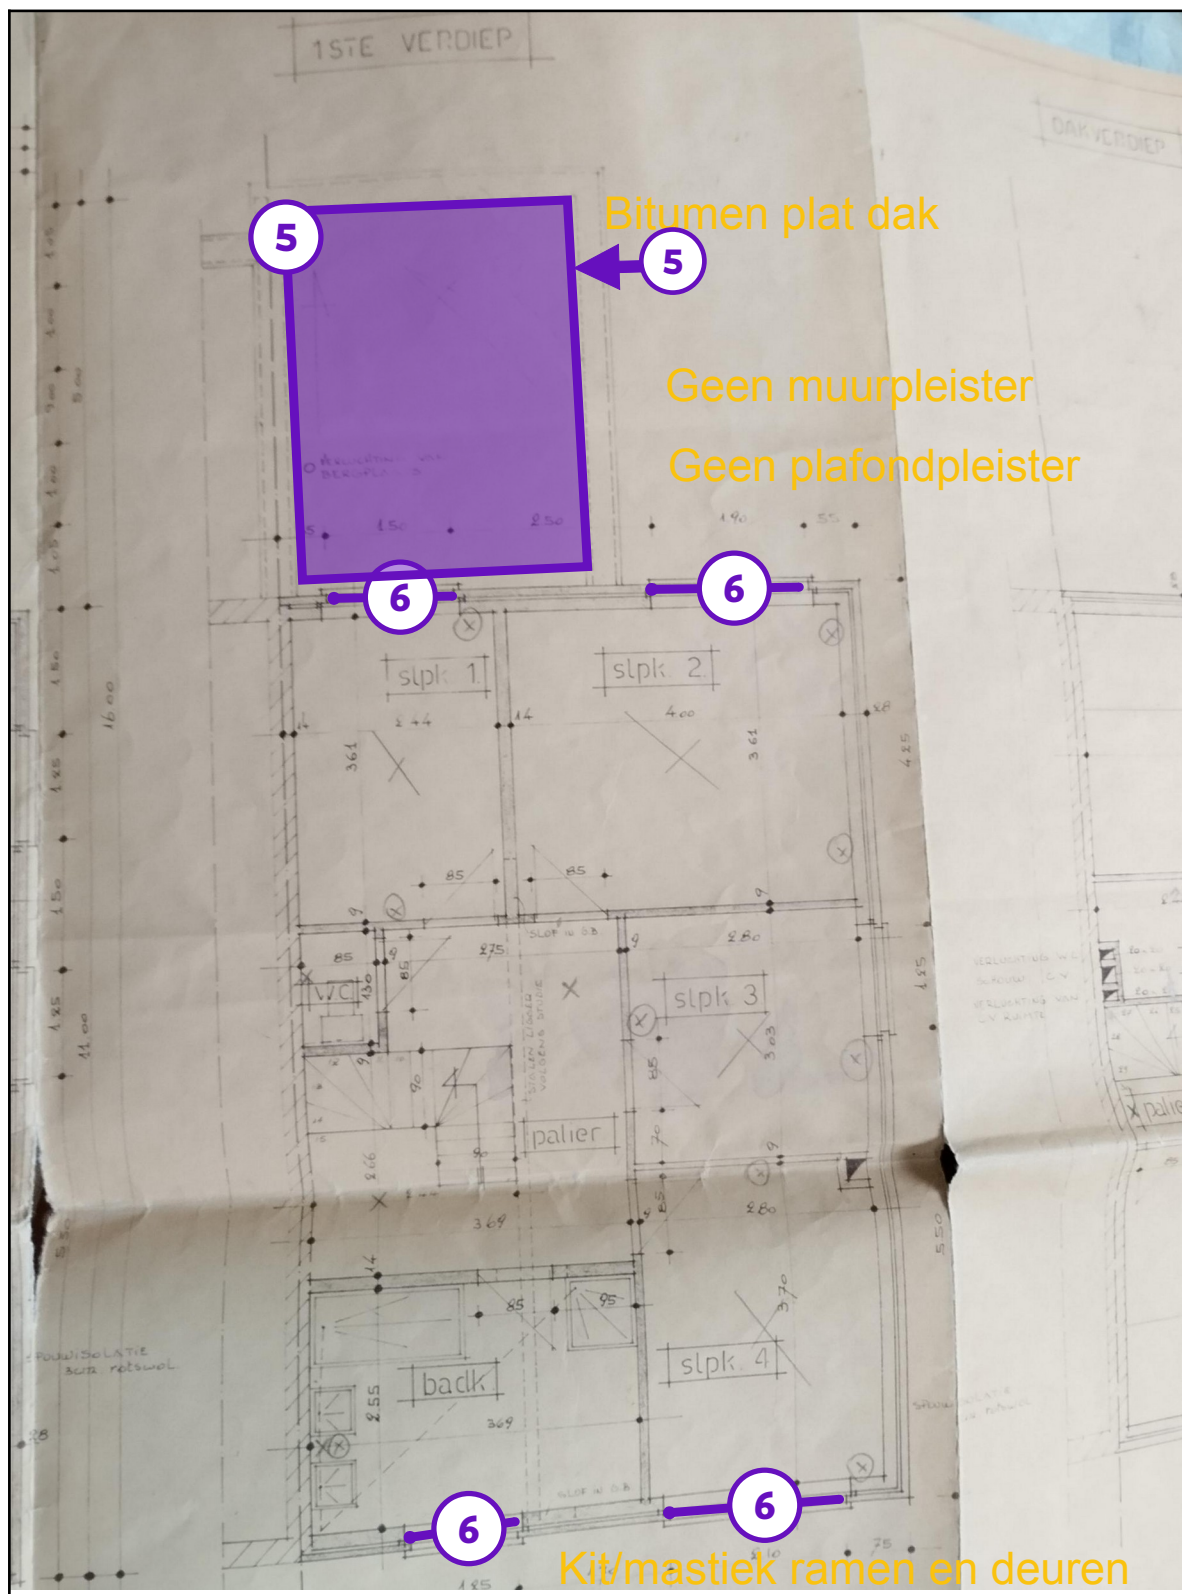
Plan 1.3: Plan verdieping

4. muurpleister	Advies	-
5. bitumen plat dak	Advies	-
6. kit/mastiek ramen en deuren	Advies	-
9. plafondpleister	Advies	-

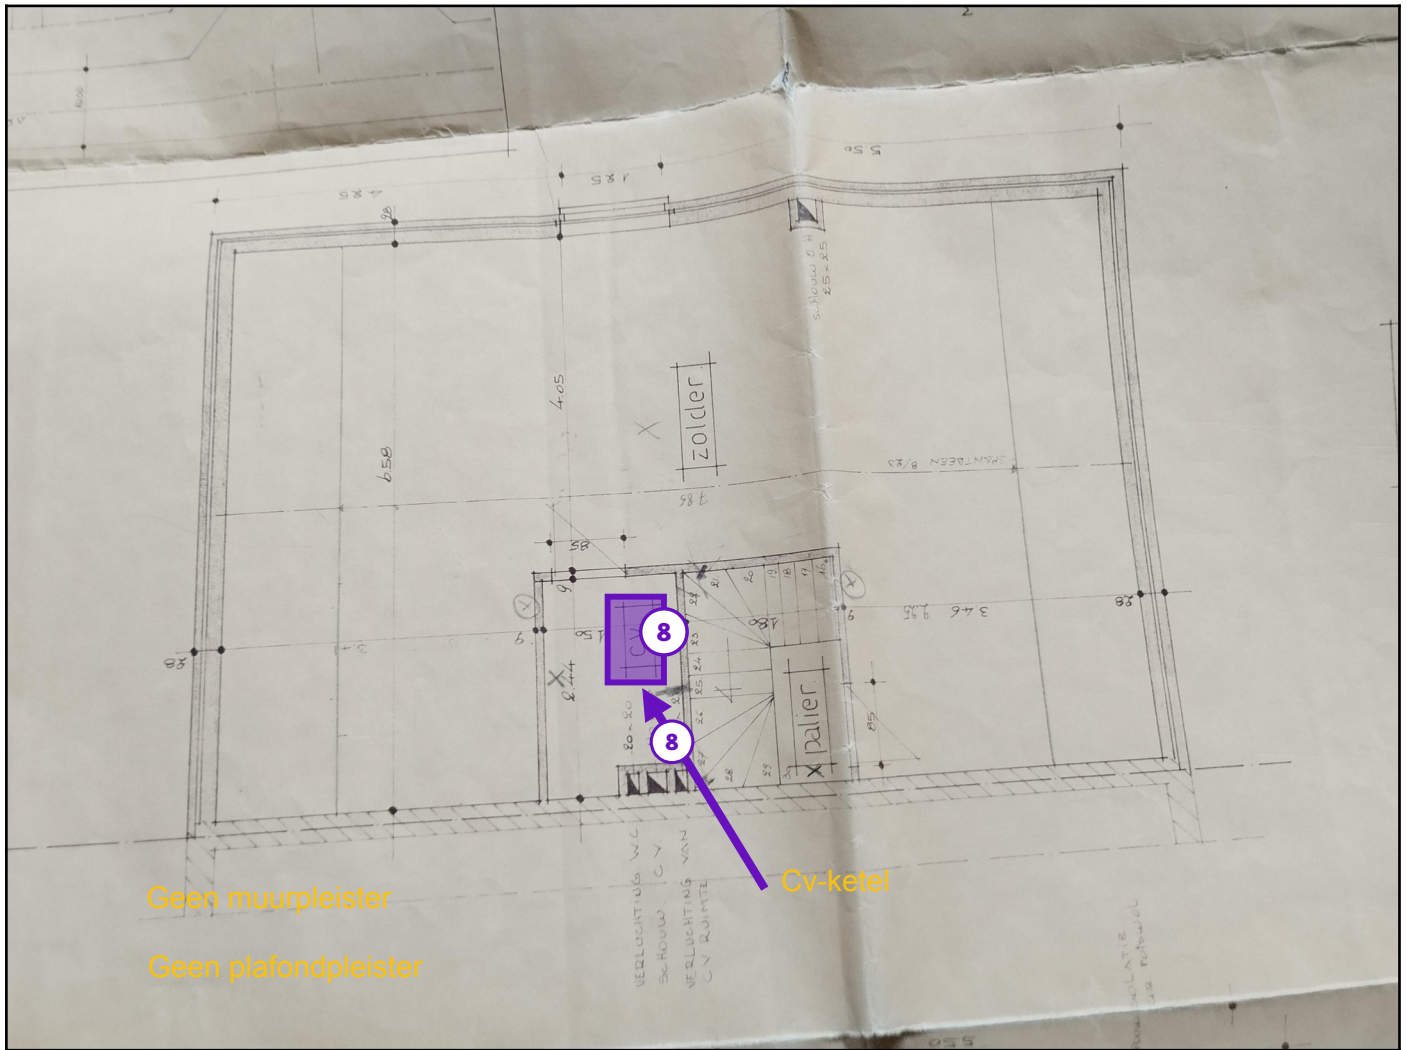
Plan 1.4: Plan zolder

Beschrijving	Type	Actie
4. muurpleister	Advies	-
8. cv-ketel	Advies	-
9. plafondpleister	Advies	-

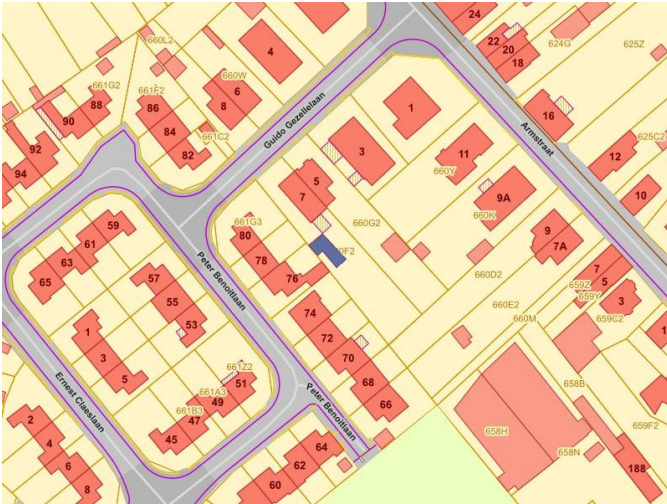
Zone 2: Garage

Tijdens de inspectie vastgesteld:

- 0 Asbestmaterialen
- 0 Beperkingen
- 0 Uitsluitingen
- 0 Roerende goederen
- 0 Puin, steenslag, (water)bodem
- 1 Adviezen**
- 0 Geen asbest

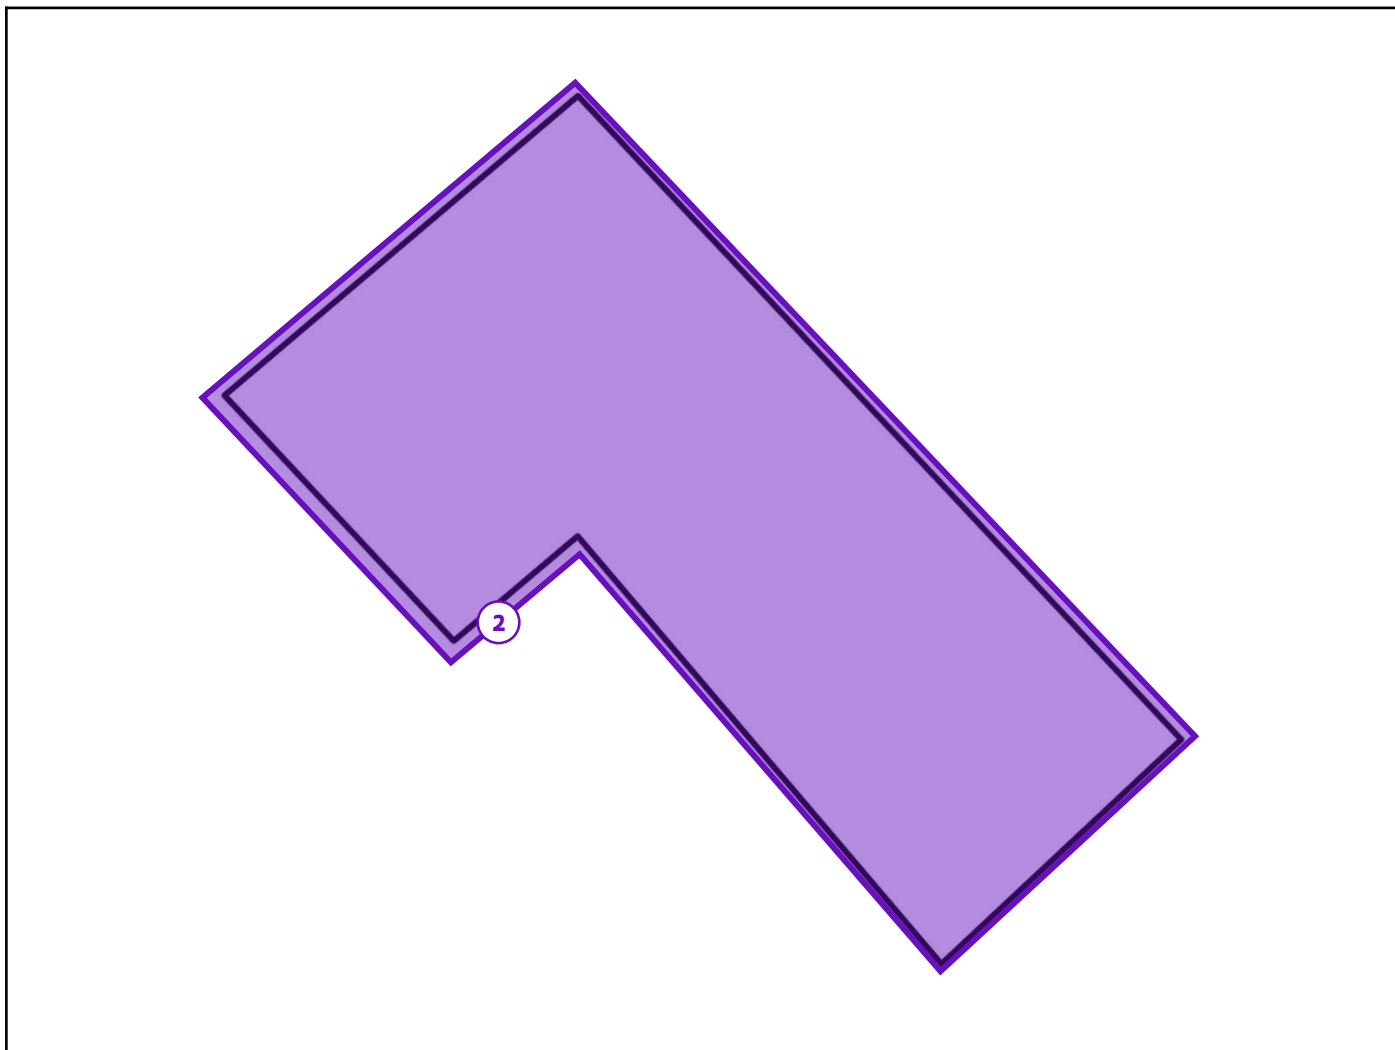
Plan 2.1: Garage plan

Beschrijving	Type	Actie
2. garage	Advies	-

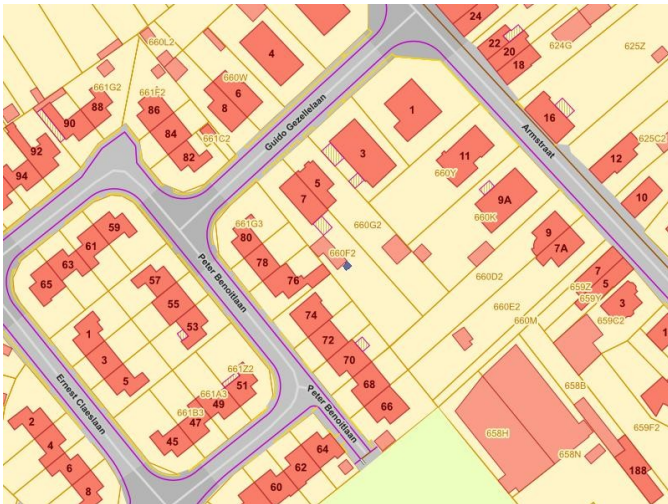
Zone 3: Tuinhuis 1

Tijdens de inspectie vastgesteld:

- 0 Asbestmaterialen
- 0 Beperkingen
- 0 Uitsluitingen
- 0 Roerende goederen
- 0 Puin, steenslag, (water)bodem
- 1 Adviezen**
- 0 Geen asbest

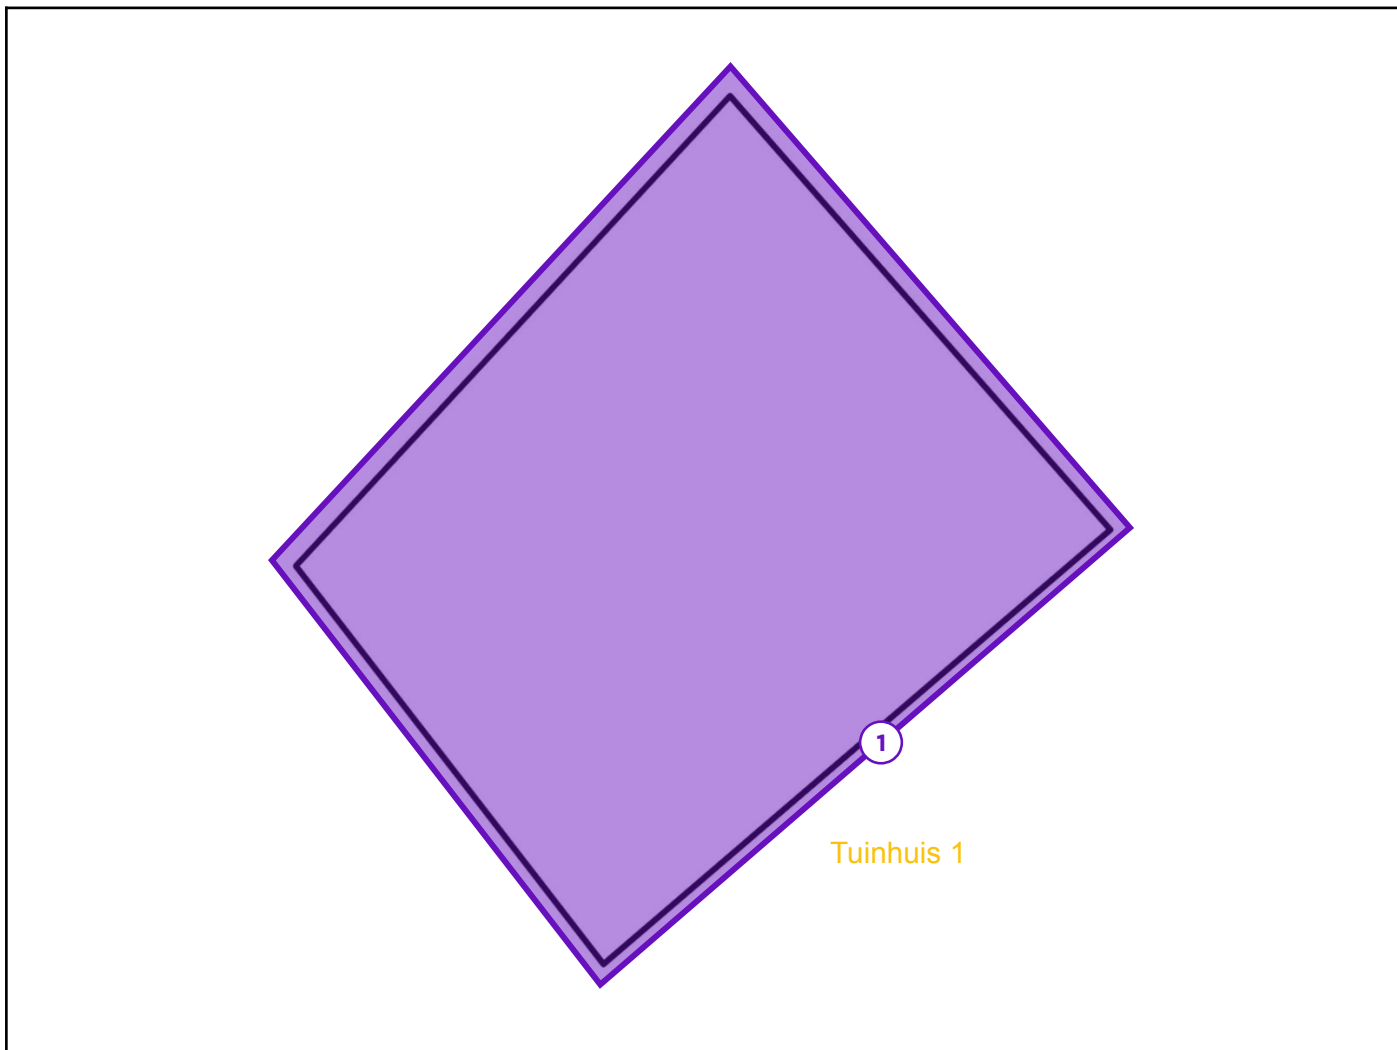
Plan 3.1: Tuinhuis 1 plan

Beschrijving	Type	Actie
1. tuinhuis 1	Advies	-

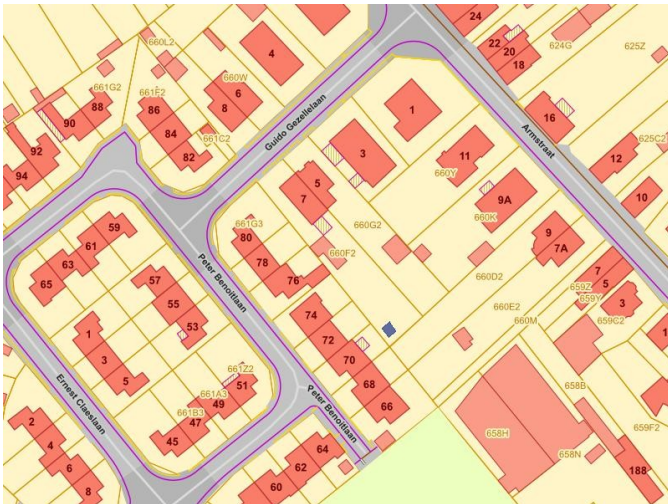
Zone 4: Tuinhuis 2

Tijdens de inspectie vastgesteld:

- 0 Asbestmaterialen
- 0 Beperkingen
- 0 Uitsluitingen
- 0 Roerende goederen
- 0 Puin, steenslag, (water)bodem
- 1 Adviezen**
- 0 Geen asbest

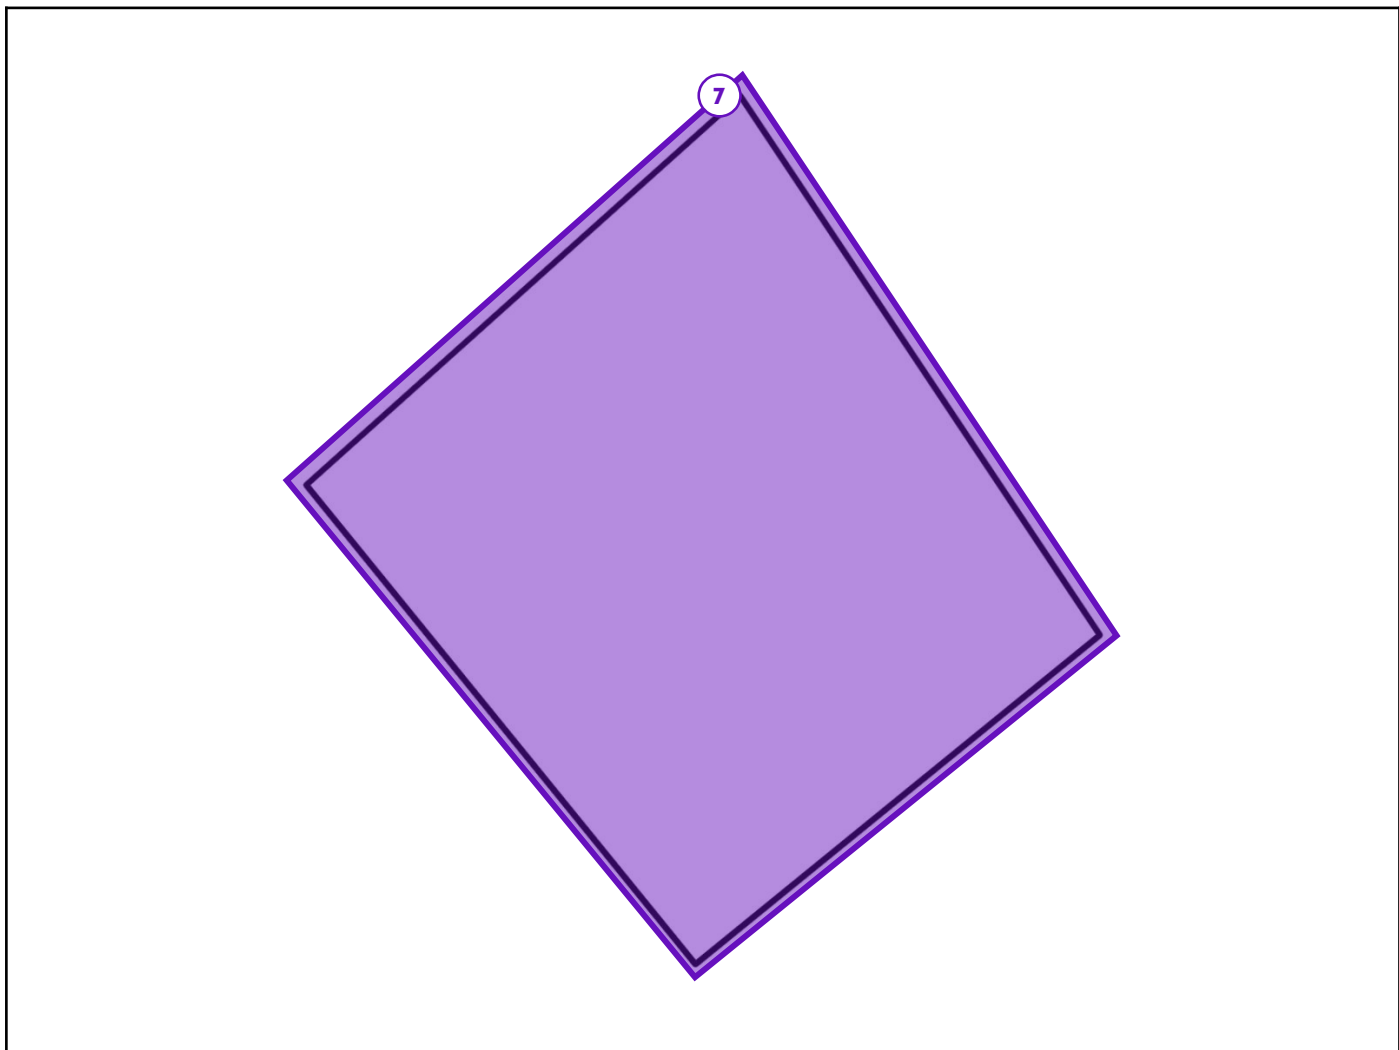
Plan 4.1: Tuinhuis 2 plan

Beschrijving	Type	Actie
7. tuinhuis 2	Advies	-
