Asbestinventarisatetest

Hoddeveld 14, 1930 Zaventem

Attestnummer : 20240307-000022.000

Uitgegeven op : 07.03.2024

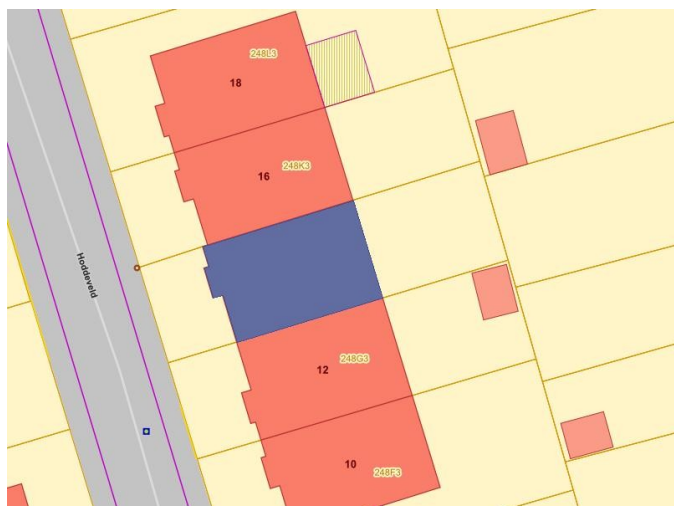
Zone 1: Woning

- 0 Asbestmaterialen
- 0 Beperkingen
- 0 Uitsluitingen
- 0 Roerende goederen
- 0 Puin, steenslag, (water)bodem
- 5 Adviezen**
- 2 Geen asbest**

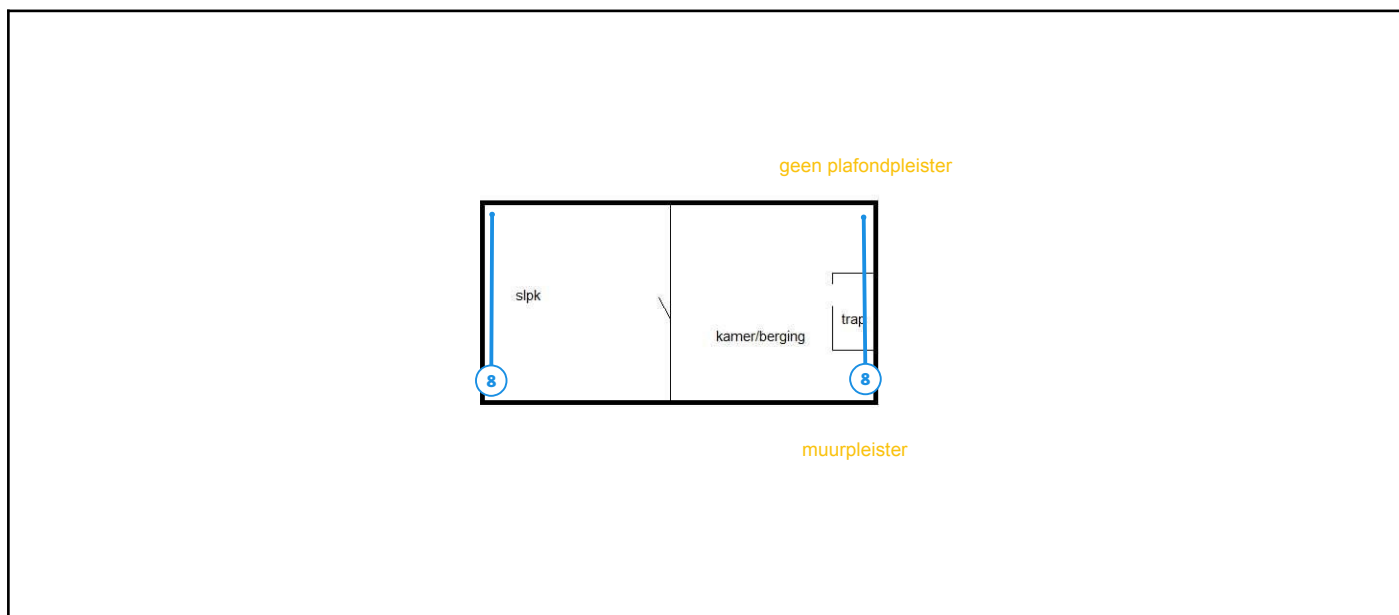
Plan 1.1: Schets woning +2

Beschrijving	Type	Actie
7. plafondpleister	Geen asbest	-
8. muurpleister	Geen asbest	-

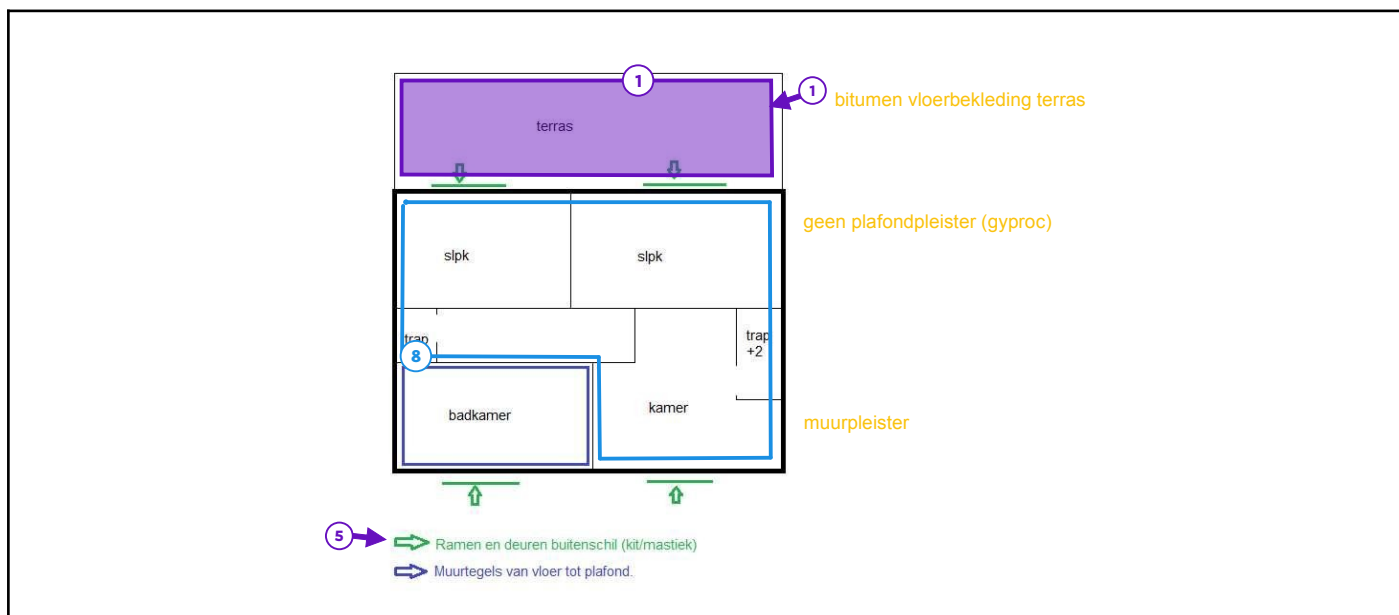
Plan 1.2: Schets woning +1

Beschrijving	Type	Actie
1. roofing terras	Advies	-
5. kit/mastiek ramen en deuren	Advies	-
7. plafondpleister	Geen asbest	-
8. muurpleister	Geen asbest	-

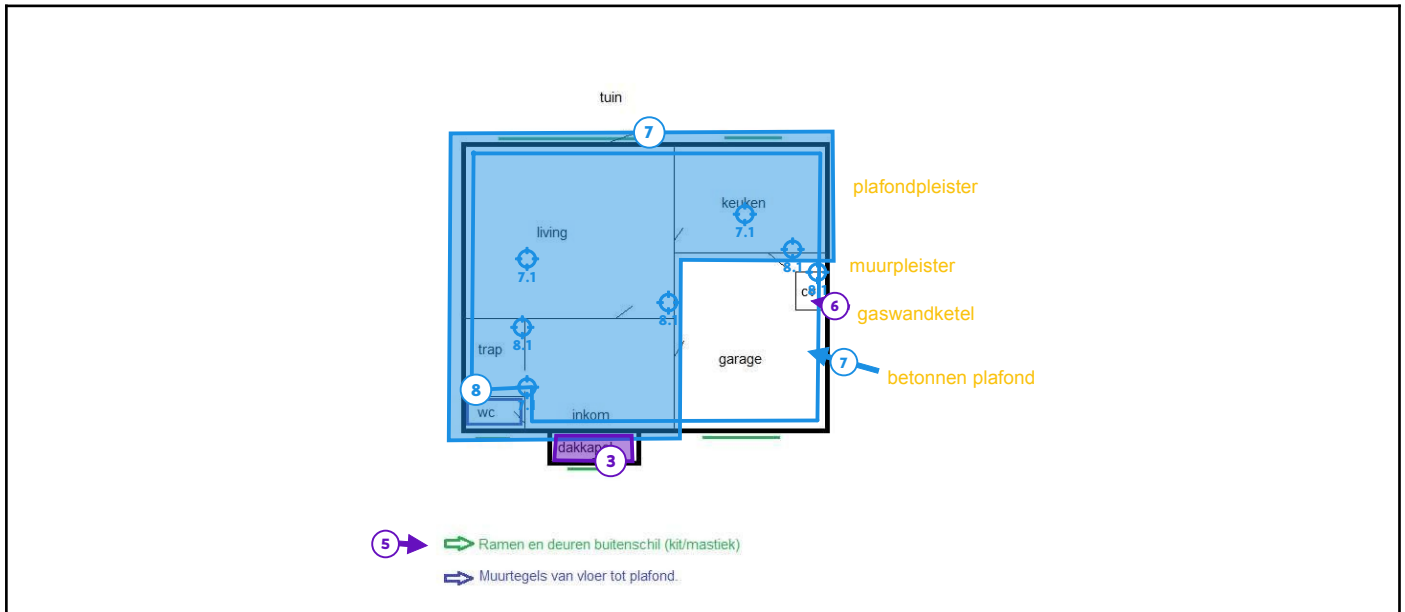
Plan 1.3: Schets woning glv

Beschrijving	Type	Actie
3. dakkapel	Advies	-
5. kit/mastiek ramen en deuren	Advies	-
6. gaswandketel	Advies	-
7. plafondpleister	Geen asbest	-
7.1 Code: 002	Mengmonster	-
8. muurpleister	Geen asbest	-
8.1 Code: 001	Mengmonster	-

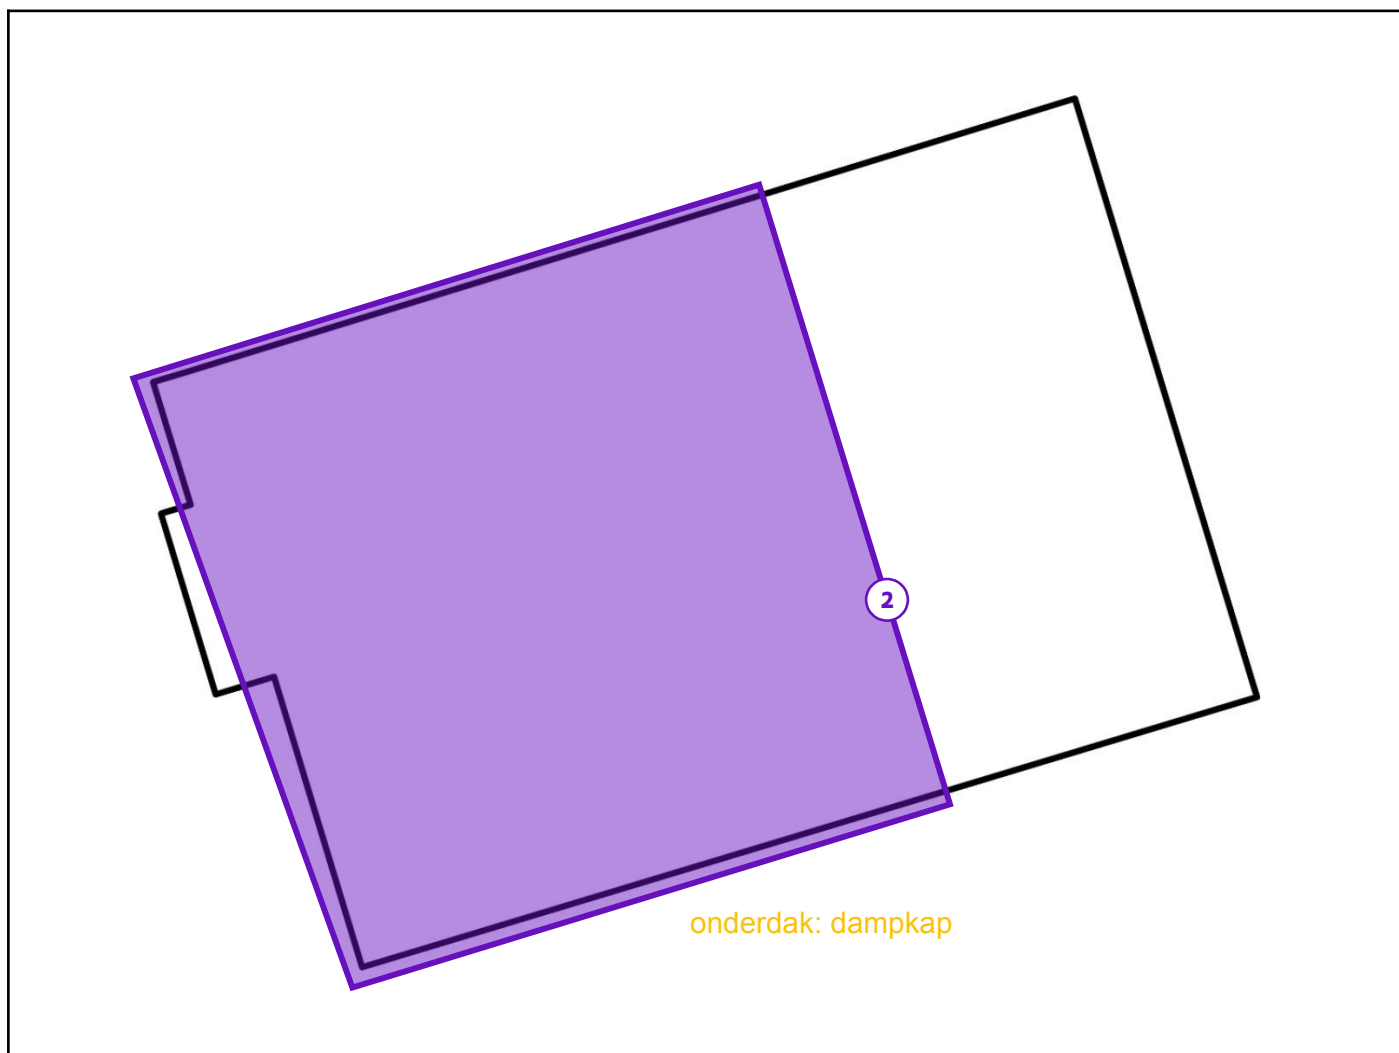
Plan 1.4: Woning plan

Beschrijving	Type	Actie
2. constructie dak	Advies	-

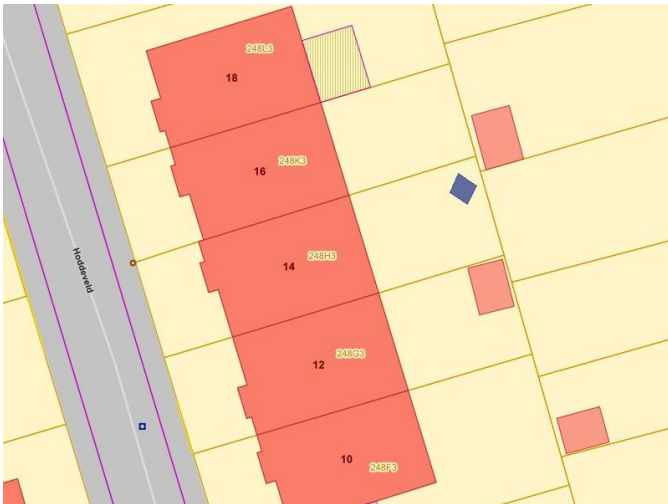
Zone 2: Tuinhuis

- 0 Asbestmaterialen
- 0 Beperkingen
- 0 Uitsluitingen
- 0 Roerende goederen
- 0 Puin, steenslag, (water)bodem
- 1 Adviezen**
- 0 Geen asbest

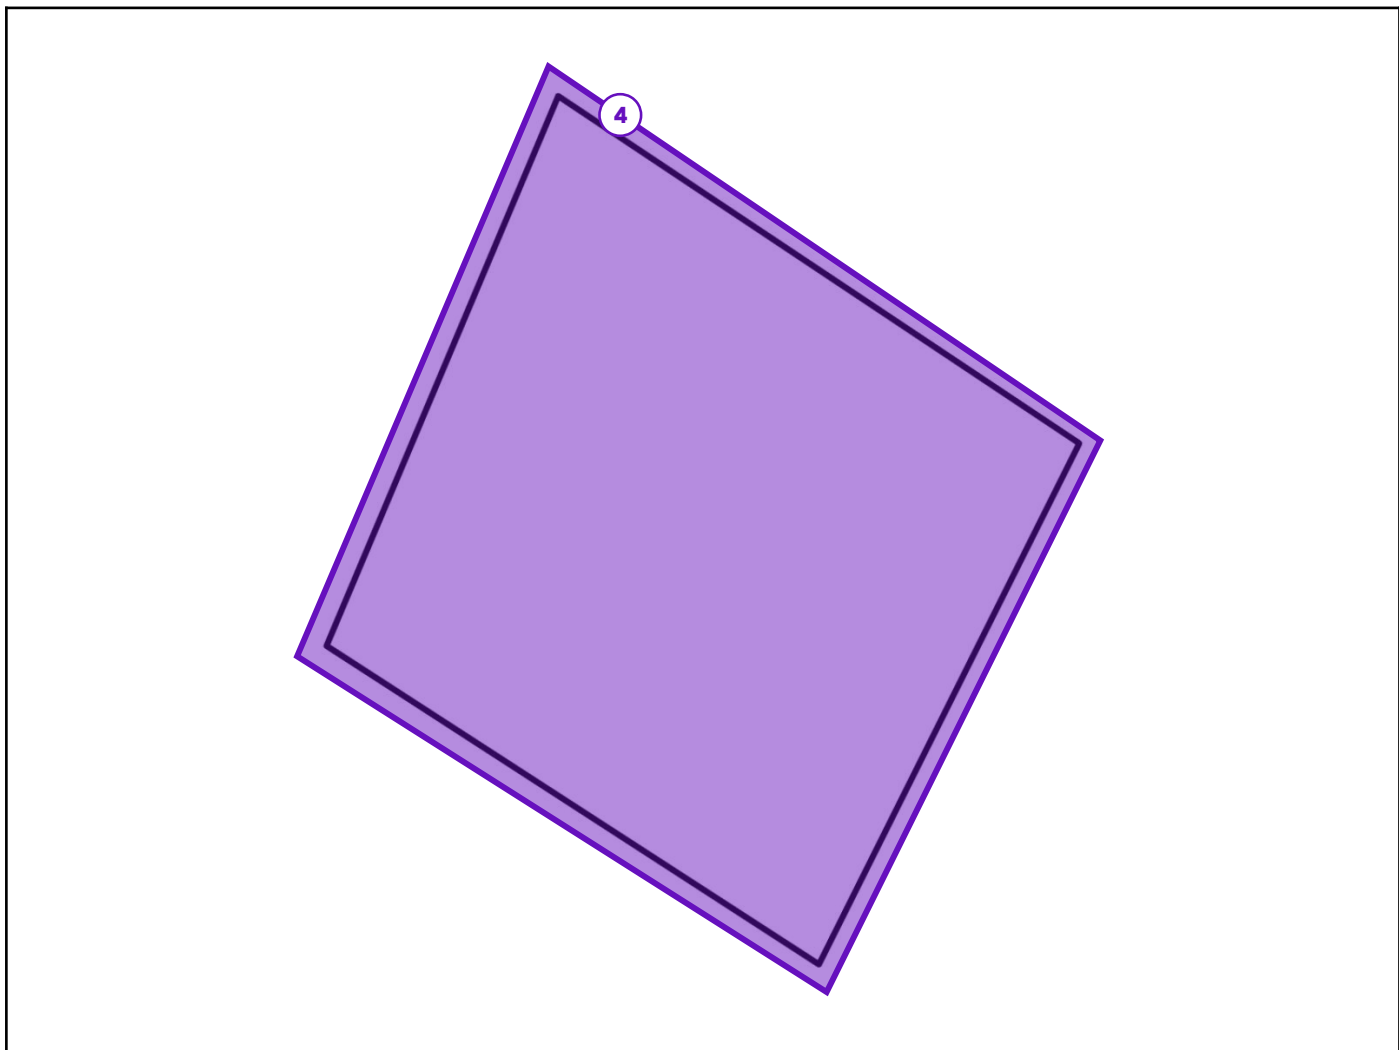
Plan 2.1: Tuinhuis plan

Beschrijving	Type	Actie
4. tuinhuis	Advies	-
