Asbestinventarisatetest

Halewijnstraat 103, 8930 Menen

Attestnummer : 20240307-000285.000

Niet-asbestveilig

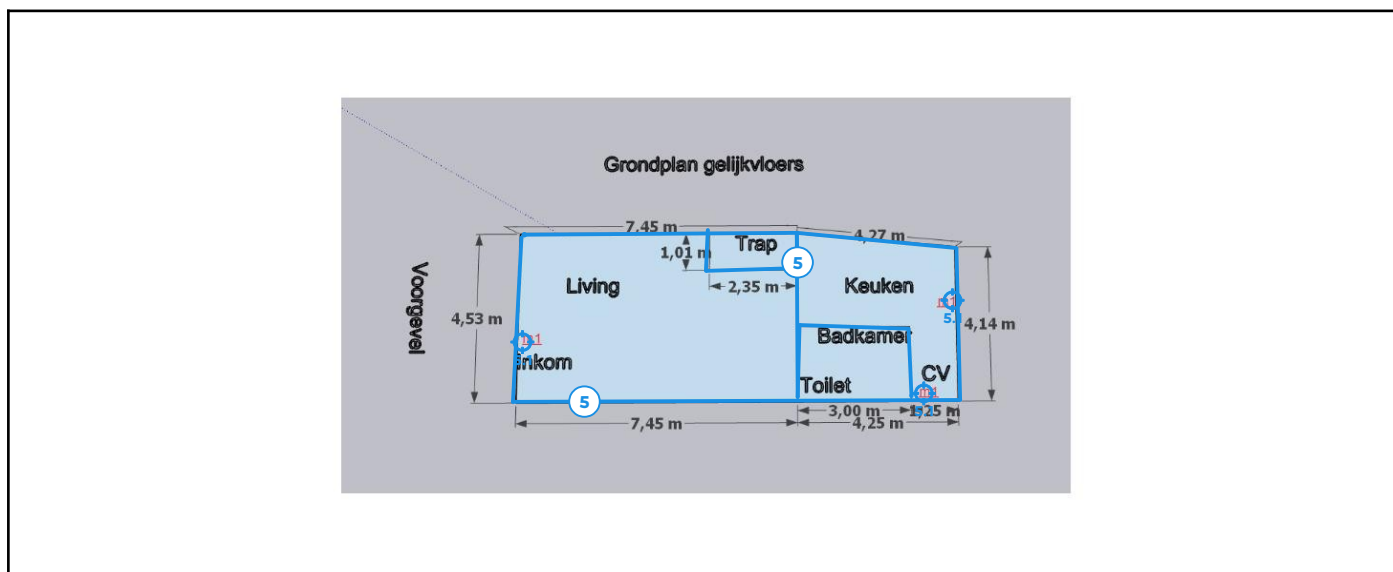
Plan 1.1: Grondplan gelijkvloers

Beschrijving	Type	Actie
5. Pleisterwerk muren	Geen asbest	-
5.1 Code: M1	Mengmonster	-

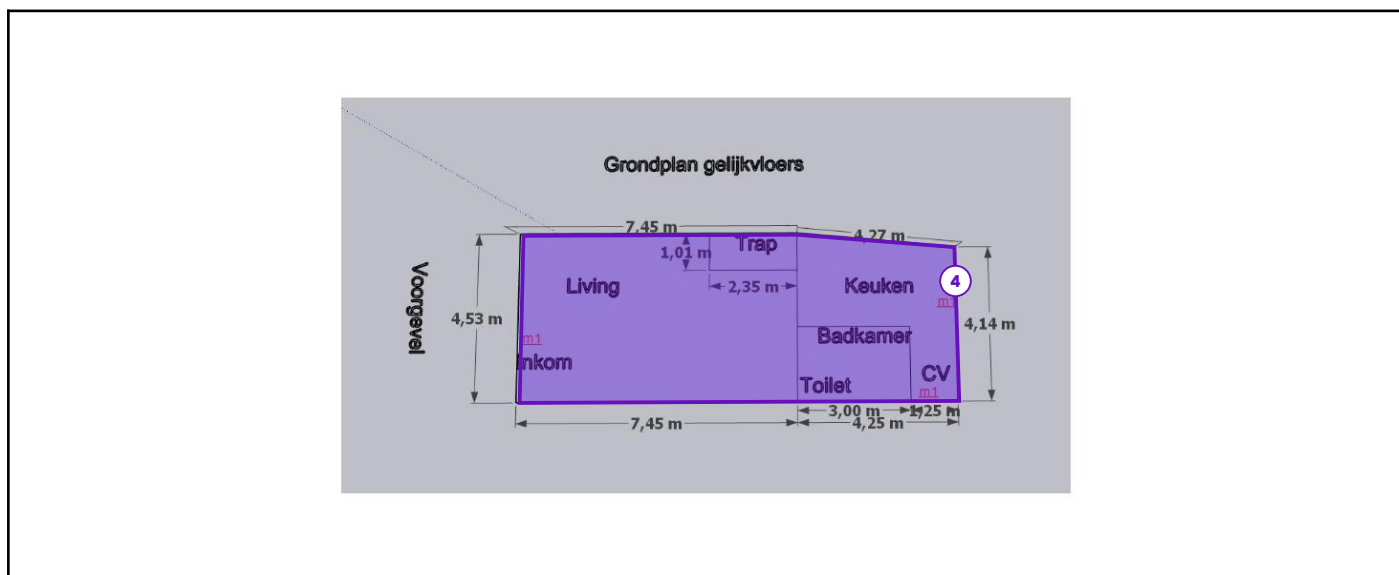
Plan 1.2: Grondplan gelijkvloers

Beschrijving	Type	Actie
4. Plafond tegels / gyproc	Advies	-

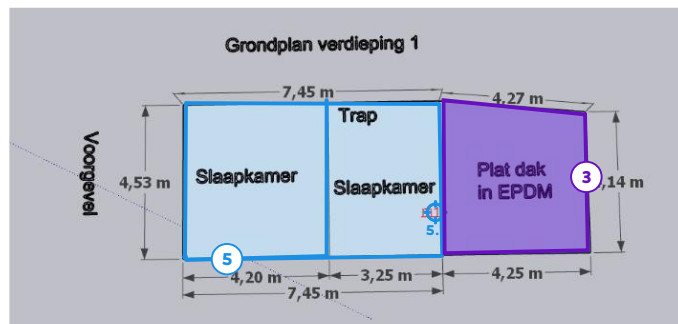
Plan 1.4: Grondplan verdieping 1

Beschrijving	Type	Actie
3. Plat dak aanbouw in EPDM	Advies	-
5. Pleisterwerk muren	Geen asbest	-
5.1 Code: M1	Mengmonster	-

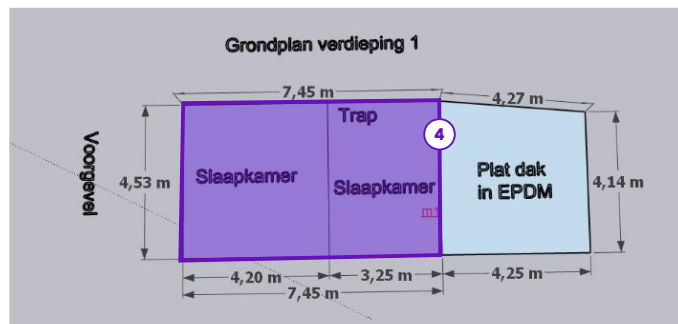
Plan 1.5: Grondplan verdieping 1

Beschrijving	Type	Actie
4. Plafond tegels / gyproc	Advies	-
