Asbestinventarisatetest

Vilvoordsesteenweg 246, 1850 Grimbergen

Attestnummer : 20240209-000016.000

Uitgegeven op : 09.02.2024

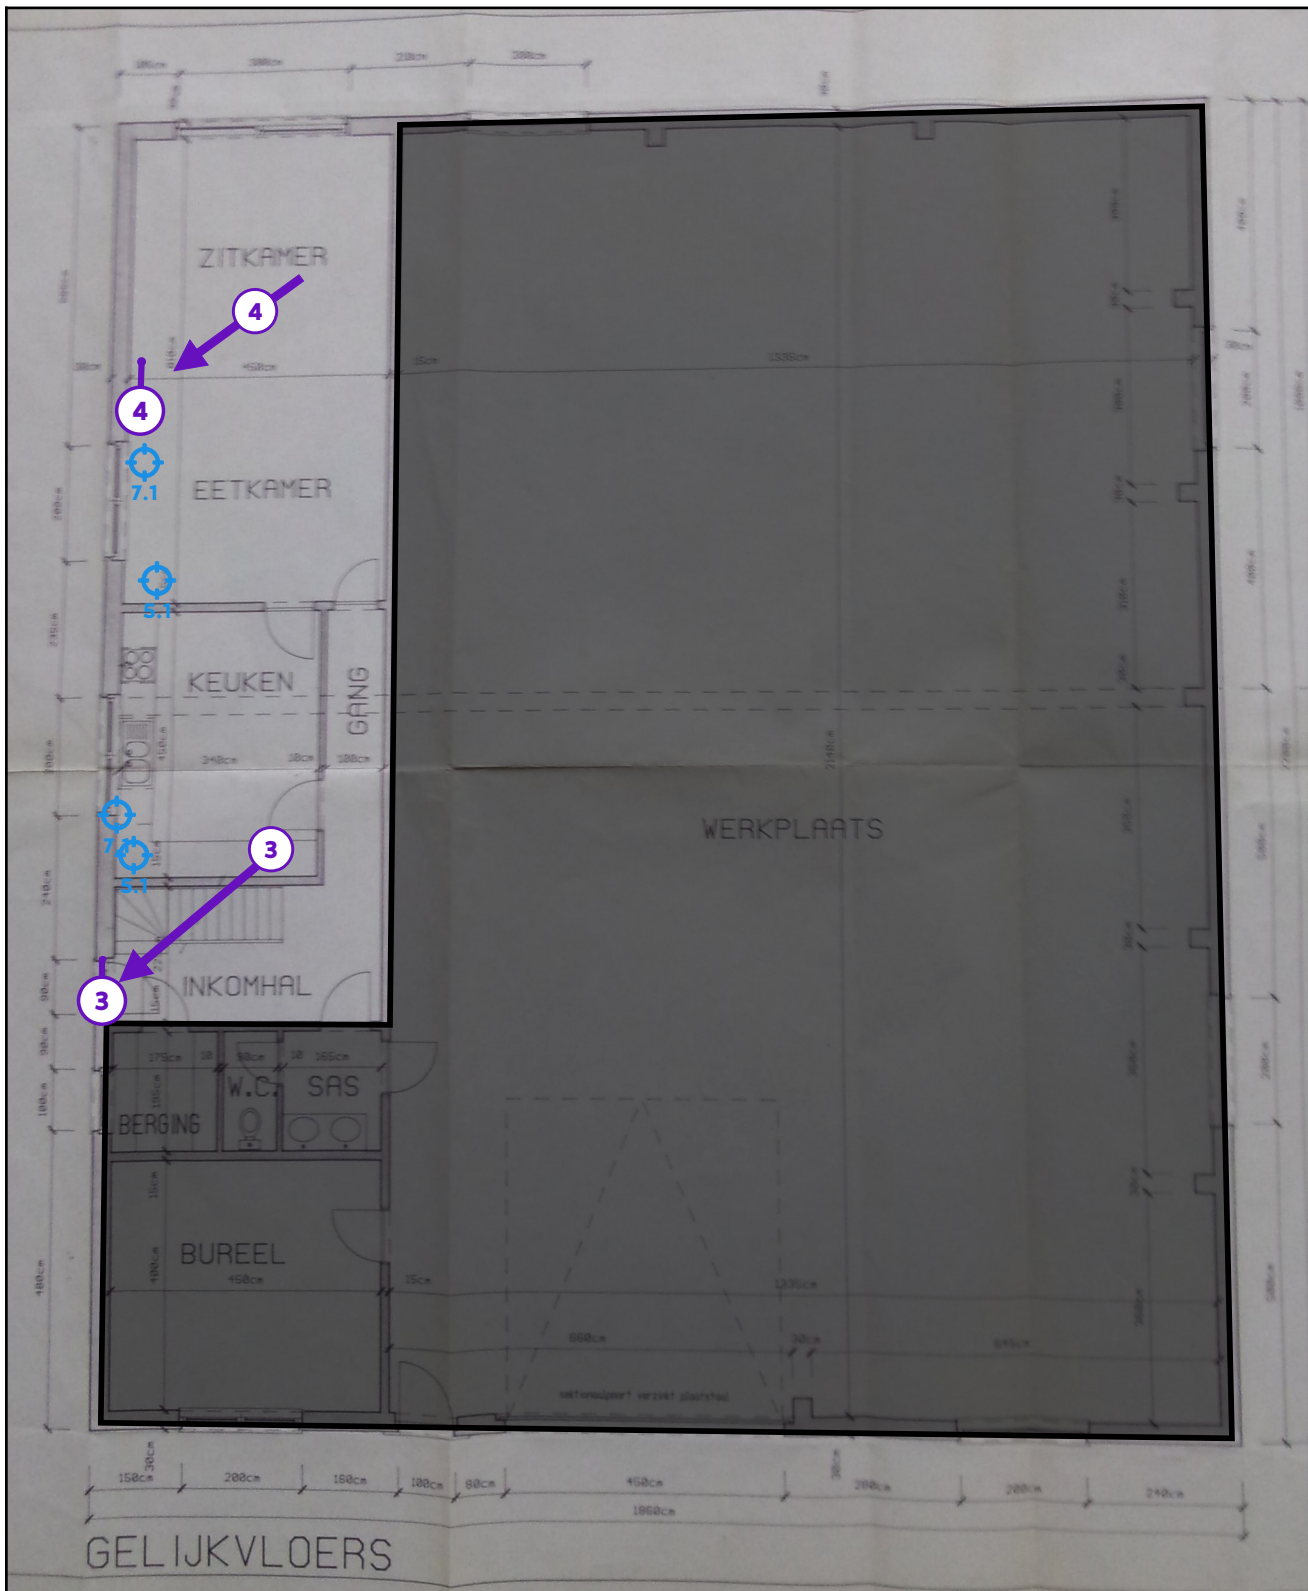
Plan 2.1: Woning gelijkvloers

3. Vast paneel voor en achterdeur	Advies	-
4. Koord kacheldeur	Advies	-
5. Bepleistering plafond	Geen asbest	-
5.1 Code: MM02	Mengmonster	-
7. Bepleistering muur	Geen asbest	-
7.1 Code: MM01	Mengmonster	-
