Asbestinventarisatetest

Watertorenlaan 16, 1930 Zaventem

Attestnummer : 20240312-000532.000

Uitgegeven op : 12.03.2024

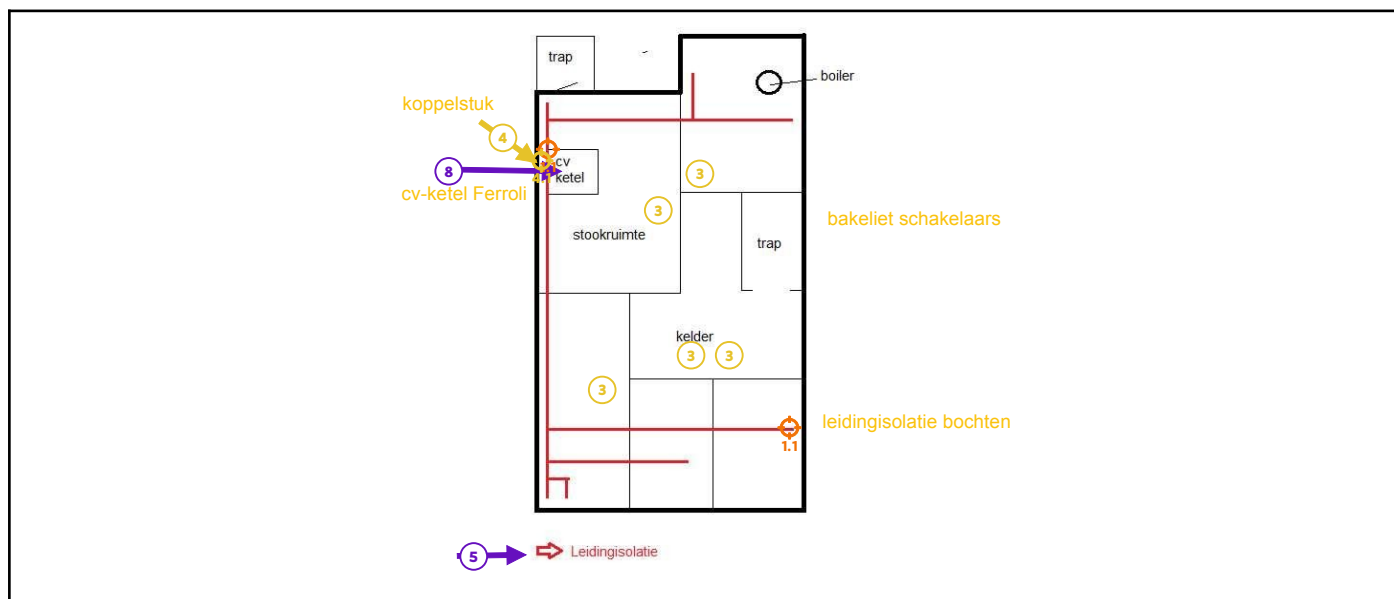
Plan 1.1: Schets kelder

Beschrijving	Type	Actie
1. leidingisolatie bochten	Asbestmateriaal	Verwijderen
1.1 Code: 004	Mengmonster	-
3. bakeliet schakelaars kelder	Asbestmateriaal	Zorgvuldig beheren
4. cement koppelstuk condens cv-ketel	Asbestmateriaal	Zorgvuldig beheren
4.1 Code: 005	Puntmonster	-
5. leidingisolatie rechte stukken	Advies	-
8. cv-ketel	Advies	-

- Eenvoudige handelingen: mag via doe-het-zelf of door werknemer(s) met opleidingsattest eenvoudige handelingen
Het koppelstuk kan voorzichtig losgebeiteld worden, extra bevochtigen om stof te voorkomen + dragen van de nodige beschermingsmiddelen (mondmasker ffp3, handschoenen, tyvec) Bij de gemeente/containerpark afsluitzakken halen om dubbel in te pakken en af te voeren naar het containerpark als hechtgebonden asbestafval. Zie ook link Zie <https://ovam.vlaanderen.be/wie-mag-wat-verwijderen>

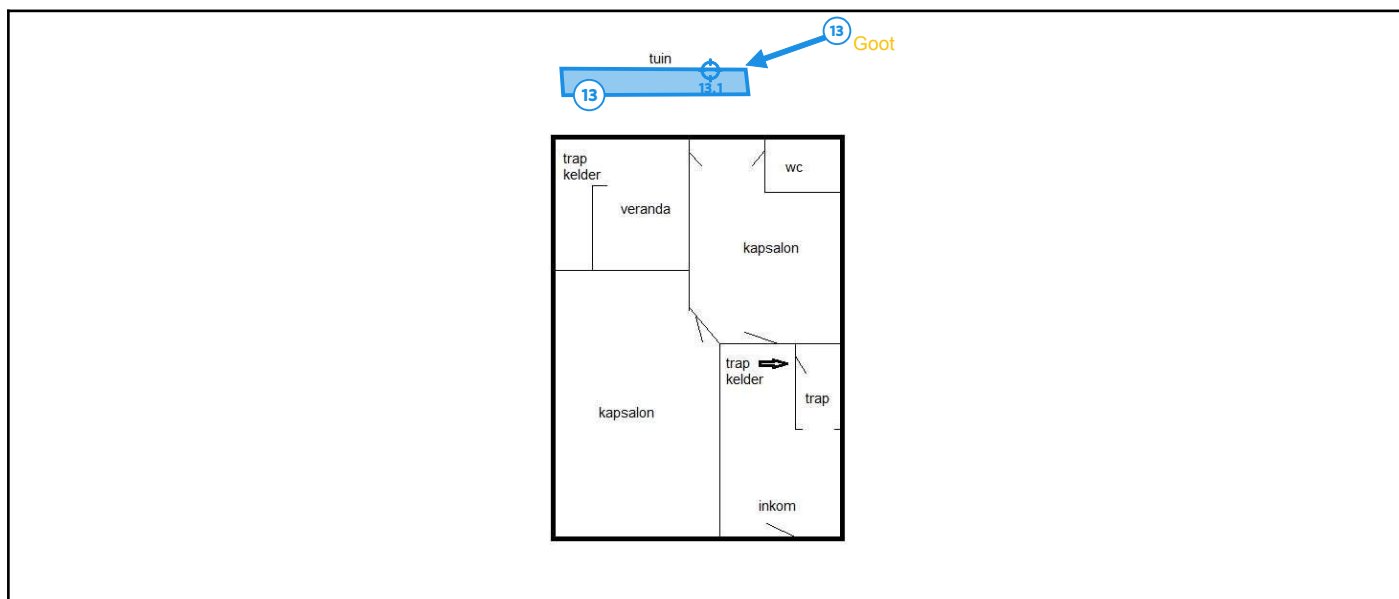
Plan 1.2: Schets woning glv

Beschrijving	Type	Actie
13. goot regenwater	Geen asbest	-
13.1 Code: 006	Puntmonster	-

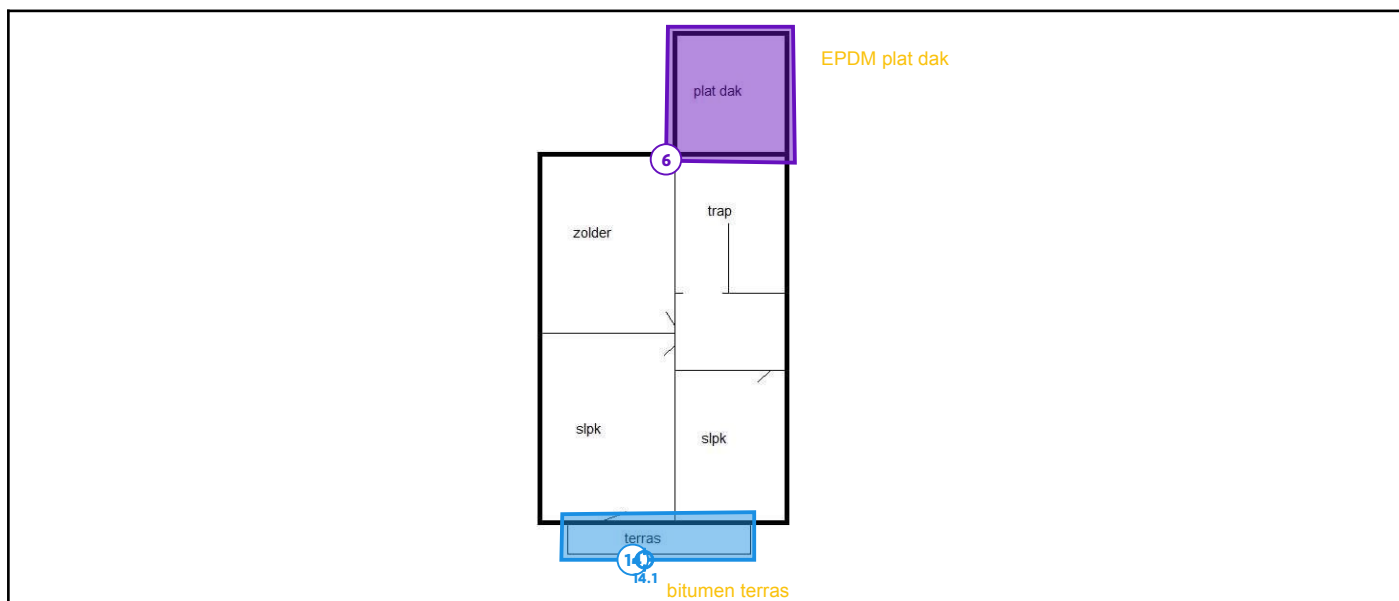
Plan 1.4: Schets woning +2

Beschrijving	Type	Actie
6. plat dak EPDM	Advies	-
14. bitumen bekleding terras	Geen asbest	-
14.1 Code: 002	Puntmonster	-

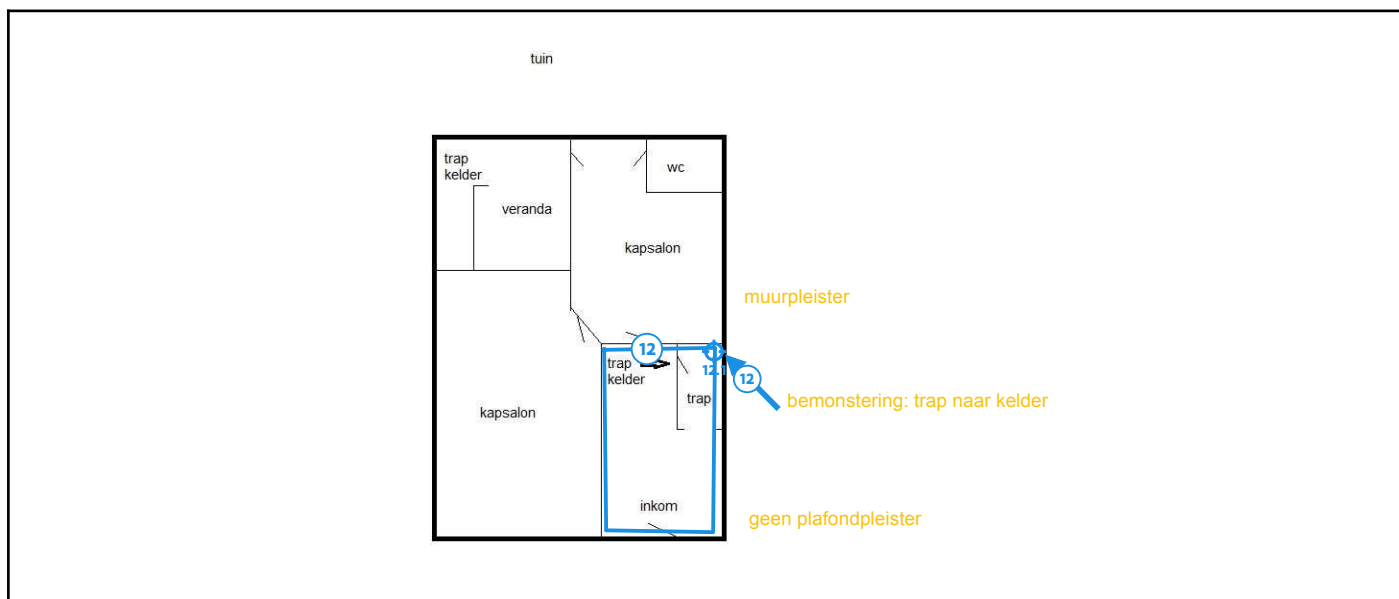
Plan 1.5: Schets woning glv pleisterwerk

Beschrijving	Type	Actie
7. plafonds	Advies	-
12. muurpleister	Geen asbest	-
12.1 Code: 001	Mengmonster	-

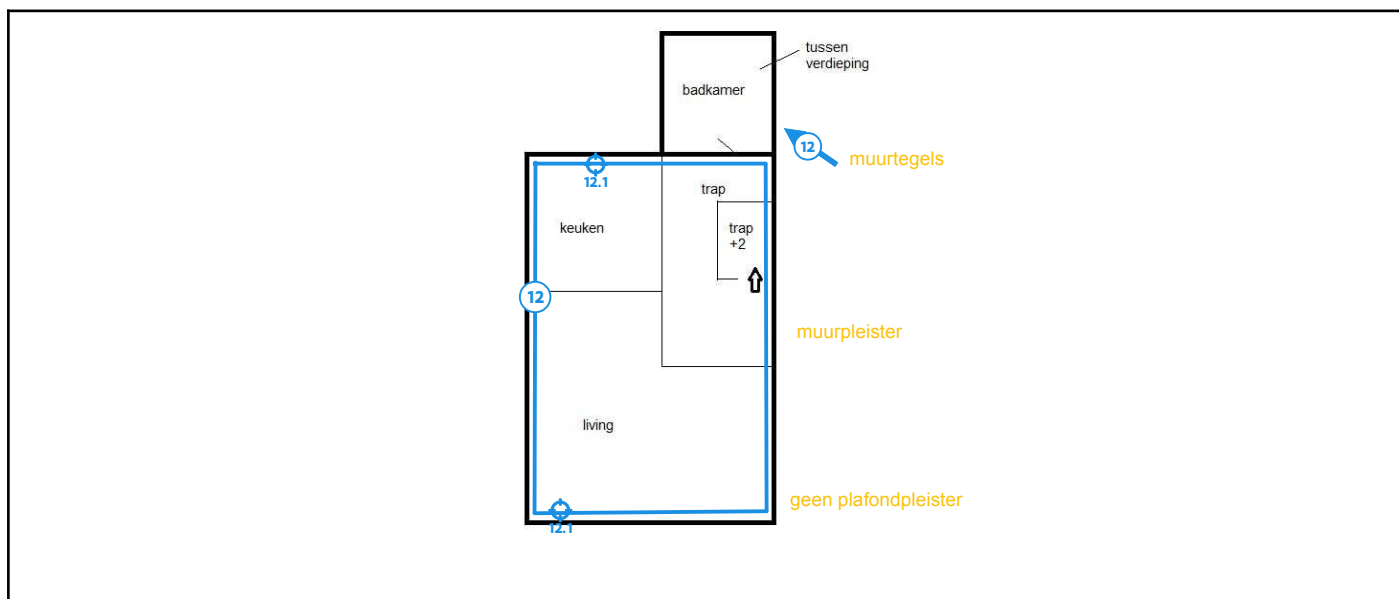
Plan 1.6: Schets woning +1 pleisterwerk

Beschrijving	Type	Actie
7. plafonds	Advies	-
12. muurpleister	Geen asbest	-
12.1 Code: 001	Mengmonster	-

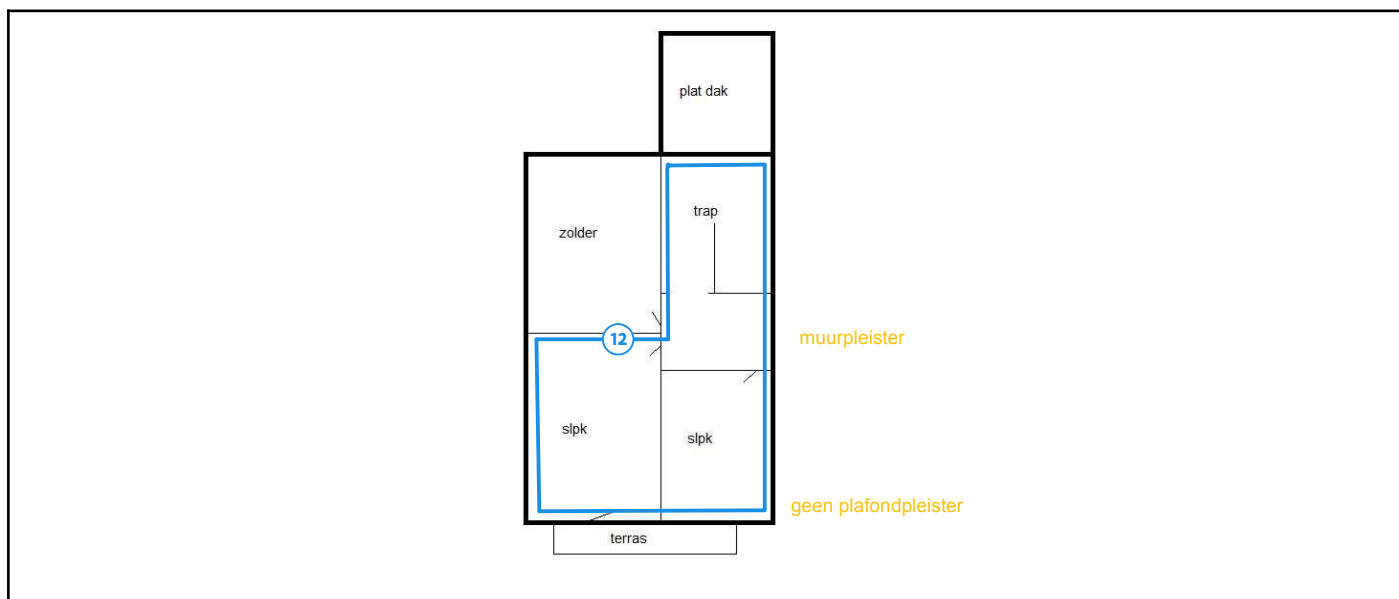
Plan 1.7: Schets woning +2 pleisterwerk

Beschrijving	Type	Actie
7. plafonds	Advies	-
12. muurpleister	Geen asbest	-

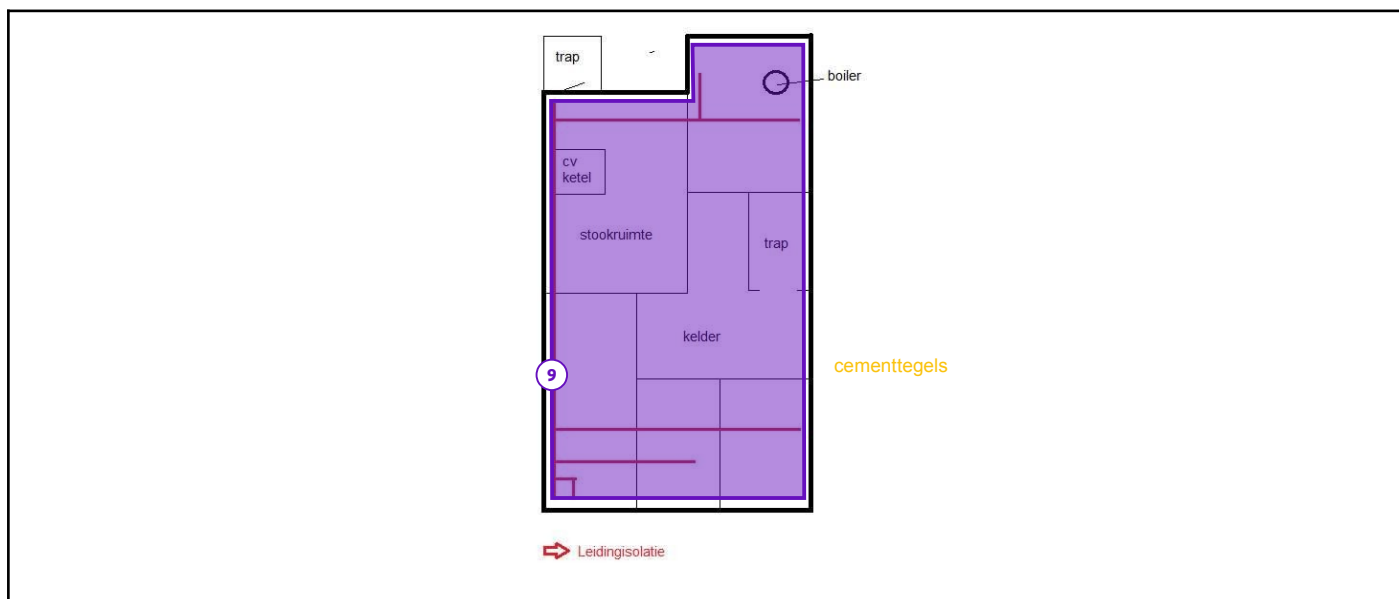
Plan 1.8: Schets kelder

Beschrijving	Type	Actie
9. cementtegels kelder	Advies	-

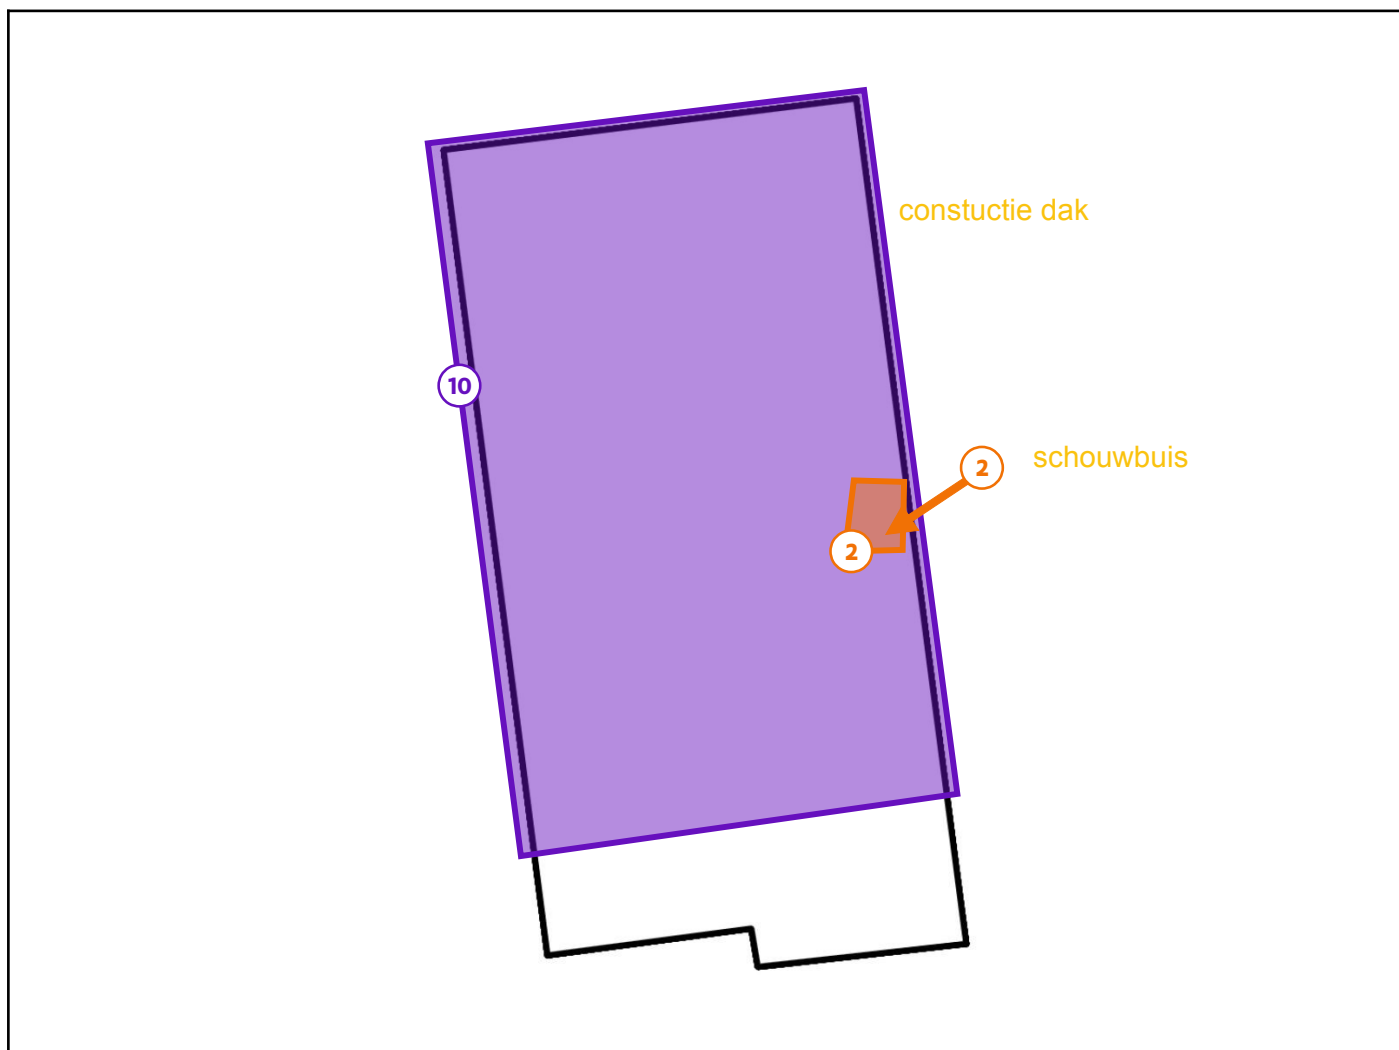
Plan 1.9: Woning plan

Beschrijving	Type	Actie
2. schouwbus	Asbestmateriaal	Verwijderen
10. constructie dak	Advies	-

- Eenvoudige handelingen: mag via doe-het-zelf of door werknemer(s) met opleidingsattest eenvoudige handelingen
De bus kan voorzichtig losgebeiteld worden , extra bevochtigen om stof te voorkomen + dragen van de nodige beschermingsmiddelen (mondmasker ffp3, handschoenen, tyvec) Bij de gemeente/containerpark afsluitzakken halen om dubbel in te pakken en af te voeren naar het containerpark als hechtgebonden asbestafval. Zie ook link Zie <https://ovam.vlaanderen.be/wie-mag-wat-verwijderen>.

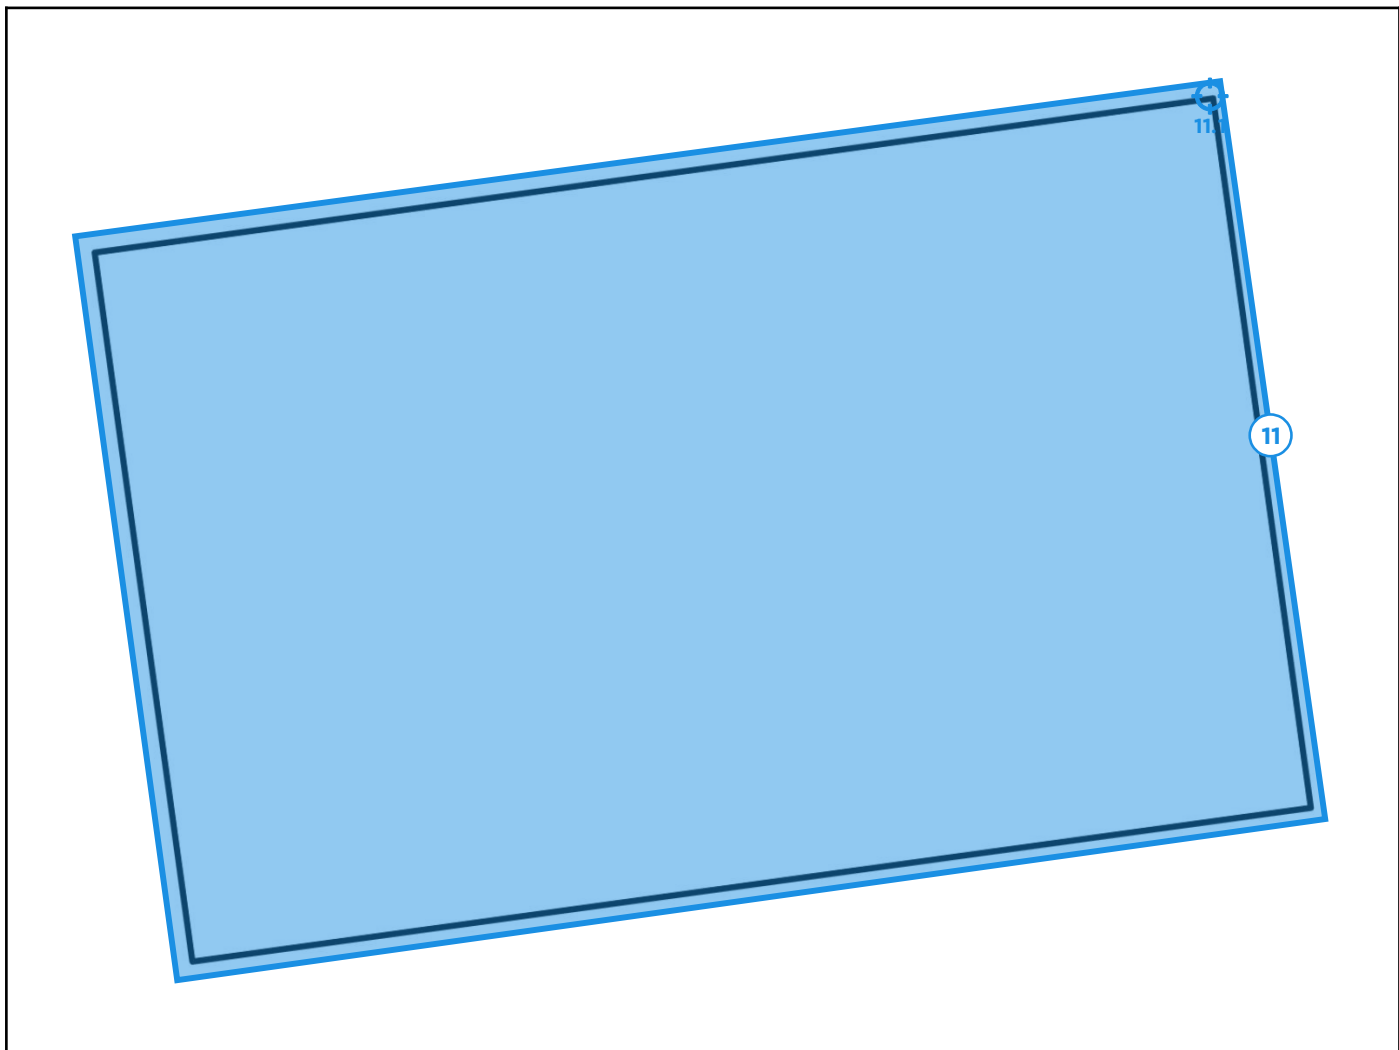
Plan 2.1: Tuinhuis plan

Beschrijving	Type	Actie
11. bitumen dakbekleding tuinhuis	Geen asbest	-
11.1 Code: 003	Puntmonster	-
