Asbestinventarisatetest

Oostrozebekestraat 250, 8770 Ingelmunster

Attestnummer : 20221209-000180.000

Uitgegeven op : 09.12.2022

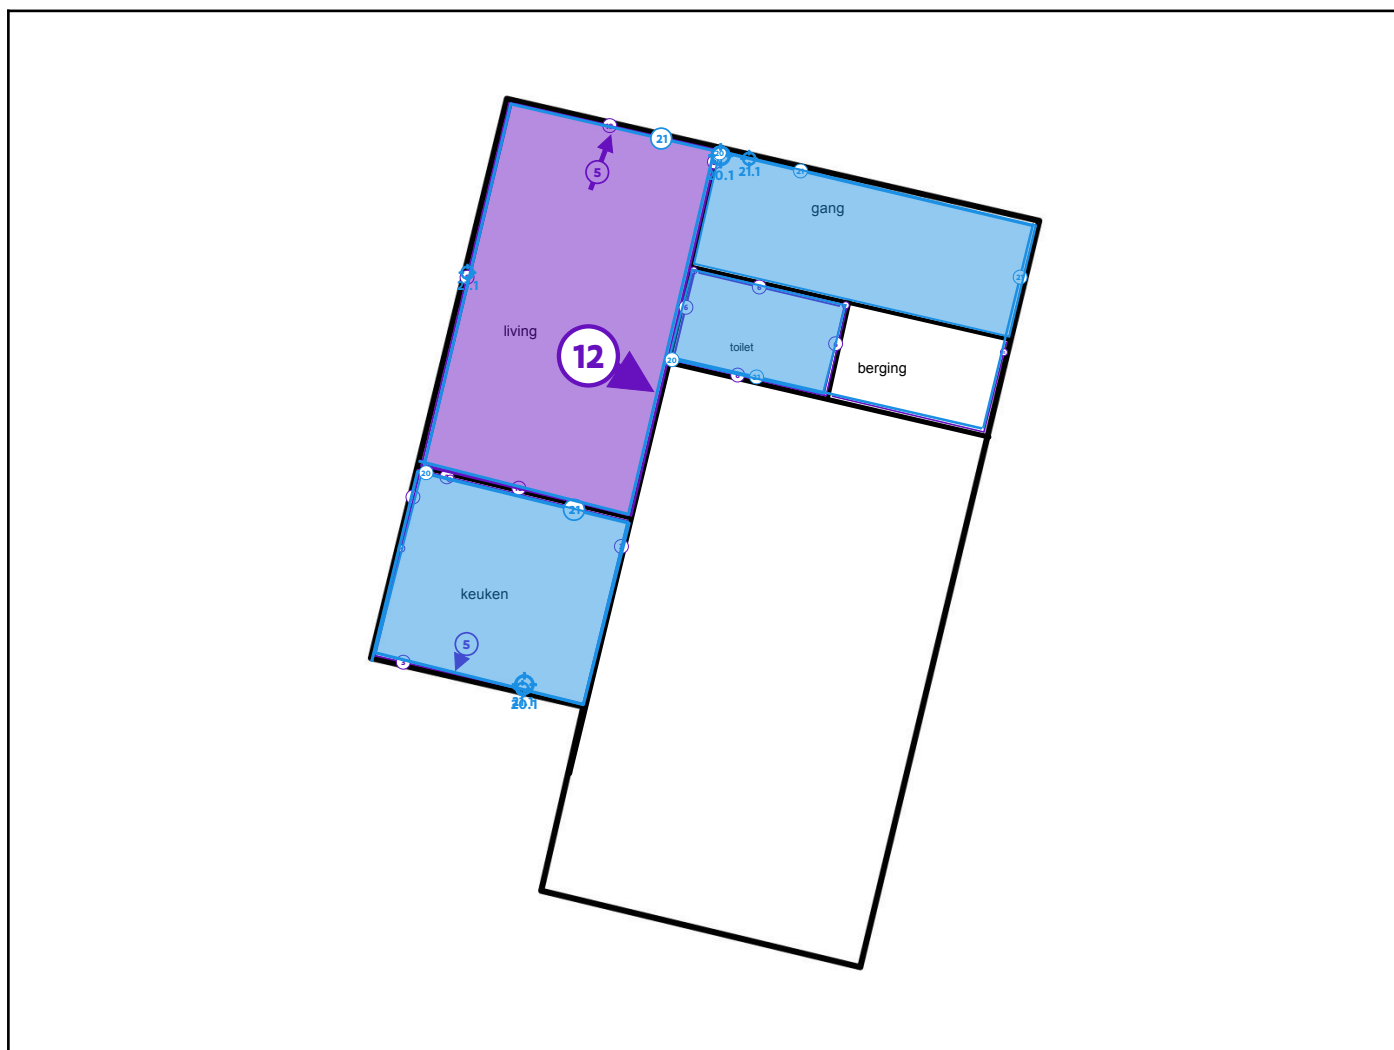
Plan 1.1: Gelijkvloers

Beschrijving	Type	Actie
3. Keuken - behangpapier	Advies	-
4. Keuken - Tegellijm	Advies	-
5. Chauffages	Advies	-
6. Toilet - Tegellijm	Advies	-
7. Toilet - behangpapier	Advies	-
8. Living - valse plafond	Advies	-
9. Living - behangpapier 2	Advies	-

10. Living - behangpapier 1	Advies	-
11. Berging - behangpapier	Advies	-
12. Schouw	Advies	-
20. Pleister plafond	Geen asbest	-
20.1 Code: 002	Mengmonster	-
21. Pleister wand	Geen asbest	-
21.1 Code: 001	Mengmonster	-

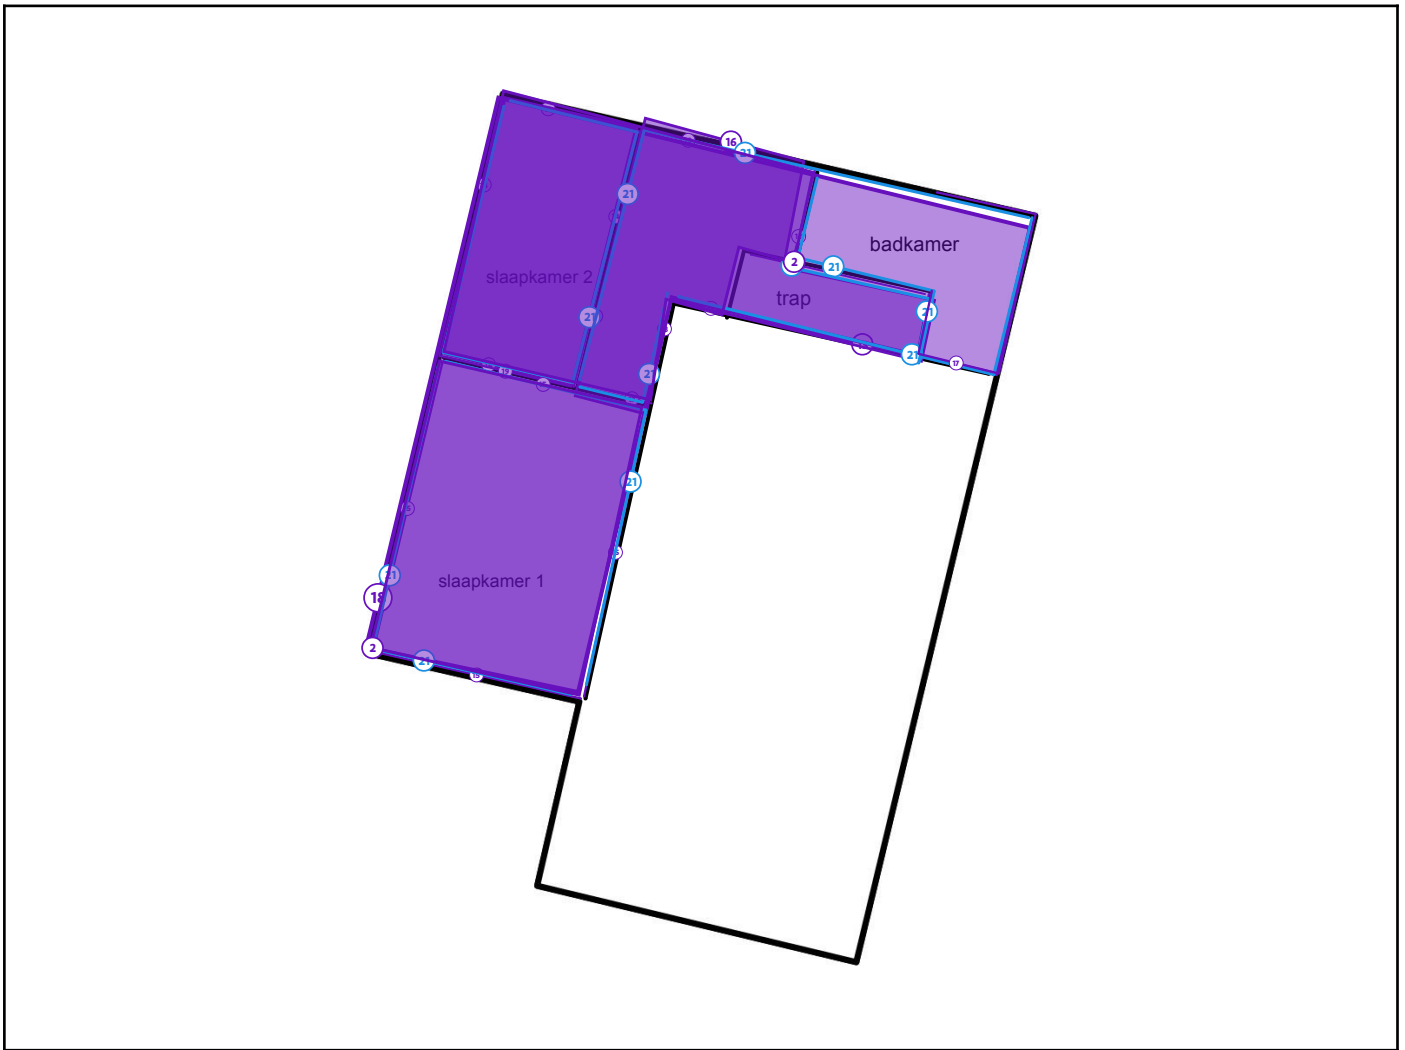
Plan 1.2: Eerste verdieping

Beschrijving	Type	Actie
2. Eerste verdieping - tapijt	Advies	-
13. Trappen- behangpapier	Advies	-
14. Slaapkamer 2 - behangpapier 1	Advies	-
15. Slaapkamer 1 - behangpapier 1	Advies	-
16. Eerste verdieping - Gang - behangpapier	Advies	-
17. Badkamer - Tegellijm	Advies	-
18. Valse plafond	Advies	-

19. Slaapkamer 2 - behangpapier 2	Advies	-
21. Pleister wand	Geen asbest	-

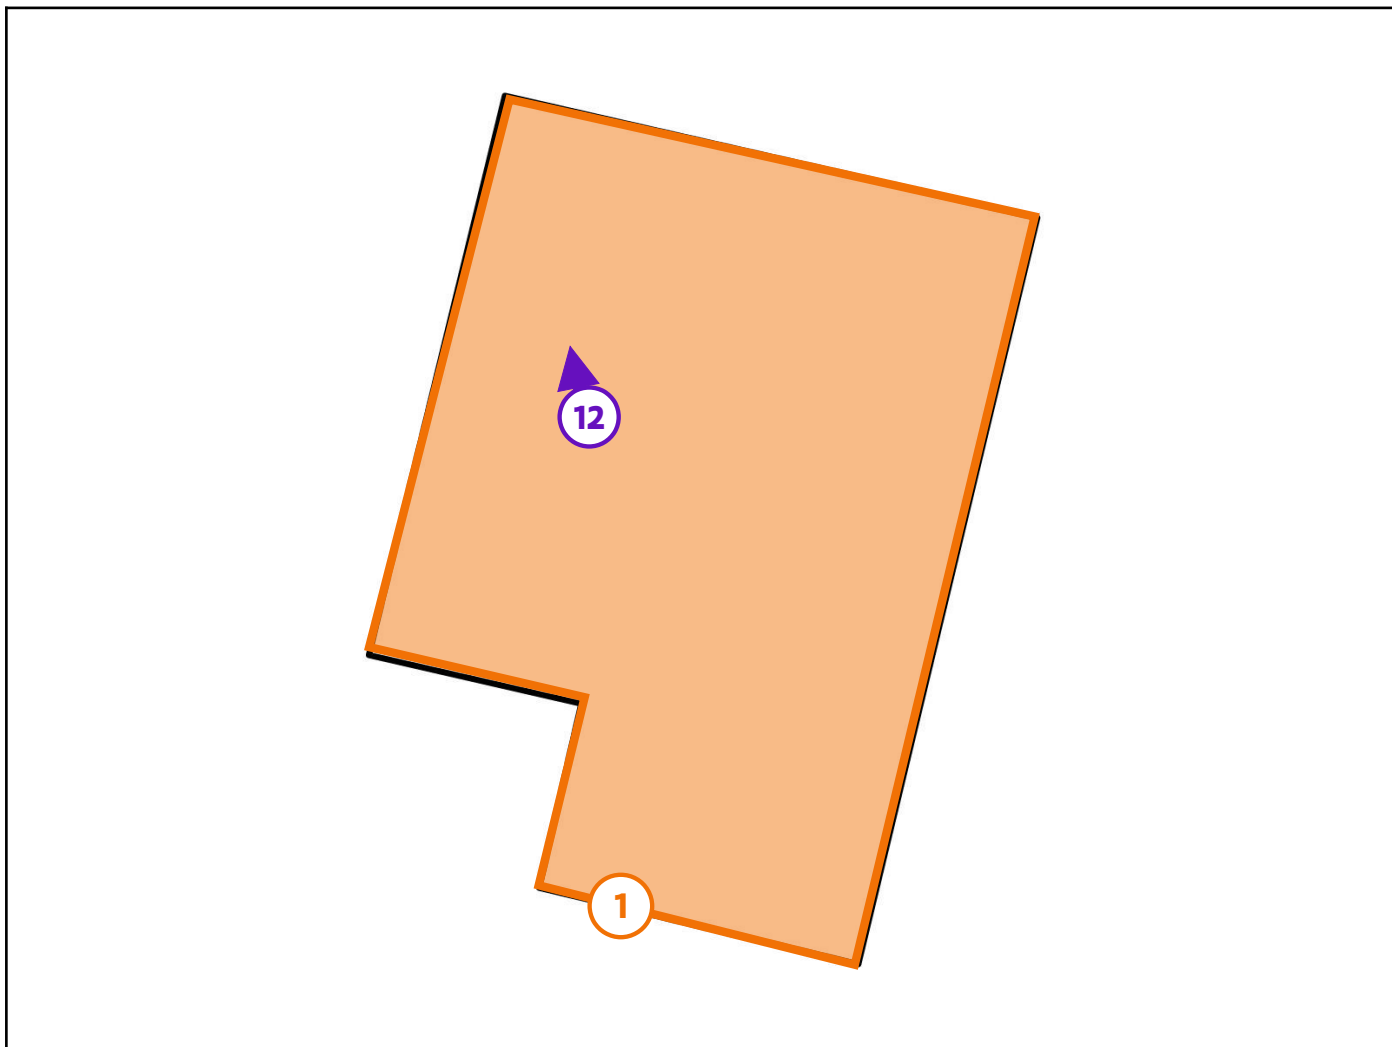
Plan 1.3: Zolder

Beschrijving	Type	Actie
1. Onderdak	Asbestmateriaal	Verwijderen
12. Schouw	Advies	-
