Asbestinventarisatetest

Koning Albert I-laan 77, 8800 Roeselare

Attestnummer : 20230110-000310.000

Uitgegeven op : 10.01.2023

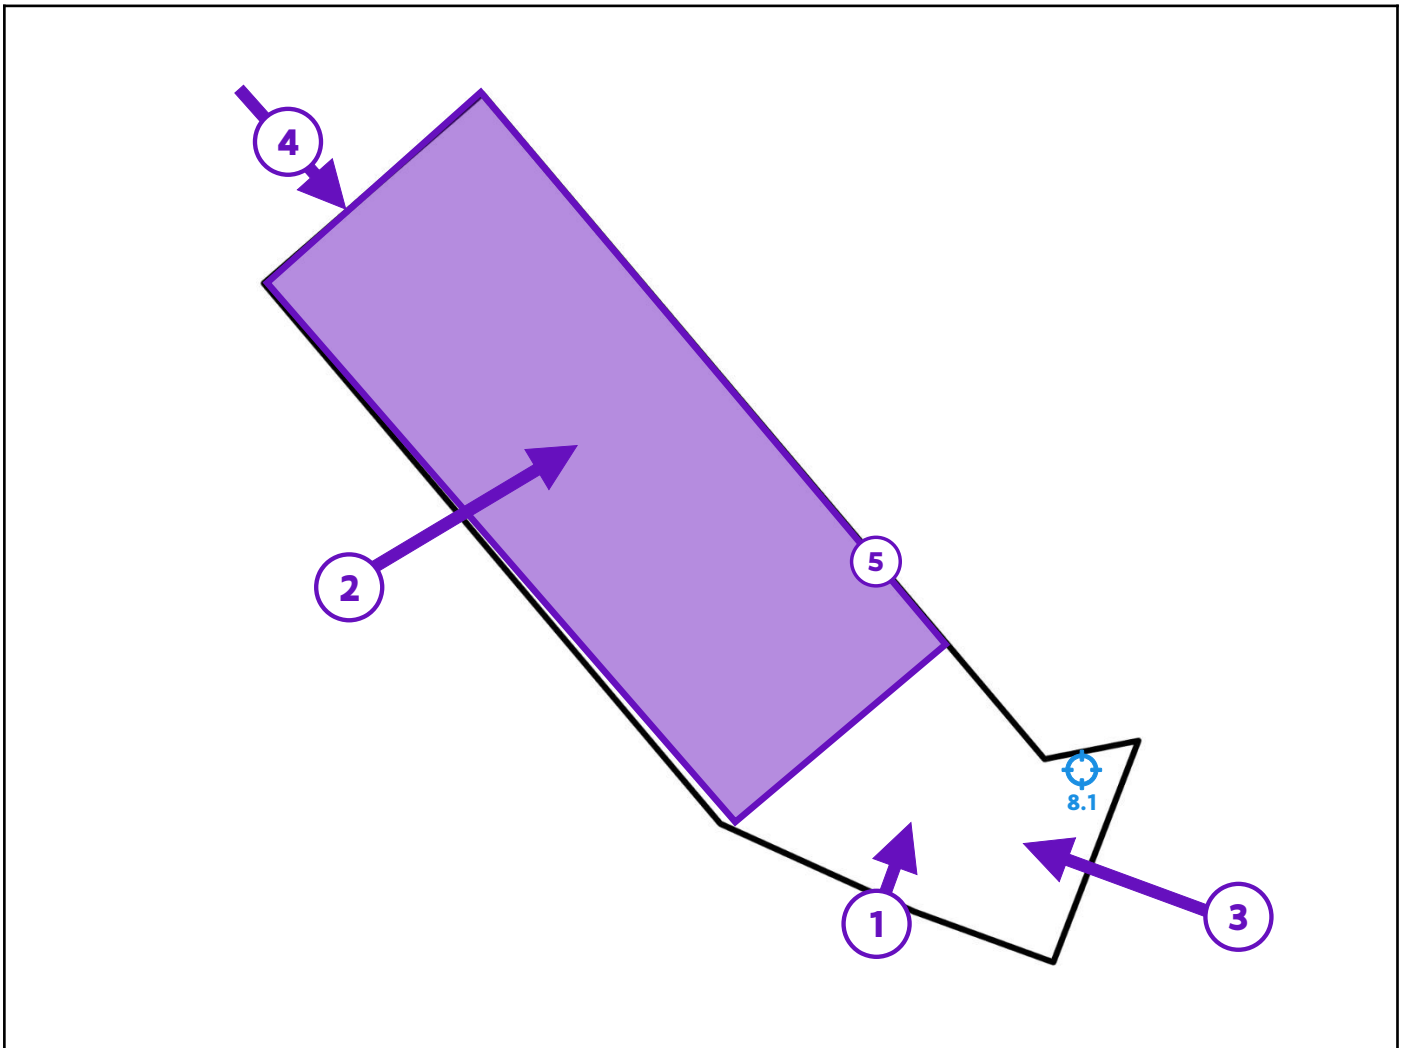
Plan 1.1: Hoofdgebouw plan

Beschrijving	Type	Actie
1. Vloerbedekking bergruimte	Advies	-
2. plafond berging	Advies	-
3. plafond bijgebouw	Advies	-
4. Mastiek tussen glas en schrijnwerk	Advies	-
5. dakbedekking gebouw	Advies	-
8. Pleisterwerk wanden	Geen asbest	-
8.1 Code: 32409_6554/01	Mengmonster	-

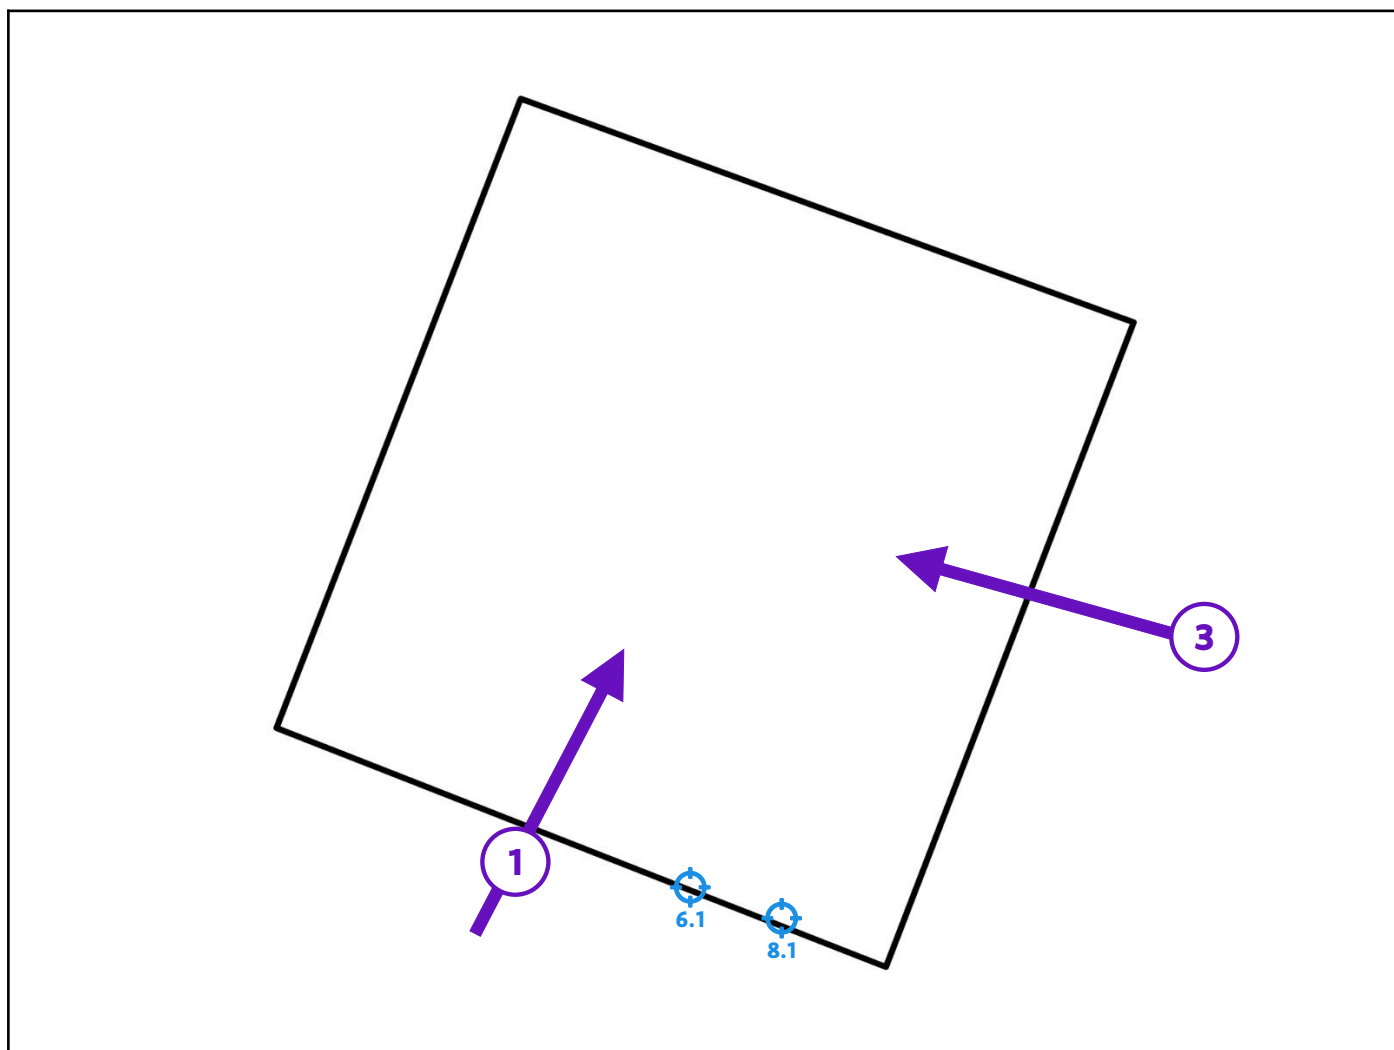
Plan 2.1: Bijgebouw plan

Beschrijving	Type	Actie
1. Vloerbedekking bergruimte	Advies	-
3. plafond bijgebouw	Advies	-
6. Mastiek tussen glas en schrijnwerk (achterzijde)	Geen asbest	-
6.1 Code: 32409_6554/02	Puntmonster	-
8. Pleisterwerk wanden	Geen asbest	-
8.1 Code: 32409_6554/01	Mengmonster	-

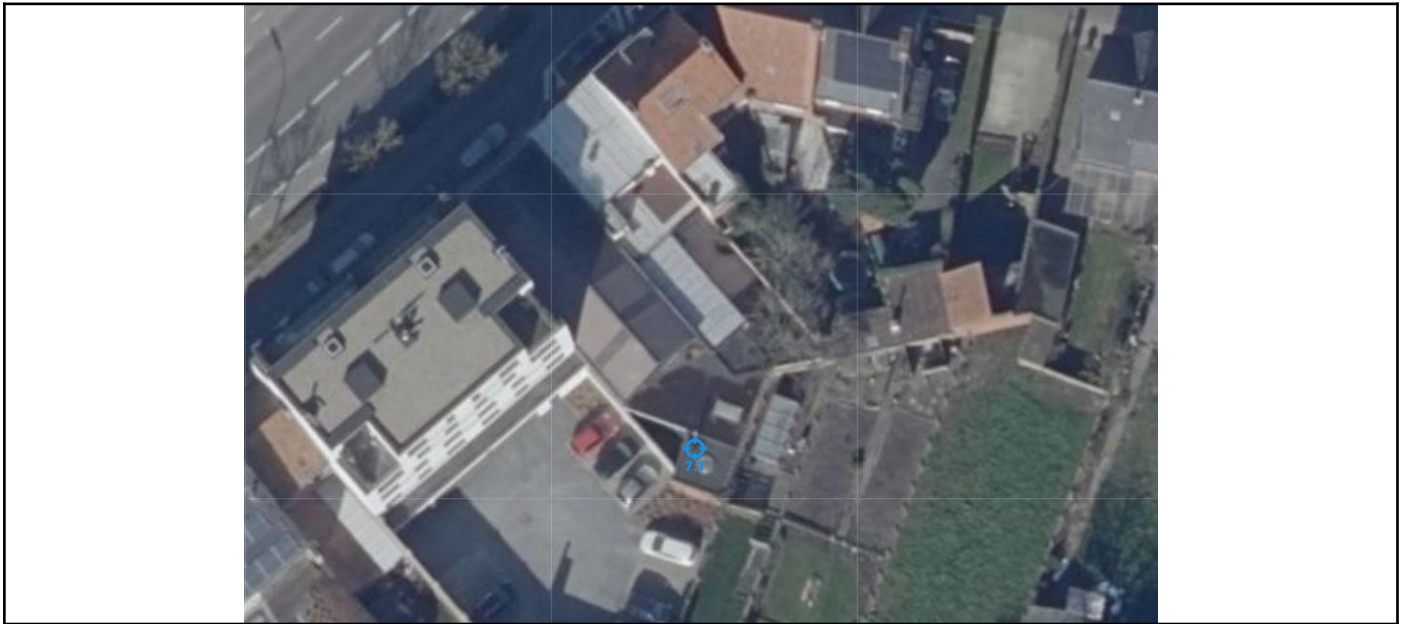
Plan 2.2: luchtfoto dak

Beschrijving	Type	Actie
7. Bitumen als dakbekking	Geen asbest	-
7.1 Code: 32409_6554/03	Puntmonster	-
