# Asbestinventarisatetest

Jozef Van Den Berghestraat 45, 1850 Grimbergen

Attestnummer : 20240306-000036.000

Uitgegeven op : 06.03.2024

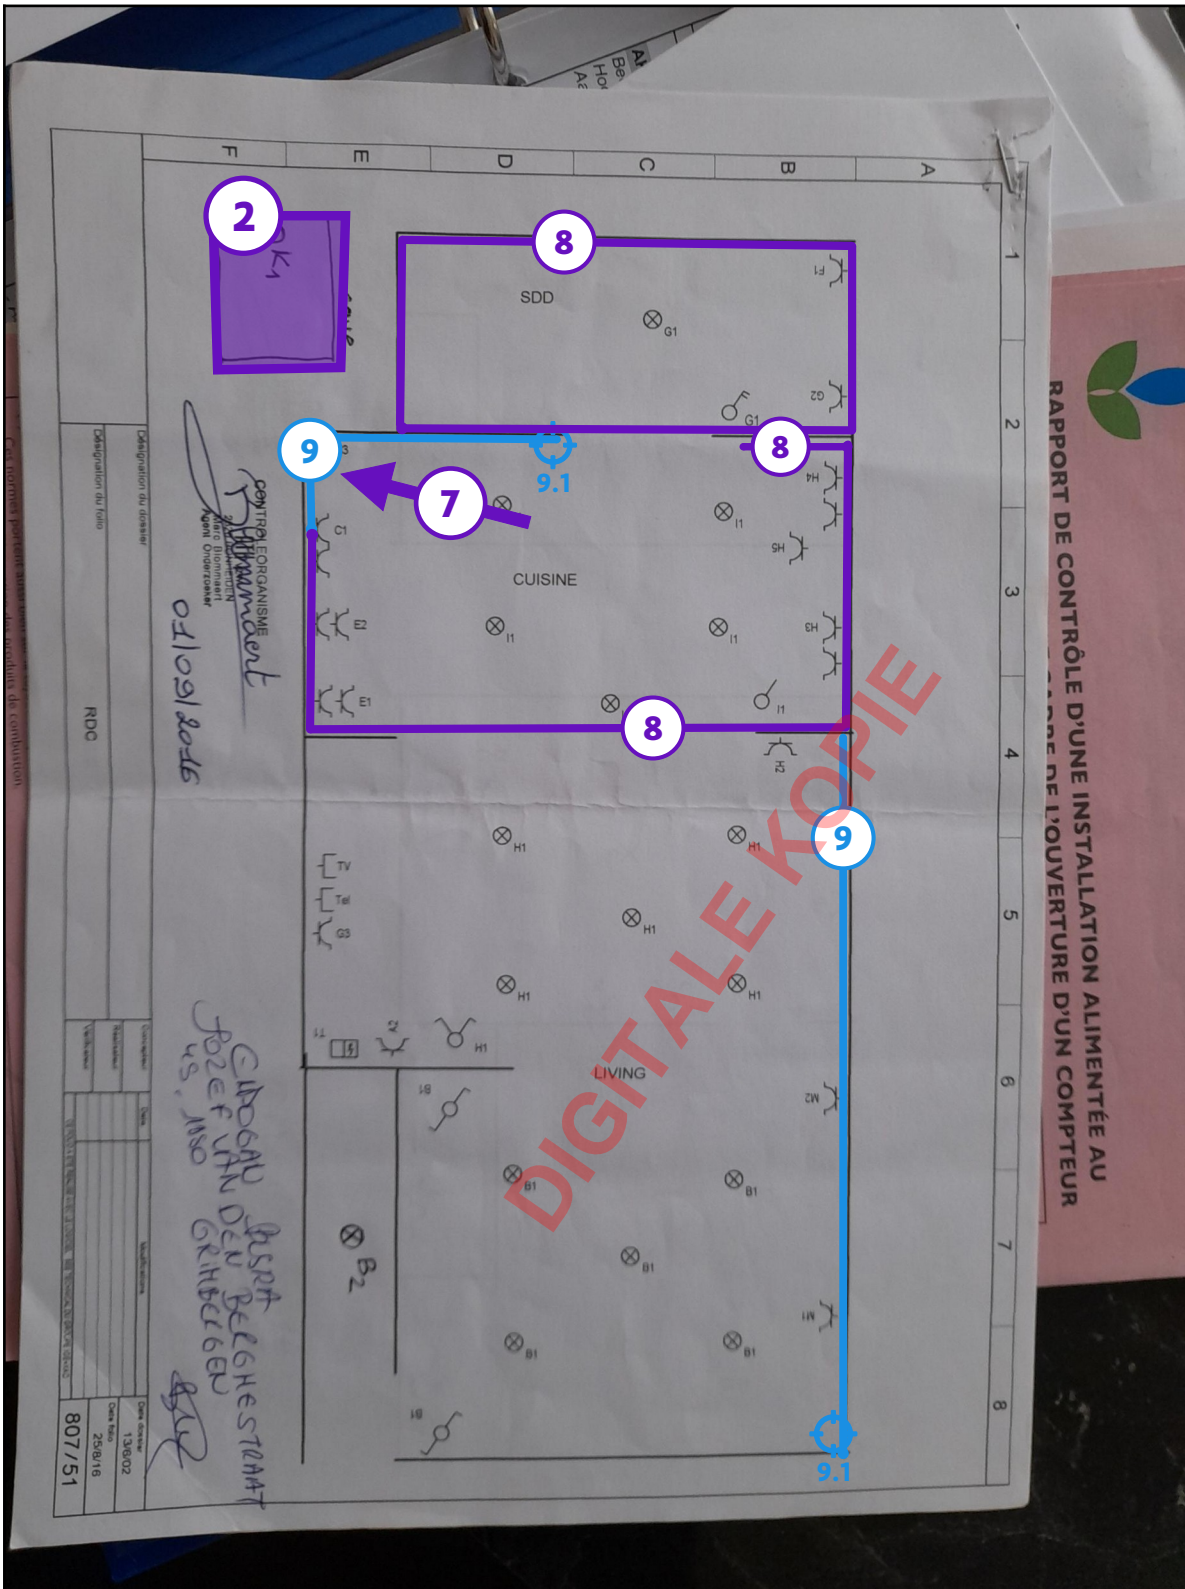
## Plan 1.2: Grondplan - GLV

2. Kelder - 1m229	Beperking	-
7. Gasketel - Vaillant - VCW 286/5-3 A R4 - bj 2016	Advies	-
8. Onderliggende lagen - Muren (Badkamer & Keuken)	Advies	-
9. Pleisterwerk - Muren - S1	Geen asbest	-
9.1 Code: 85948 - S1	Mengmonster	-

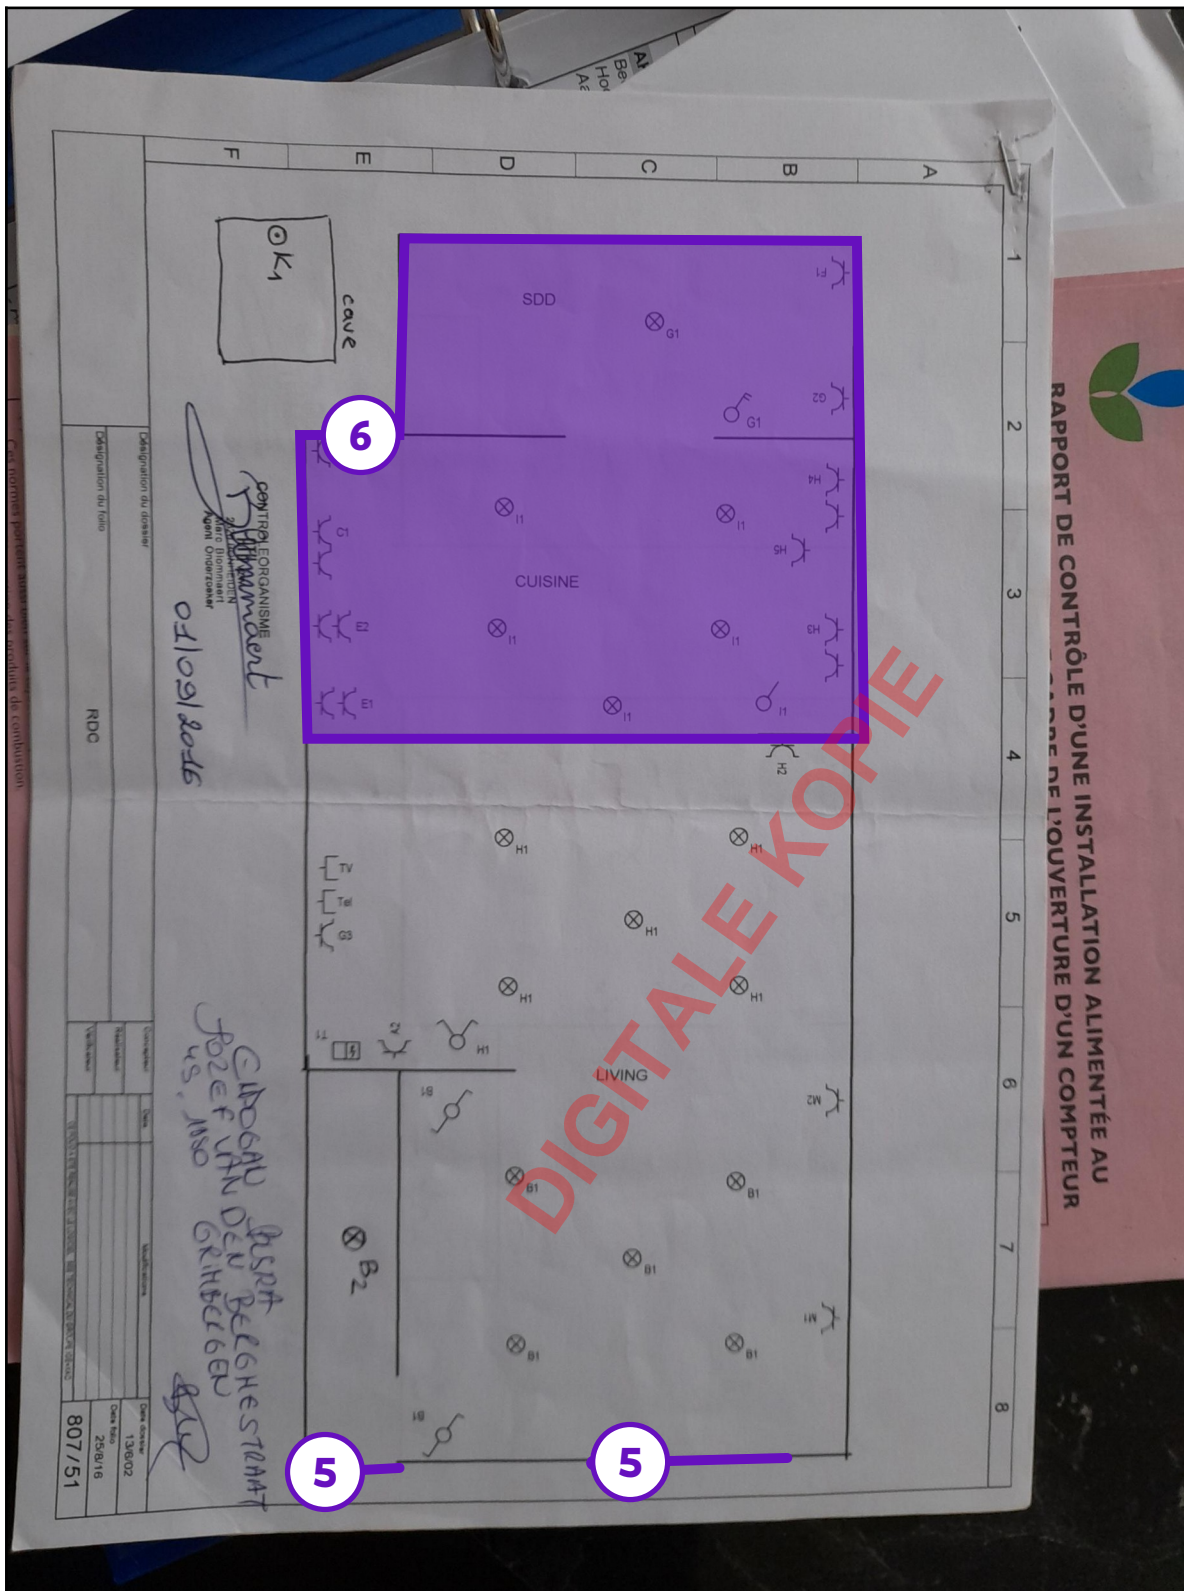
# Plan 1.3: Grondplan - GLV

5. Mastiek - Ramen en deuren	Advies	-
6. Plat Dak - Polyester Glasvezel	Advies	-

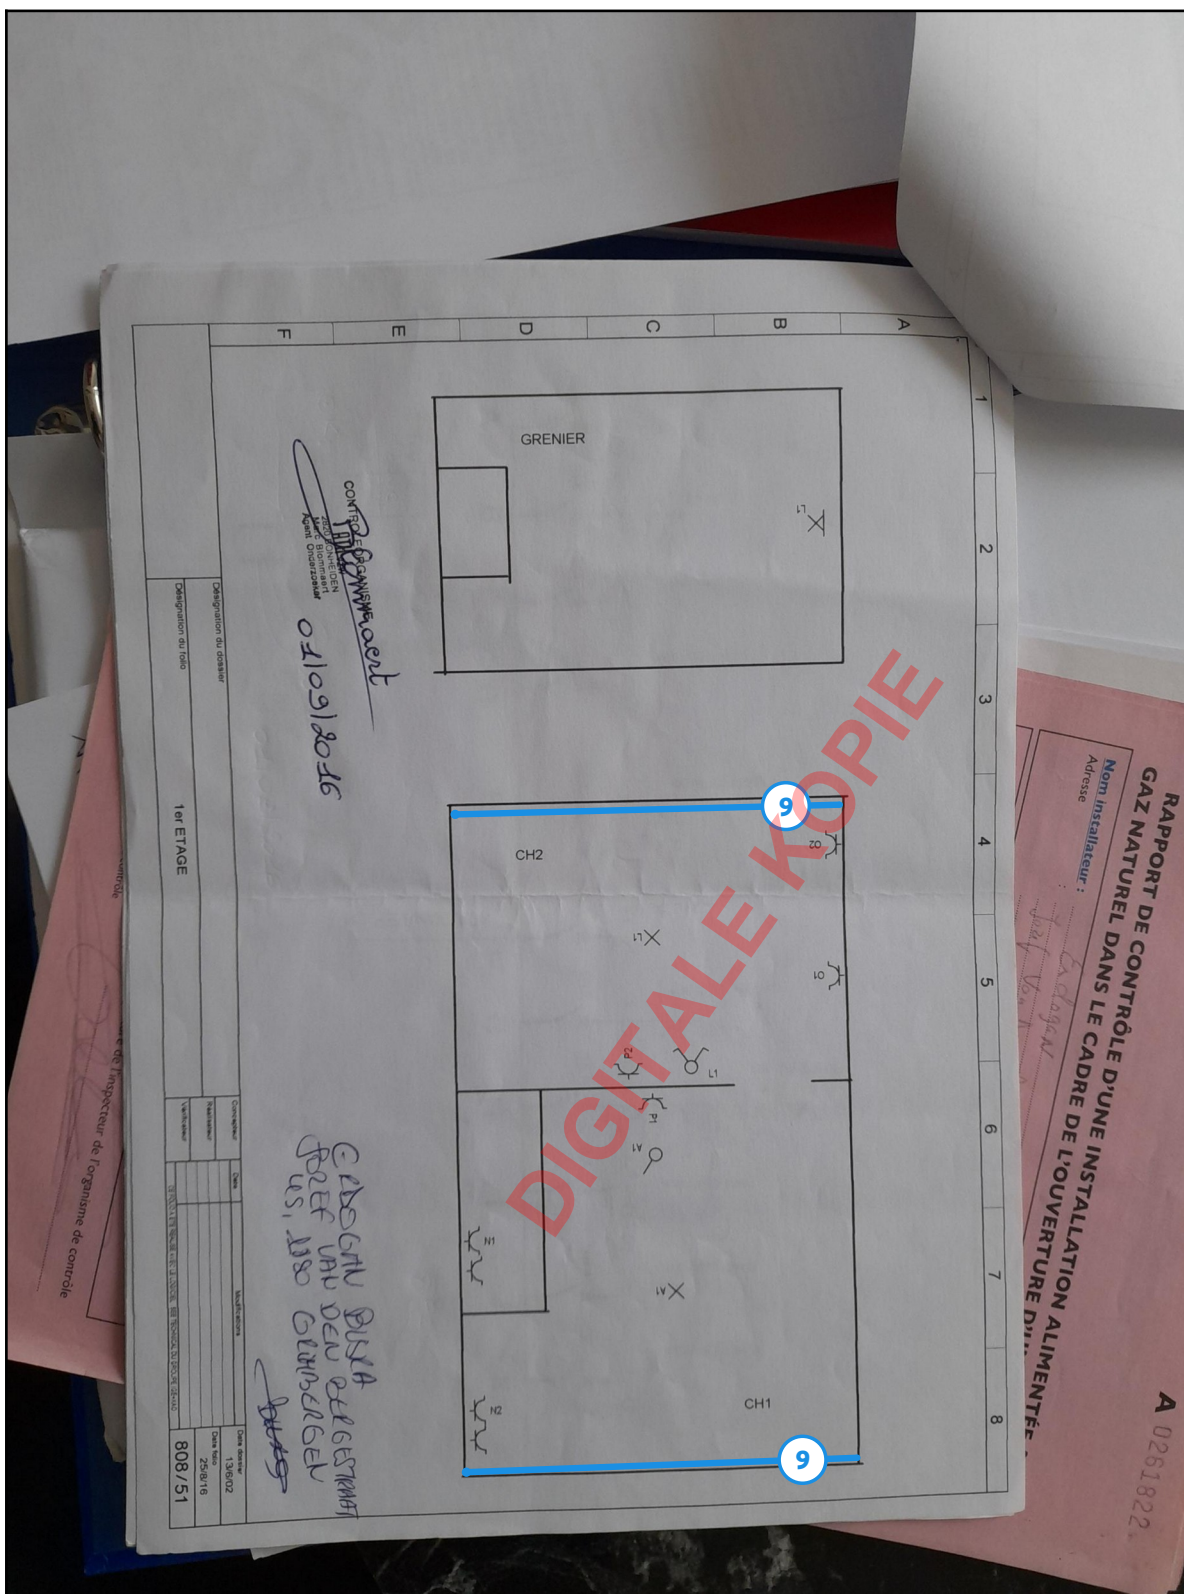
# Plan 1.4: Grondplan - V1

9. Pleisterwerk - Muren - S1	Geen asbest	-
------------------------------	-------------	---

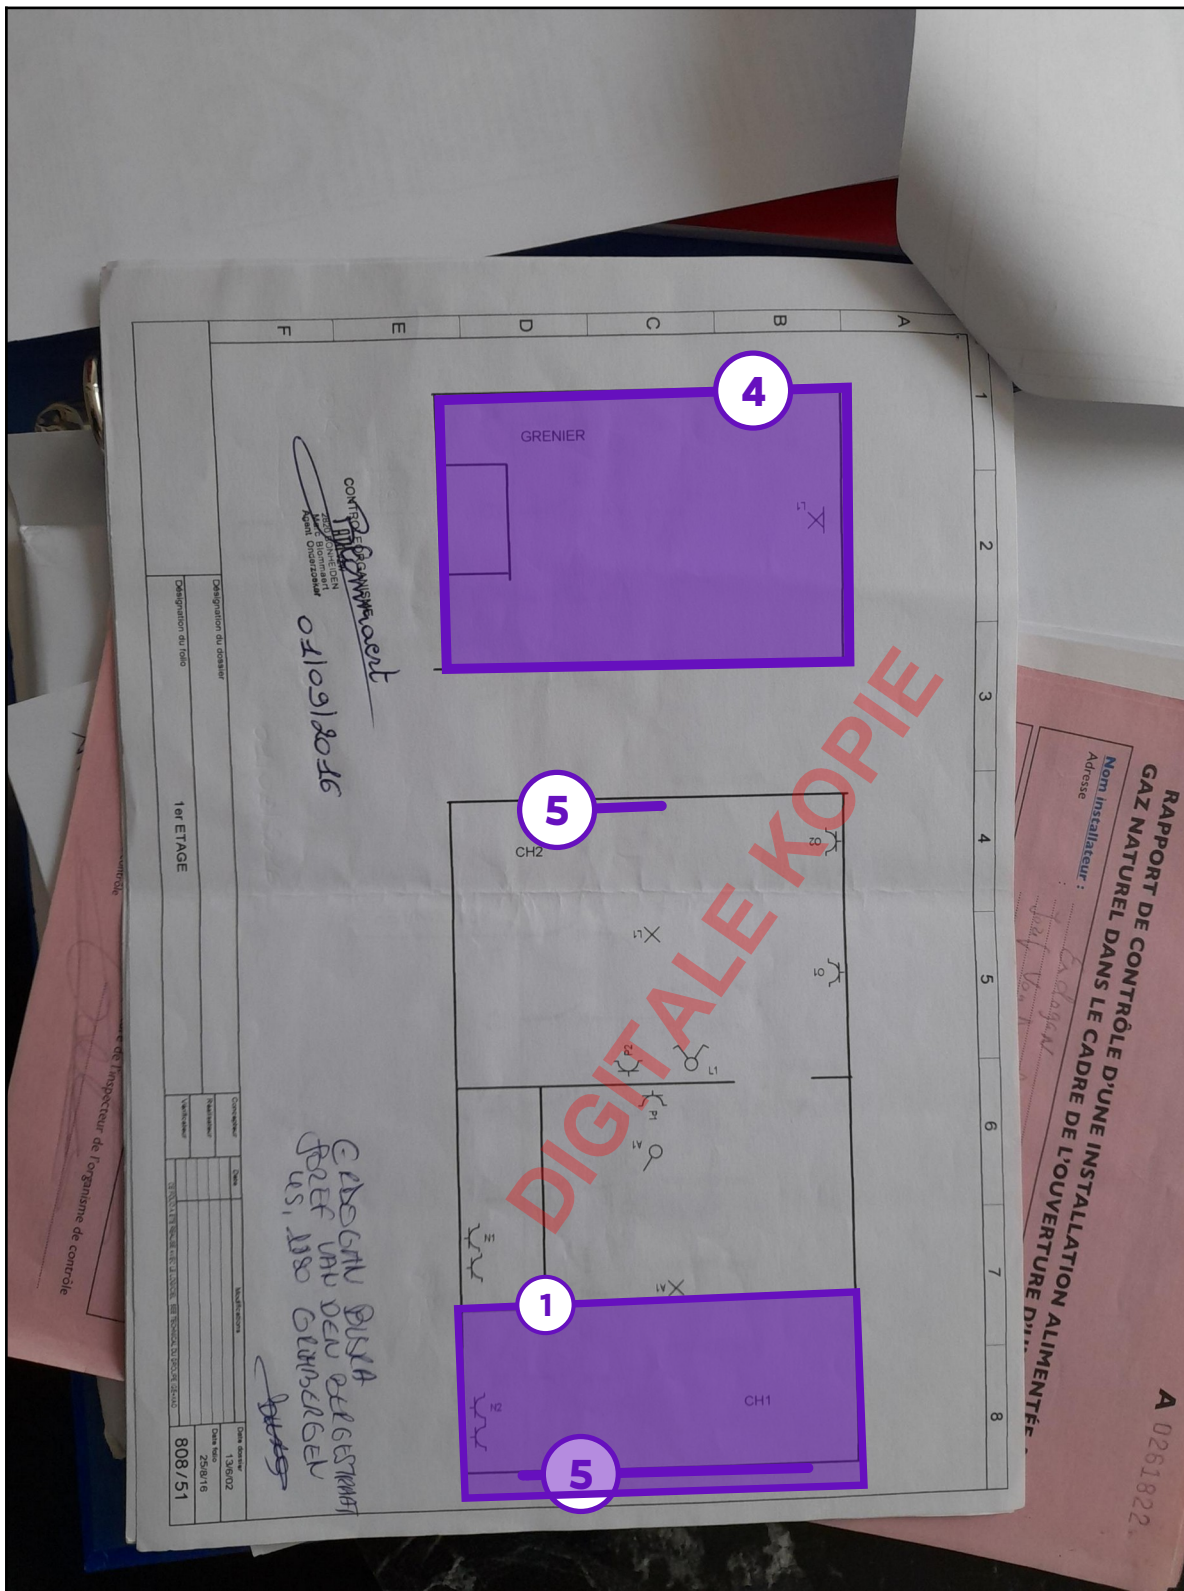
# Plan 1.5: Grondplan - V1

1. Plat Dak - Voorgevel	Beperking	-
4. Onderdak - type Menuiserie	Advies	-
5. Mastiek - Ramen en deuren	Advies	-

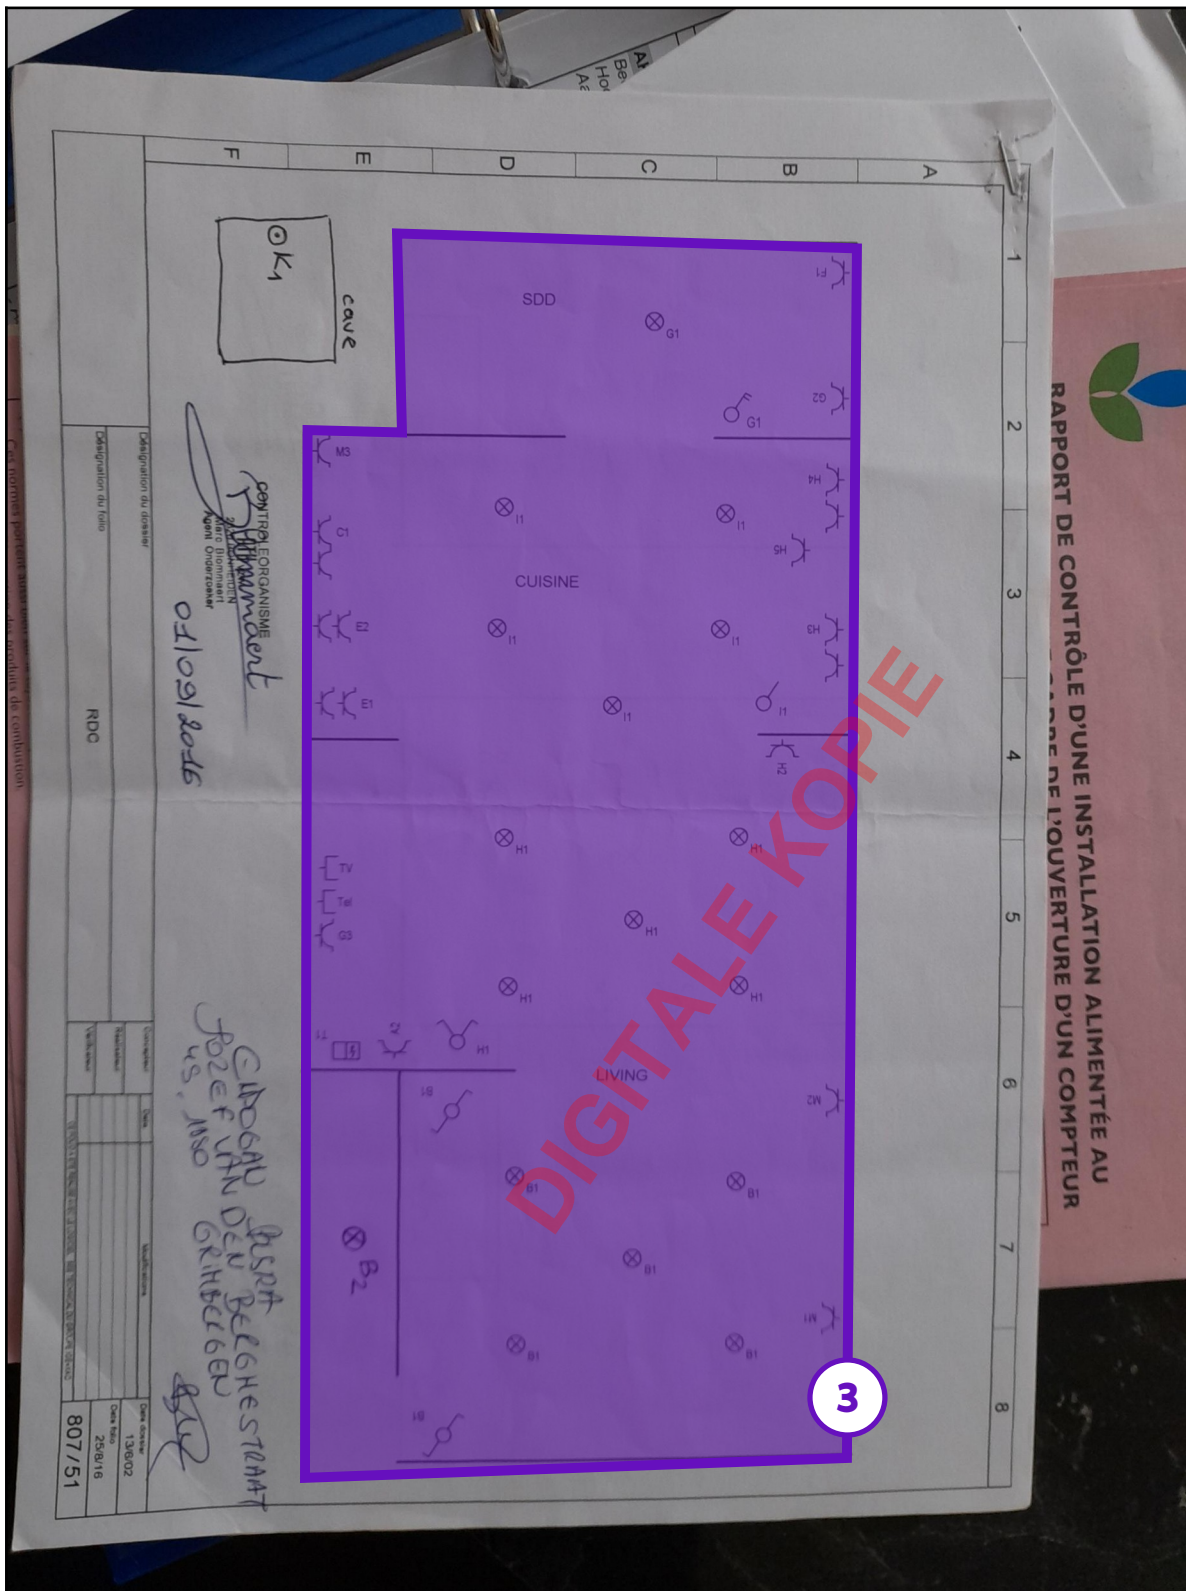
# Plan 1.6: Grondplan - GLV - Plafond

3. Pleisterwerk - Plafond - Verlaagd	Advies	-
--------------------------------------	--------	---
