Asbestinventarisatetest

Terhulpansesteenweg 155, 3090 Overijse

Attestnummer : 20240308-000009.000

Uitgegeven op : 08.03.2024

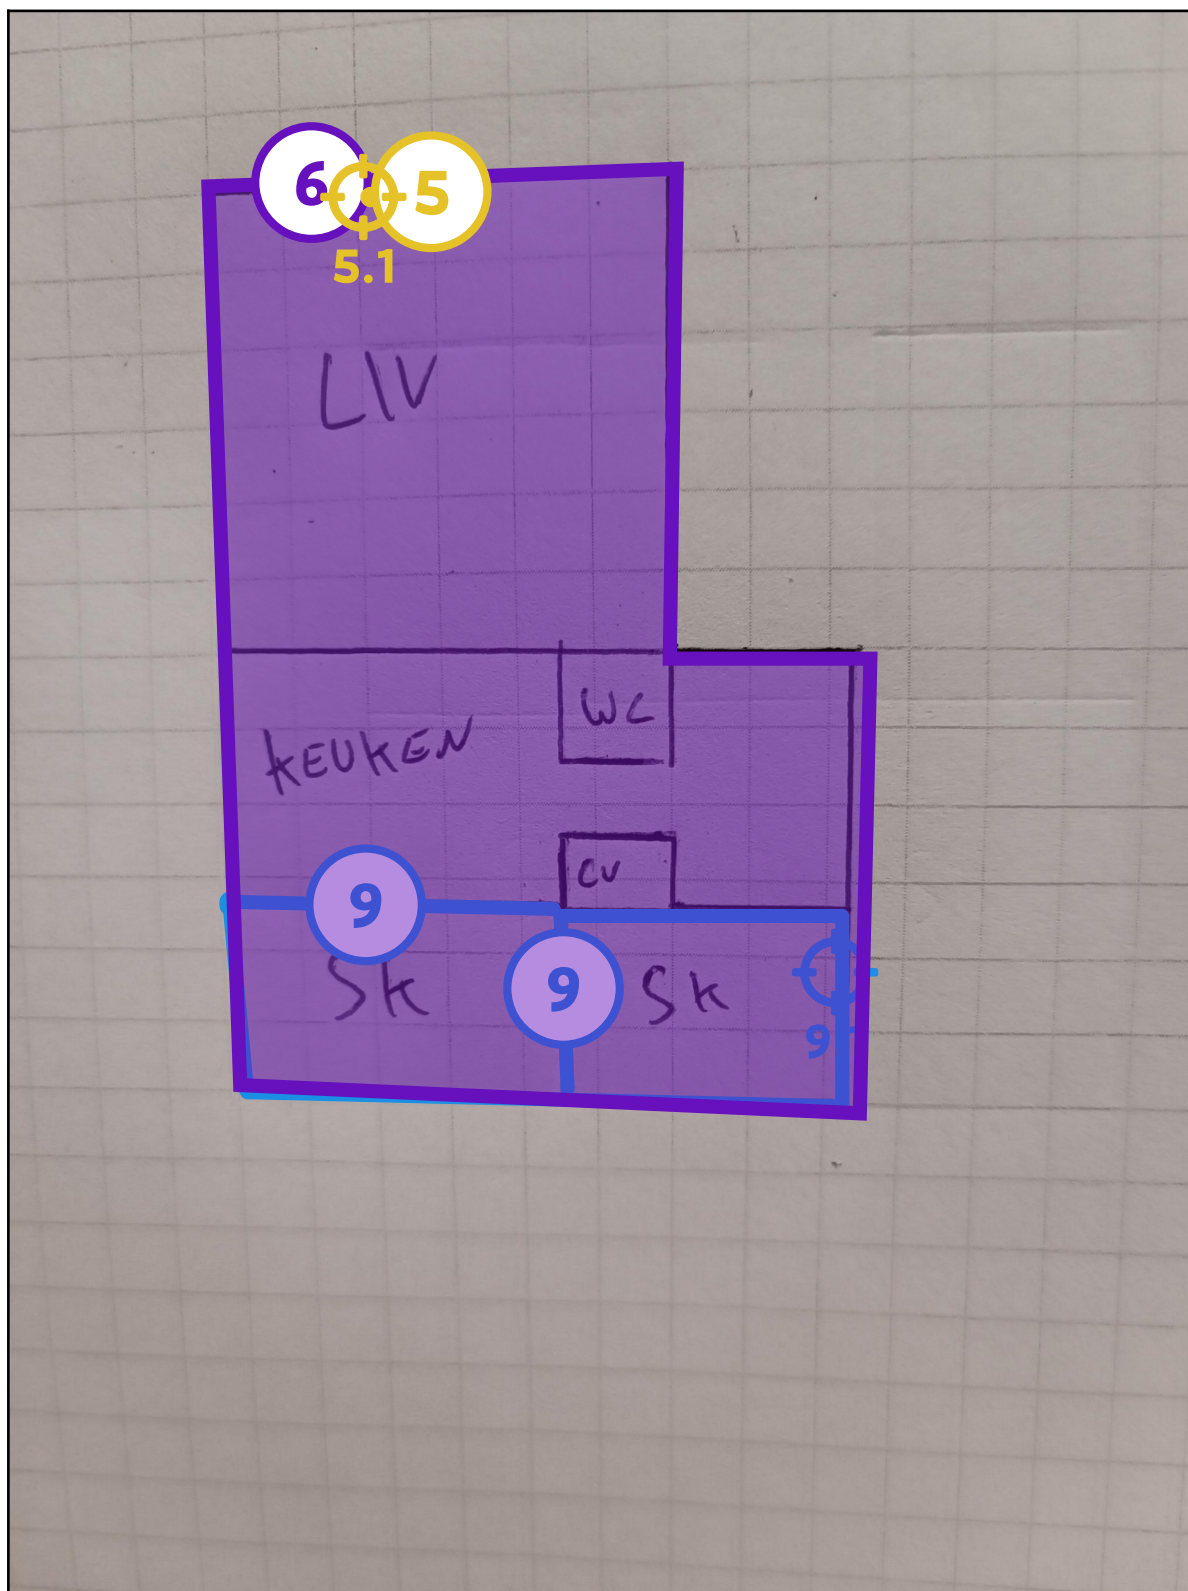
Plan 1.1: Grondplan woning

5. Plaat achter gaskachel	Asbestmateriaal	Zorgvuldig beheren
5.1 Code: 6	Puntmonster	-
6. Pleister plafond	Advies	-
9. Pleister muren	Geen asbest	-
9.1 Code: 1	Puntmonster	-

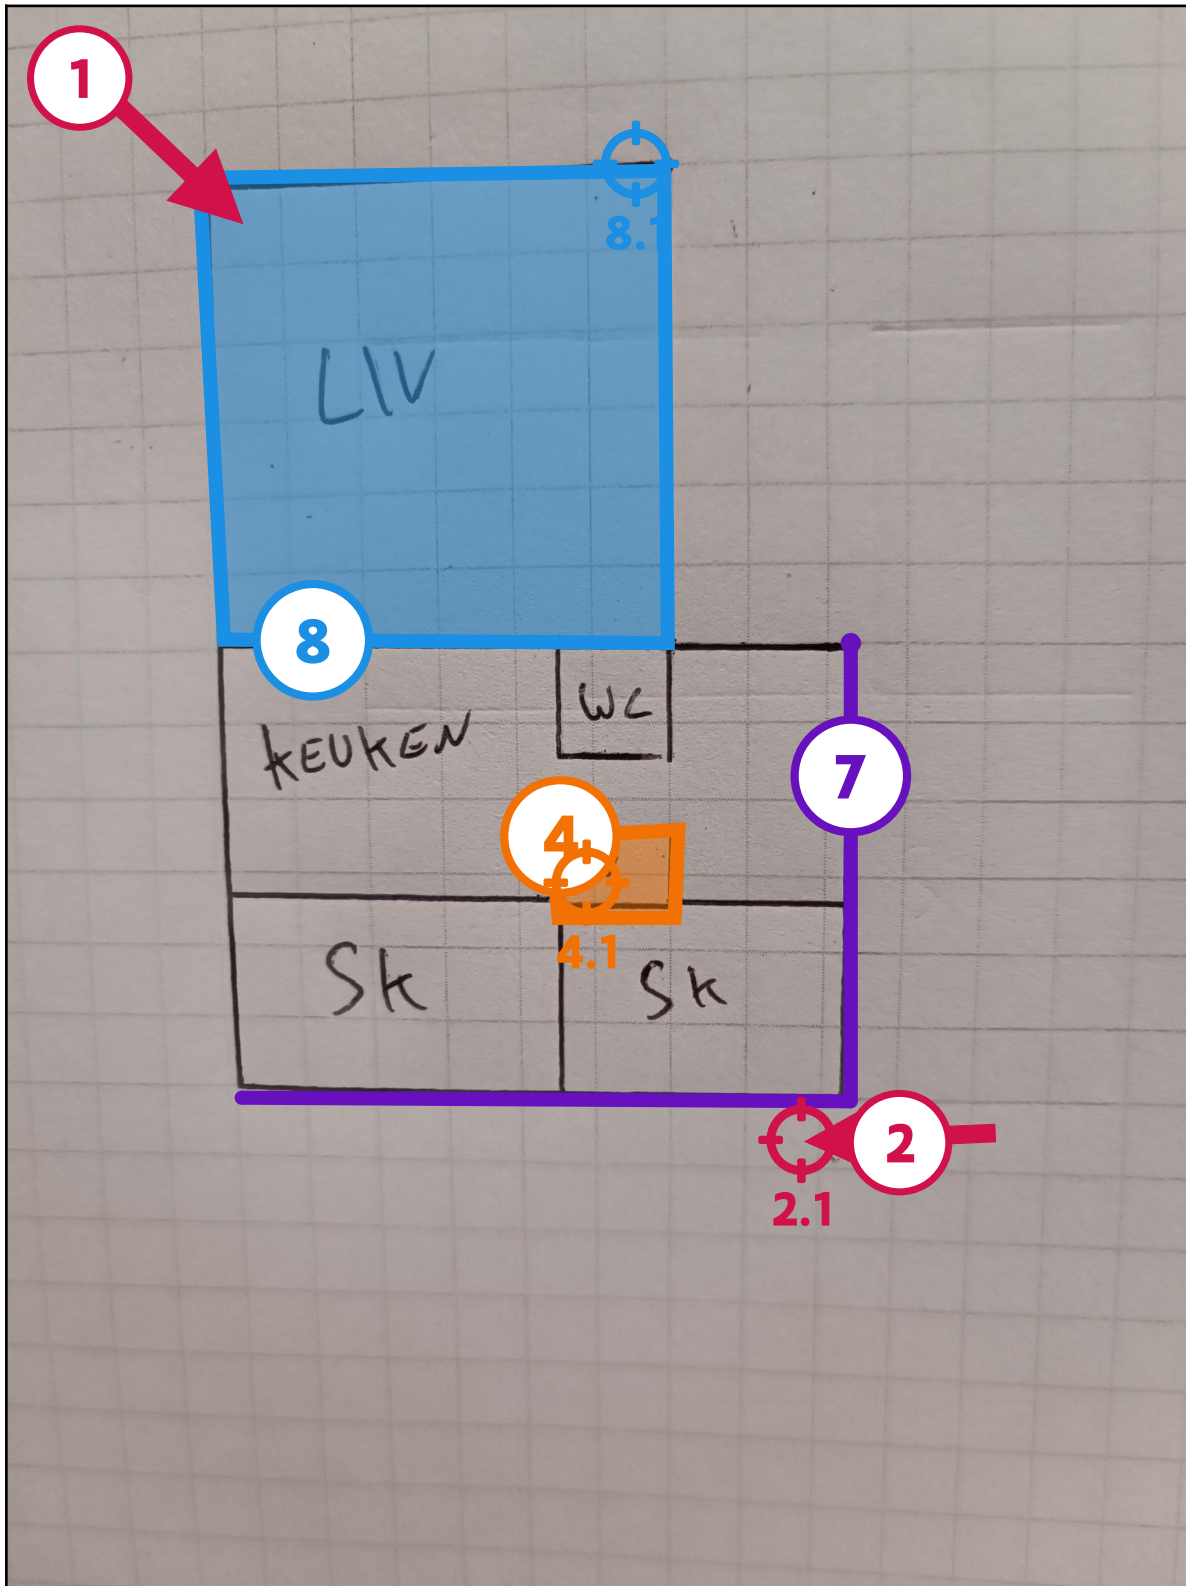
Plan 1.2: Grondplan woning

1. Schouwbus op plat dak	Asbestmateriaal	Dringend verwijderen
2. Leien afval	Asbestmateriaal	Dringend verwijderen
2.1 Code: 3	Puntmonster	-
4. Vinyl in stookruimte	Asbestmateriaal	Verwijderen
4.1 Code: 2	Puntmonster	-
7. Buitengevels bedekt met pvc latten	Advies	-
8. Roofing woning	Geen asbest	-
8.1 Code: 4	Puntmonster	-

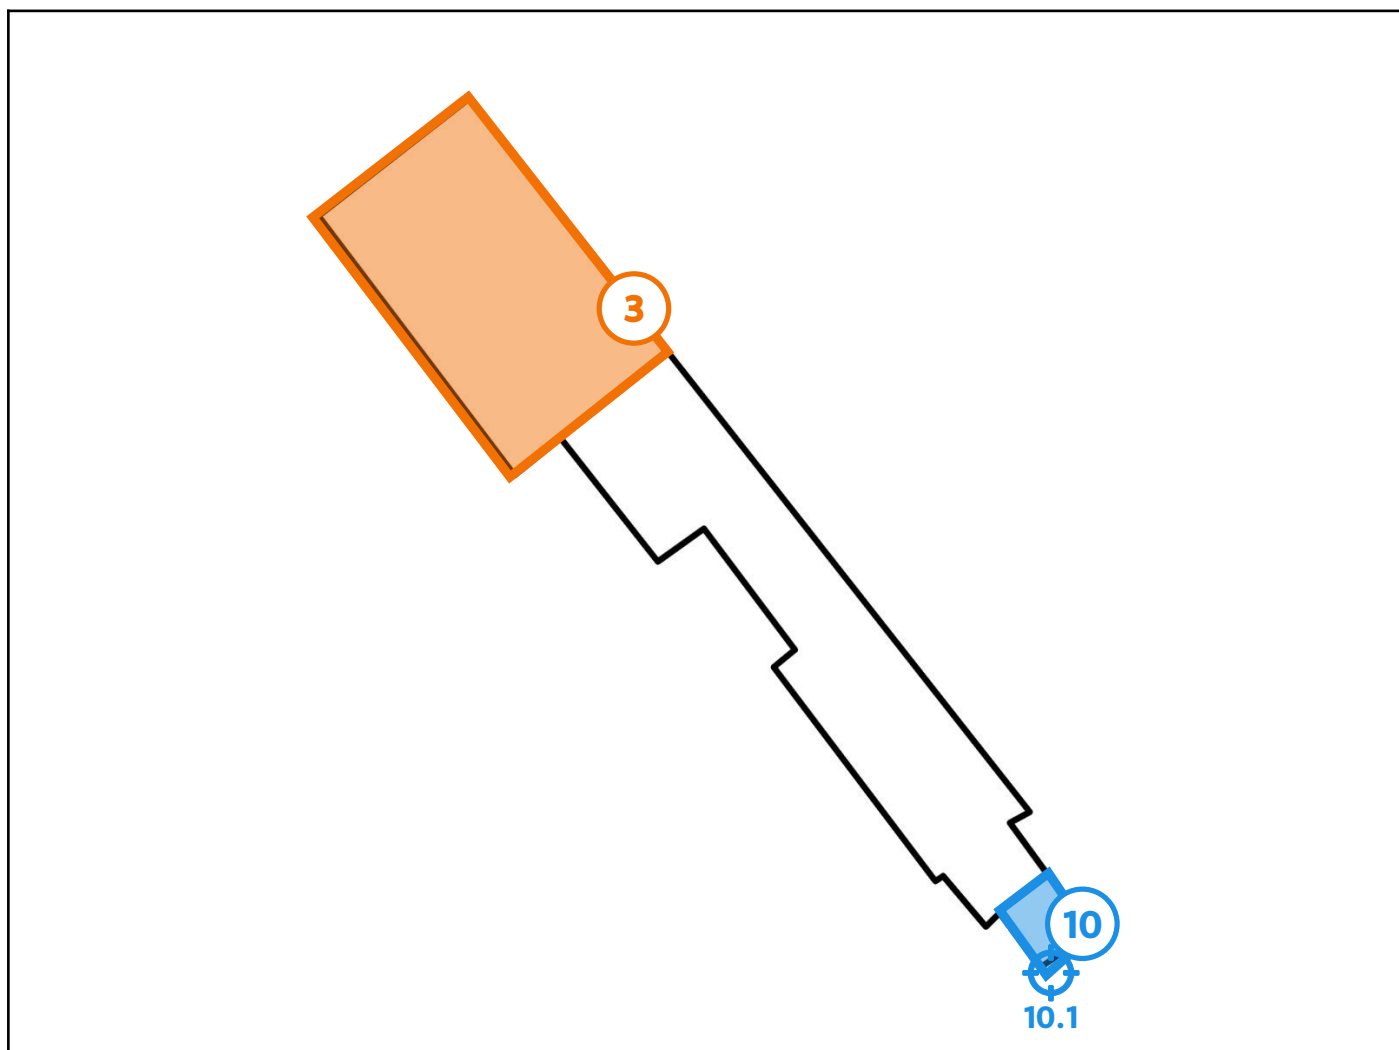
Plan 1.3: Woning plan

Beschrijving	Type	Actie
3. Leien dak	Asbestmateriaal	Verwijderen
10. Roofing tuinhuis	Geen asbest	-
10.1 Code: 5	Puntmonster	-
