Asbestinventarisatetest

Henry Vande Veldelaan 6, 3080 Tervuren

Attestnummer : 20240314-000473.000

Uitgegeven op : 14.03.2024

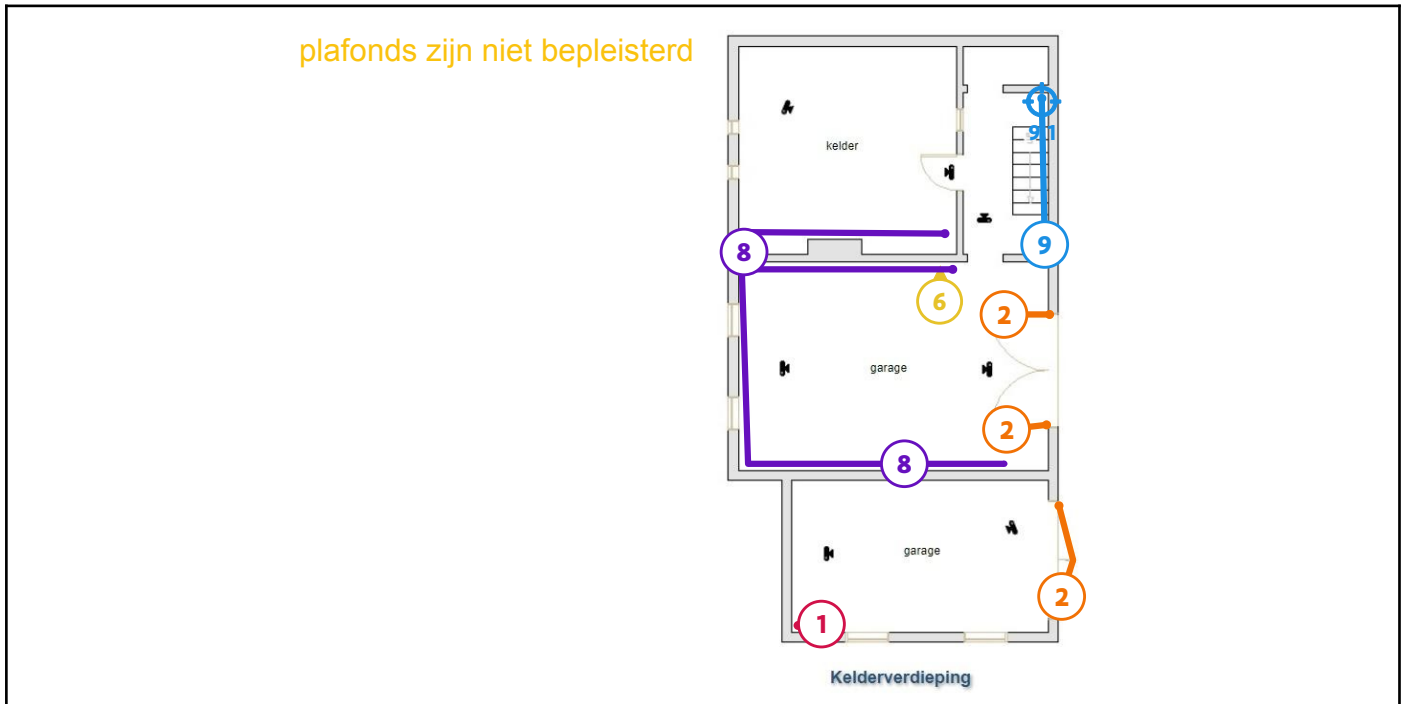
Plan 1.1: kelder

Beschrijving	Type	Actie
1. Asbestcement plaat	Asbestmateriaal	Dringend verwijderen
2. Glasal panelen in garagedeuren	Asbestmateriaal	Verwijderen
6. Bakeliet in kelder	Asbestmateriaal	Zorgvuldig beheren
8. Leiding isolatie	Advies	-
9. Pleister muren	Geen asbest	-
9.1 Code: 1	Mengmonster	-
10. Pleister plafond	Geen asbest	-

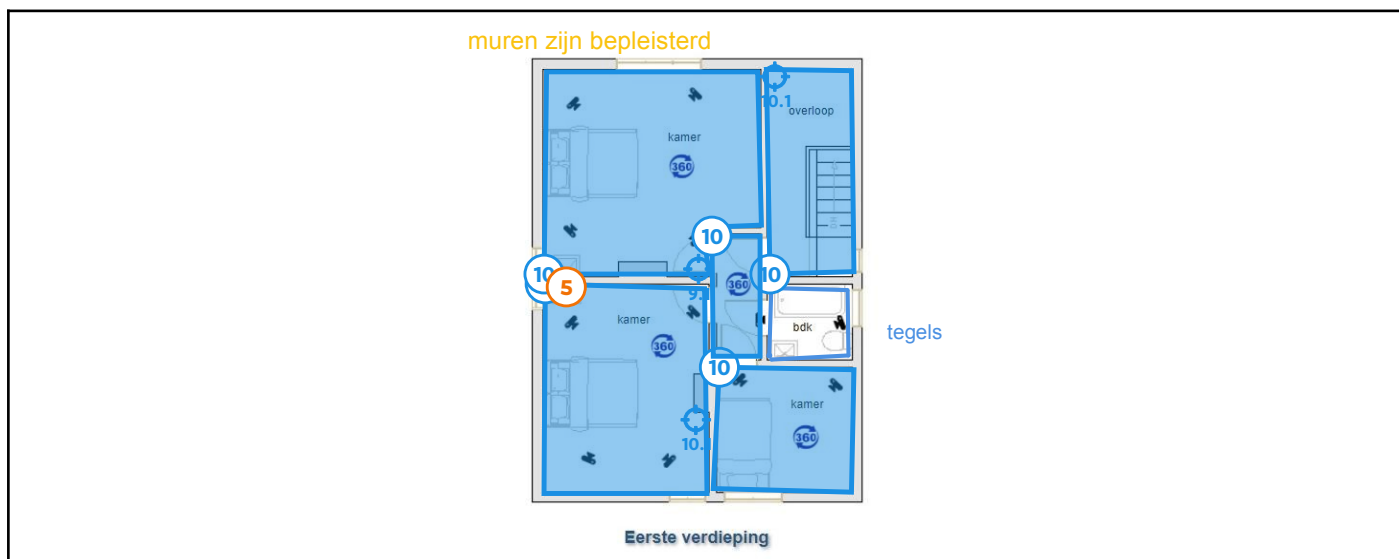
Plan 1.3: Verdieping

Beschrijving	Type	Actie
5. menuiserie plaat onder wasbak	Asbestmateriaal	Verwijderen
9. Pleister muren	Geen asbest	-
9.1 Code: 1	Mengmonster	-
10. Pleister plafond	Geen asbest	-
10.1 Code: 2	Mengmonster	-

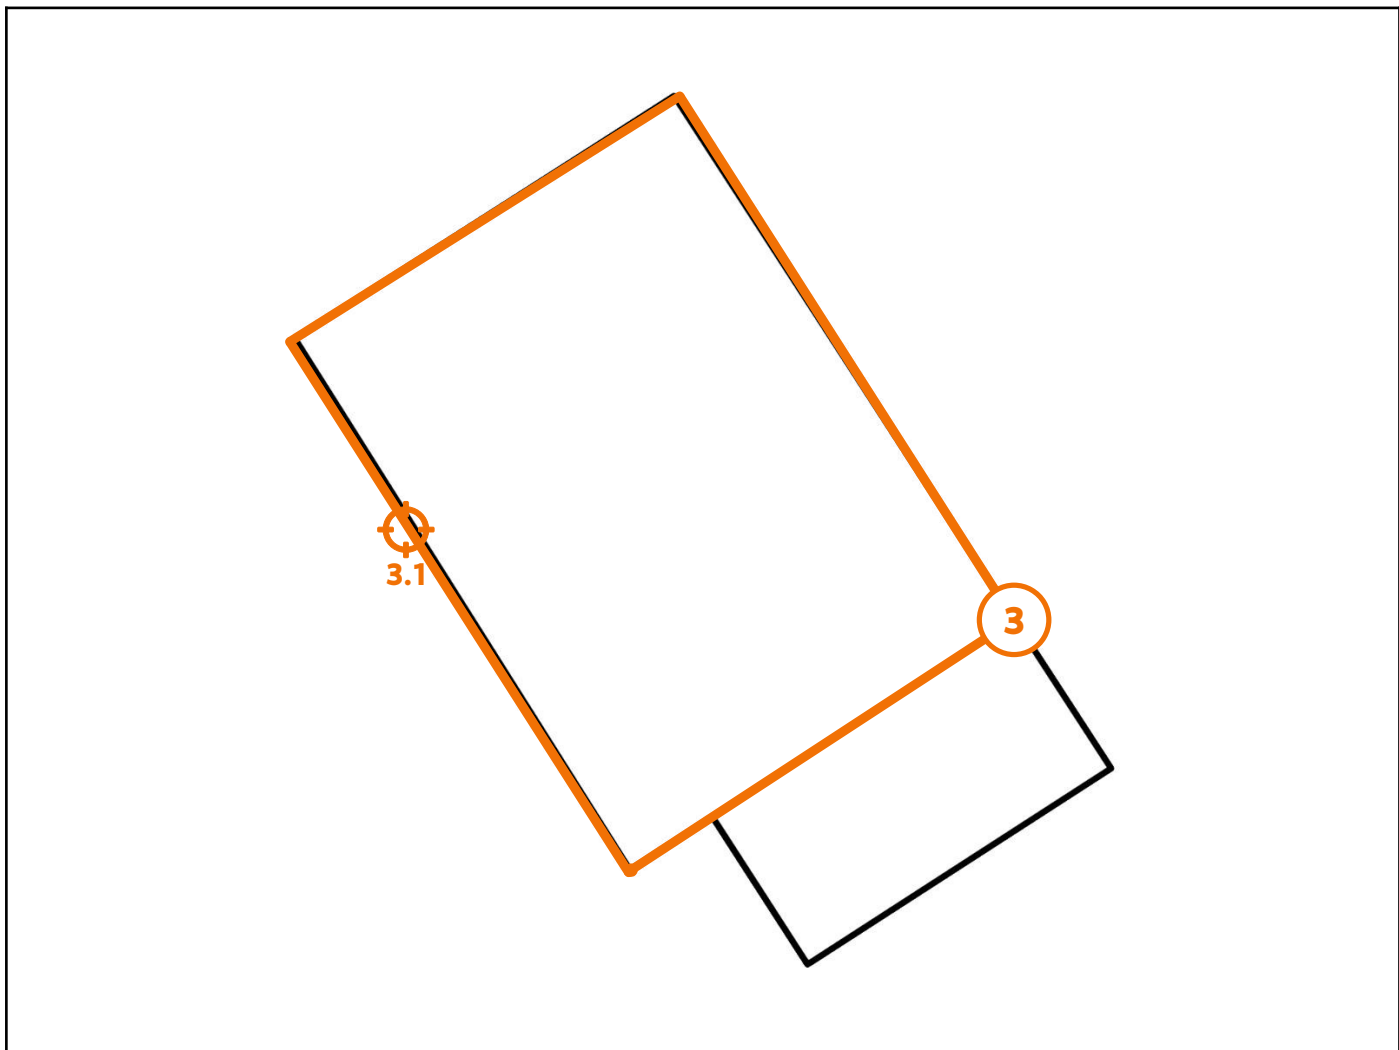
Plan 1.5: Woning buitenkant

Beschrijving	Type	Actie
3. Onderkant goot	Asbestmateriaal	Verwijderen
3.1 Code: 4	Puntmonster	-

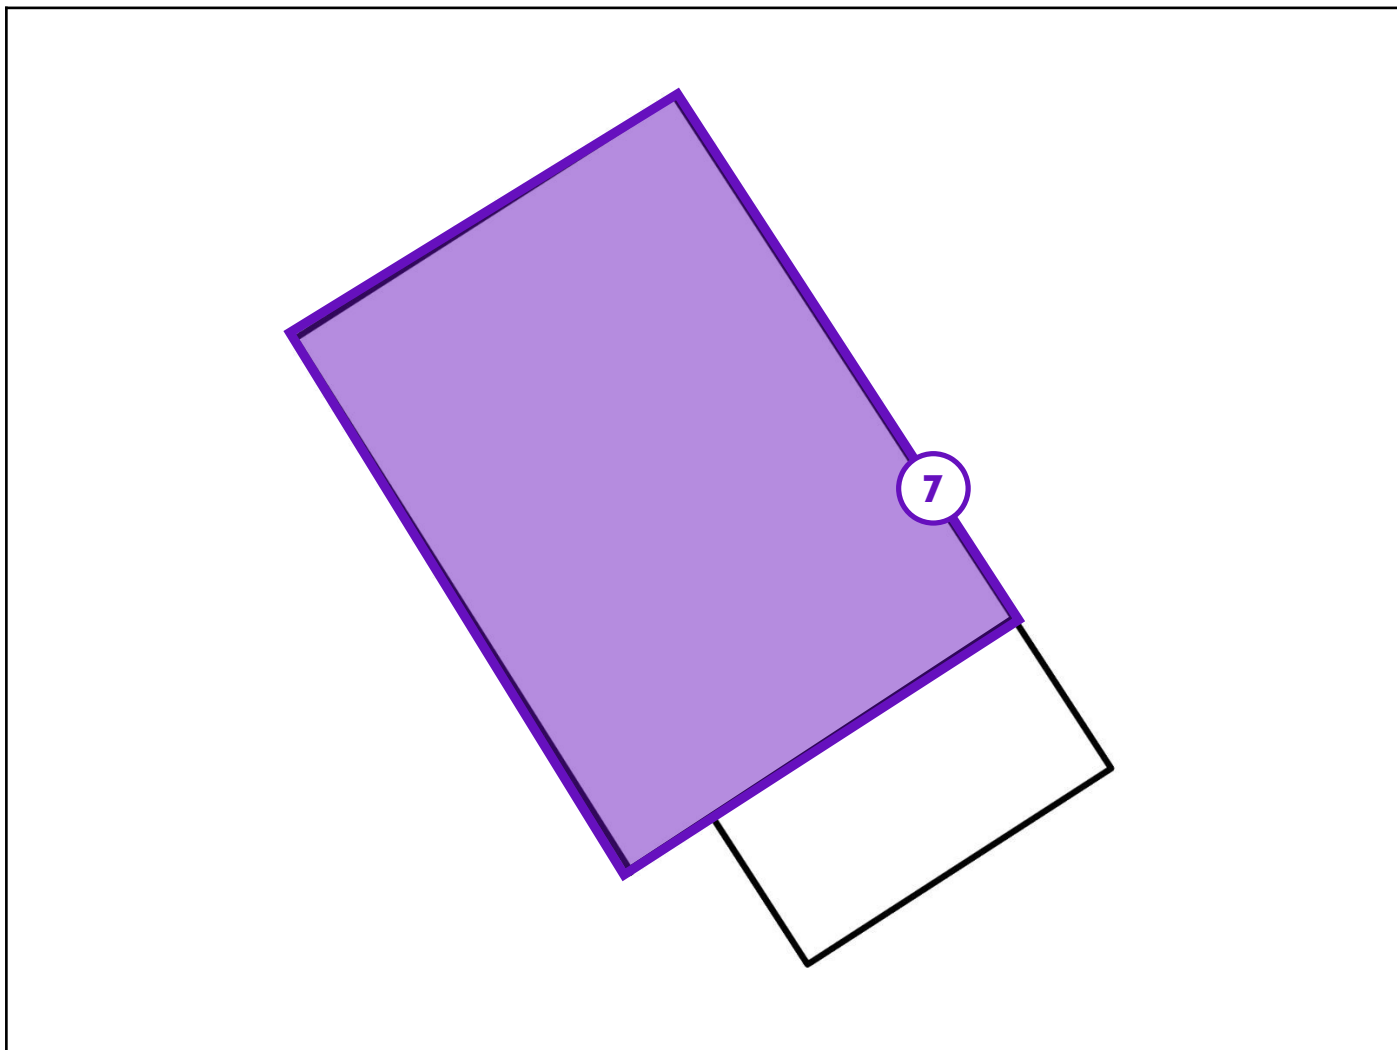
Plan 1.6: Zolder

Beschrijving	Type	Actie
7. Onderdak	Advies	-

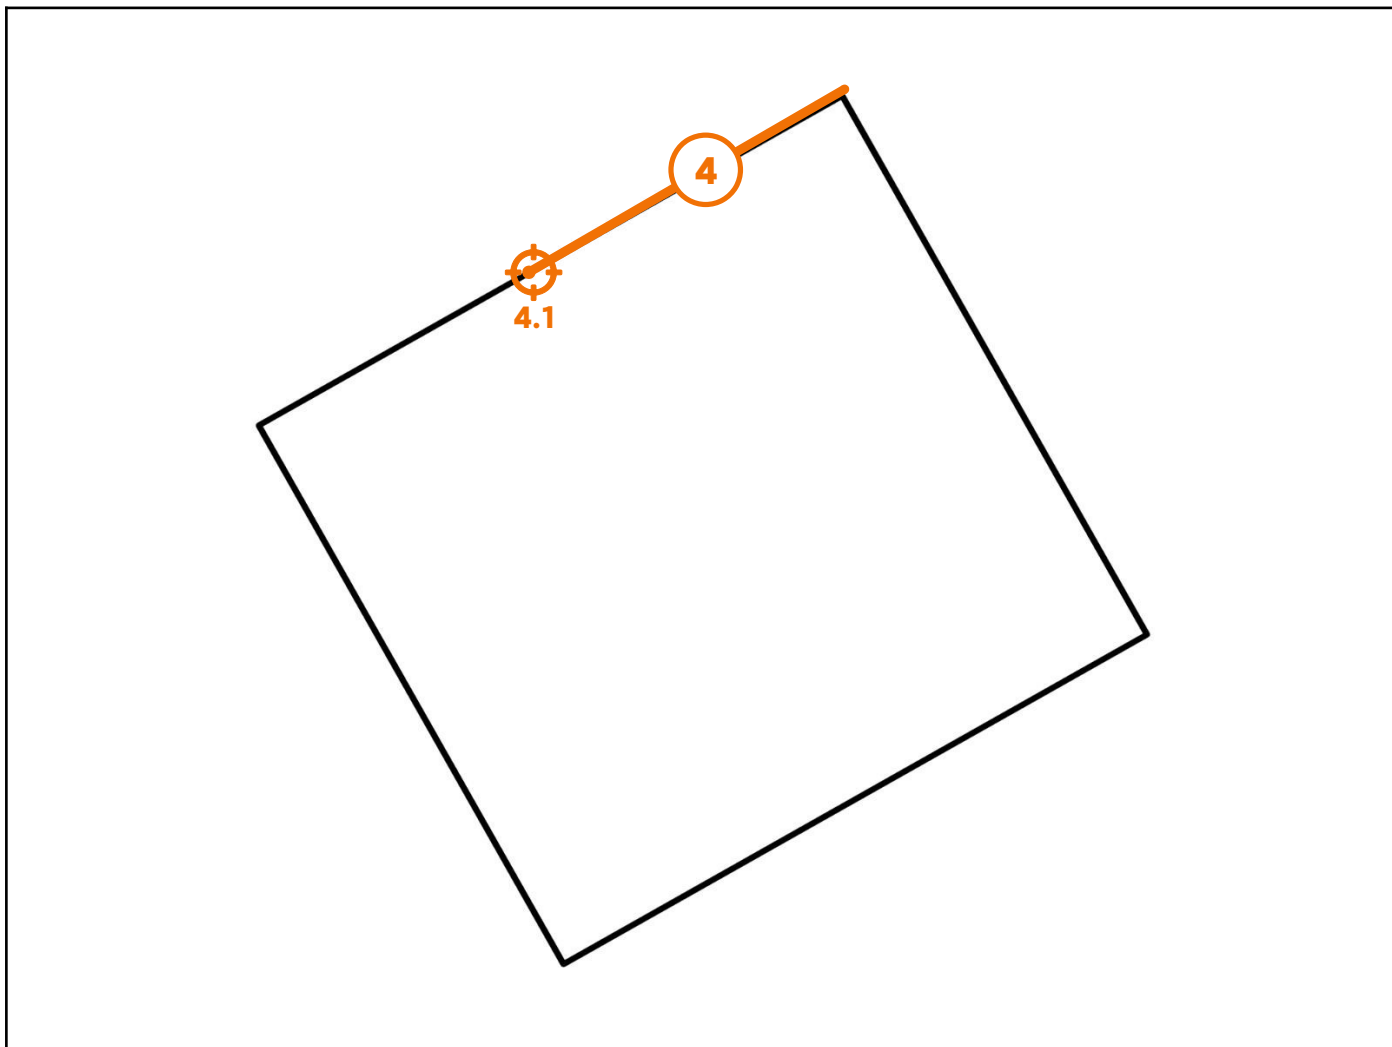
Plan 2.1: Bijgebouw plan

Beschrijving	Type	Actie
4. Schoolbord	Asbestmateriaal	Verwijderen
4.1 Code: 5	Puntmonster	-
