Asbestinventarisatetest

Schoolstraat 5, 3540 Herk-de-Stad

Attestnummer : 20230104-000054.000

Uitgegeven op : 04.01.2023

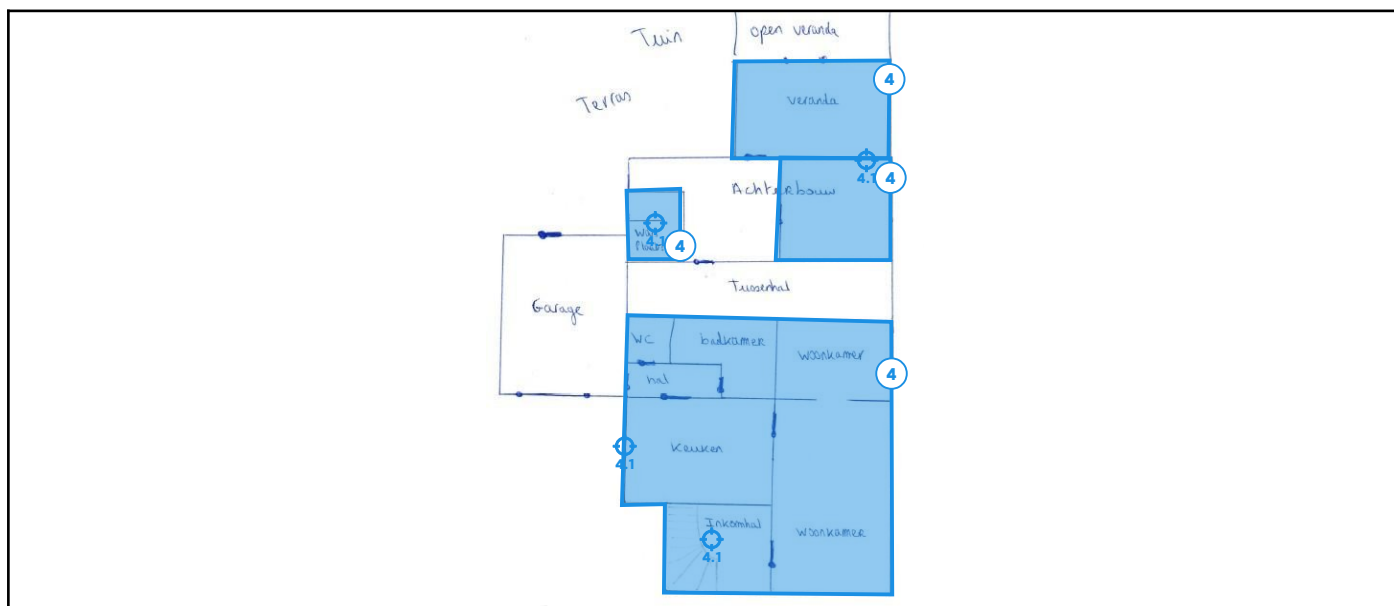
Plan 1.2: Grondplan GLV+0

| Beschrijving | Type | Actie |
|---|---|---|
| 4. Pleisterwerk muren | Geen asbest | - |
| 4.1 Code: 1 | Mengmonster | - |

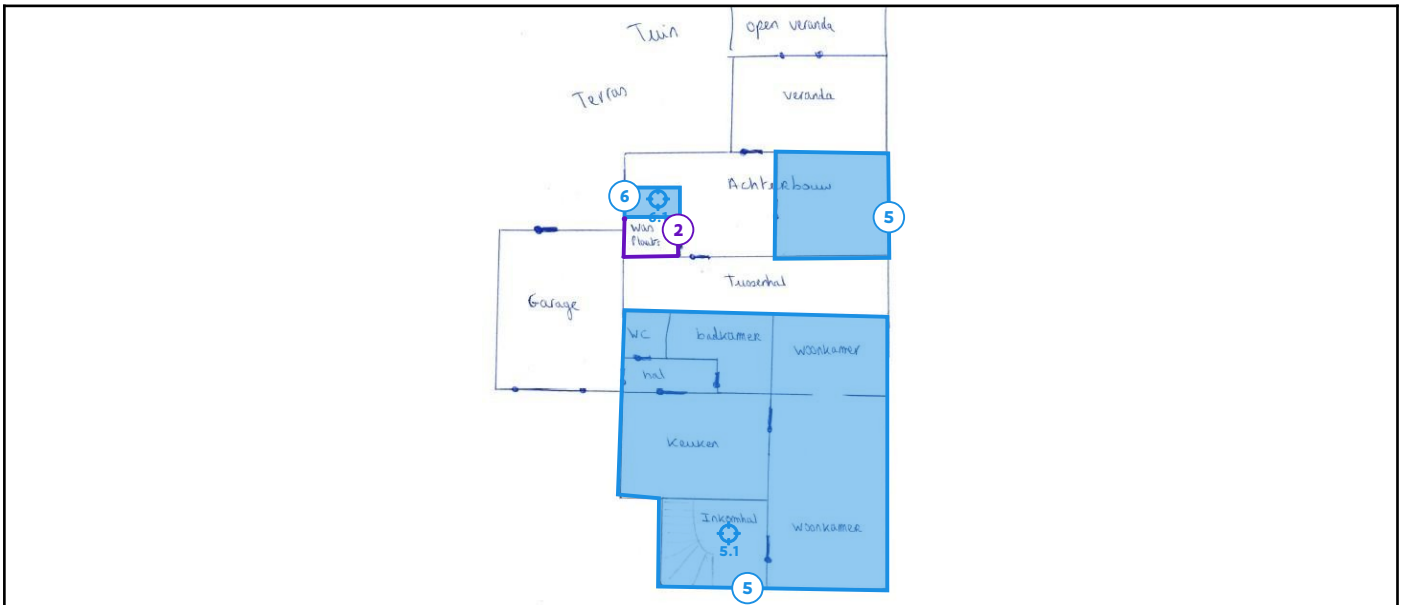
Plan 1.3: Grondplan GLV+0

| Beschrijving | Type | Actie |
|---|---|---|
| 2. Tegellijm | Advies | - |
| 5. Pleisterwerk plafonds | Geen asbest | - |
| 6.1 Code: 4 | Puntmonster | - |

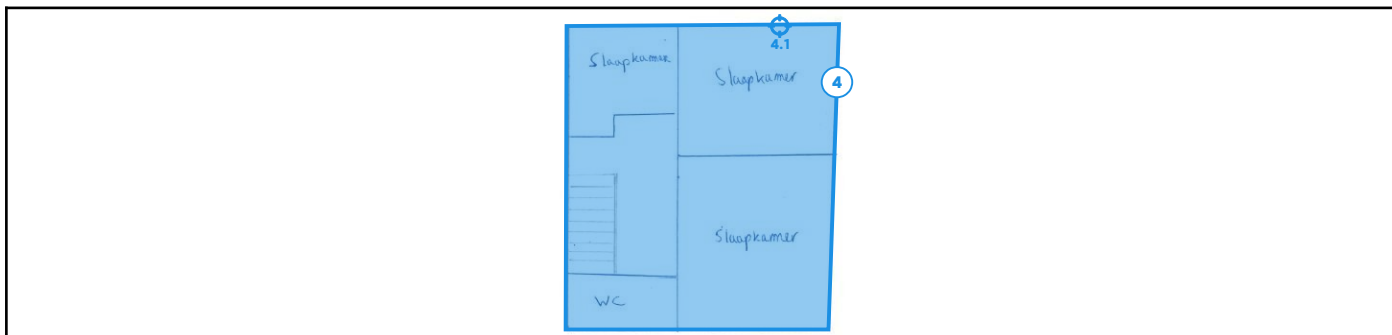
Plan 1.4: Grondplan verdiep +1

| Beschrijving | Type | Actie |
|---|---|---|
| 4.1 Code: 1 | Mengmonster | - |
