# Asbestinventarisatetest

Ketterijstraat 19, 9988 Sint-Laureins

Attestnummer : 20240315-000315.000

## Niet-asbestveilig

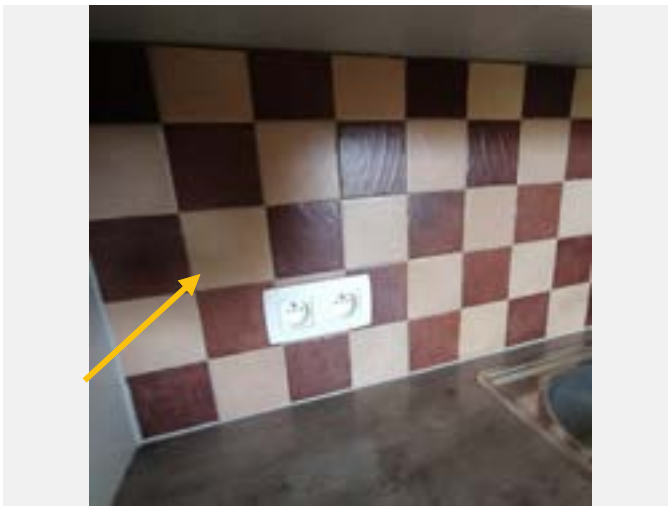
| Identificatiemethode | Vaststelling & expertise (niet-asbestverdacht) |
| Primaire drager | spoelbak |

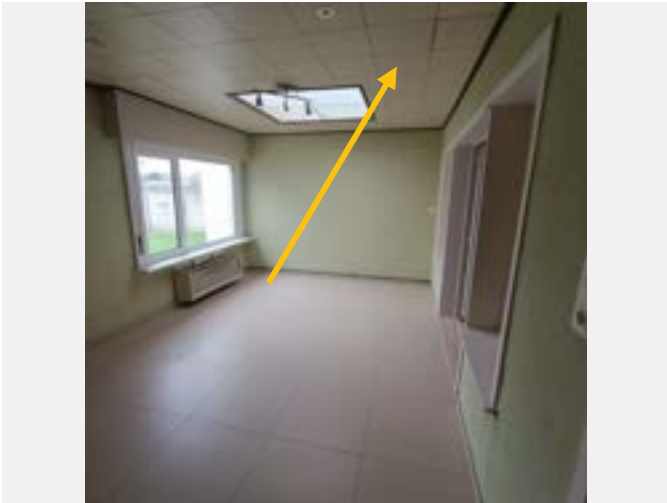
| Bindmiddel | Lijm |
| Gebondenheid bindmiddel | Hecht |

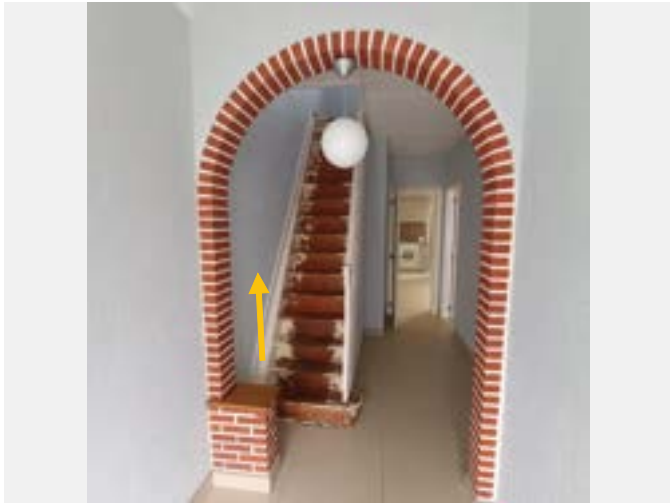
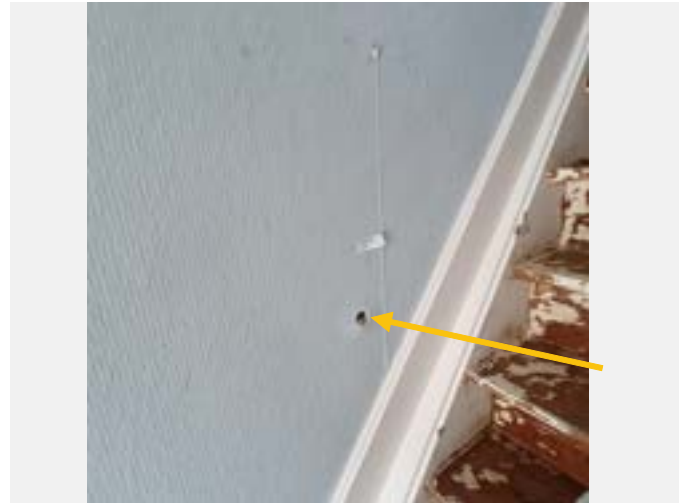
| <b>Destructieve handeling voor identificatie</b> | Nee |
| <b>Opmerking</b> | De vermelde oppervlaktes en volumes betreffen een beredeneerde schatting. Er worden geen rechten verleend aan deze oppervlaktes/volumes. |
