Asbestinventarisatetest

Schoonderbeukenweg 11, 3202 Aarschot

Attestnummer : 20240312-000605.000

Uitgegeven op : 12.03.2024

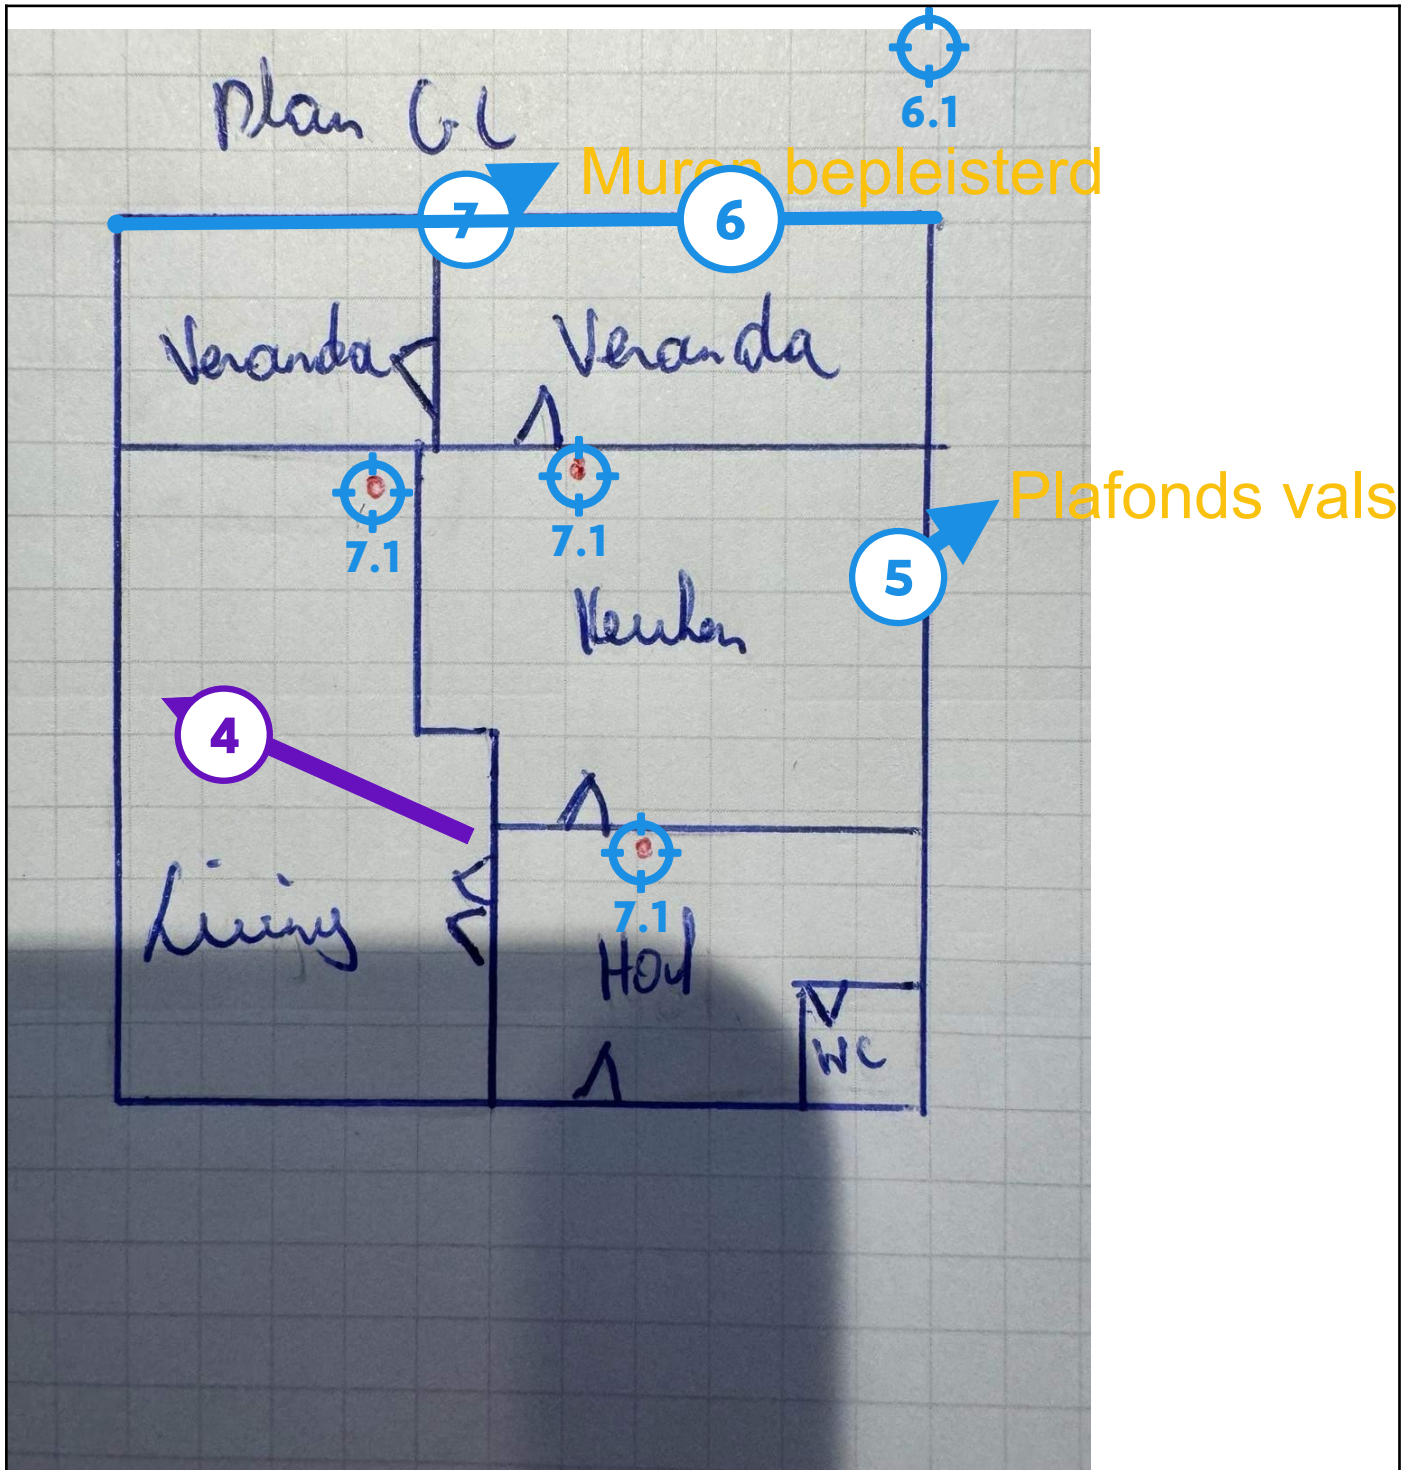
Plan 1.1: Plan Gelijkvloers

Beschrijving	Type	Actie
4. Kachelkoord	Advies	-
5. Pleister plafond	Geen asbest	-

6. Crepi Achtergevel	Geen asbest	-
6.1 Code: 5	Puntmonster	-
7. Pleister muren	Geen asbest	-
7.1 Code: 1	Mengmonster	-

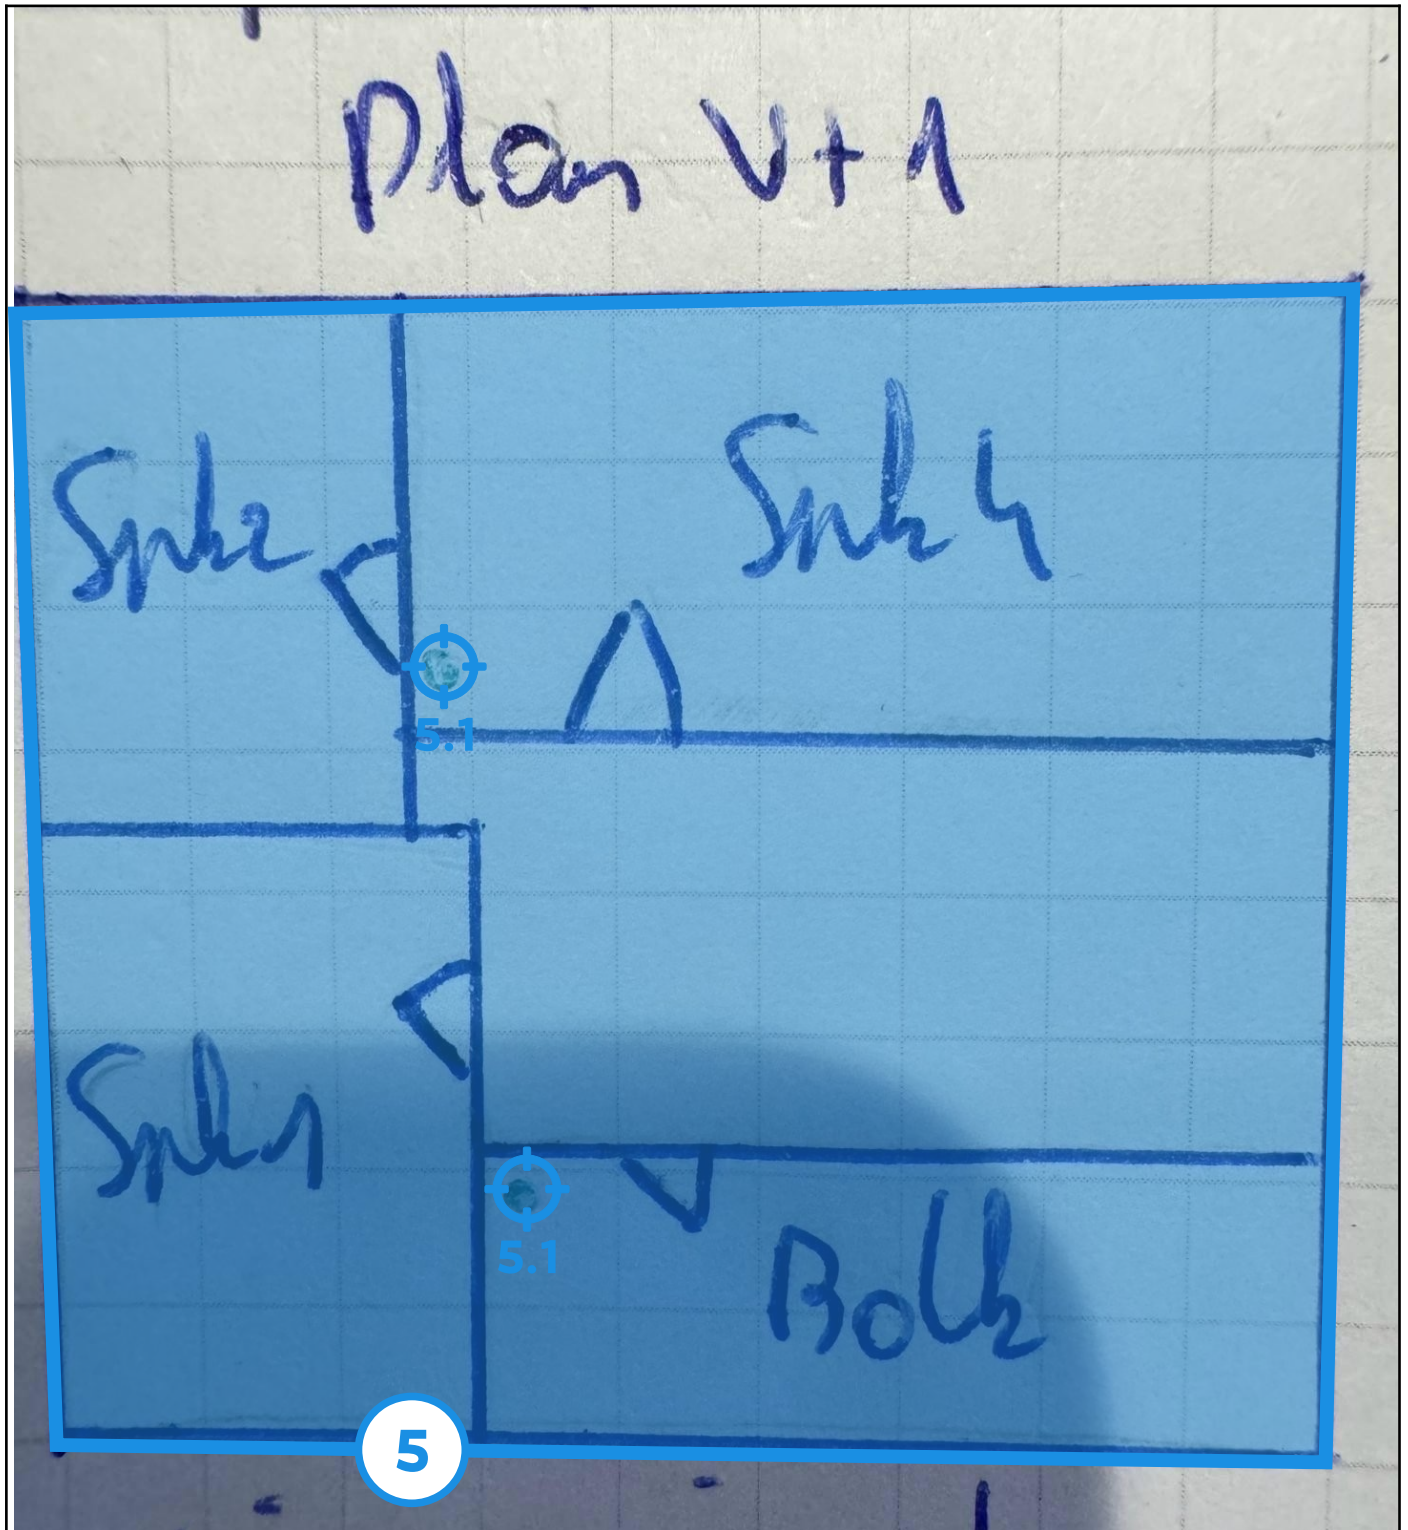
Plan 1.2: Plan V+1

Beschrijving	Type	Actie
5. Pleister plafond	Geen asbest	-

5.1 Code: 2	Mengmonster	-
-------------	-------------	---
