Asbestinventarisatetest

Dr. De Biestraat 7, 2250 Olen

Attestnummer : 20240319-000579.000

Uitgegeven op : 19.03.2024

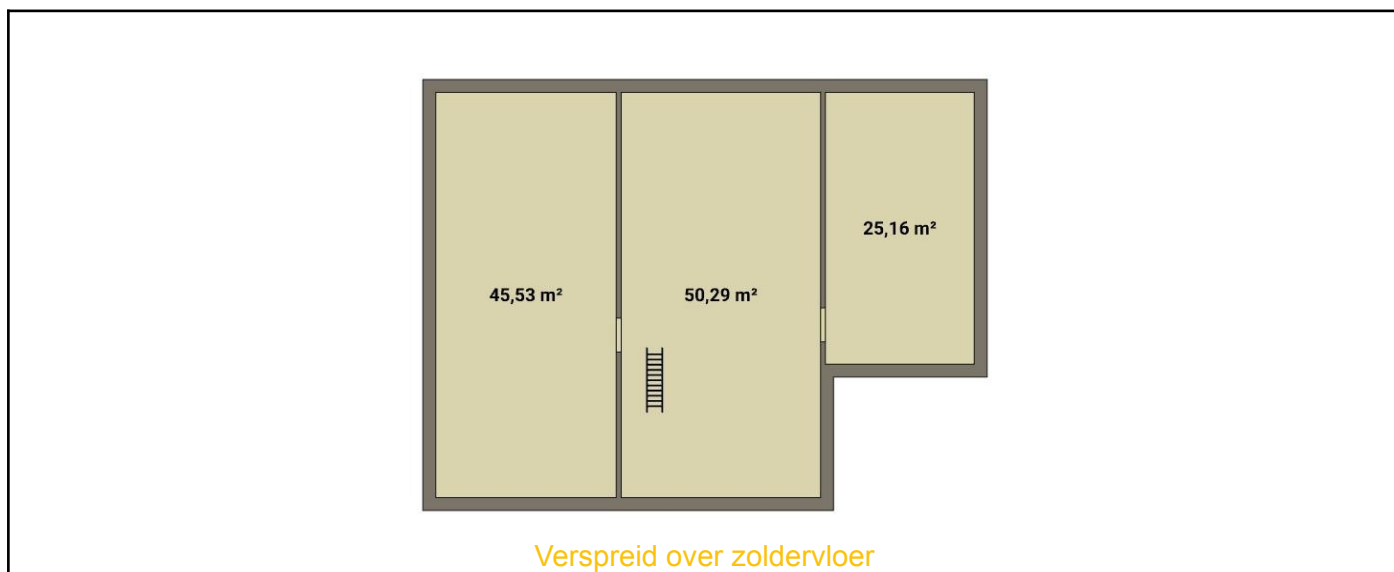
Plan 1.3: Zolder

| Beschrijving | Type | Actie |
|---|---|---|
| 1. Asbestafval op zolder | Asbestmateriaal | Dringend verwijderen |
