Asbestinventarisatetest

Zuidmoerstraat 83, 9900 Eeklo

Attestnummer : 20221230-000028.000

Uitgegeven op : 30.12.2022

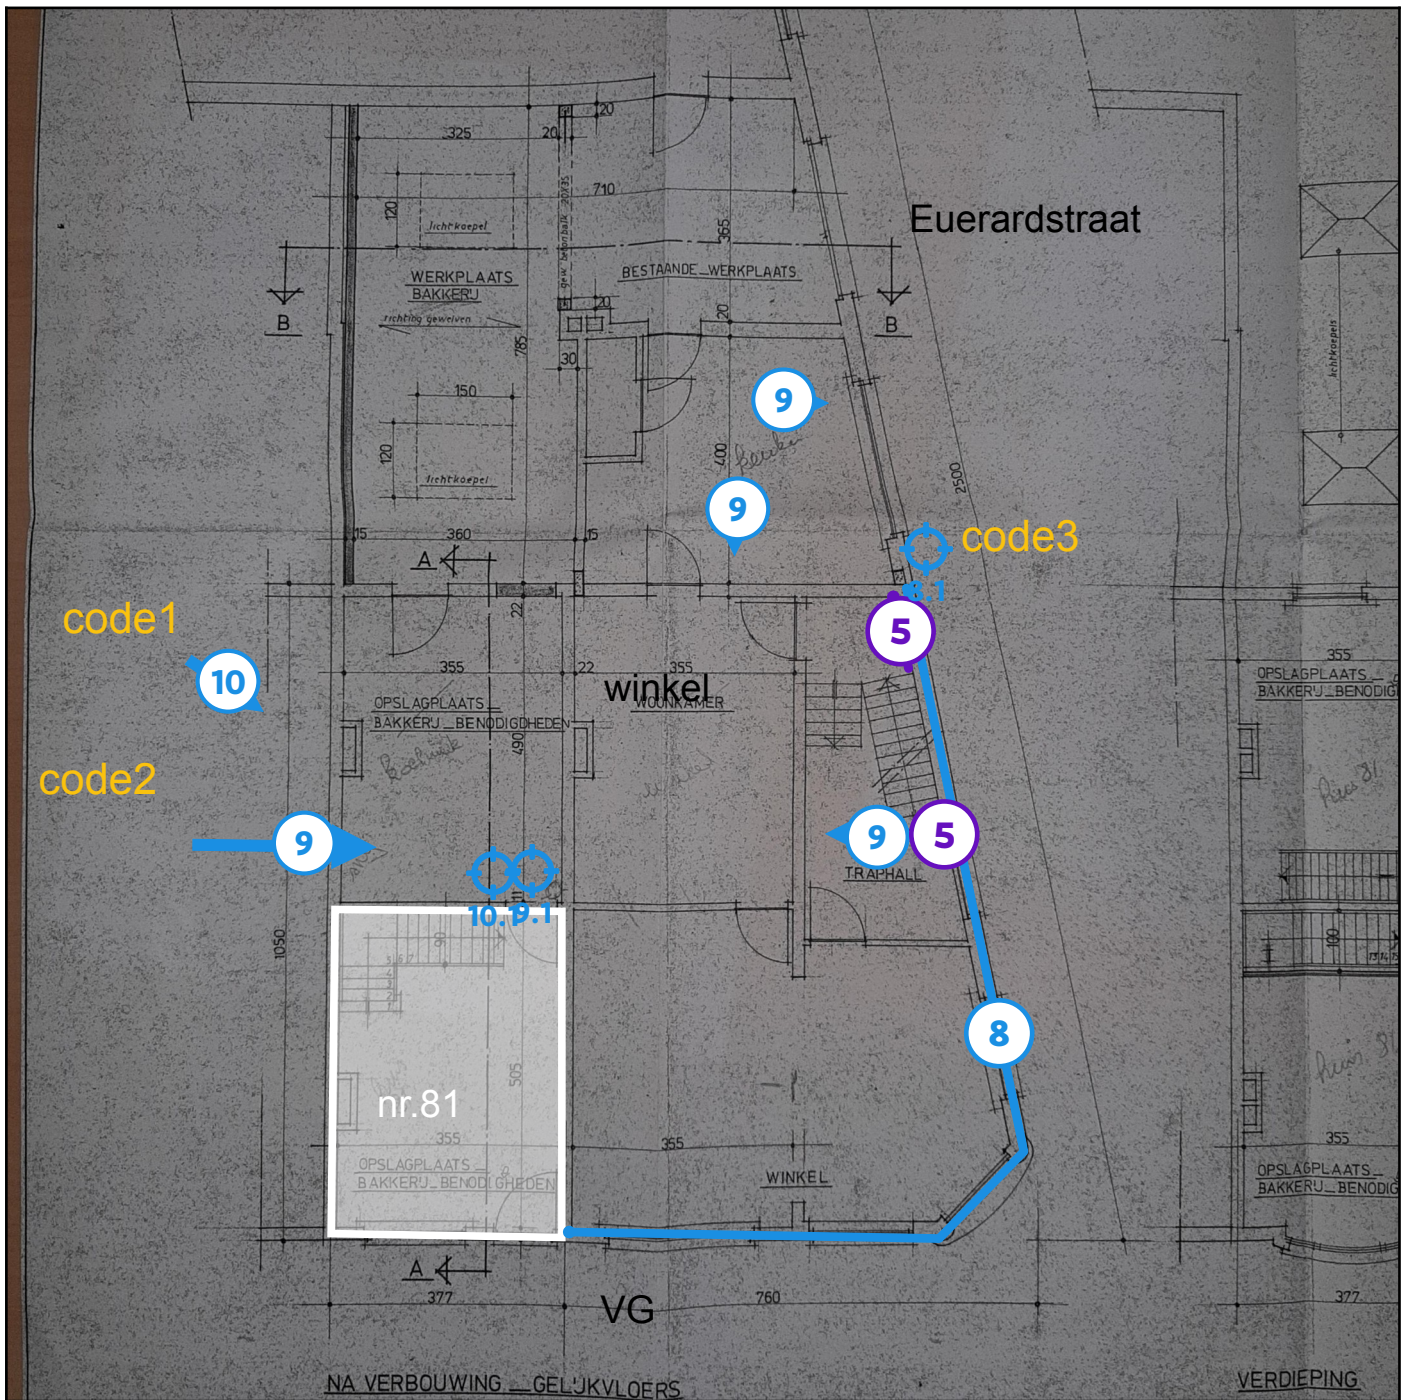
Plan 1.2: gelijkvloers

Beschrijving	Type	Actie
5. oude plinten	Advies	-
8. gevelcrepie	Geen asbest	-
8.1 Code: 3	Puntmonster	-

9. wandpleister	Geen asbest	-
9.1 Code: 2	Mengmonster	-
10. plafondpleister	Geen asbest	-
10.1 Code: 1	Mengmonster	-

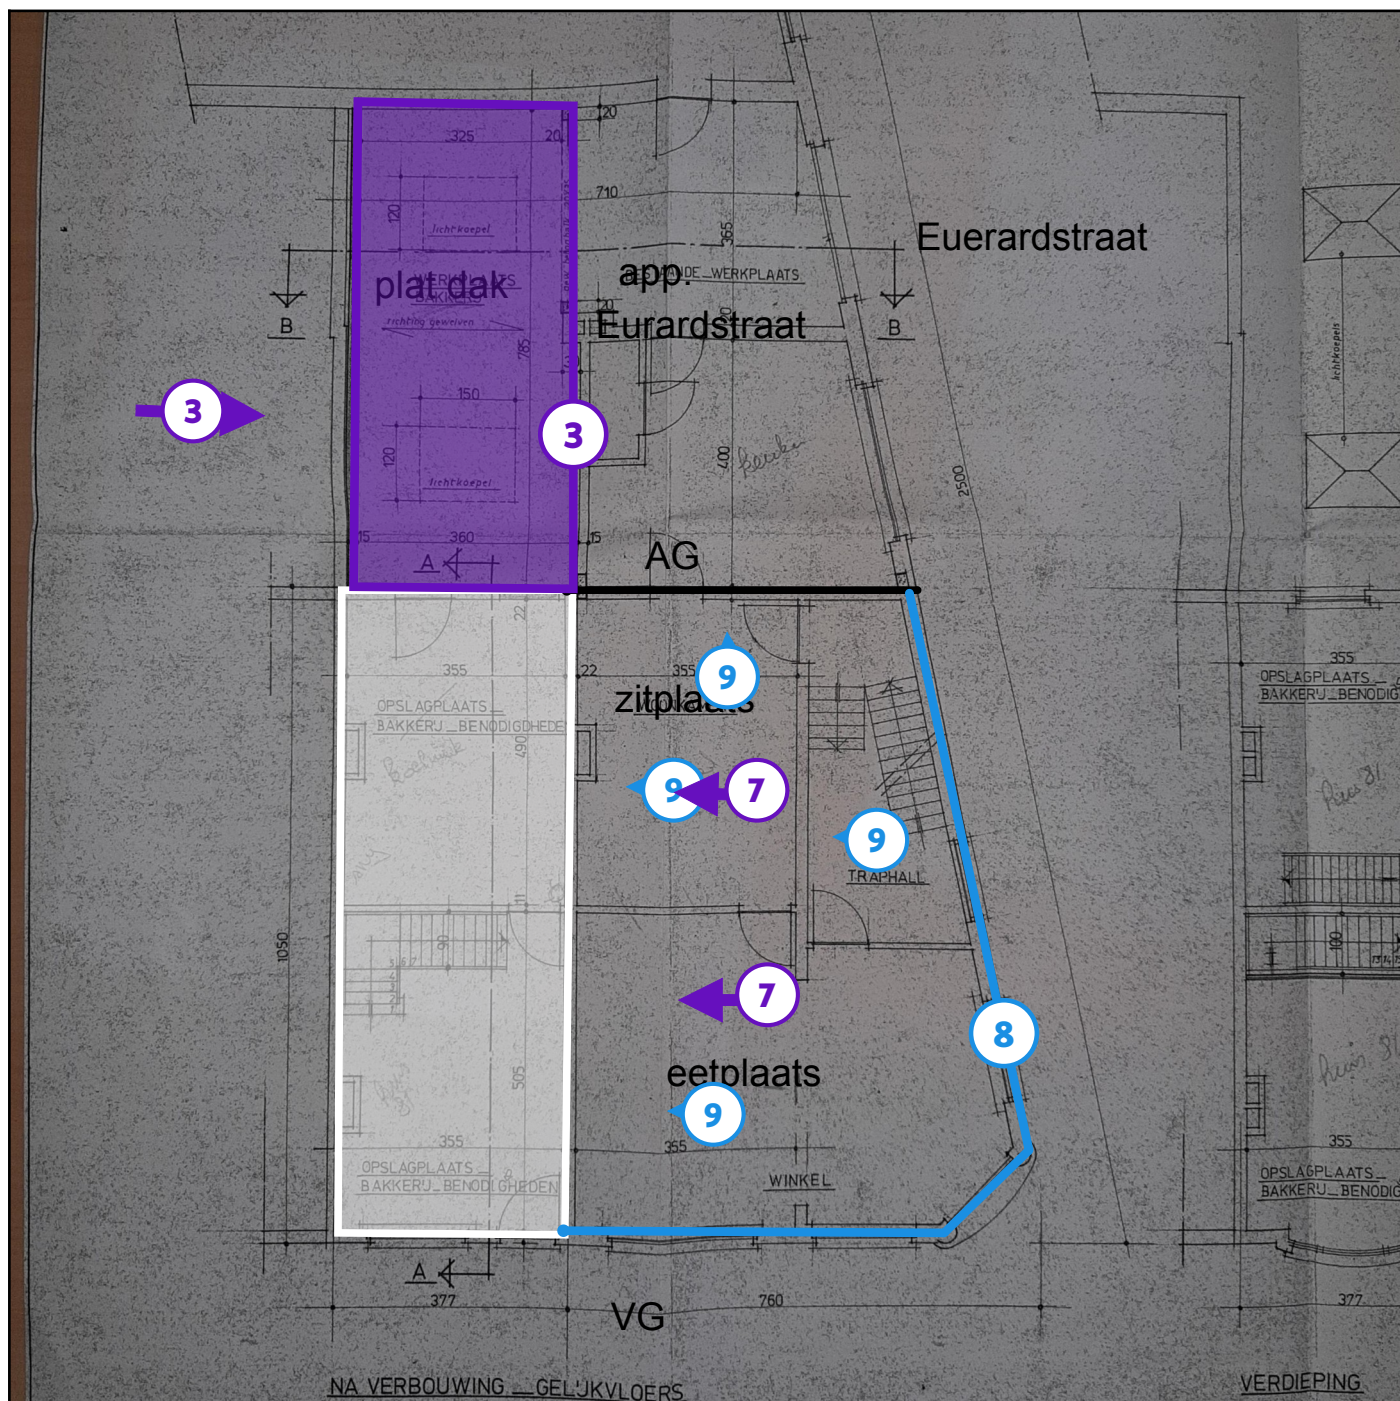
Plan 1.3: +1

Beschrijving	Type	Actie
3. plat dak boven werkhuis	Beperking	-
7. laminaat	Advies	-
8. gevelcrepie	Geen asbest	-

9. wandpleister	Geen asbest	-
-----------------	-------------	---

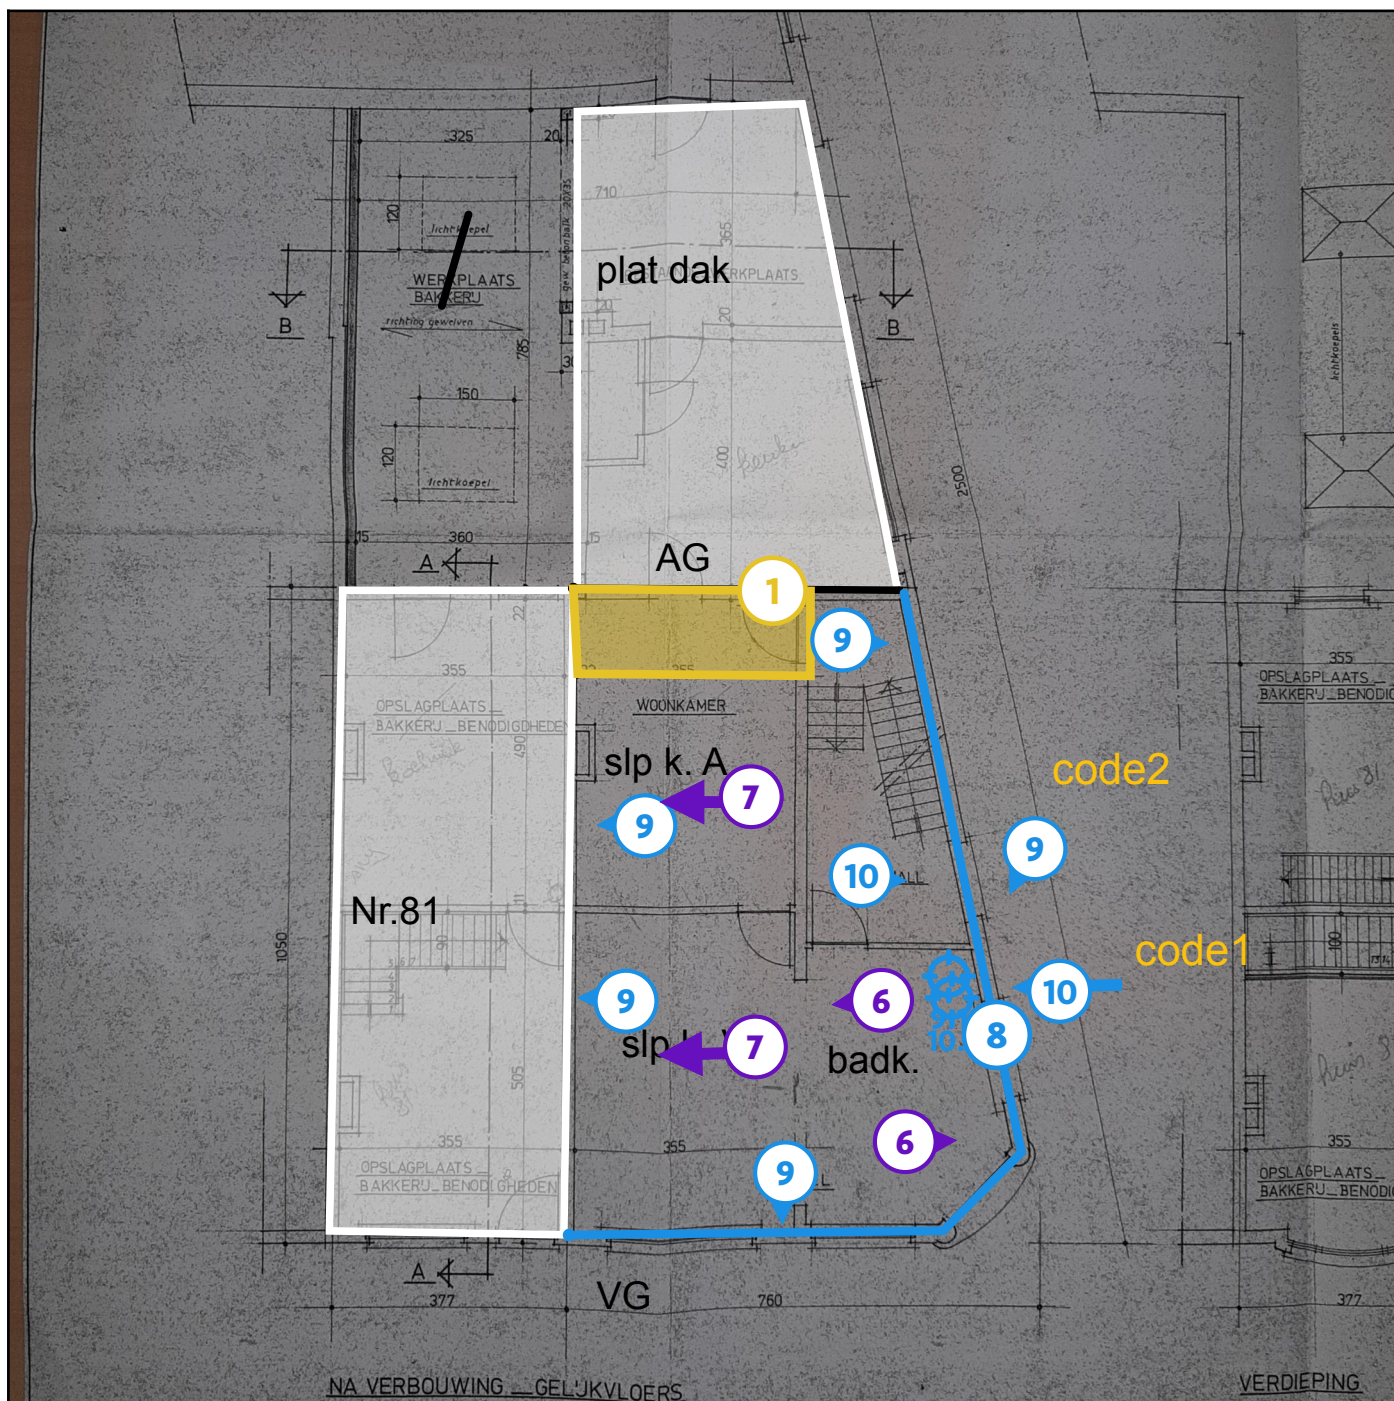
Plan 1.4: +2

Beschrijving	Type	Actie
1. hellend dak boven1ste verd.	Asbestmateriaal	Zorgvuldig beheren
6. faience tegellijm	Advies	-
7. laminaat	Advies	-

8. gevelcrepie	Geen asbest	-
9. wandpleister	Geen asbest	-
9.1 Code: 2	Mengmonster	-
10. plafondpleister	Geen asbest	-
10.1 Code: 1	Mengmonster	-

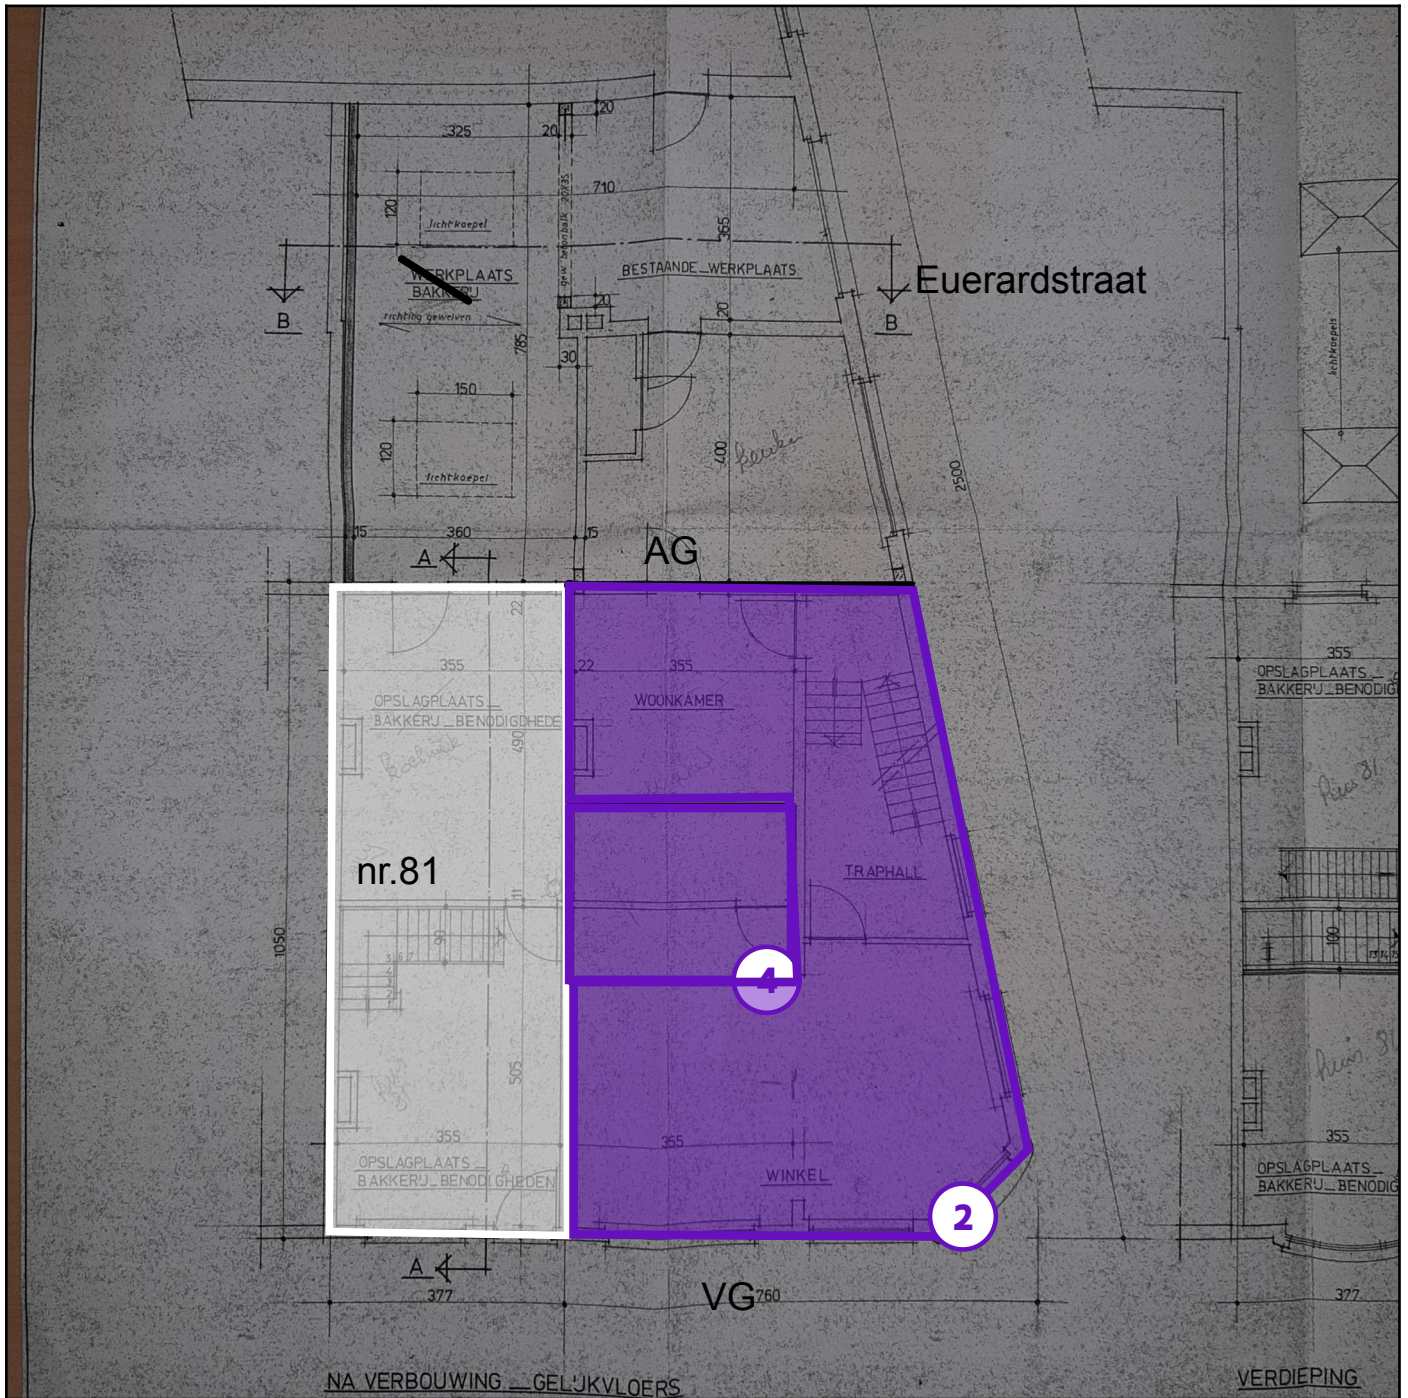
Plan 1.5: dakenplan

Beschrijving	Type	Actie
2. plat dak boven 2de verd.	Beperking	-
4. hellend dak boven ver.2	Beperking	-
