Asbestinventarisatetest

Molenstraat 23, 9970 Kaprijke

Niet-asbestveilig

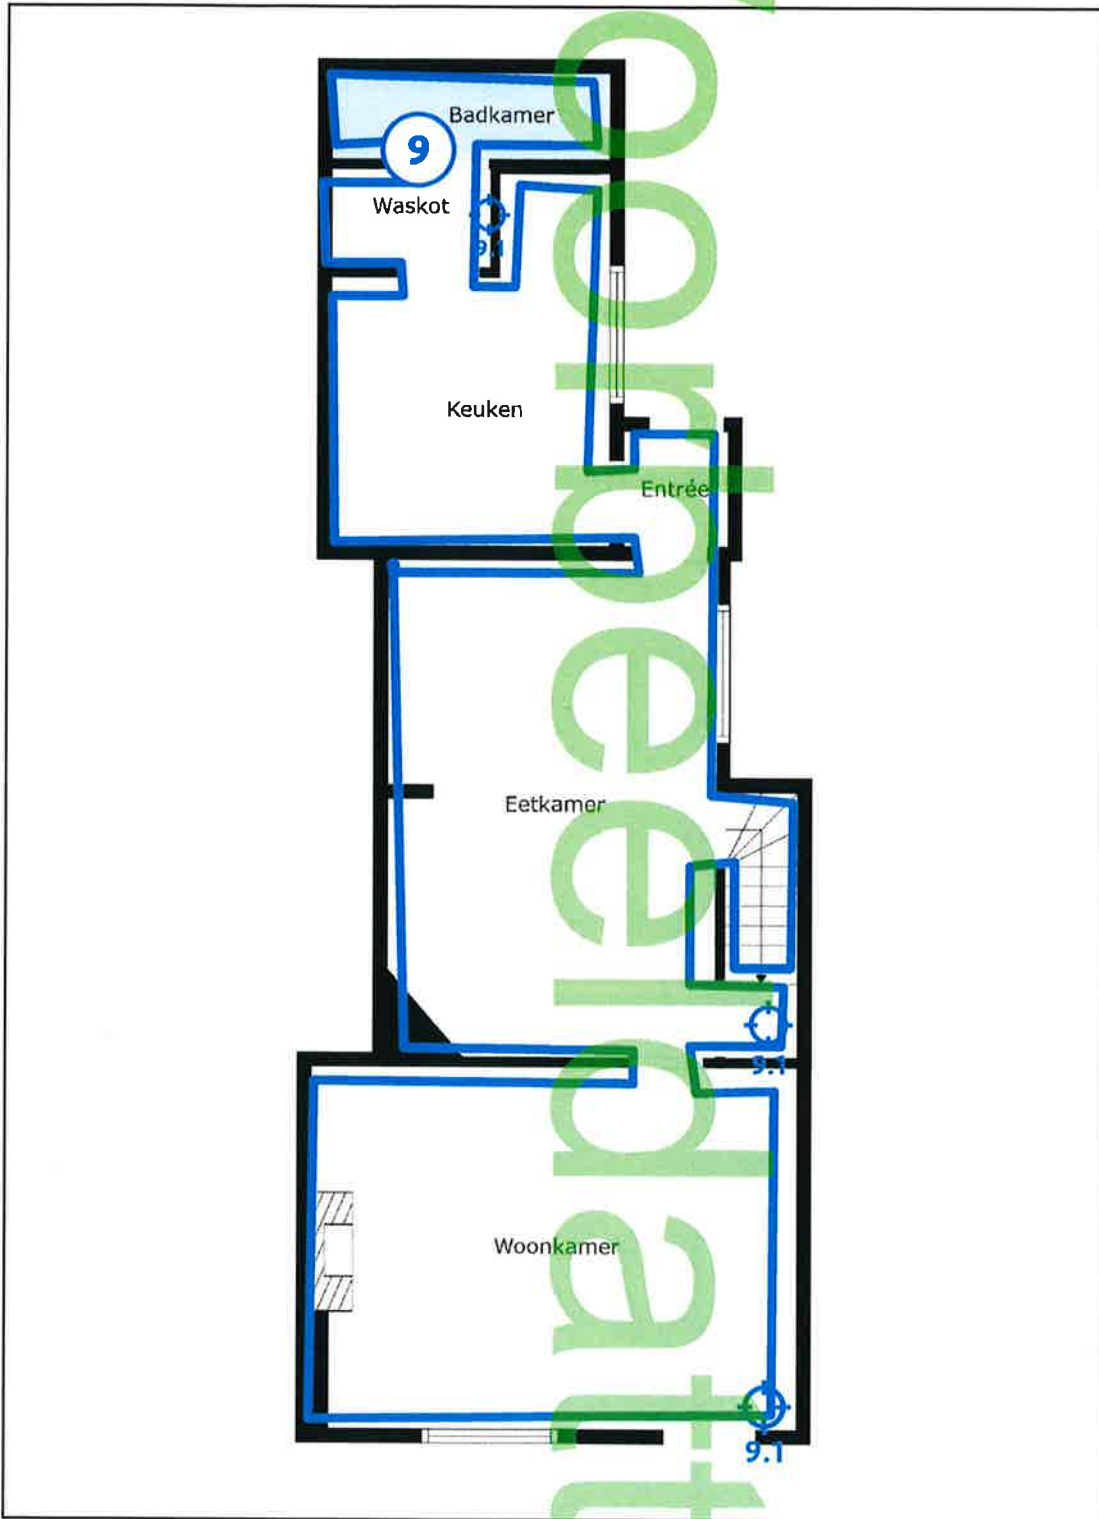
Plan 1.1: gelijkvloers

9. pleisterwerk muur woning

Geen asbest

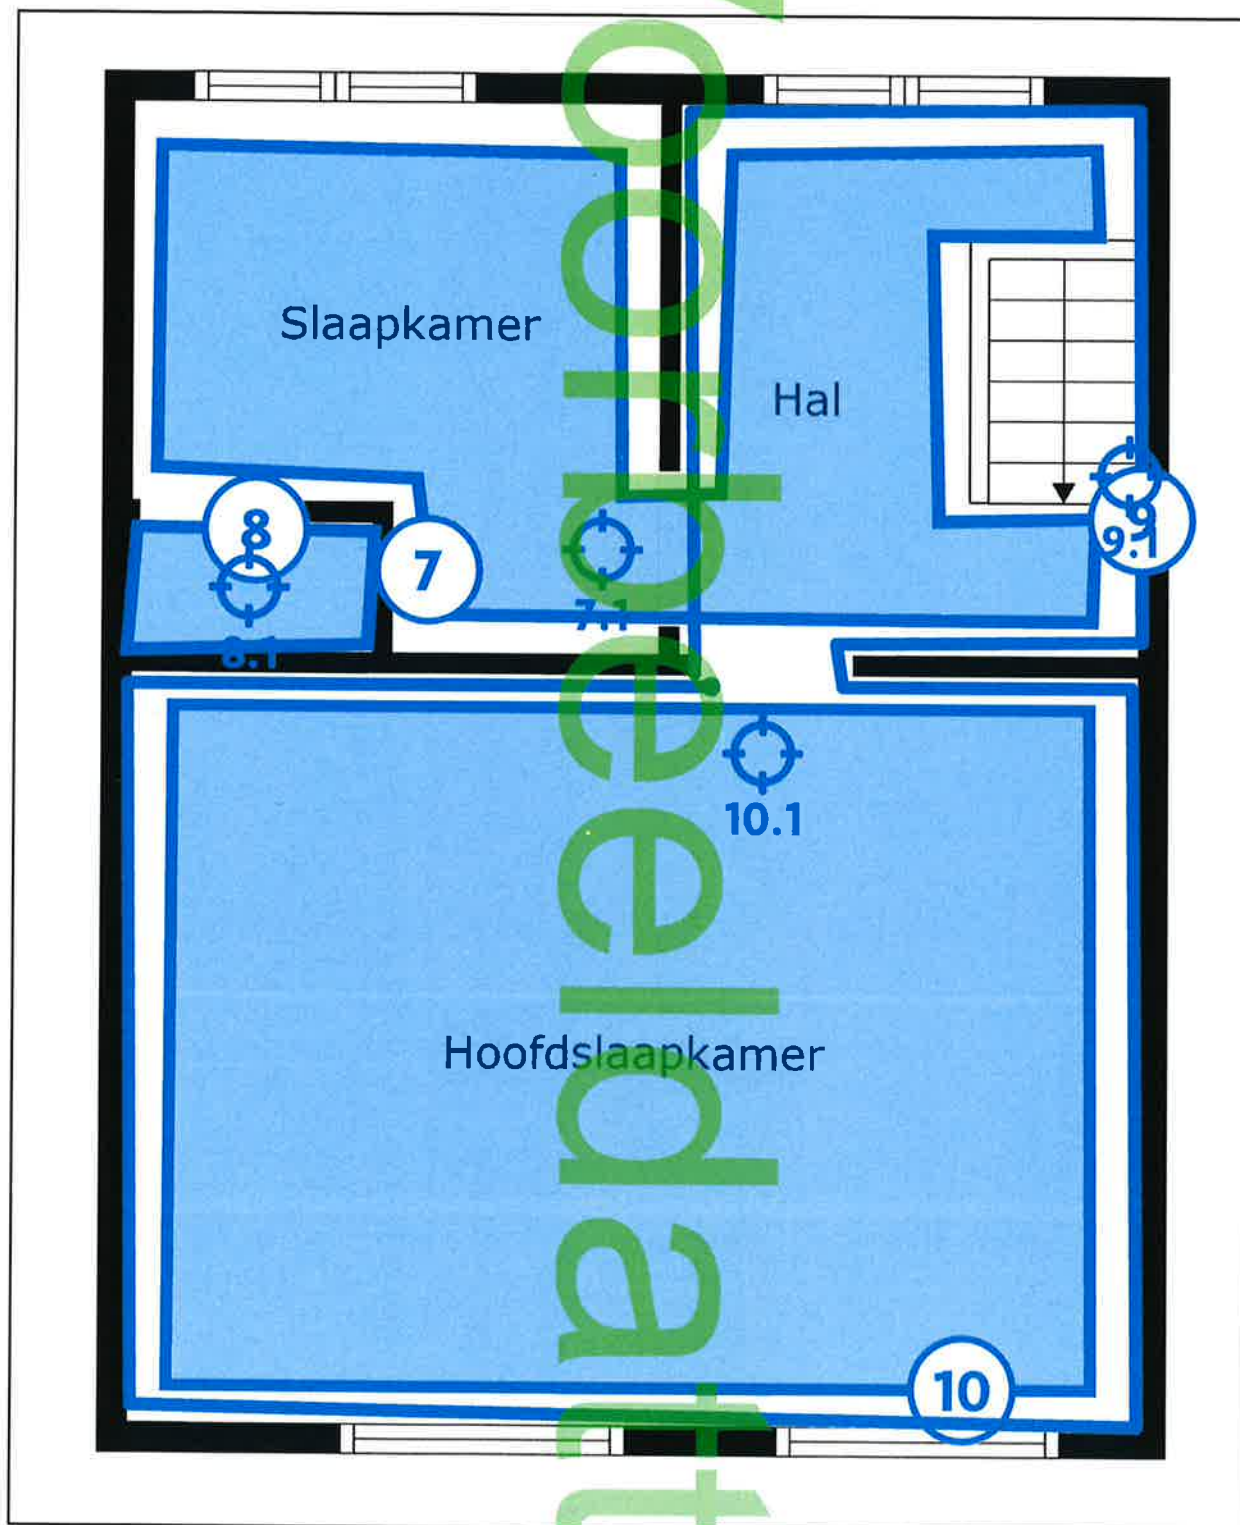
Plan 1.2: eerste verdiep

7. vloerzeil nachthall + slaapkamer	Geen asbest	-
7.1 Code: MM04	Puntmonster	-
8. pleisterwerk plafond woning	Geen asbest	-
8.1 Code: MM02	Puntmonster	-
9. pleisterwerk muur woning	Geen asbest	-
9.1 Code: MM01	Mengmonster	-
10. vloerzeil slaapkamer (onder tapijt)	Geen asbest	-
10.1 Code: MM05	Puntmonster	-

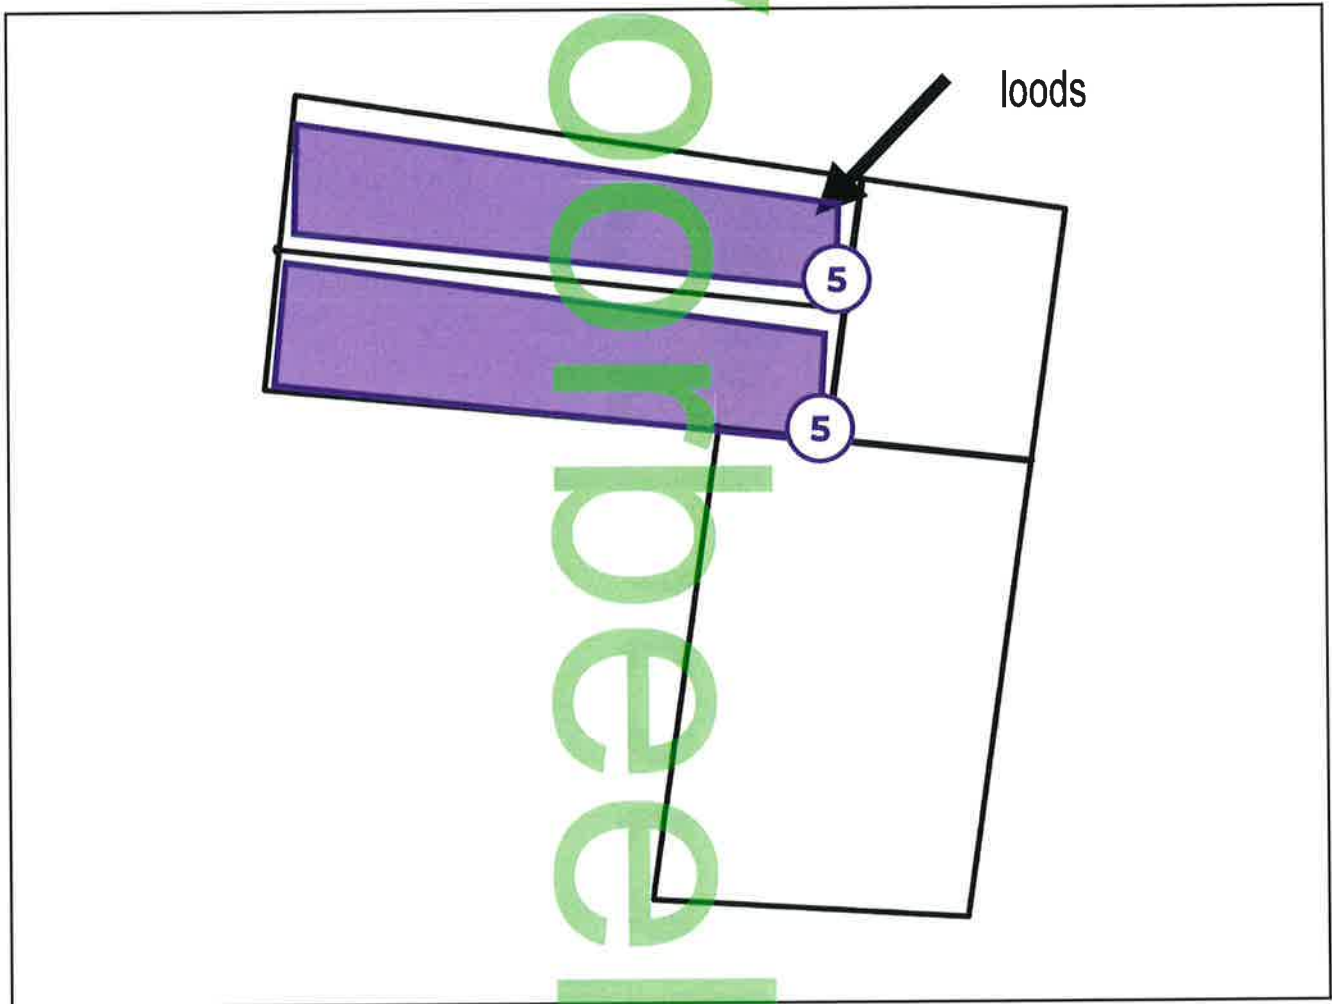
Plan 4.1: loods plan

Beschrijving	Type	Actie
5. onderdak loods	Advies	-

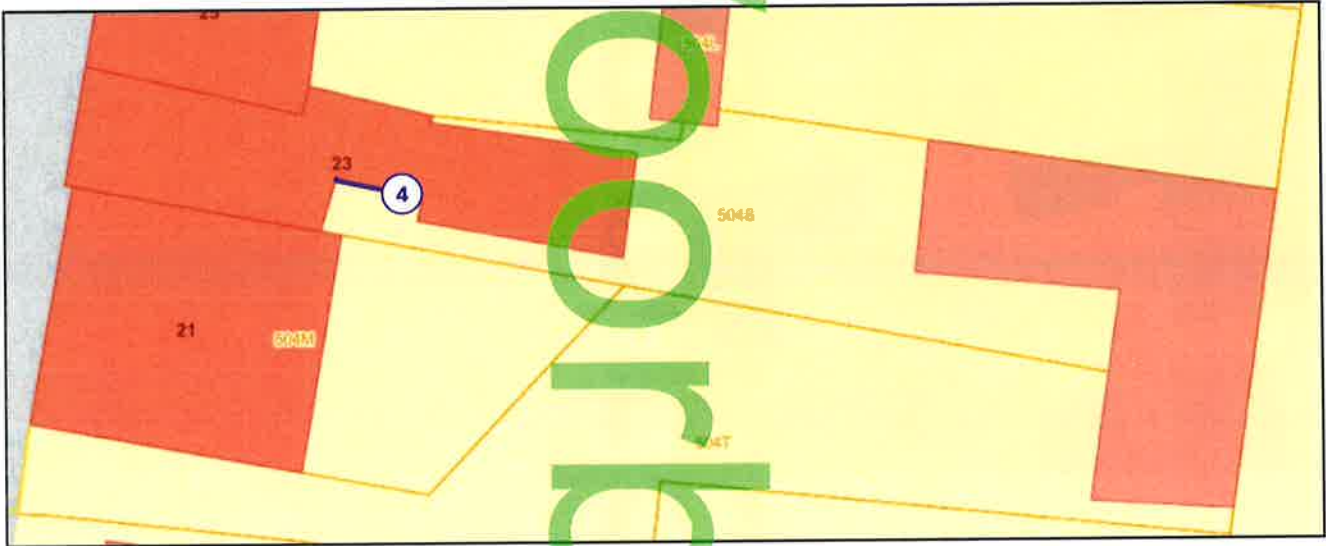
Plan 5.1: Vaststellingen buiten de constructies

Beschrijving	Type	Actie
4. slib-sediment van golfplatendak	Puin, steenslag, (water)bodem	-
