Asbestinventarisatetest

de Stockheimlaan 29, 3510 Hasselt

Attestnummer : 20240215-000268.000

Niet-asbestveilig

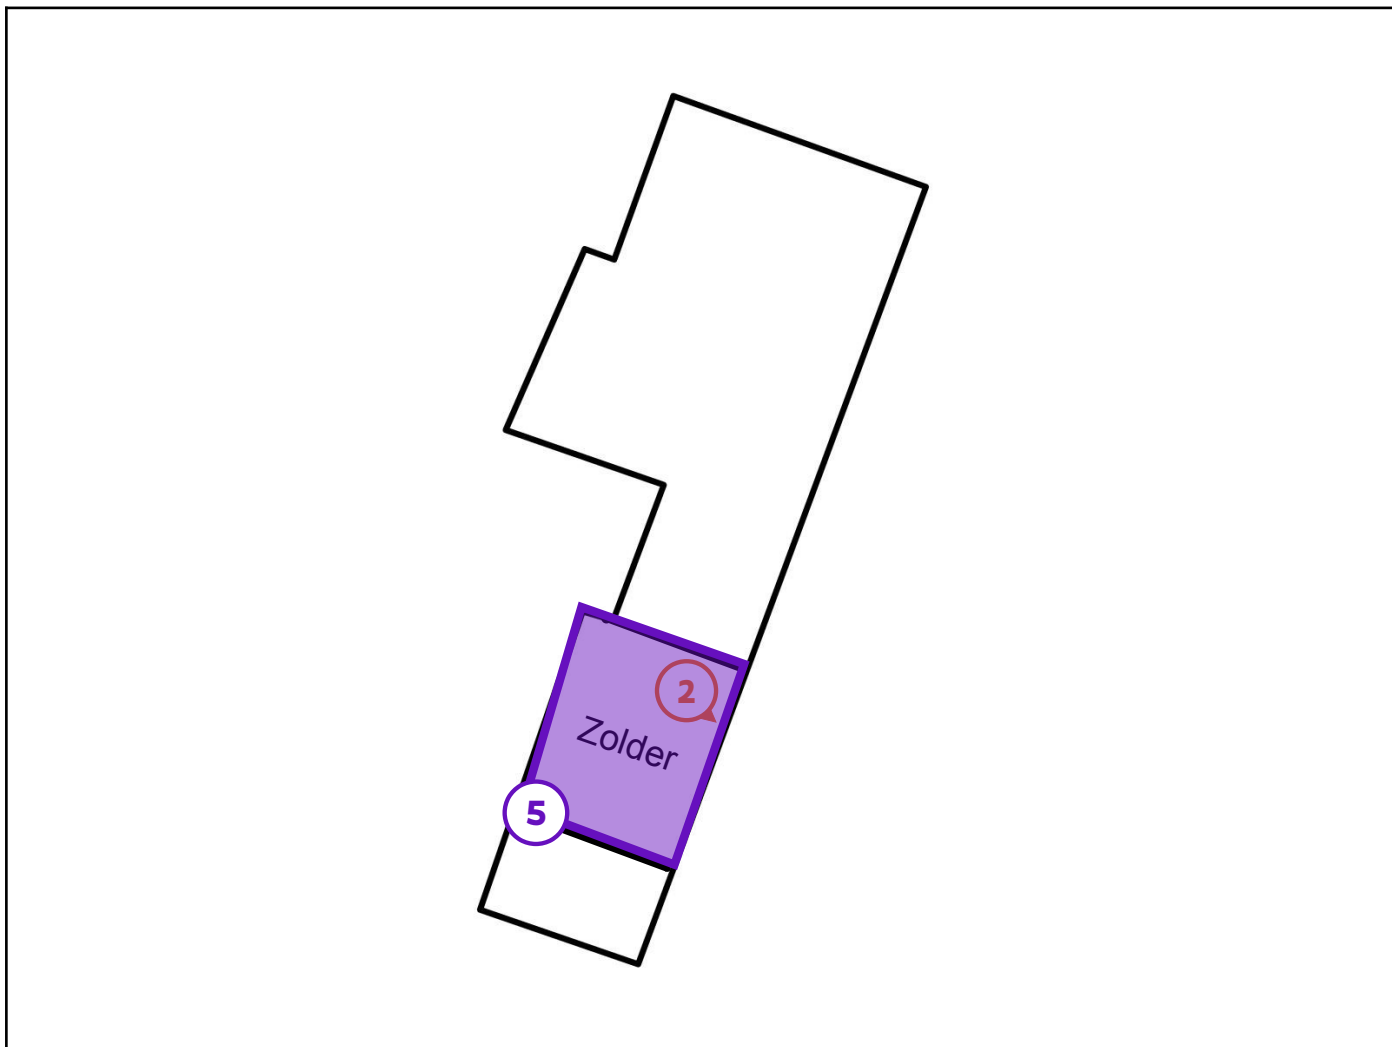
Plan 1.4: Zolder (achterbouw)

Beschrijving	Type	Actie
2. Bakelieten stopcontacten	Asbestmateriaal	Verwijderen
5. Onderdak	Advies	-

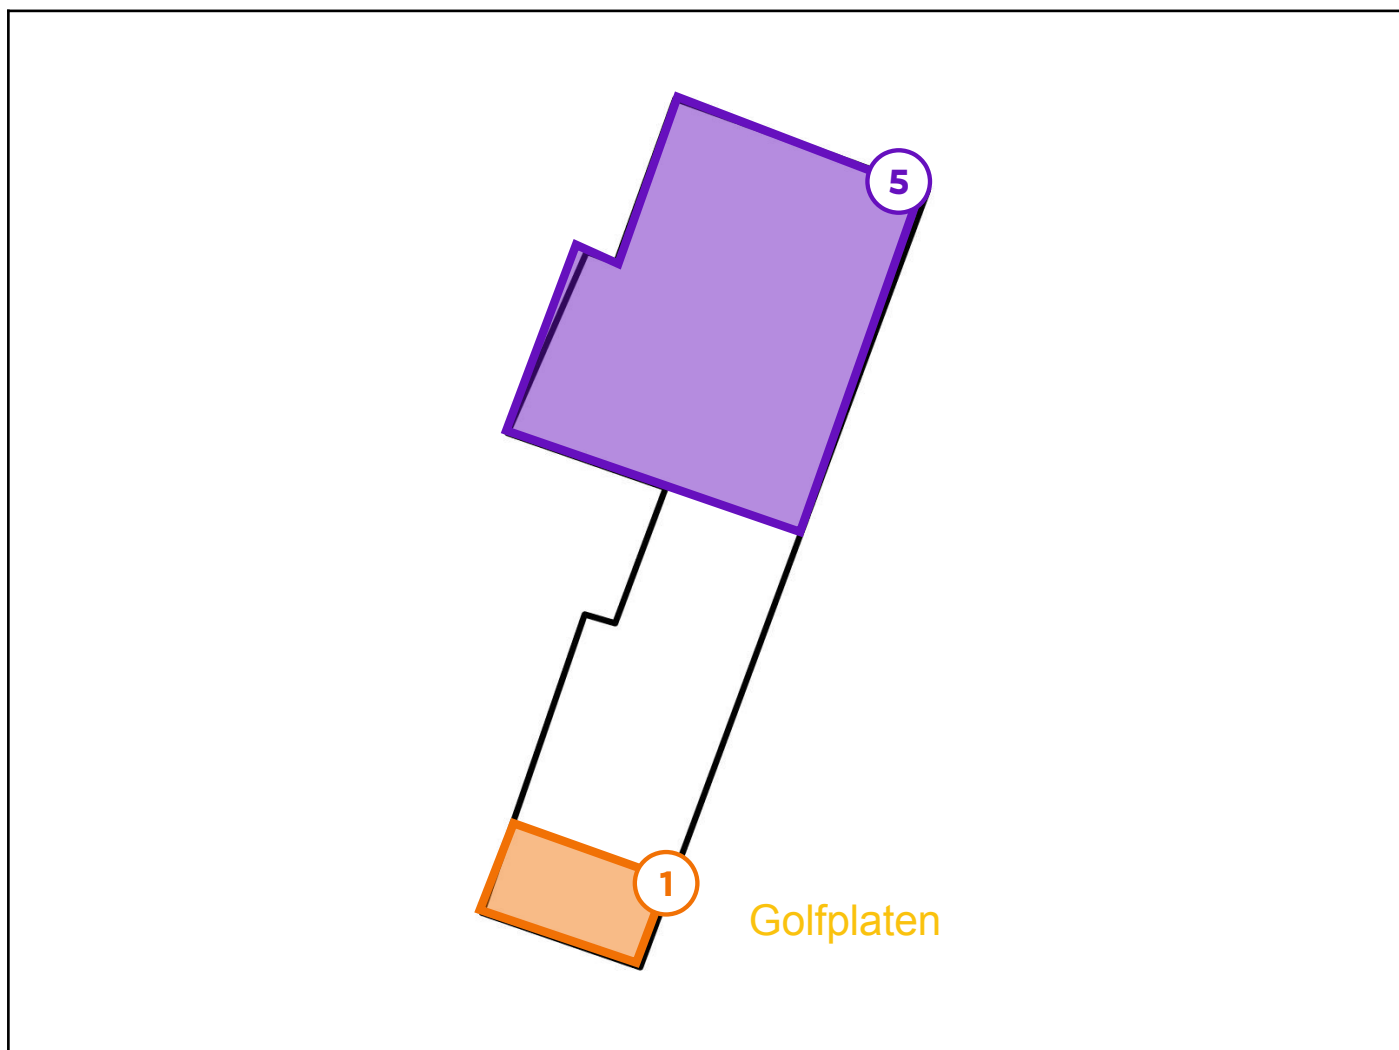
Plan 1.5: Dakplan

Beschrijving	Type	Actie
1. Golfplaten (garage+ opslag stookolie)	Asbestmateriaal	Verwijderen
5. Onderdak	Advies	-

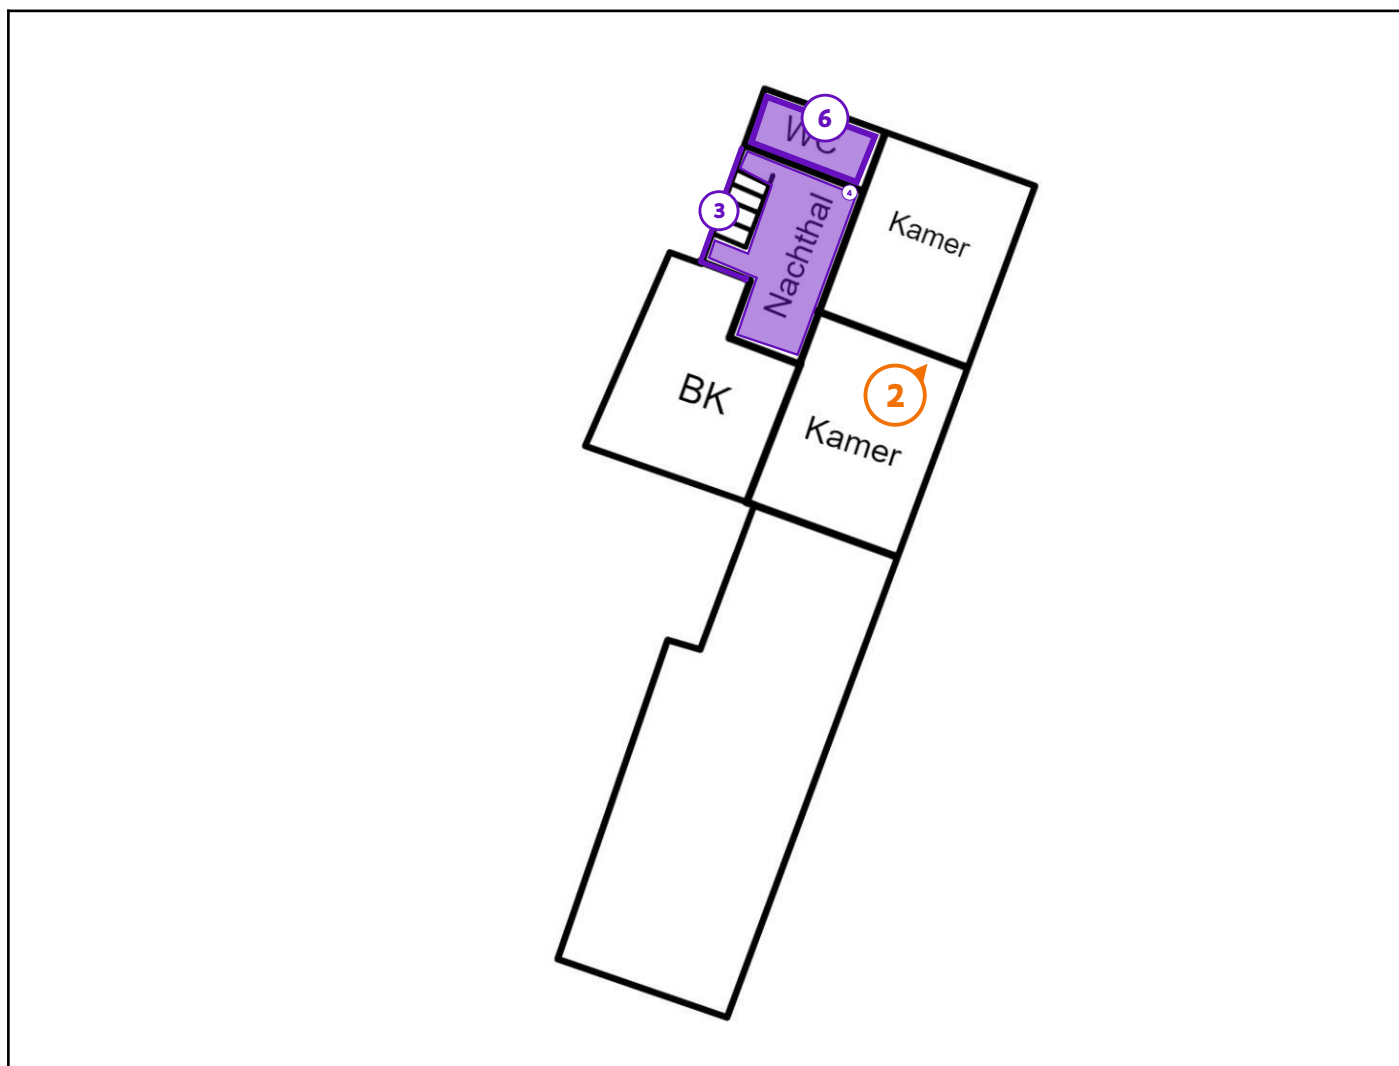
Plan 1.6: V+1

Beschrijving	Type	Actie
2. Bakelieten stopcontacten	Asbestmateriaal	Verwijderen
3. Lambrisering (traphal)	Advies	-
4. Vinylvloer (nachthal V+1)	Advies	-
6. Vinylvloer	Advies	-

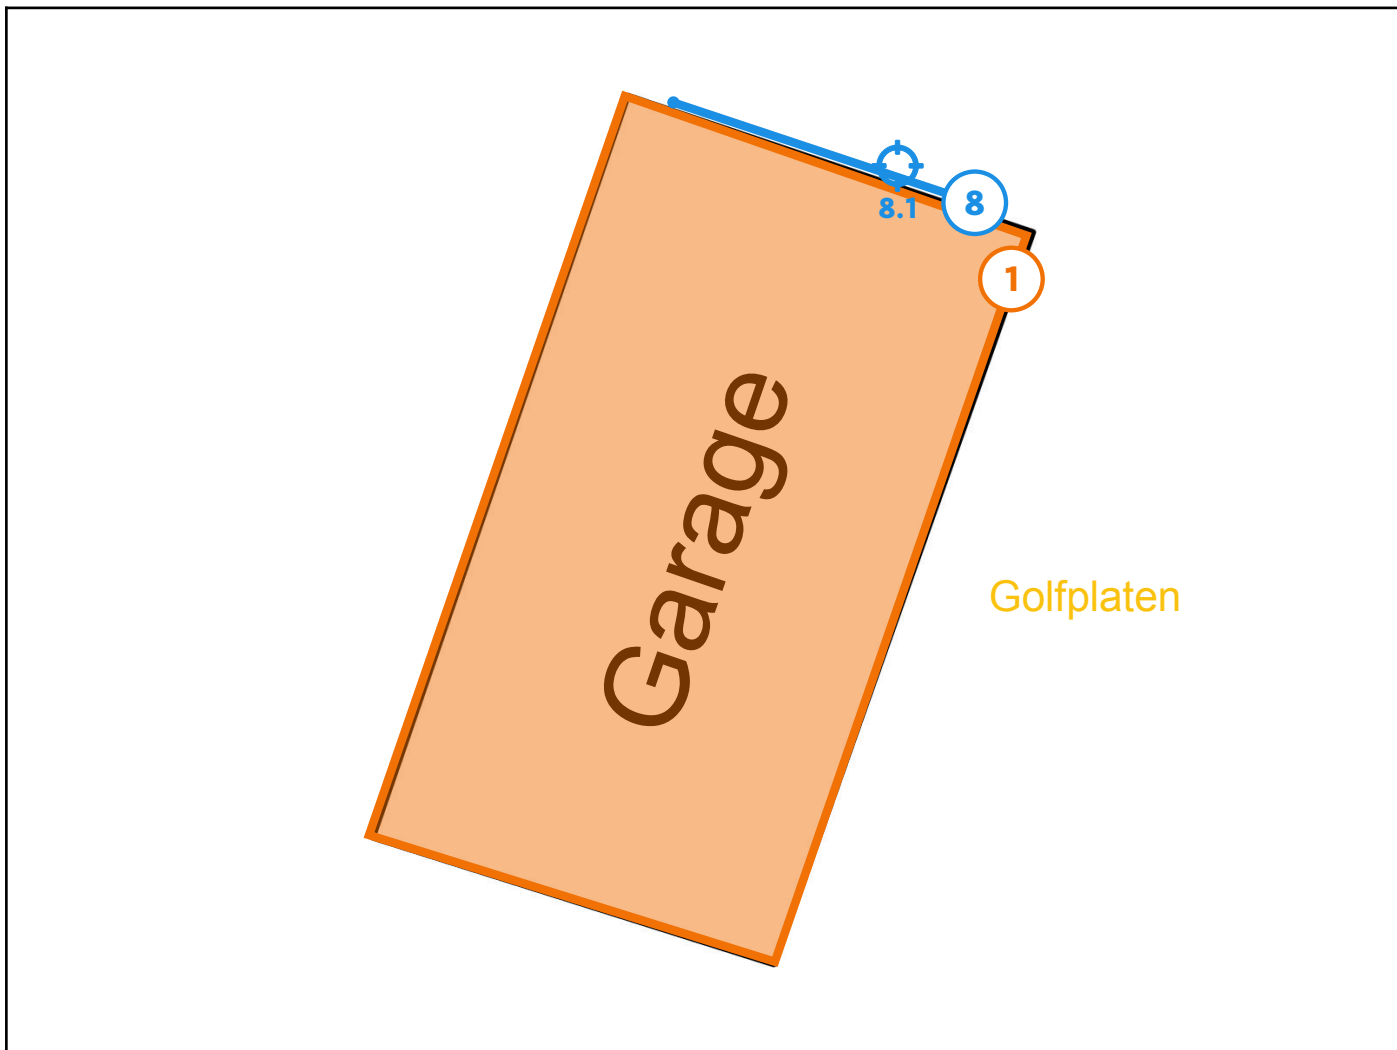
Plan 2.1: Garage

Beschrijving	Type	Actie
1. Golfplaten (garage+ opslag stookolie)	Asbestmateriaal	Verwijderen
8. Mastiek (oude ramen)	Geen asbest	-
8.1 Code: MM-03	Mengmonster	-
