# Asbestinventarisatetest

Dronckaertstraat 154, 8930 Menen

Attestnummer : 20230720-000248.000

Uitgegeven op : 20.07.2023

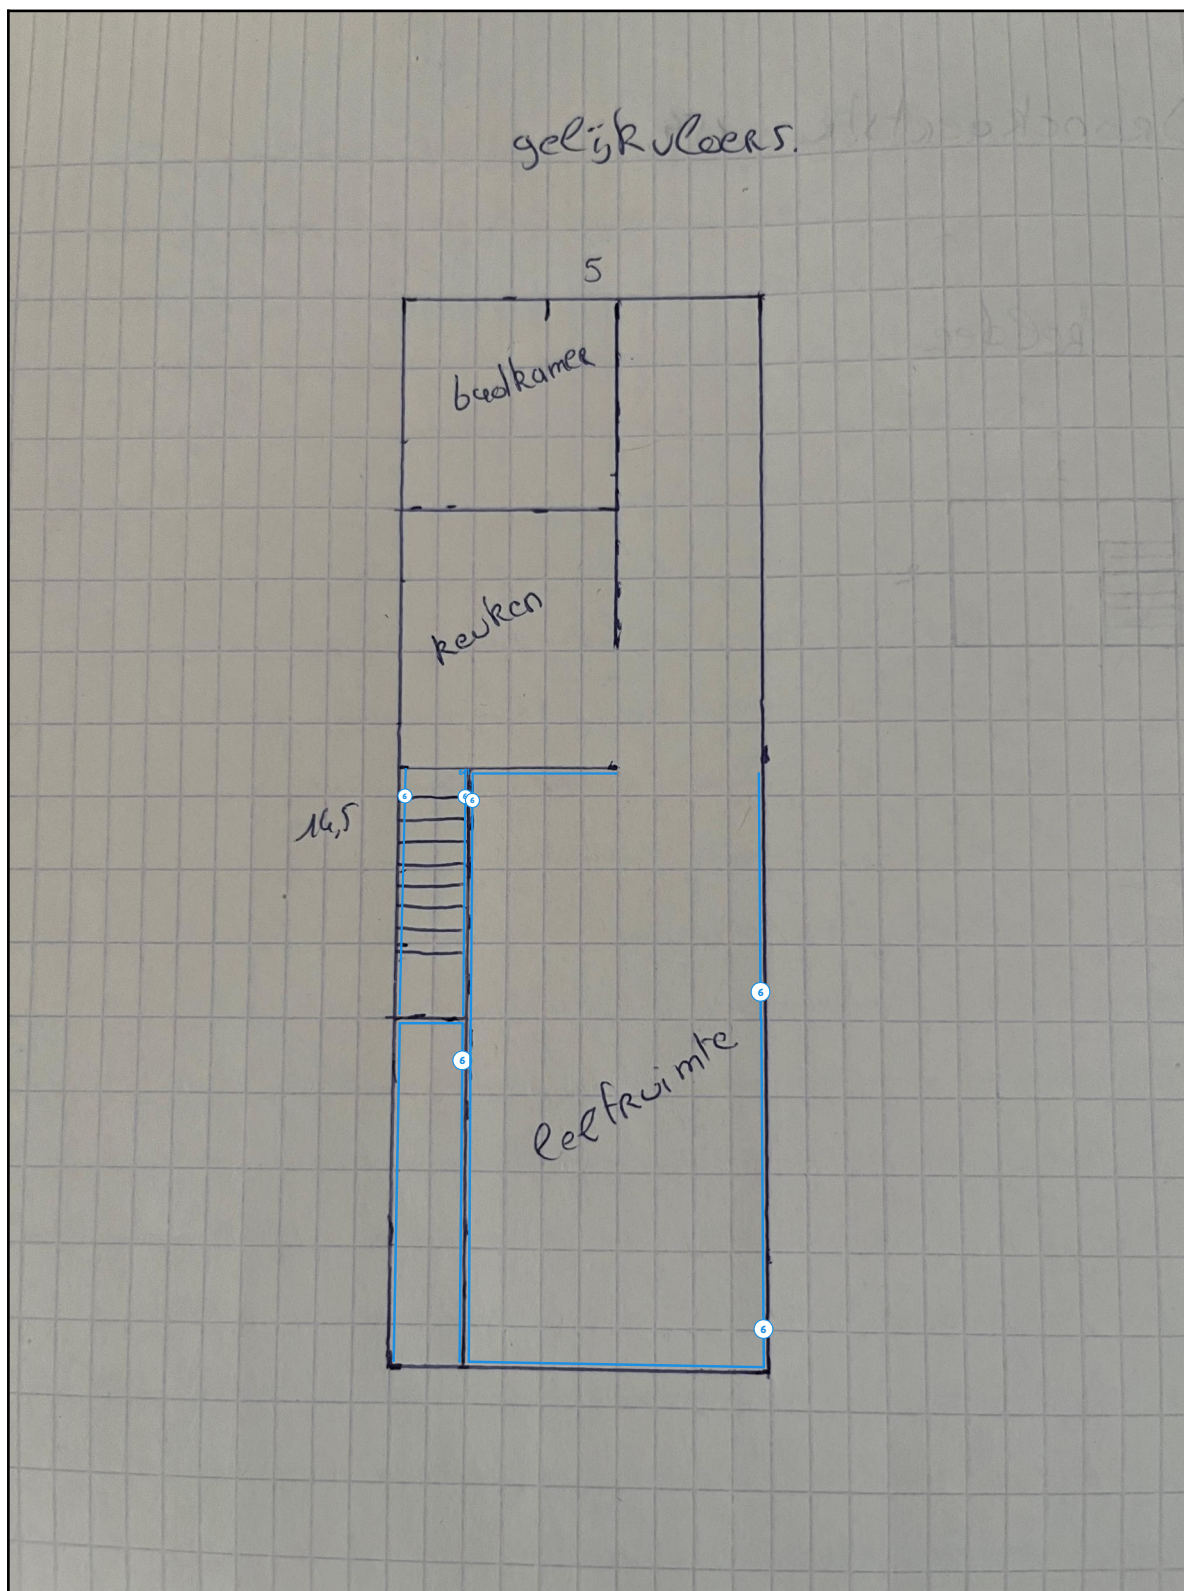
## Plan 1.2: Gelijkvloers

6. Pleisterwerk muren	Geen asbest	-
6.1 Code: 01 pleisterwerk muren	Mengmonster	-

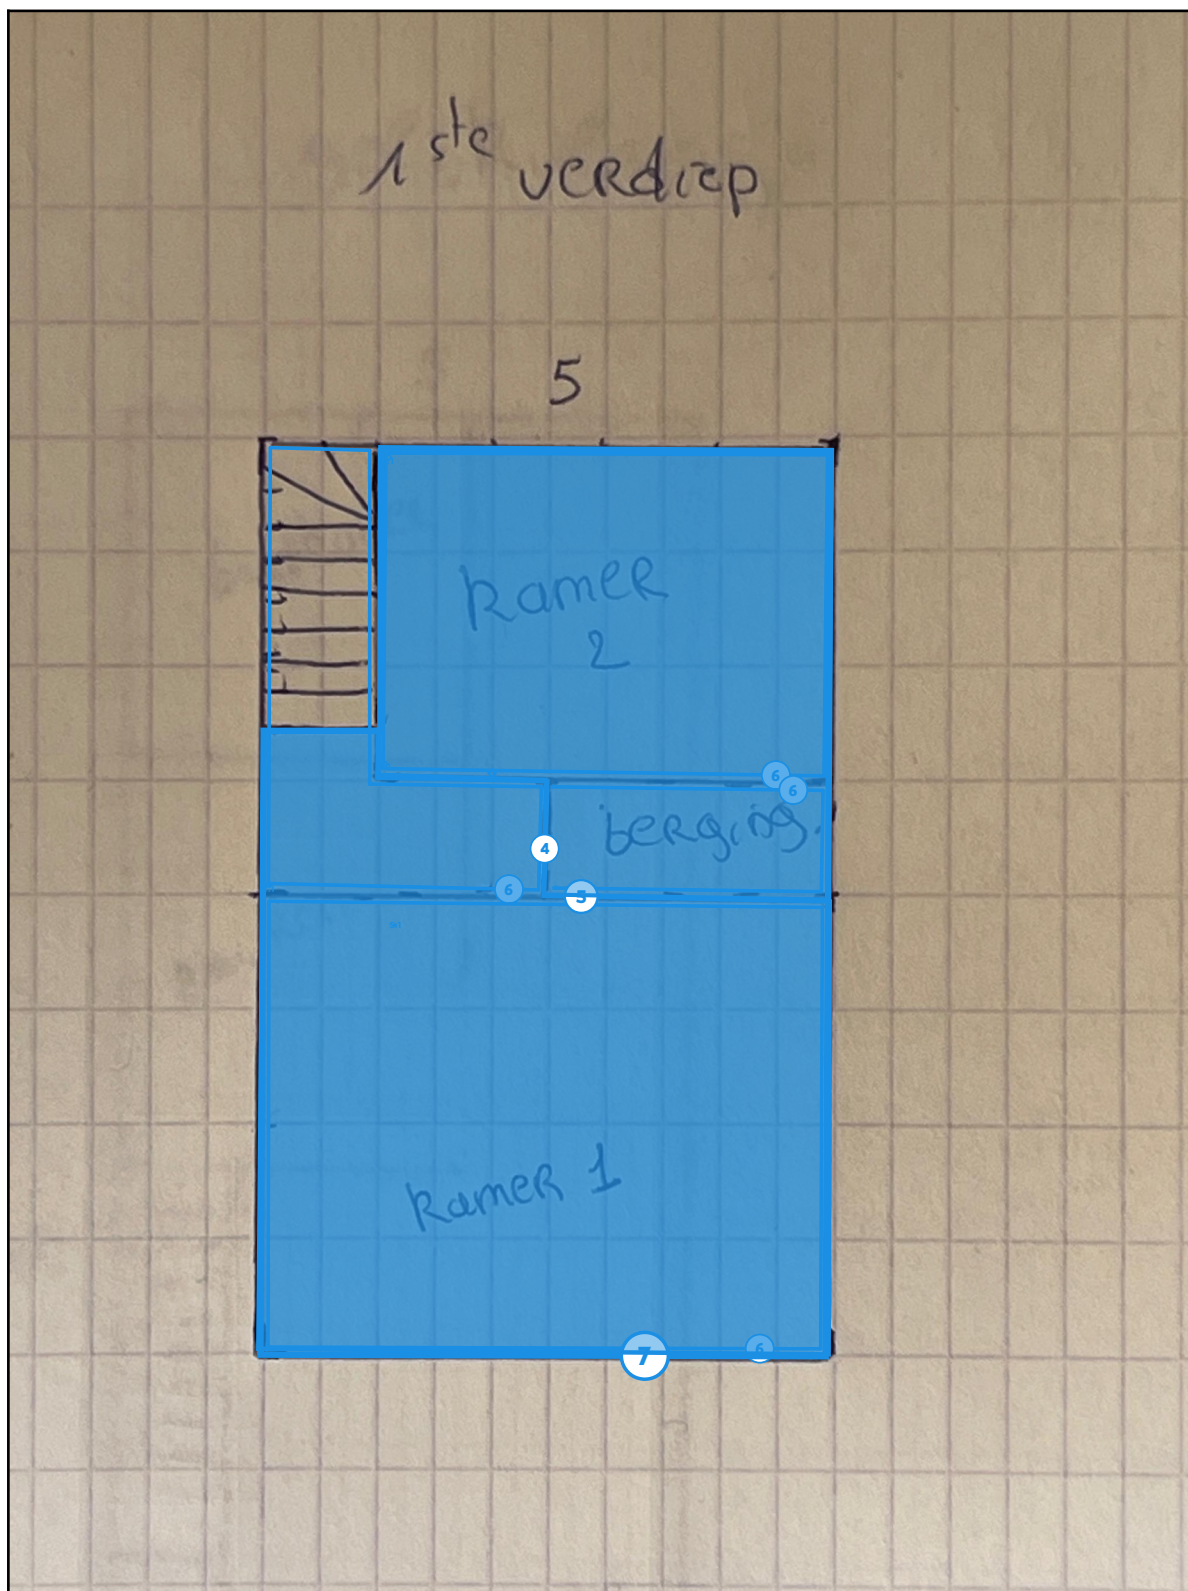
## Plan 1.3: 1ste verdiep

4. Vinyl kamer 2	Geen asbest	-
4.1 Code: 04 vinyl kamer 2	Puntmonster	-
5. Vinyl kamer 1	Geen asbest	-
5.1 Code: 03 vinyl kamer 1	Puntmonster	-
6. Pleisterwerk muren	Geen asbest	-
6.1 Code: 01 pleisterwerk muren	Mengmonster	-
7. Pleisterwerk plafond	Geen asbest	-
7.1 Code: 02 pleisterwerk plafond	Mengmonster	-
