Asbestinventarisatetest

Oude Mechelsestraat 80, 1853 Grimbergen

Attestnummer : 20240301-000241.000

Niet-asbestveilig

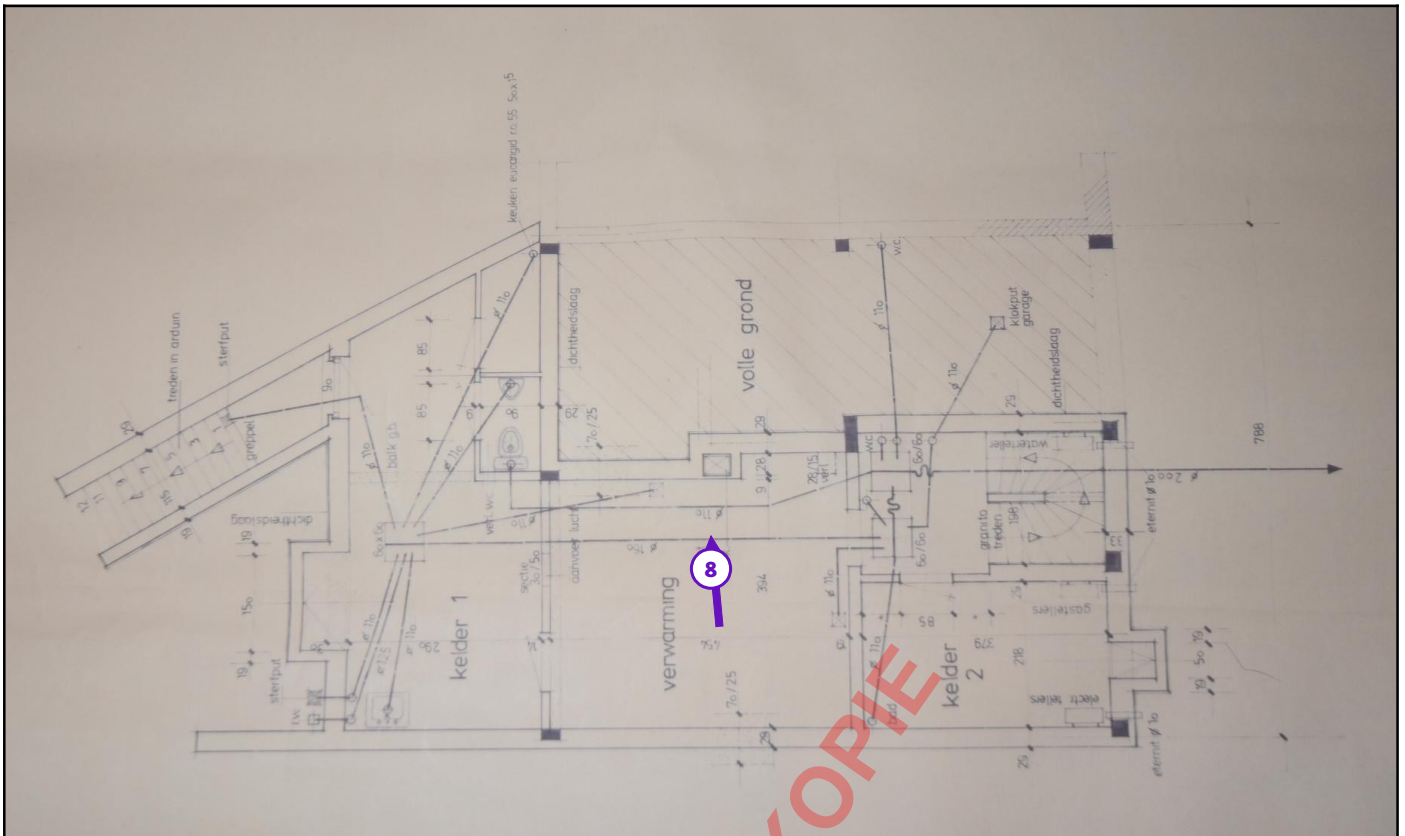
Plan 1.2: Grondplan -1

| Beschrijving | Type | Actie |
|---|---|---|
| 8. CV ketel - CV ruimte/Kelder | Advies | - |

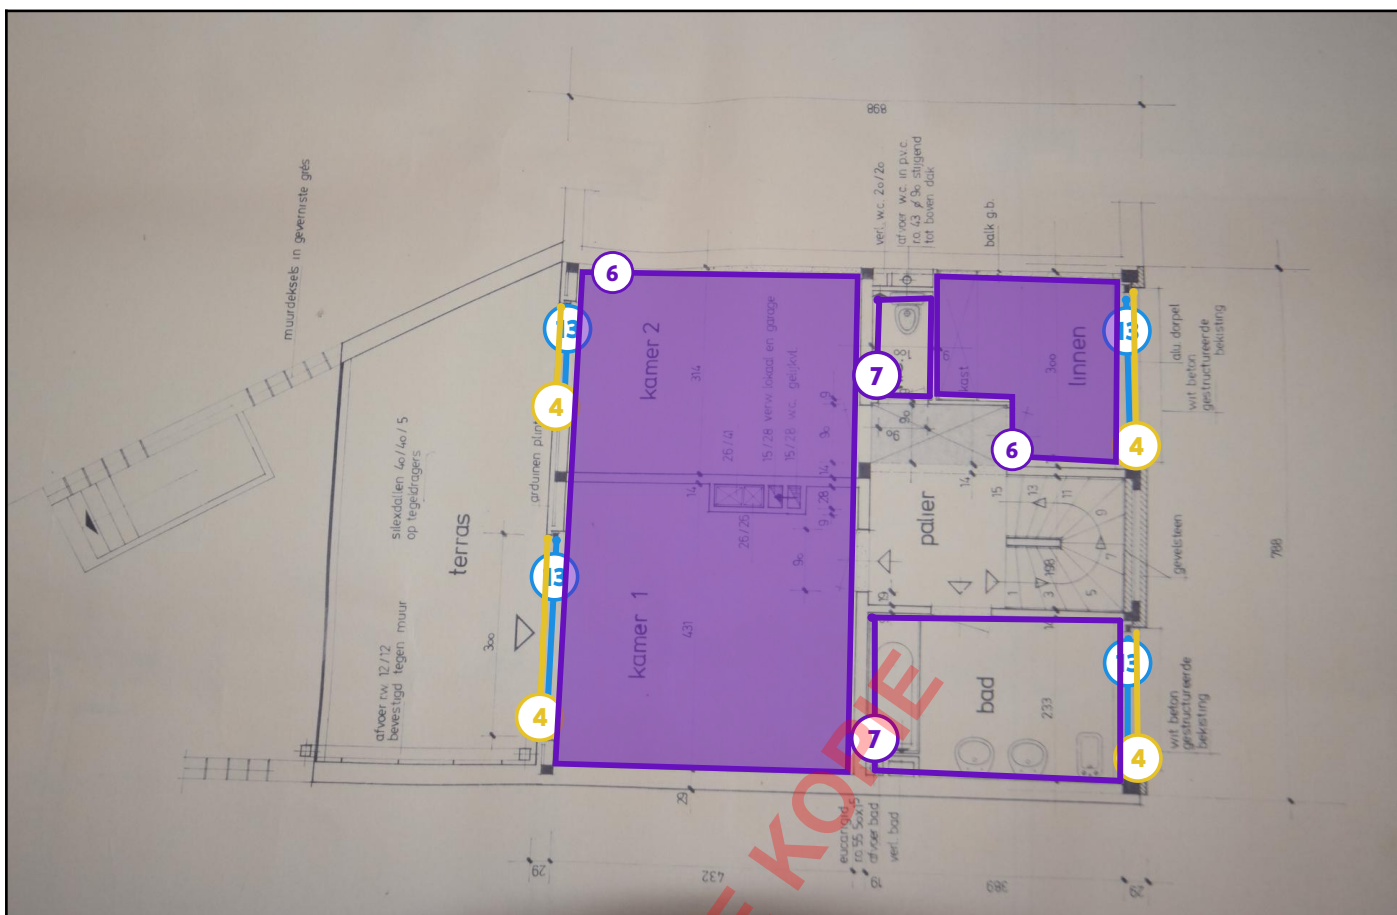
Plan 1.9: Grondplan +1

| Beschrijving | Type | Actie |
|---|---|---|
| 13. Kit - Raamprofiel/glas exterieur | Geen asbest | - |

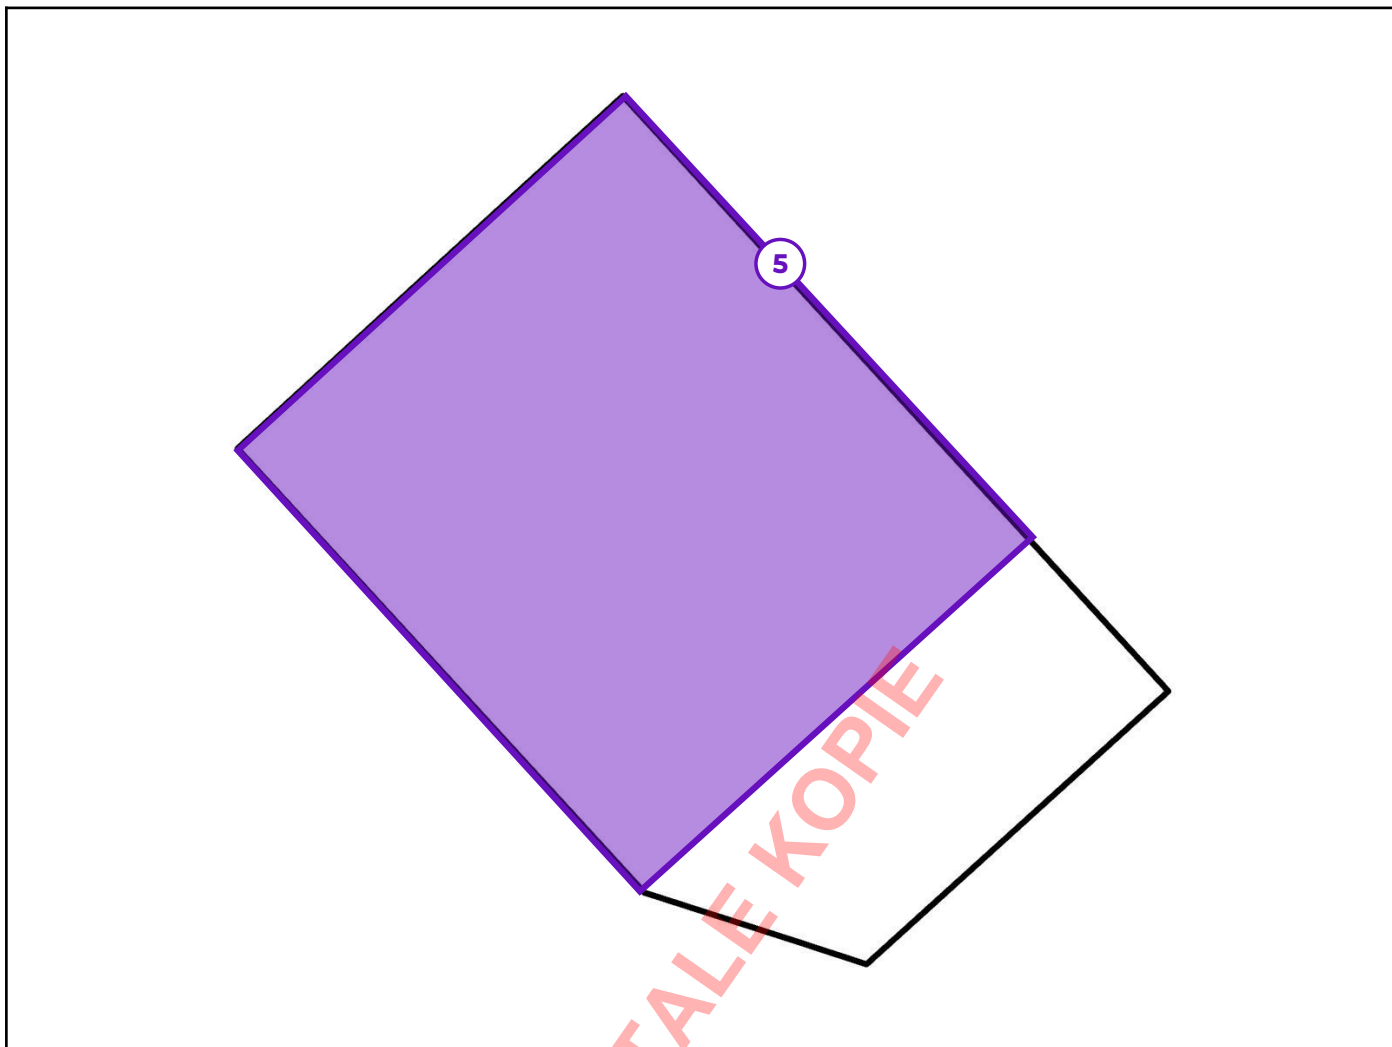
Plan 1.13: Hoofdgebouw plan

| Beschrijving | Type | Actie |
|---|---|---|
| 5. Plat dak | Beperking | - |

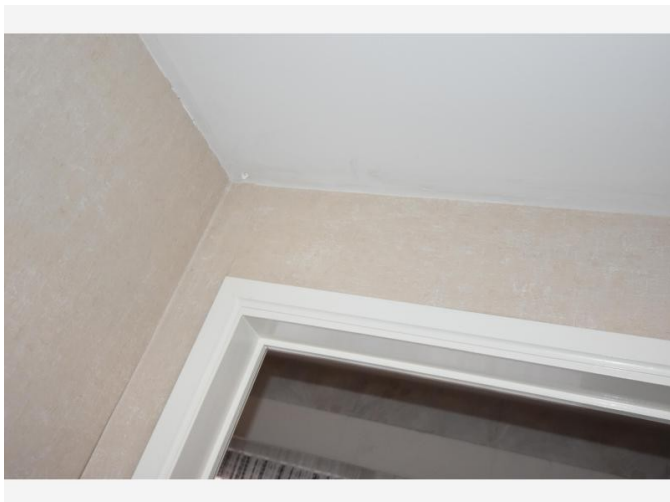
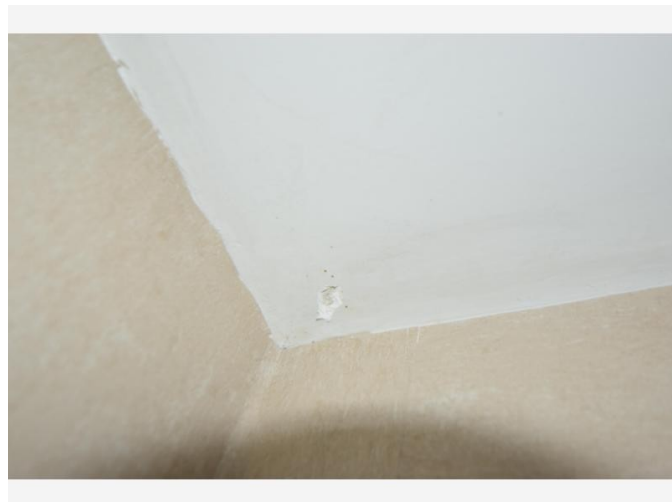
Overzichtsfoto

| Opmerking | <p>- Er werden stalen genomen in de droge ruimte / natte ruimte / traphal (Zie aanduidingen op de plannen in detail).</p> <p>- Er was geen mogelijkheid om een staalname uit te voeren in de CV-ruimte (De ketelruimte beschikte niet over pleisterwerk).</p> |

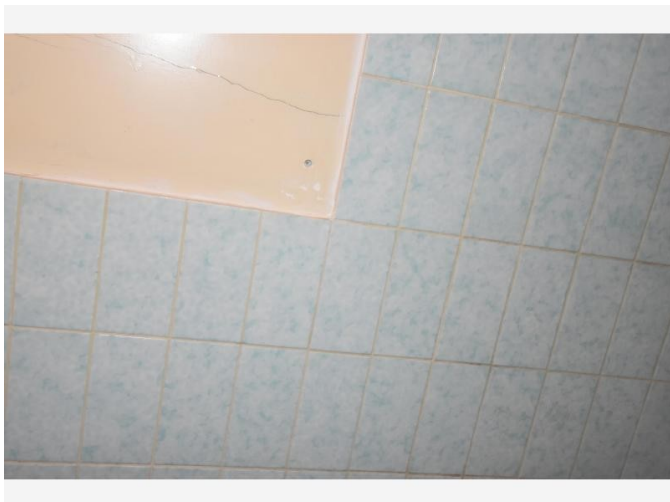
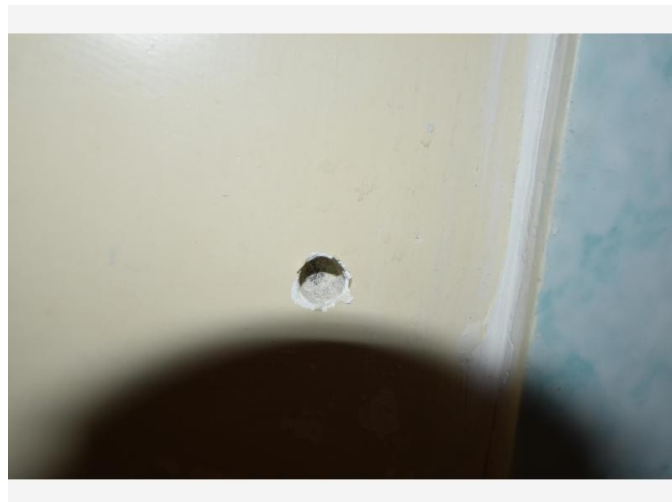
Overzichtsfoto

| Opmerking | <p>- Er werden stalen genomen in de droge ruimte / natte ruimte / traphal (Zie aanduidingen op de plannen in detail).</p> <p>- Er was geen mogelijkheid om een staalname uit te voeren in de CV-ruimte (De ketelruimte beschikte niet over pleisterwerk).</p> |
