# Asbestinventarisatetest

Rijselstraat 81, 8930 Menen

Attestnummer : 20240329-000042.000

## Niet-asbestveilig

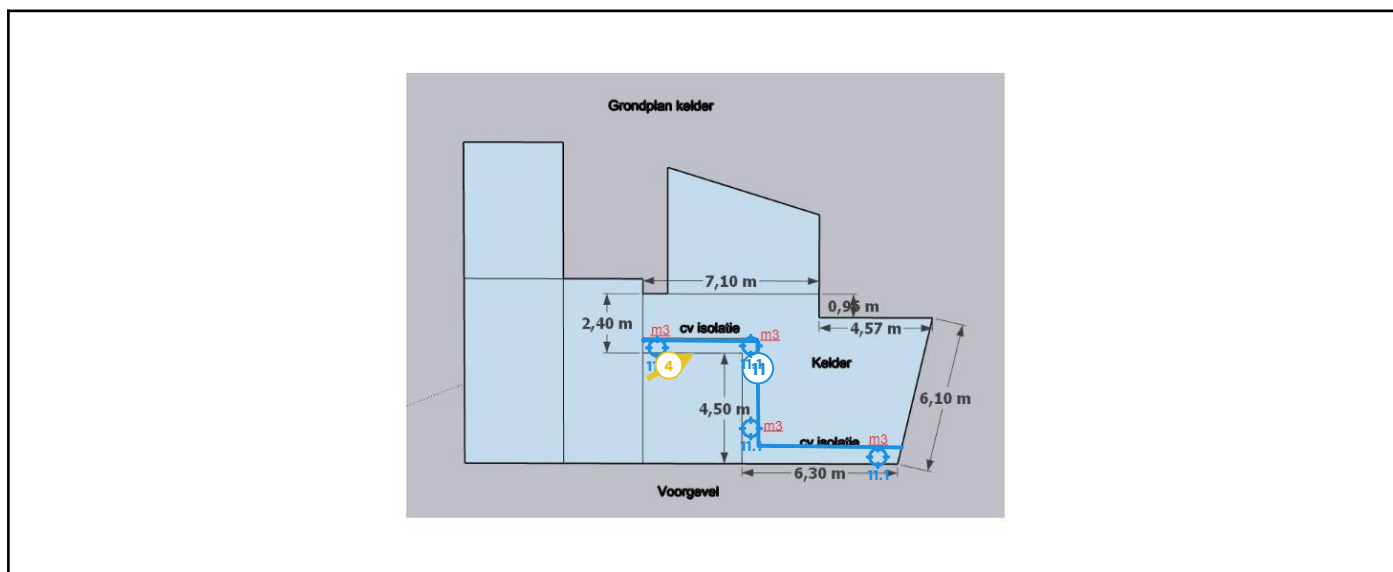
## Plan 1.1: Grondplan kelder

Beschrijving	Type	Actie
4. Bakeliet in kelder	Asbestmateriaal	Zorgvuldig beheren
11. Cv isolatie kelder	Geen asbest	-
11.1 Code: M3	Puntmonster	-

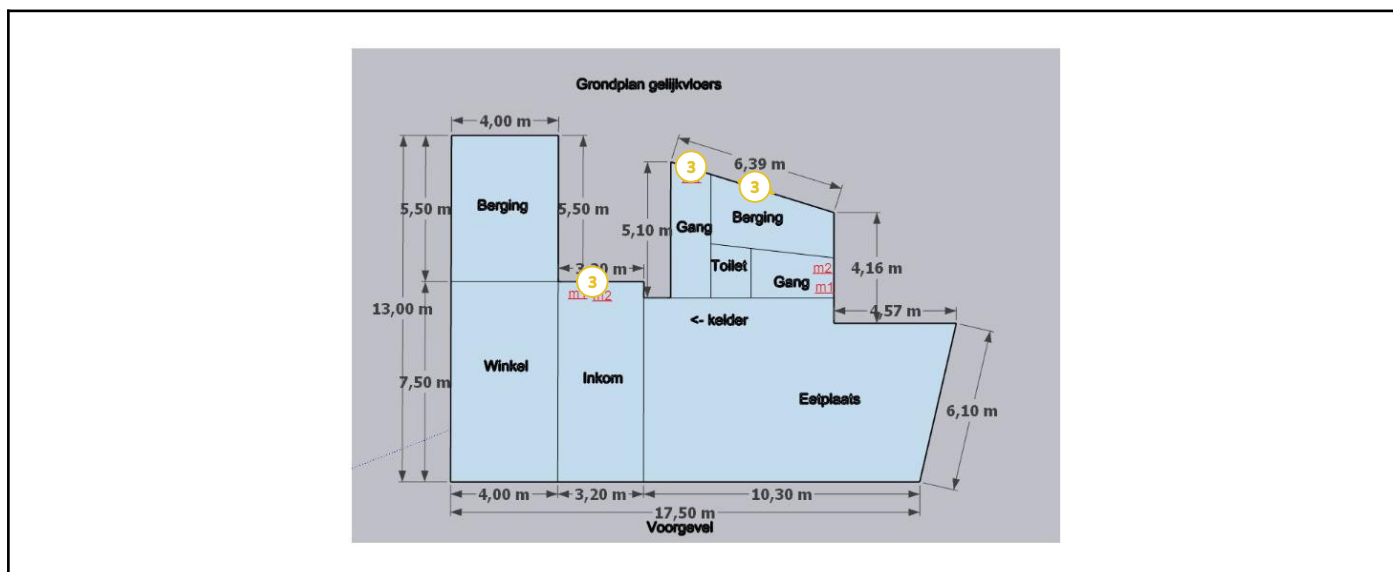
## Plan 1.4: Grondplan gelijkvloers

Beschrijving	Type	Actie
3. Mastiek aansluiting raam - muur	Asbestmateriaal	Zorgvuldig beheren

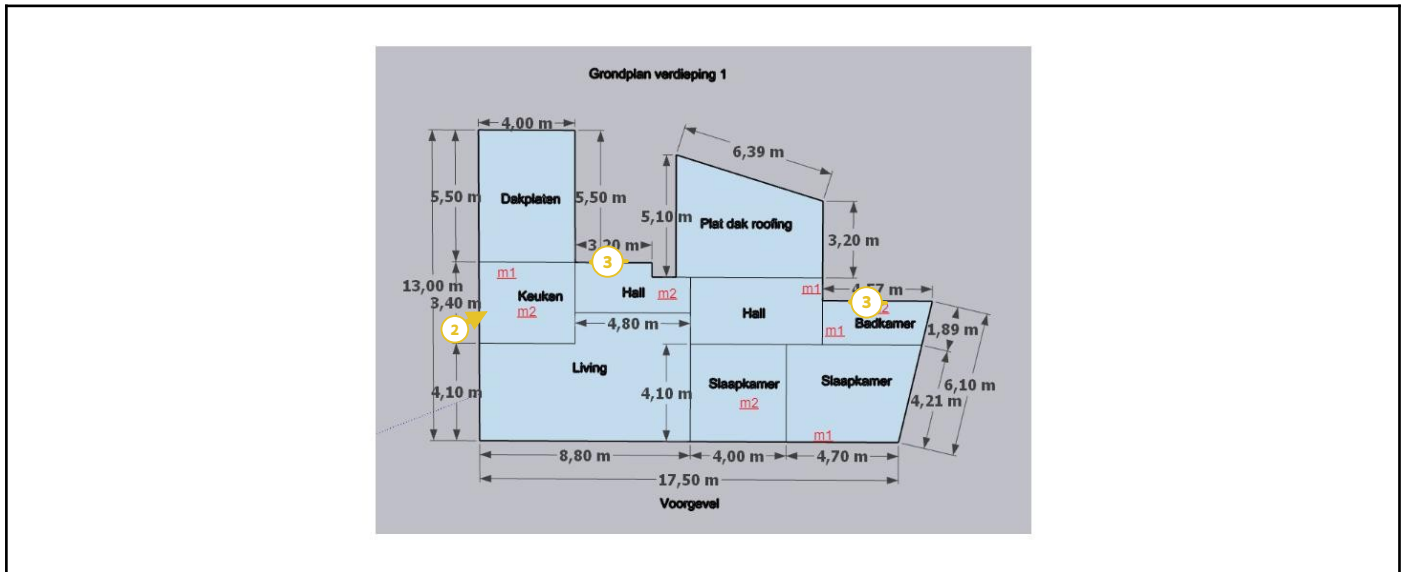
# Plan 1.7: Grondplan verdieping 1

Beschrijving	Type	Actie
2. Teer onder gootsteen in keuken	Asbestmateriaal	Zorgvuldig beheren
3. Mastiek aansluiting raam - muur	Asbestmateriaal	Zorgvuldig beheren

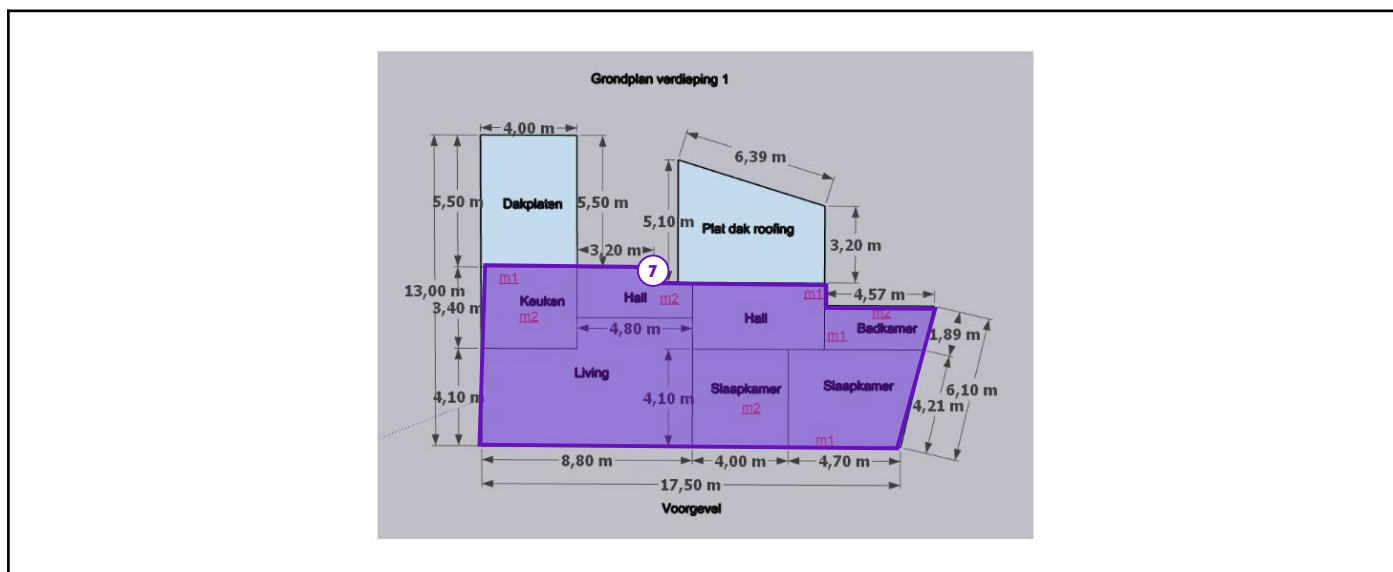
# Plan 1.8: Grondplan verdieping 1

Beschrijving	Type	Actie
7. Vloerzeil verdieping 1	Advies	-

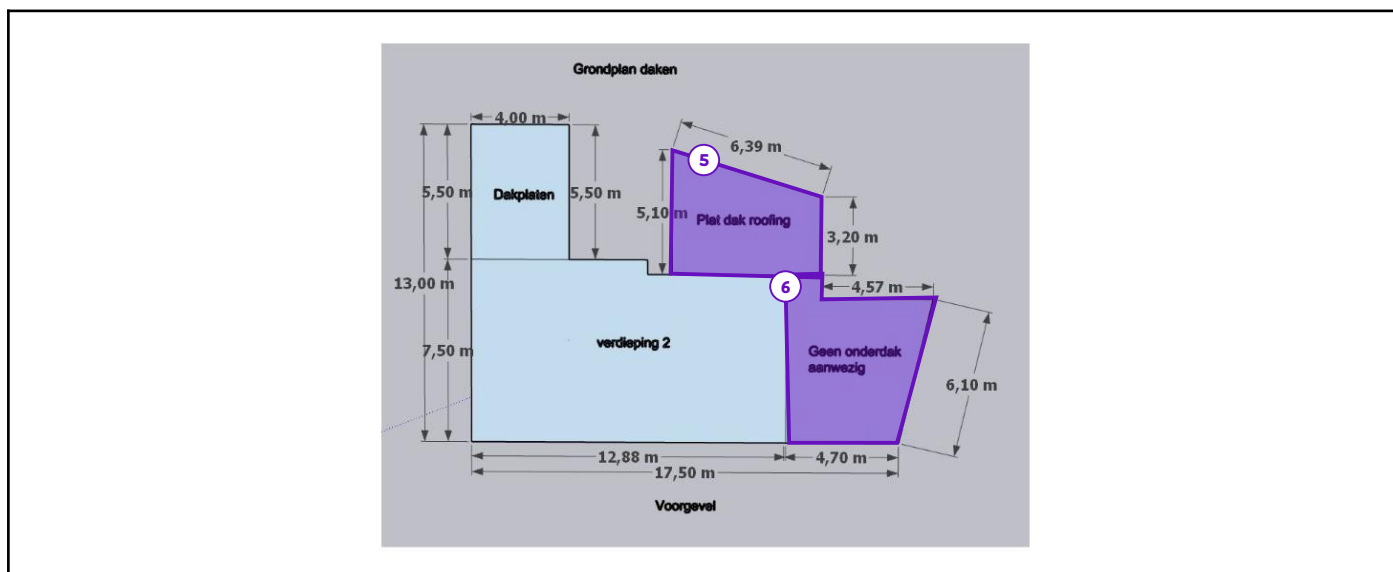
## Plan 1.11: Grondplan daken

Beschrijving	Type	Actie
5. Roofing plat dak	Beperking	-
6. Geen onderdak aanwezig	Advies	-

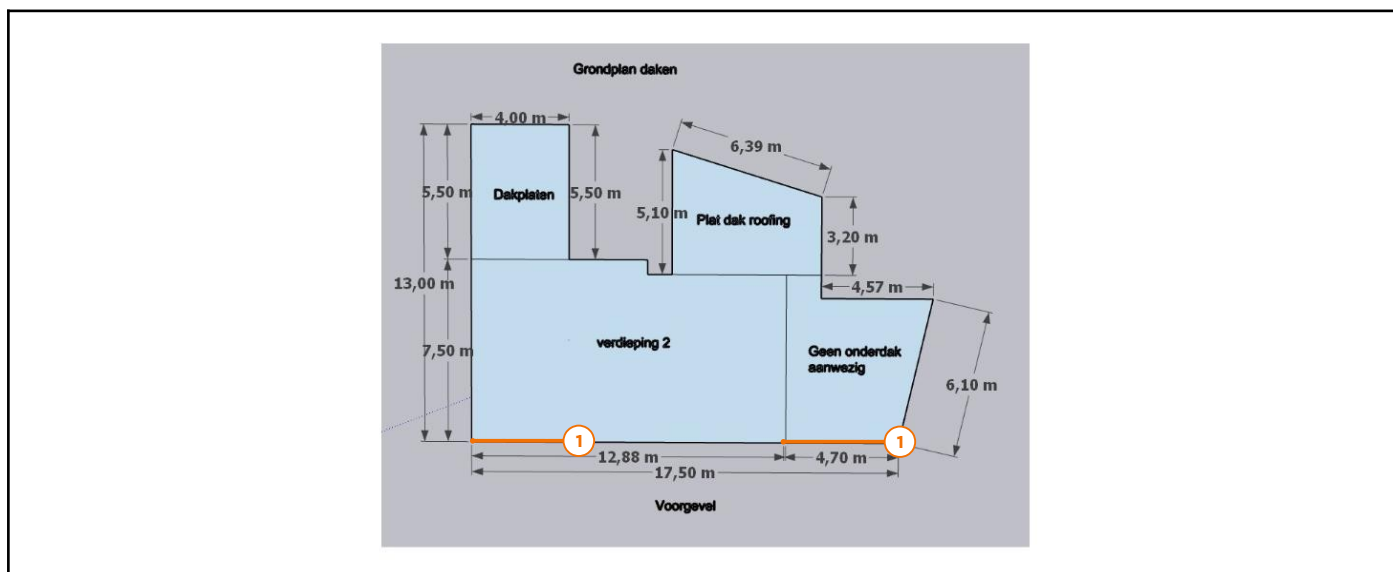
## Plan 1.12: Grondplan daken

Beschrijving	Type	Actie
1. Leien aan voorgevel	Asbestmateriaal	<a href="#">Verwijderen</a>
