Asbestinventarisatetest

Duivenstraat 35, 8940 Wervik

Attestnummer : 20240330-000022.000

Uitgegeven op : 30.03.2024

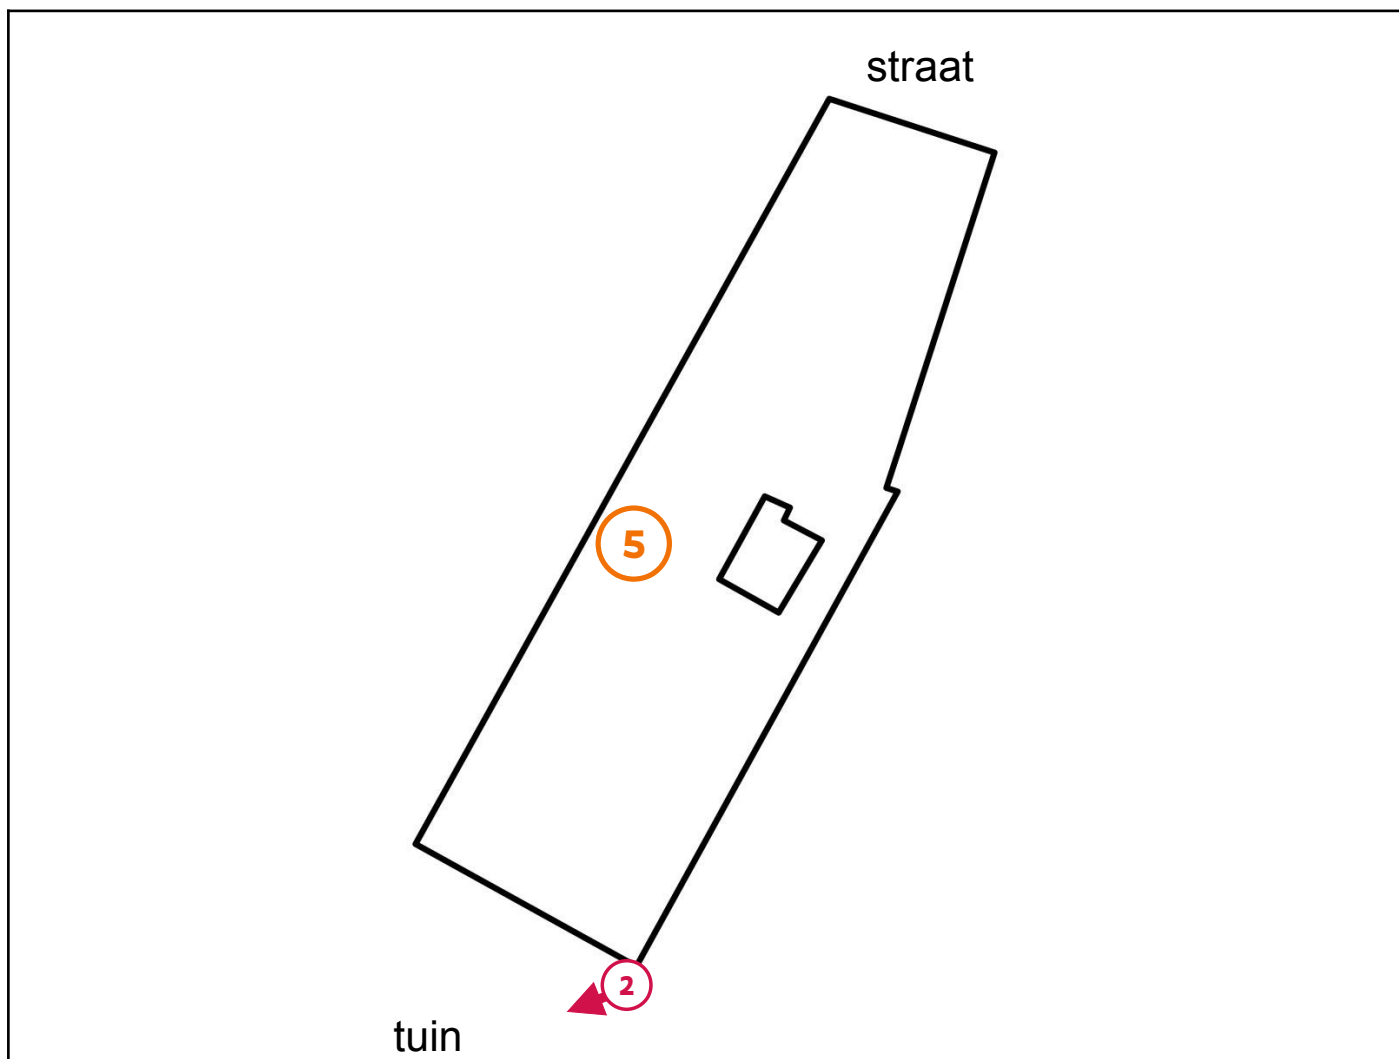
Plan 1.1: Hoofdgebouw plan

Beschrijving	Type	Actie
2. Golfplaat	Asbestmateriaal	Dringend verwijderen
5. schouwhoed + rookgasafvoer	Asbestmateriaal	Verwijderen

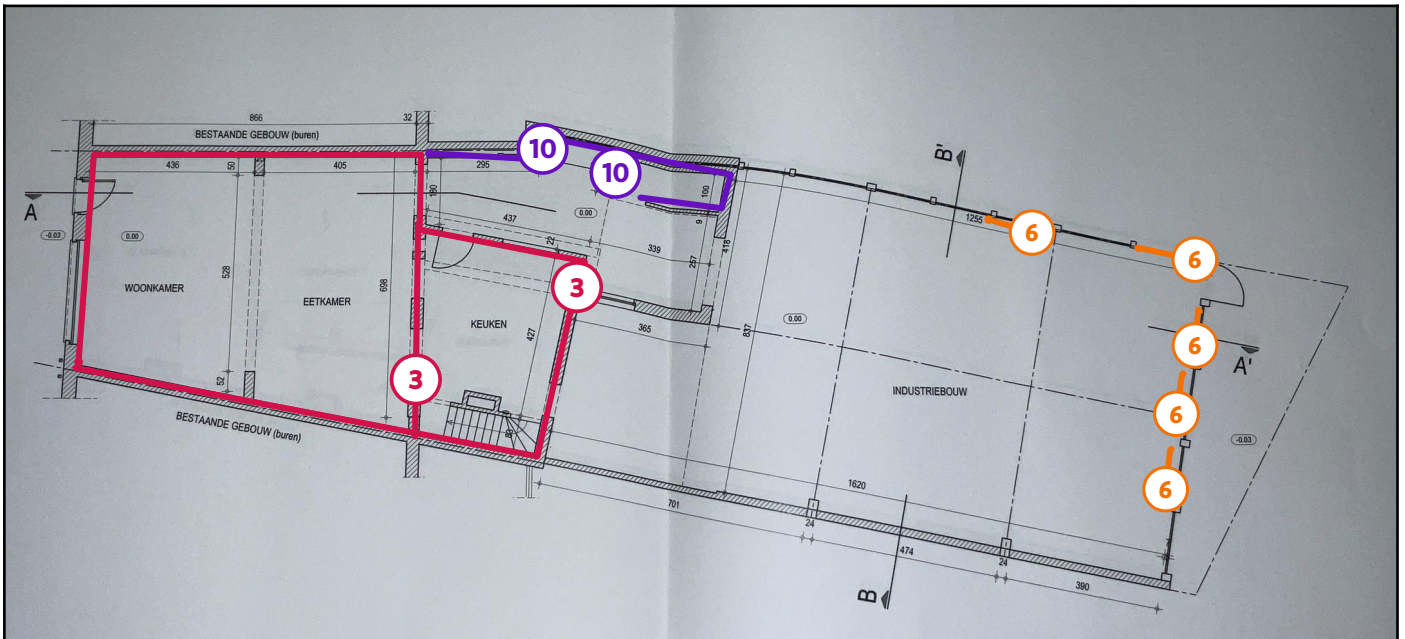
Plan 2.1: Gelijkvloers

Beschrijving	Type	Actie
3. Plakwerk muren	Asbestmateriaal	Dringend maatregelen nemen
6. Mastiek ramen	Asbestmateriaal	Verwijderen
10. Lijm laag faïence	Advies	-

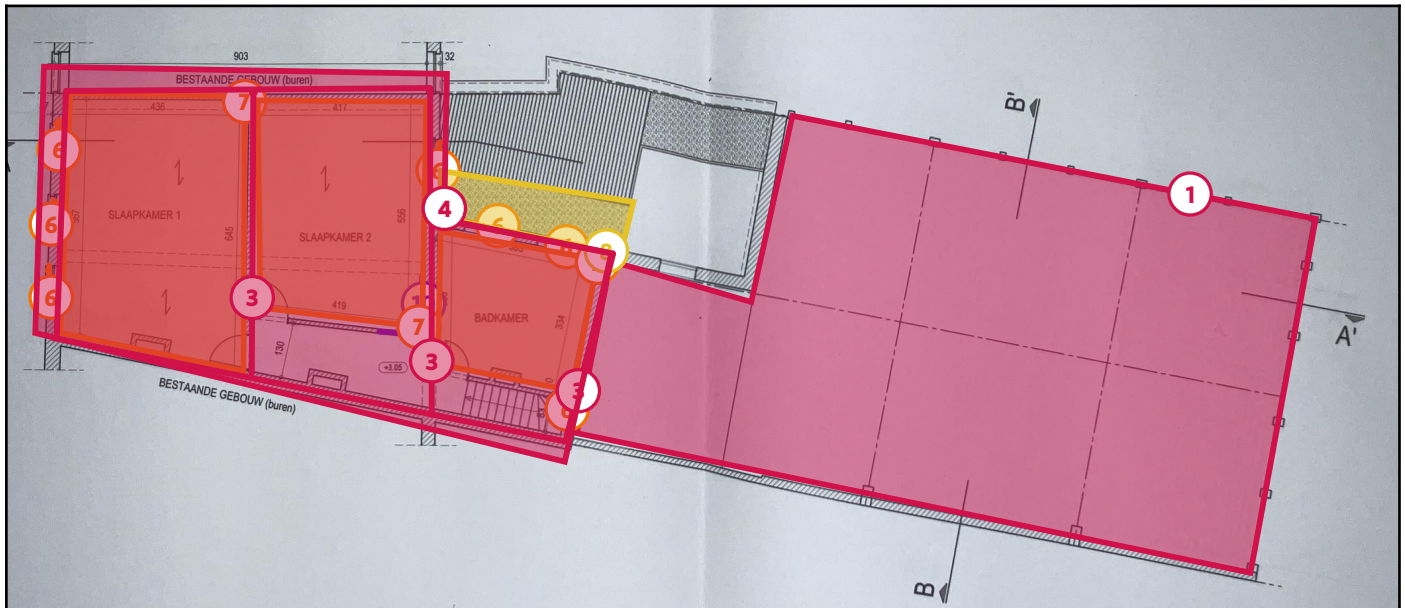
Plan 2.2: Verdp +1

Beschrijving	Type	Actie
1. Golfplaten	Asbestmateriaal	Dringend verwijderen
3. Plakwerk muren	Asbestmateriaal	Dringend maatregelen nemen
4. plakwerk plafond	Asbestmateriaal	Dringend maatregelen nemen
6. Mastiek ramen	Asbestmateriaal	Verwijderen
7. Vloerbekleding	Asbestmateriaal	Verwijderen
8. Roofing	Asbestmateriaal	Zorgvuldig beheren
10. Lijmlaag faïence	Advies	-

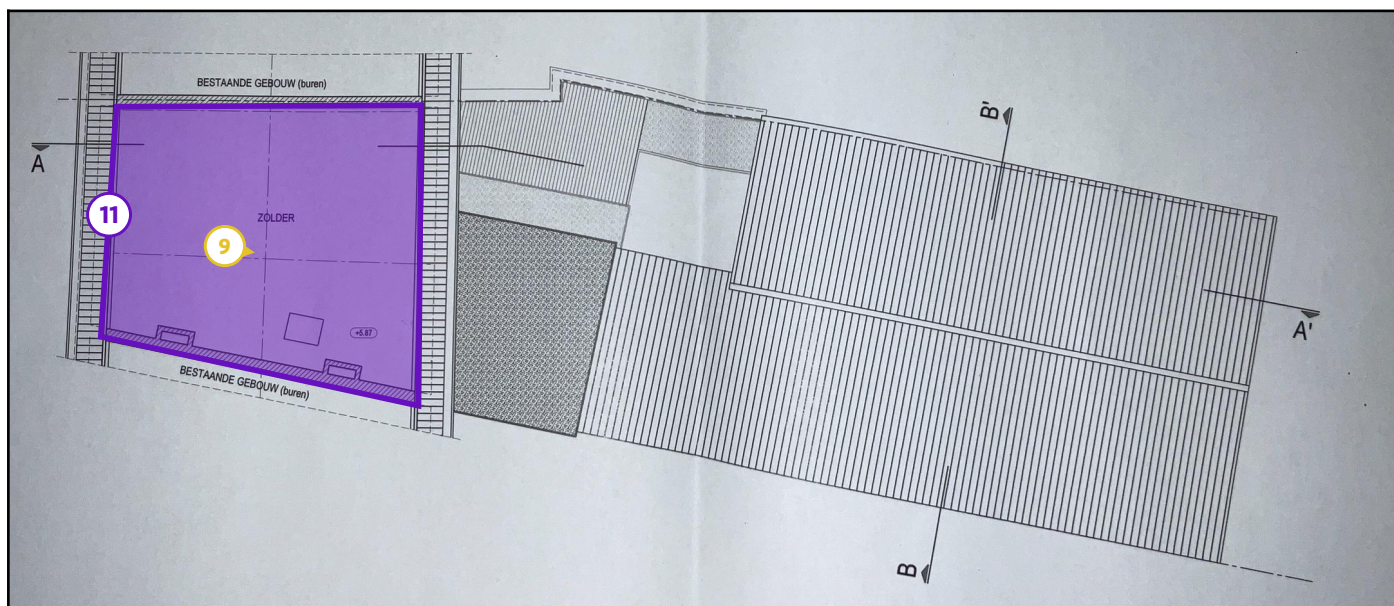
Plan 2.3: Verdp +2

Beschrijving	Type	Actie
9. Bakeliet	Asbestmateriaal	Zorgvuldig beheren
11. Onderdak woning	Advies	-
