# Asbestinventarisatetest

Rijksweg 151, 9681 Maarkedal

Attestnummer : 20240329-000454.000

Uitgegeven op : 29.03.2024

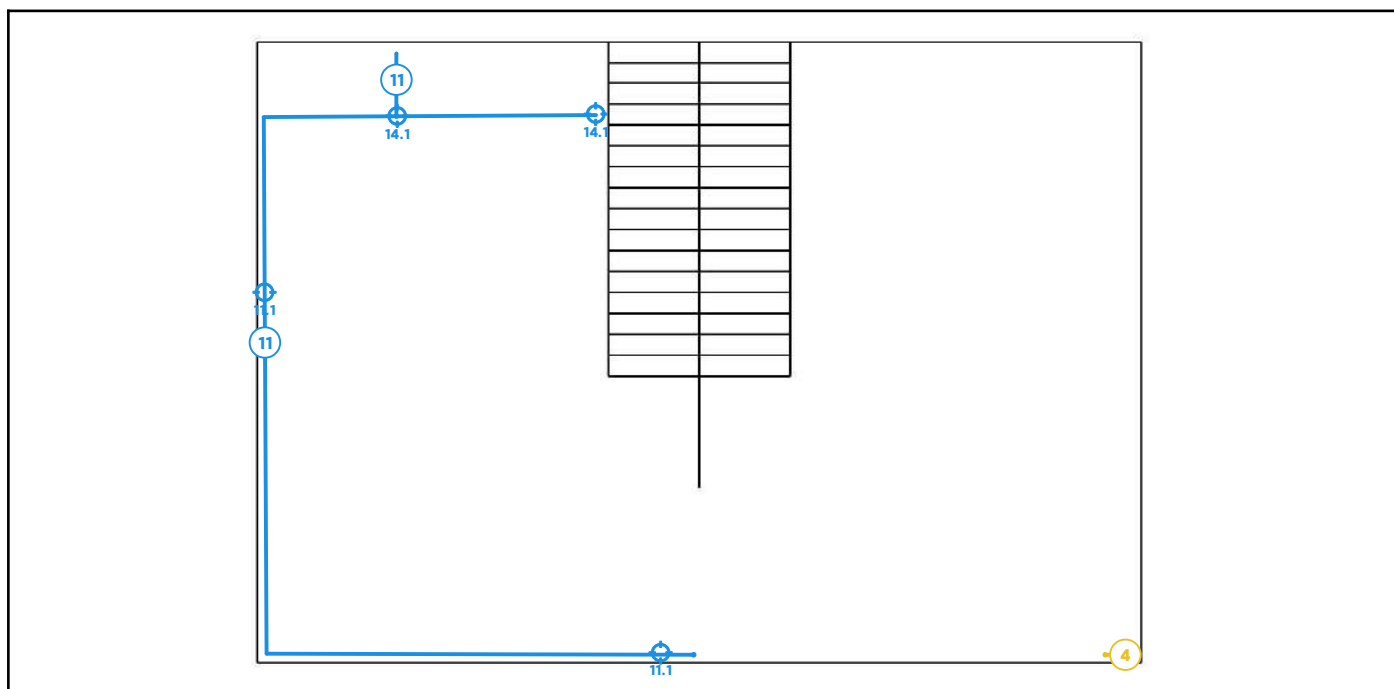
## Plan 1.1: grondplan kelder

Beschrijving	Type	Actie
4. Bakeliet aftakdoos kelder	Asbestmateriaal	Zorgvuldig beheren
11. Leiding isolatie uit gips (rechte stukken)	Geen asbest	-
11.1 Code: MO5	Mengmonster	-
14. Leiding isolatie uit gips (bochten)	Geen asbest	-
14.1 Code: MO6	Mengmonster	-

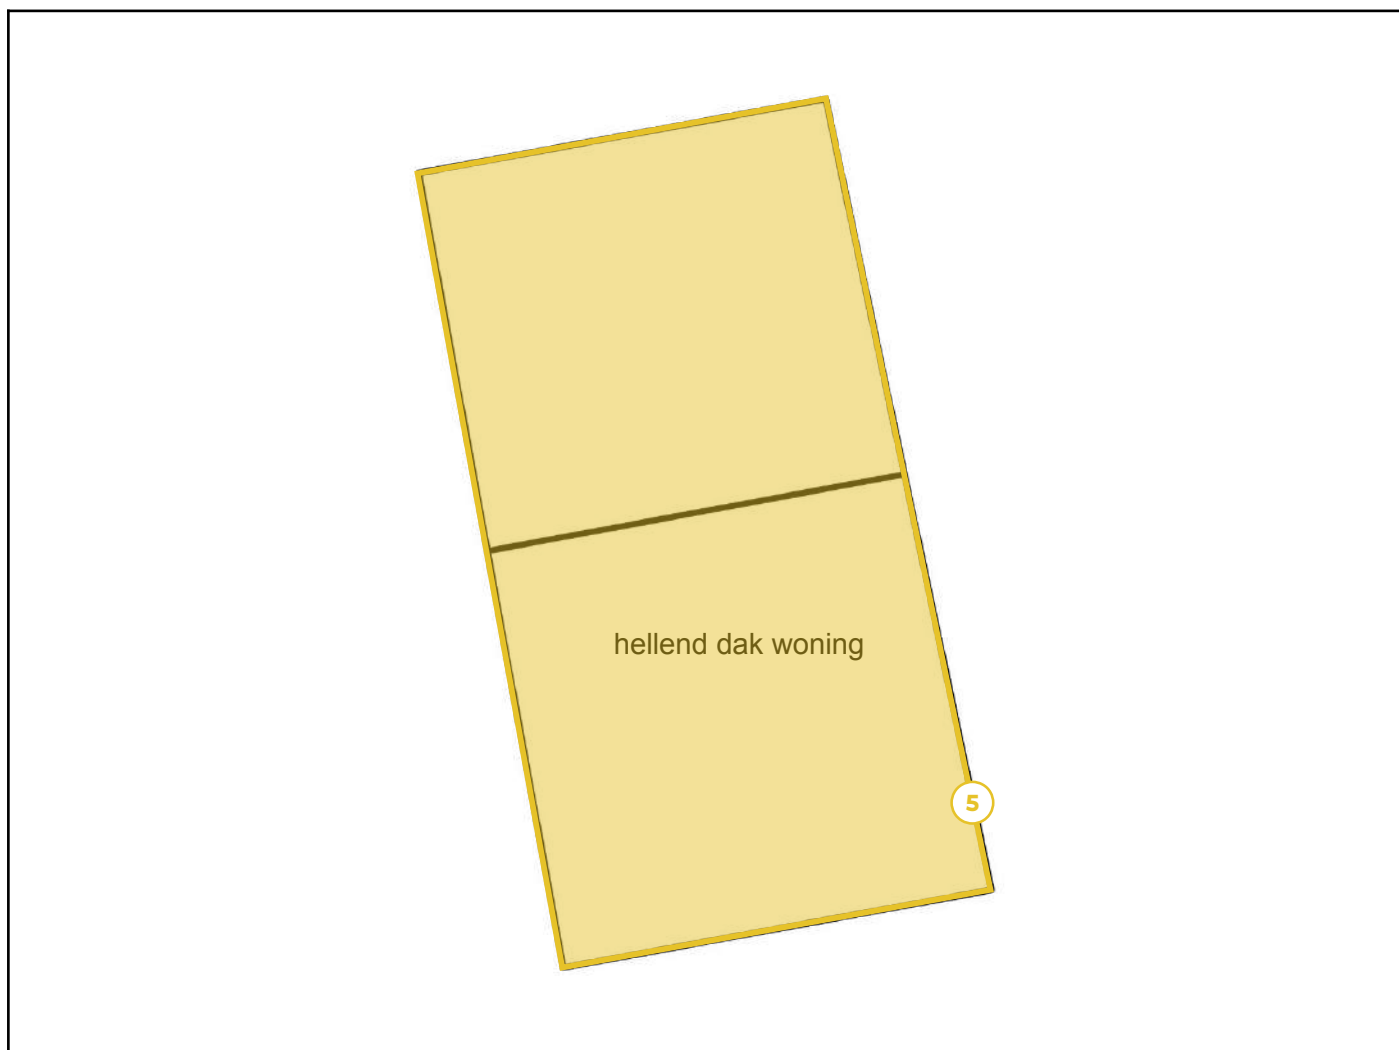
## Plan 1.6: Woning plan

Beschrijving	Type	Actie
5. Onderdak hellend dak woning	Asbestmateriaal	Zorgvuldig beheren

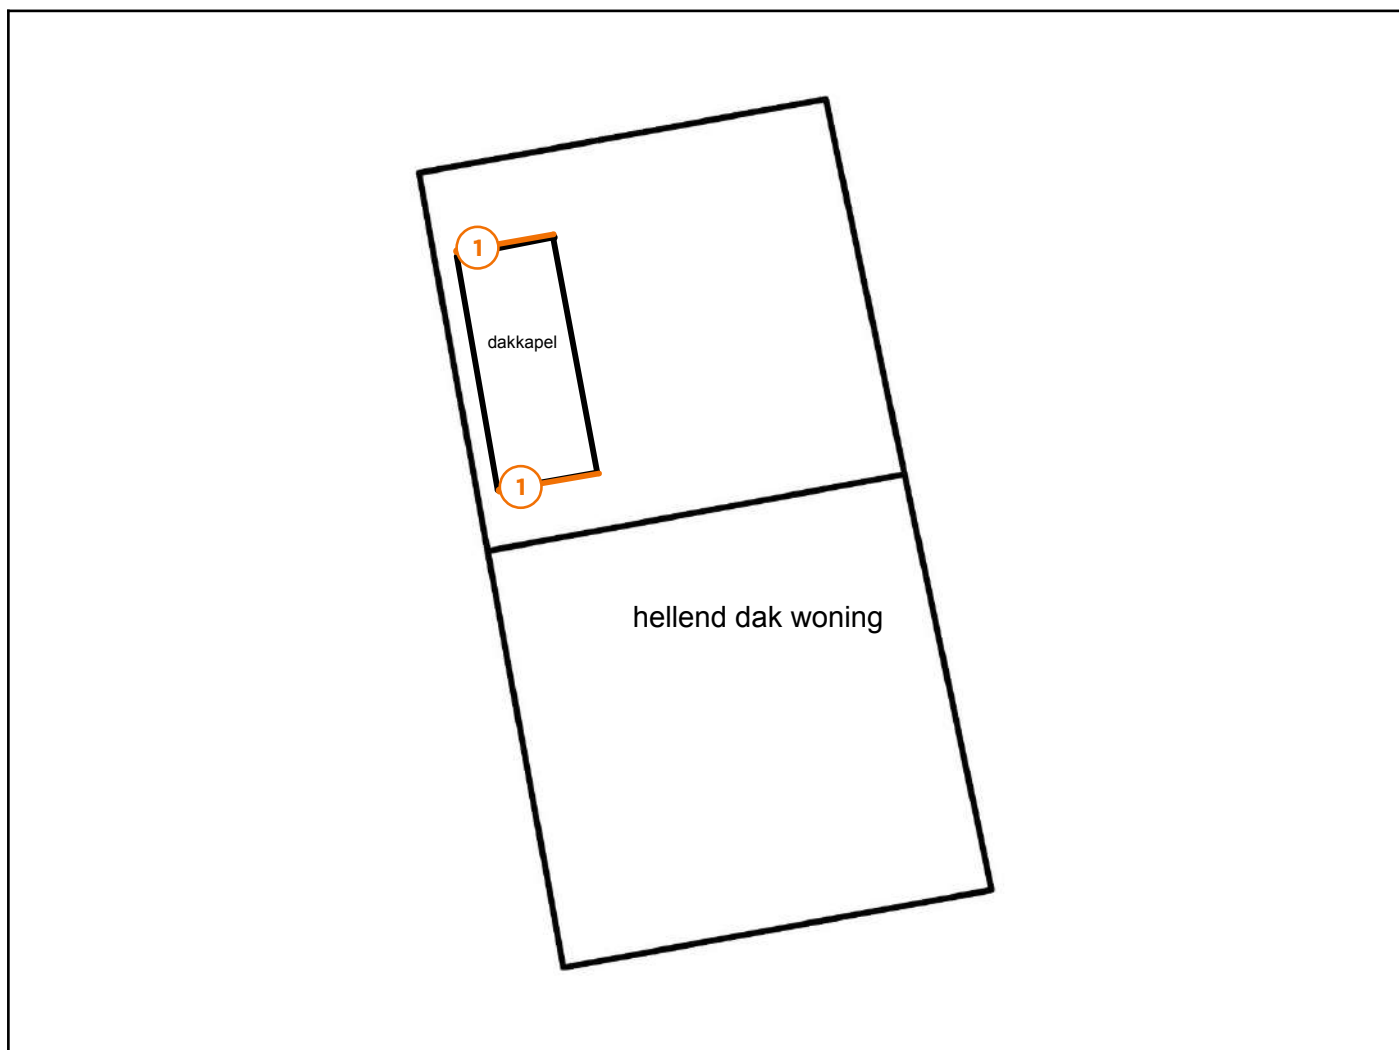
## Plan 1.7: Woning plan

Beschrijving	Type	Actie
1. Asbestcement leien dakkapel	Asbestmateriaal	<a href="#">Verwijderen</a>

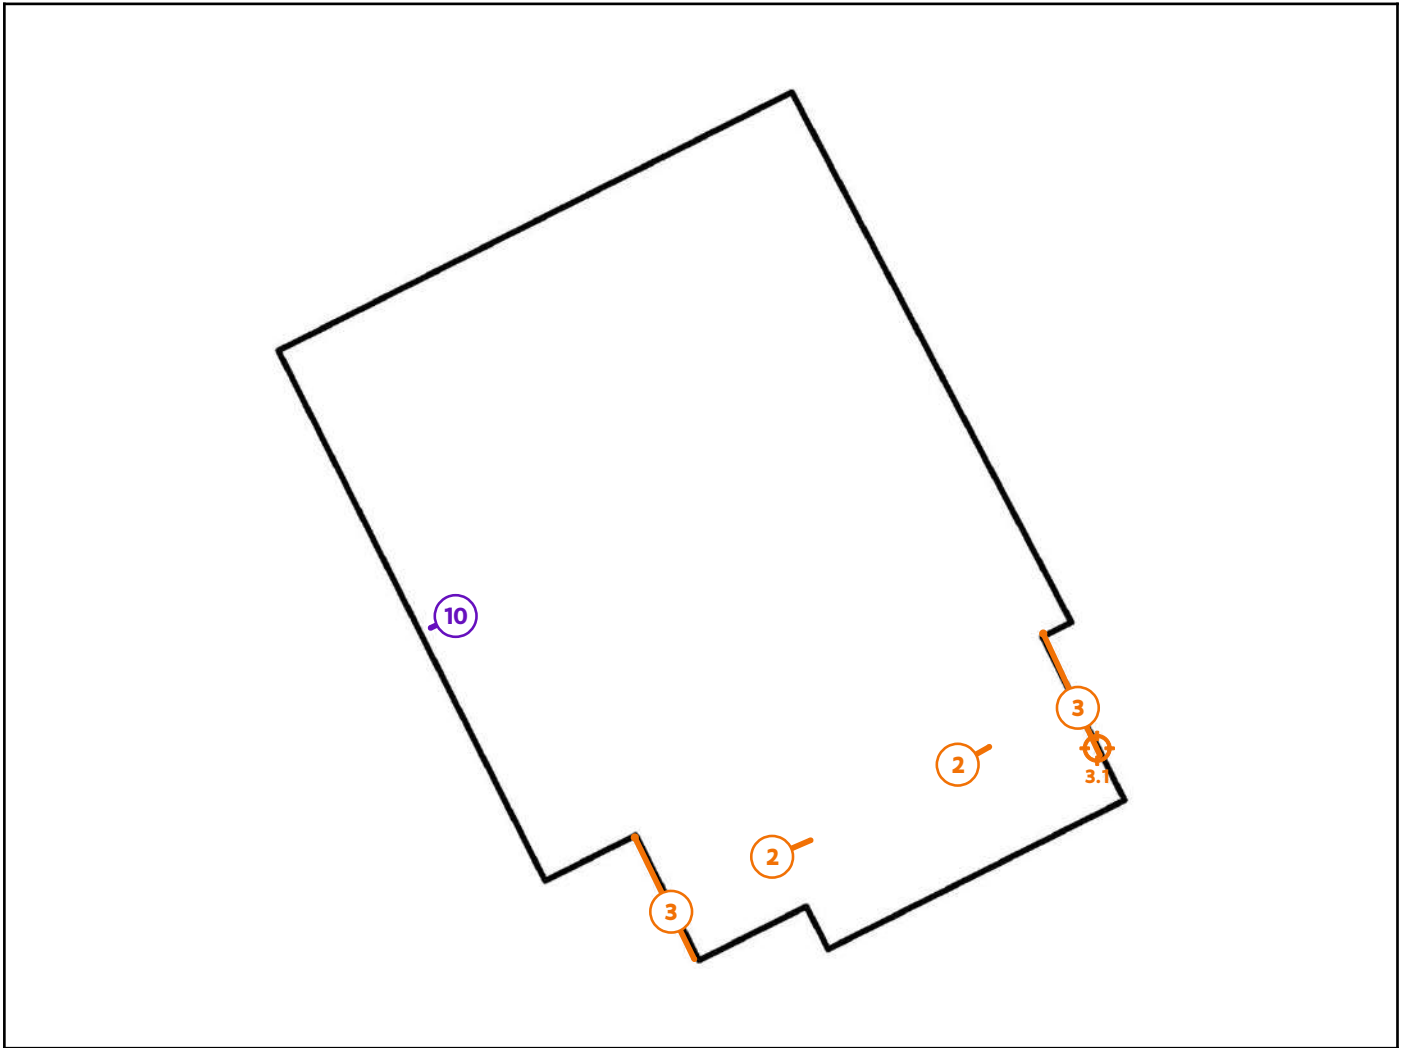
## Plan 3.1: Garage 2 plan

Beschrijving	Type	Actie
2. Asbestcement platen duivenhok	Asbestmateriaal	<a href="#">Verwijderen</a>
3. Asbestcement leien dak garage/duivenhok	Asbestmateriaal	<a href="#">Verwijderen</a>
3.1 Code: MO3	Puntmonster	-
10. Regenwaterpomp garage	Advies	-
