# Asbestinventarisatetest

Chrysantenlaan 3, 1850 Grimbergen

Attestnummer : 20240320-000309.000

Uitgegeven op : 20.03.2024

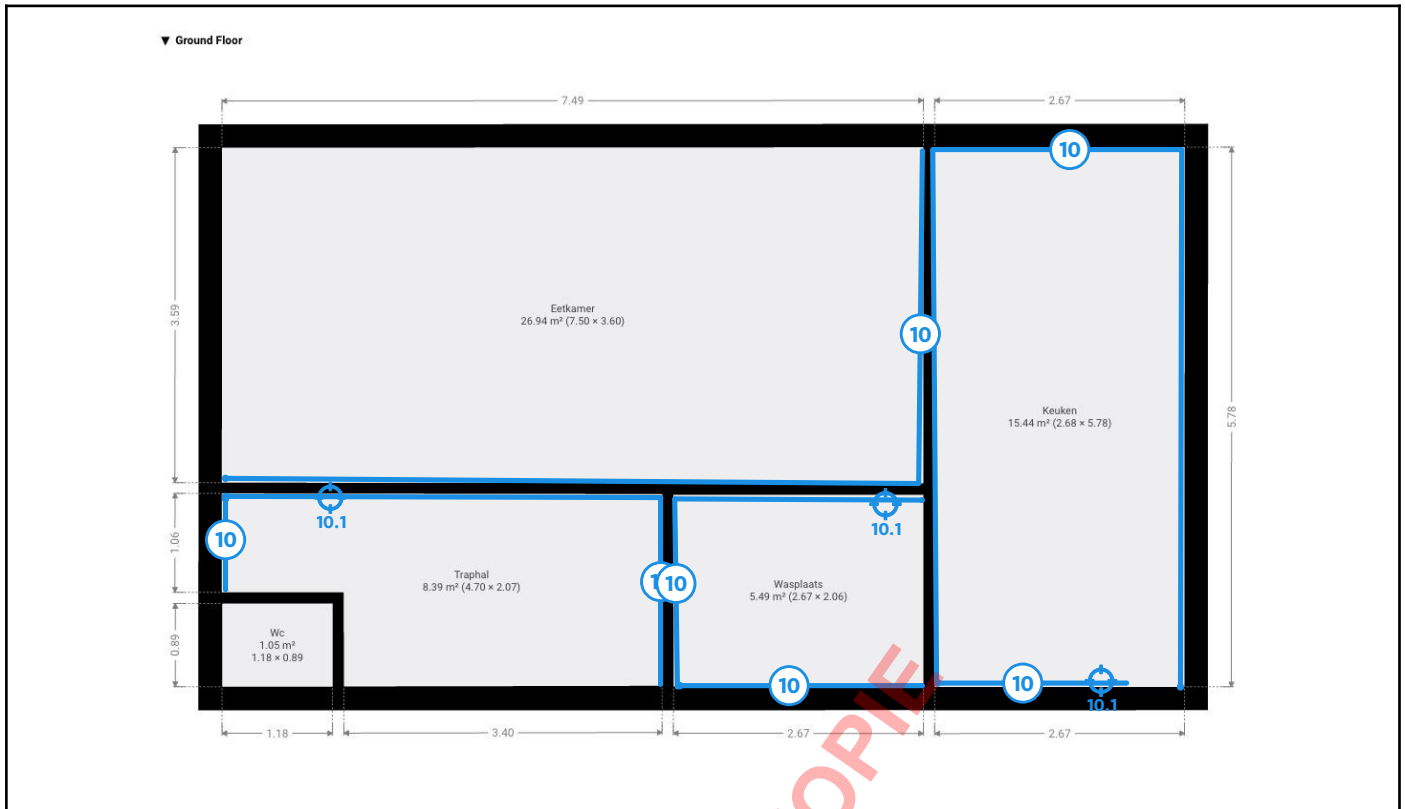
# Plan 1.1: Grondplan +0

Beschrijving	Type	Actie
10. Pleisterwerk - Muren (woning)	Geen asbest	-
10.1 Code: 86711 - 1	Mengmonster	-

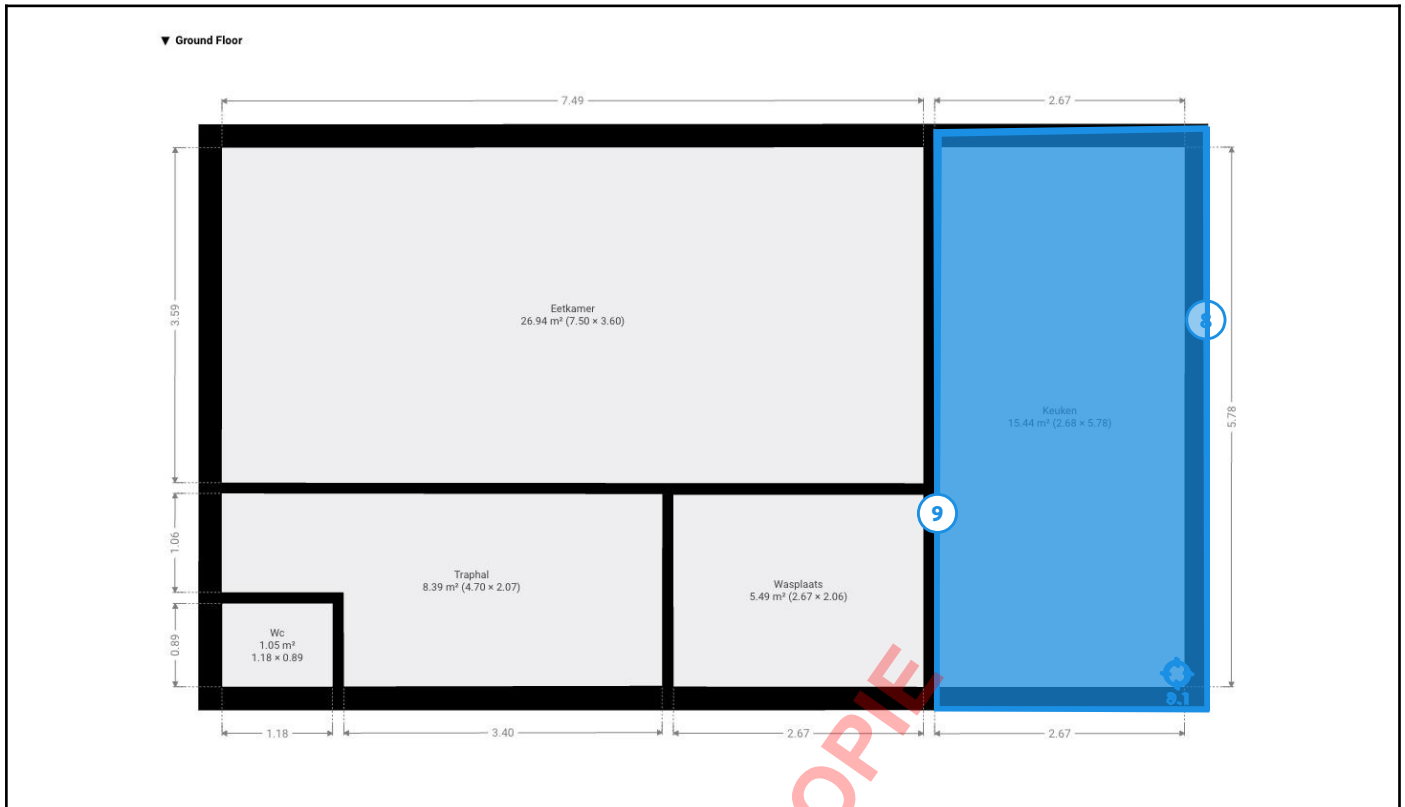
## Plan 1.3: Grondplan +0

Beschrijving	Type	Actie
8. Roofing - Plat dak + Dak garage	Geen asbest	-
8.1 Code: 86711 - 3	Puntmonster	-
9. Lijmlaag Plat dak + Dak garage	Geen asbest	-
9.1 Code: 86711 - 3 (idem)	Puntmonster	-

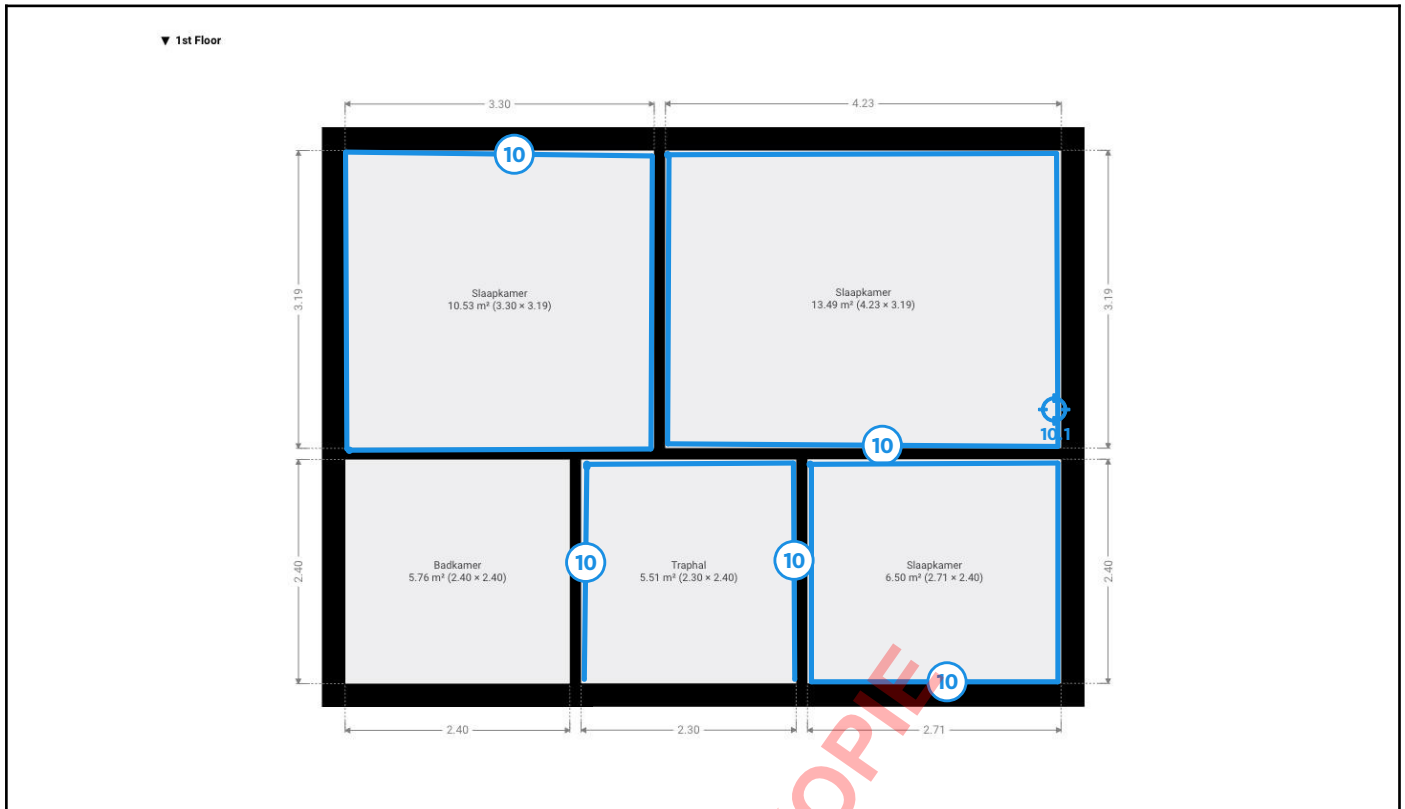
# Plan 1.5: Grondplan +1

Beschrijving	Type	Actie
10. Pleisterwerk - Muren (woning)	Geen asbest	-
10.1 Code: 86711 - 1	Mengmonster	-

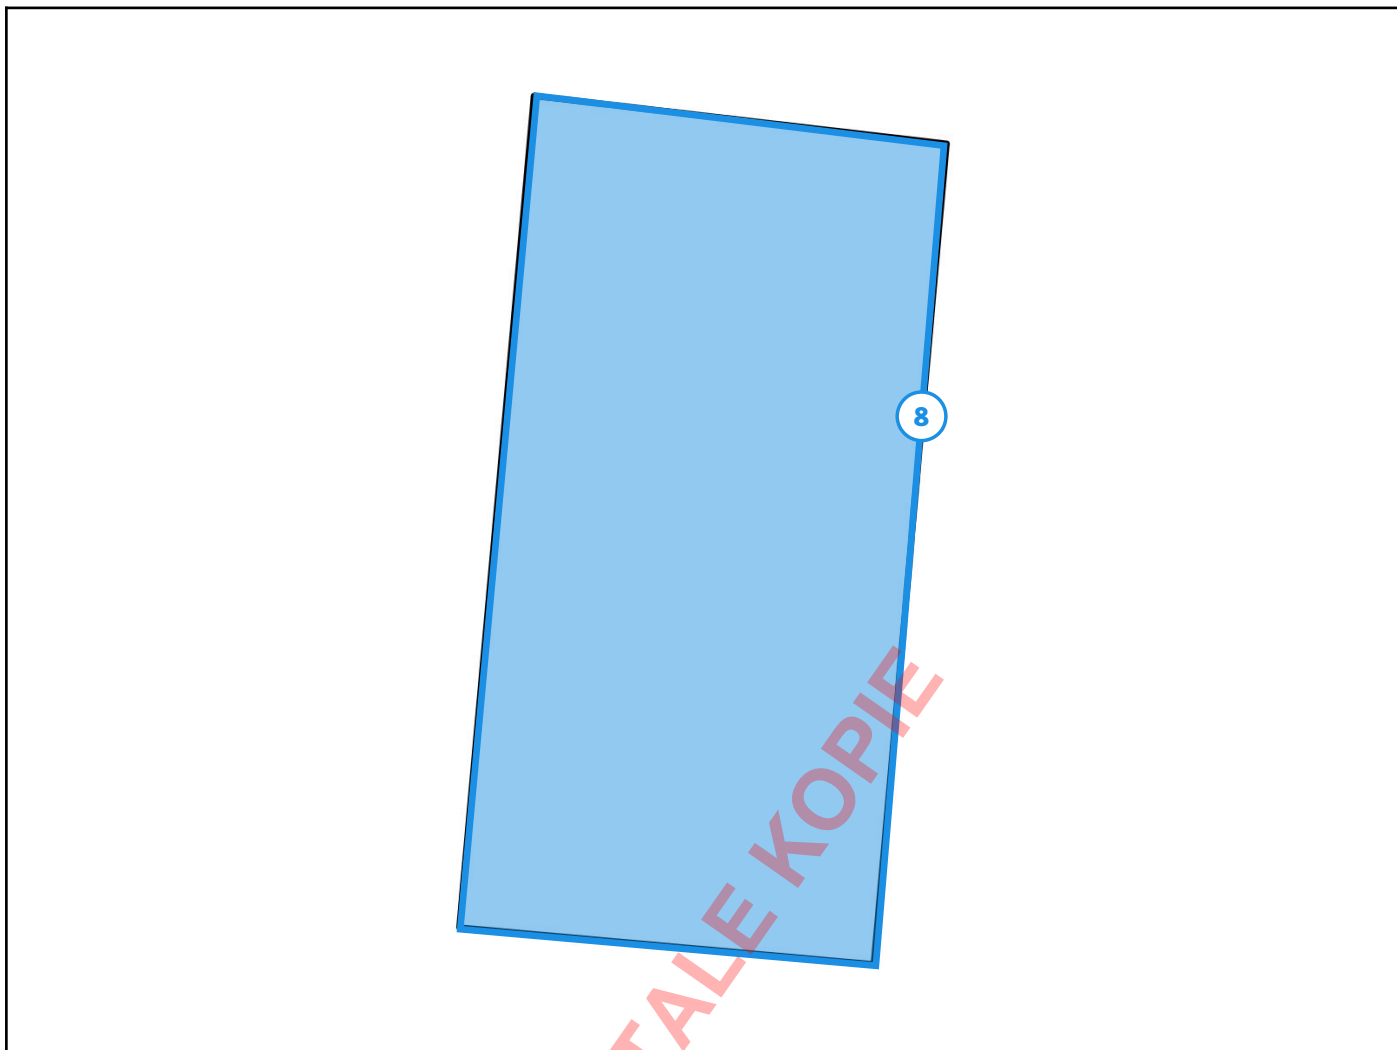
## Plan 2.1: Bijgebouw plan

Beschrijving	Type	Actie
8. Roofing - Plat dak + Dak garage	Geen asbest	-

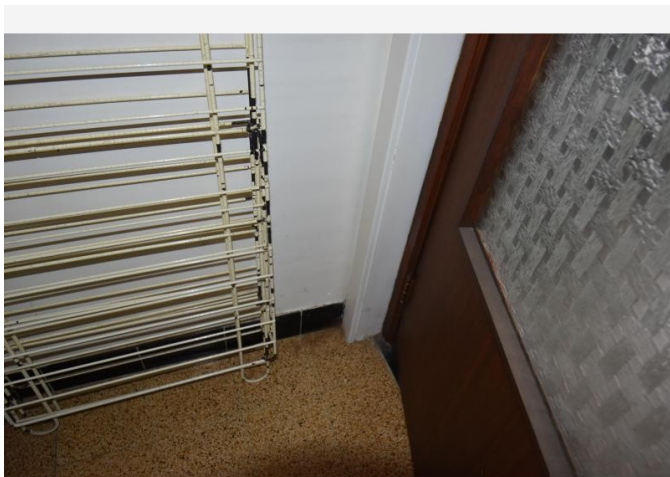
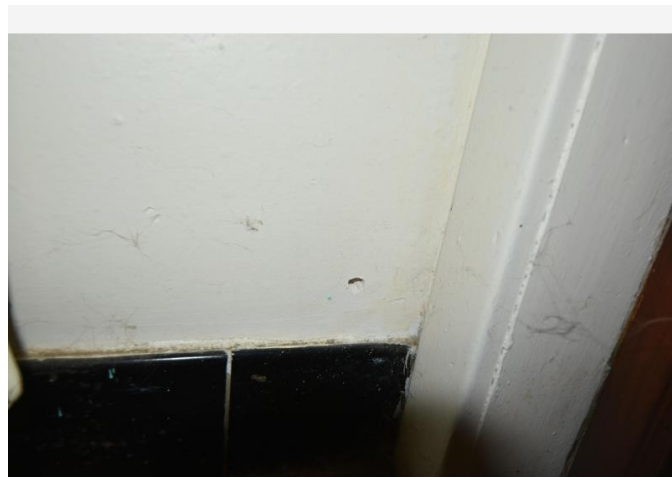
Gebondenheid op basis van bindmiddel	Hecht
Hoeveelheid (gewicht - aantal)	• 12,00 kg - 1 stuk
Totaal gewicht	12,00 kg
Identificatiemethode	Vaststelling met monstername
Destructieve handeling voor identificatie	Nee

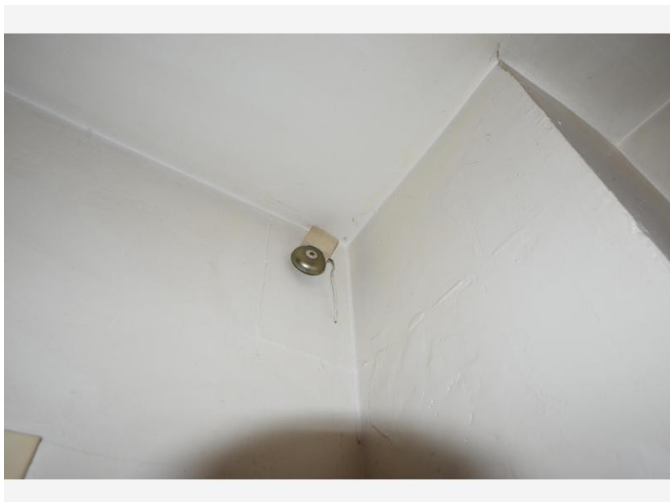
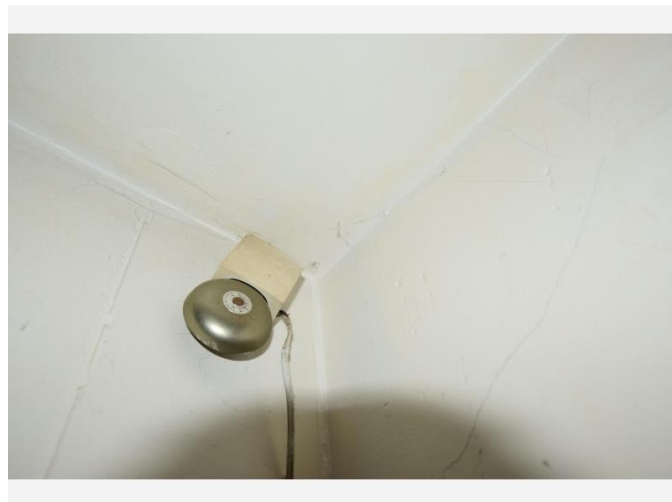
<b>Bindmiddel van materiaal</b>	Gips - kalk
<b>Gebondenheid op basis van bindmiddel</b>	Niet-hechtgebonden
<b>Hoeveelheid (oppervlakte - dikte - aantal)</b>	• 150,00 m <sup>2</sup> - 1,00 cm - 1 stuk
<b>Totaal volume</b>	1,50 m <sup>3</sup>
<b>Identificatiemethode</b>	Vaststelling met monstername
<b>Destructieve handeling voor identificatie</b>	Nee
<b>Opmerking</b>	Er werden stalen genomen in de droge ruimte / natte ruimte / traphal / CV-ruimte (Zie aanduidingen op de plannen in detail).
