# Asbestinventarisatetest

Renning 9, 9950 Lievegem

Attestnummer : 20230811-000318.000

## Asbestveilig

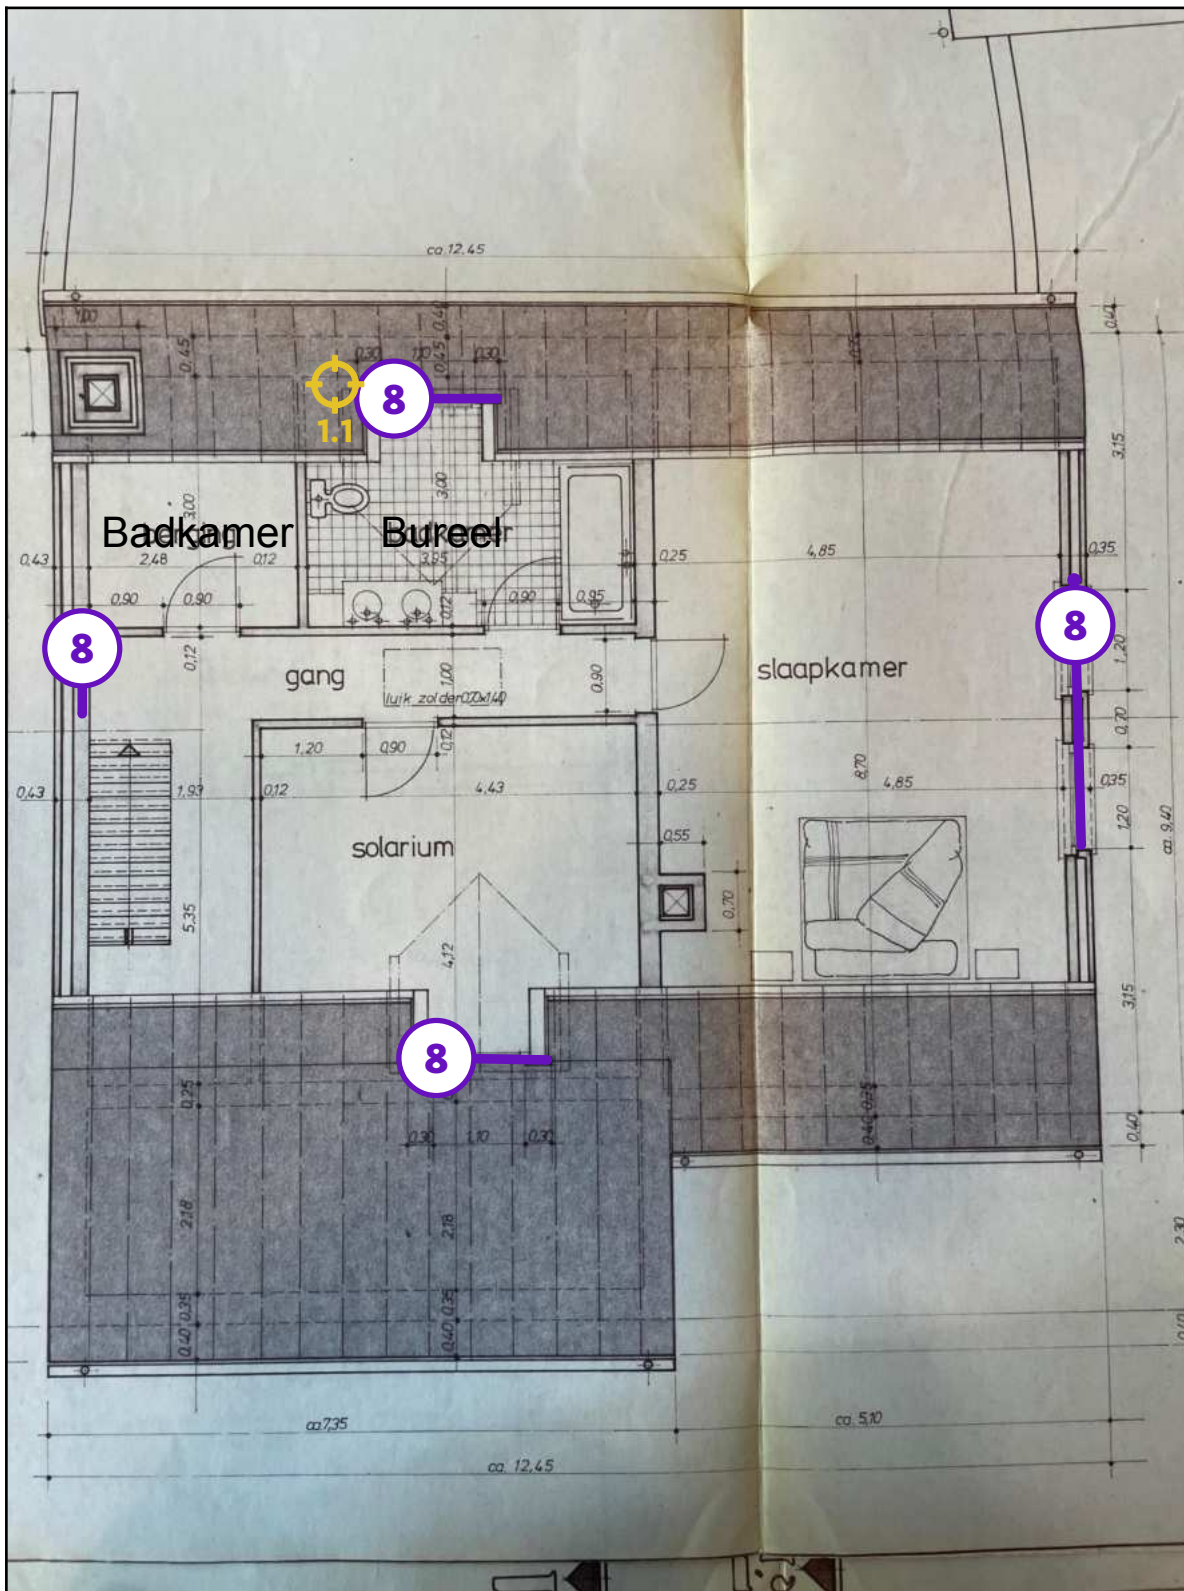
# Plan 1.3: Grondplan 1ste verdiep

1. Onderdak	Asbestmateriaal	Zorgvuldig beheren
1.1 Code: MM002	Puntmonster	-
8. Ramen	Advies	-

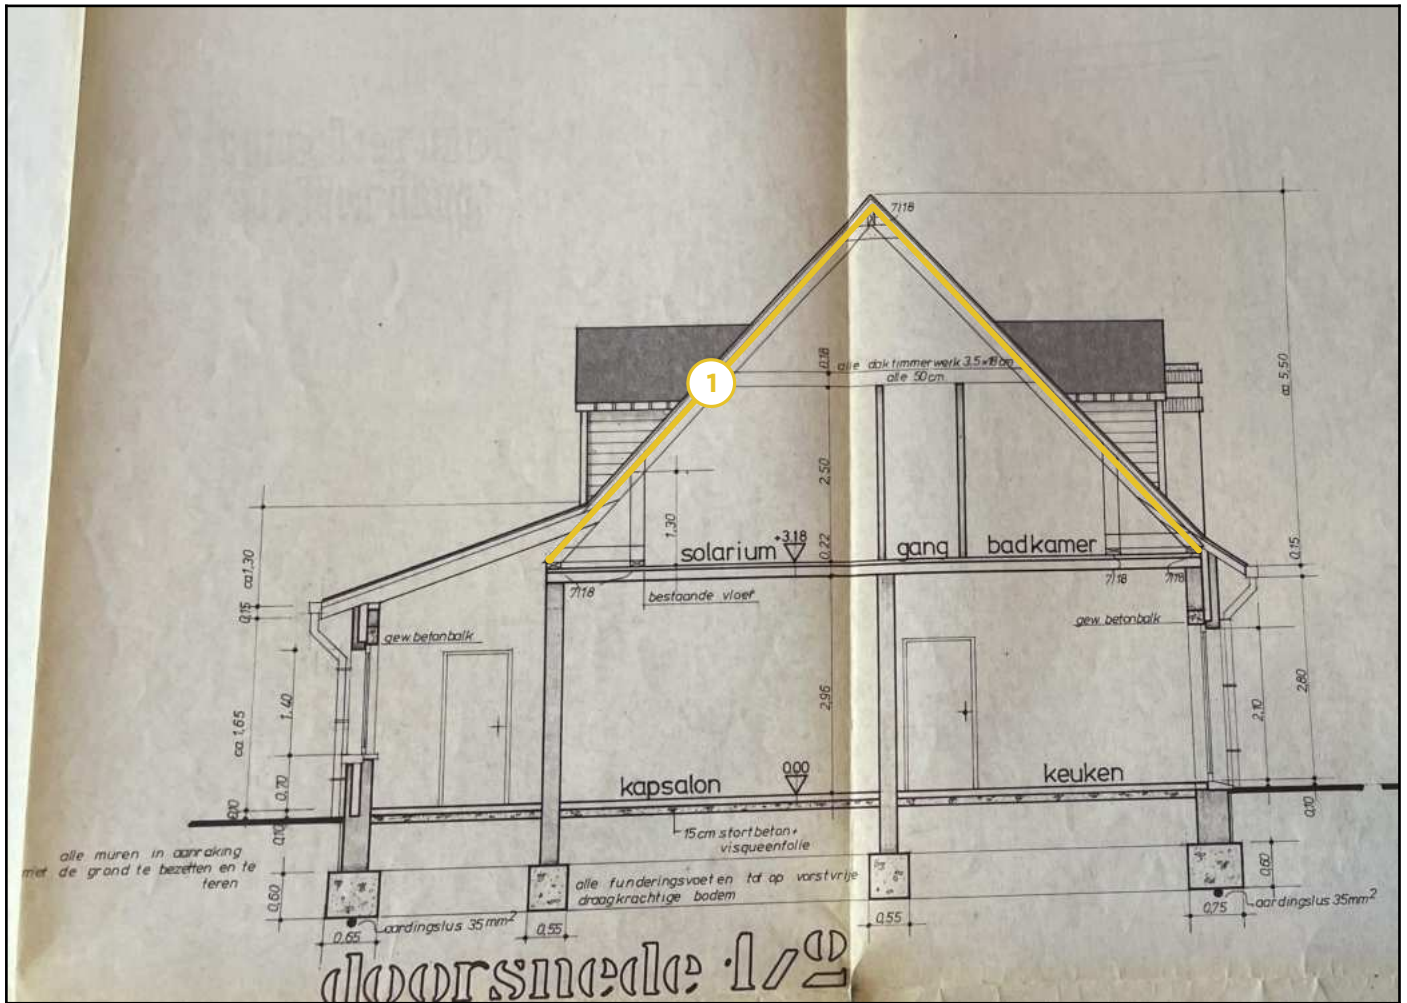
# Plan 1.4: Dwarsdoorsnede

Beschrijving	Type	Actie
1. Onderdak	Asbestmateriaal	Zorgvuldig beheren
