# Asbestinventarisatetest

Rijkelstraat 87, 3511 Hasselt

Attestnummer : 20240406-000018.000

Uitgegeven op : 06.04.2024

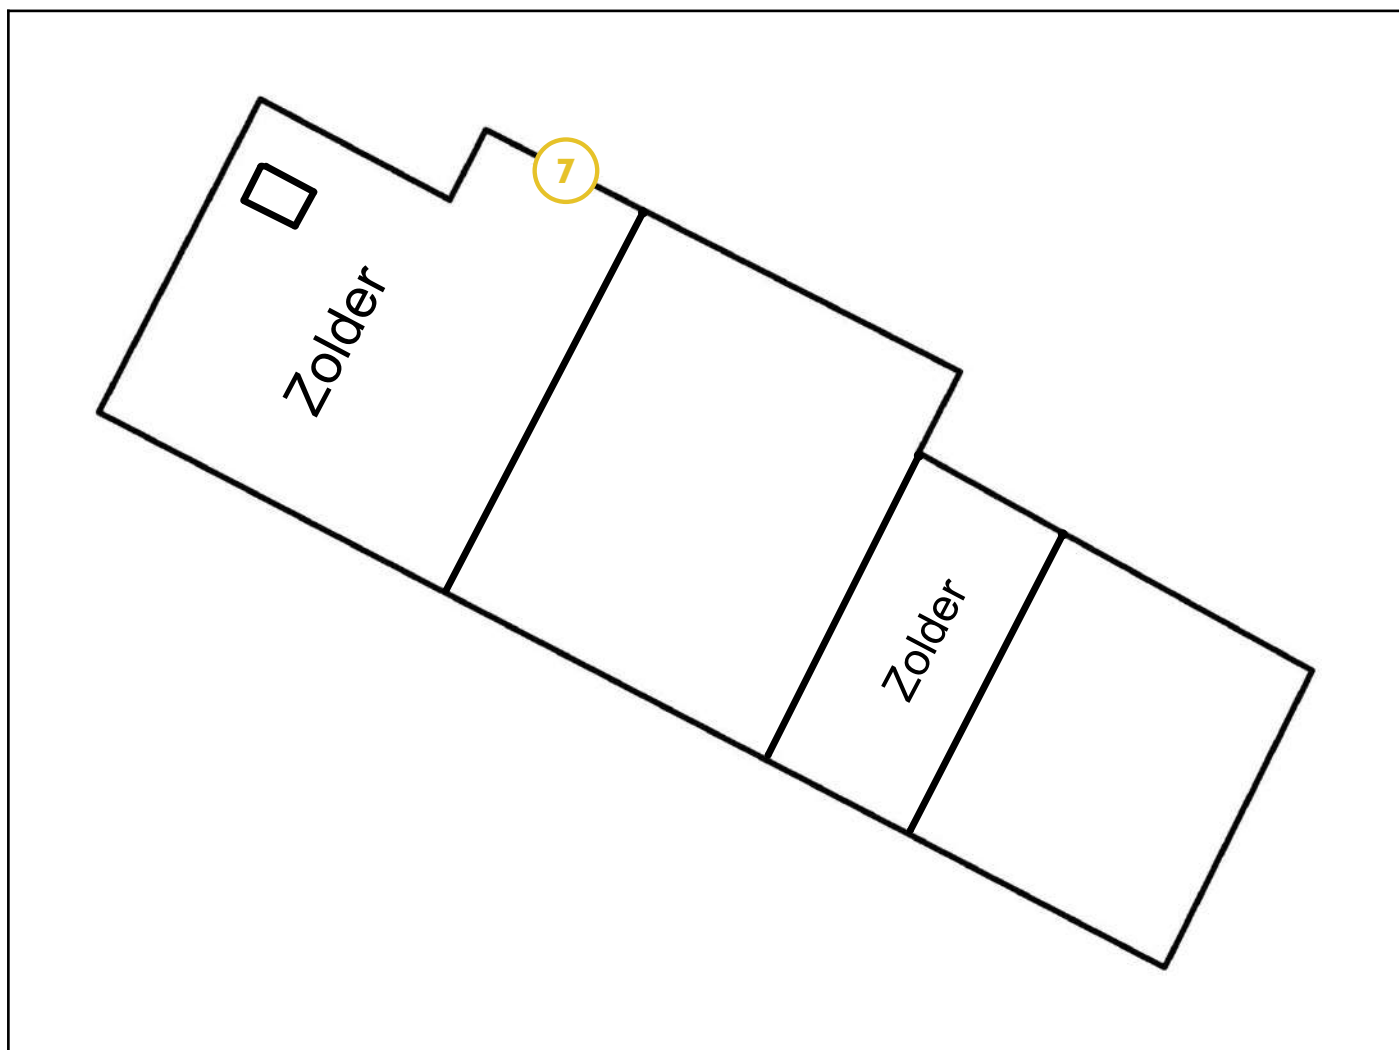
## Plan 1.1: Zolder

Beschrijving	Type	Actie
7. Mastiek (oude ramen)	Asbestmateriaal	Zorgvuldig beheren

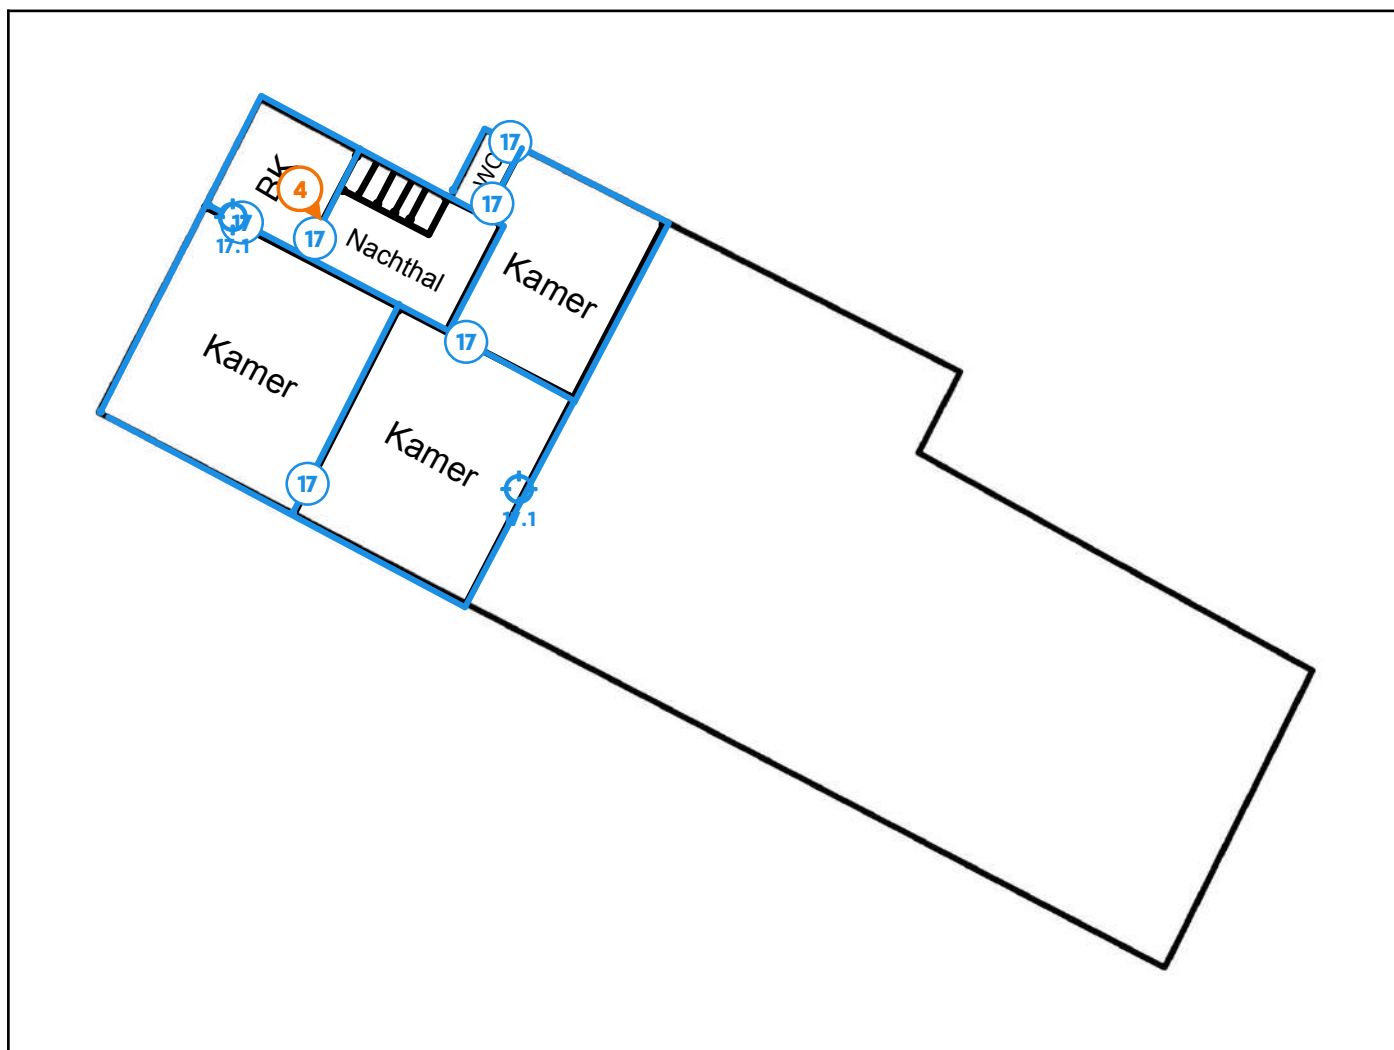
## Plan 1.2: V+1

Beschrijving	Type	Actie
4. Bakelieten schakelaars	Asbestmateriaal	<a href="#">Verwijderen</a>
17. Pleisterwerk muren	Geen asbest	-
17.1 Code: MM-01	Mengmonster	-

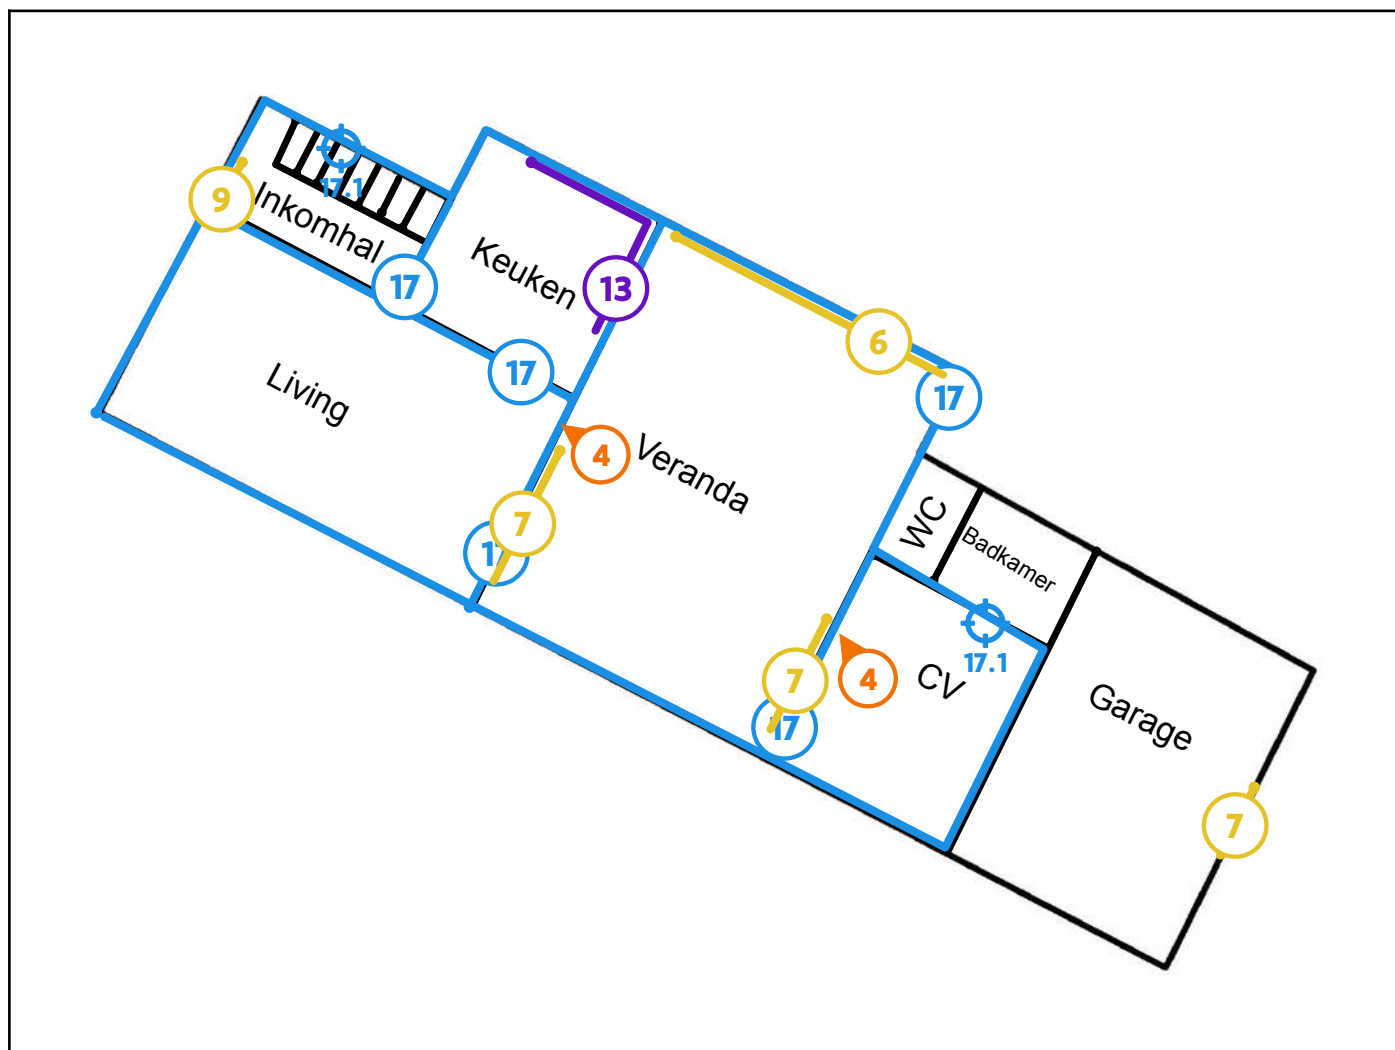
## Plan 1.3: Gelijkvloers

Beschrijving	Type	Actie
4. Bakelieten schakelaars	Asbestmateriaal	Verwijderen
6. Mastiek (raam veranda)	Asbestmateriaal	Zorgvuldig beheren
7. Mastiek (oude ramen)	Asbestmateriaal	Zorgvuldig beheren
9. Glasal paneel (voor deur)	Asbestmateriaal	Zorgvuldig beheren
13. Tegellijm wandtegels	Advies	-
17. Pleisterwerk muren	Geen asbest	-
17.1 Code: MM-01	Mengmonster	-

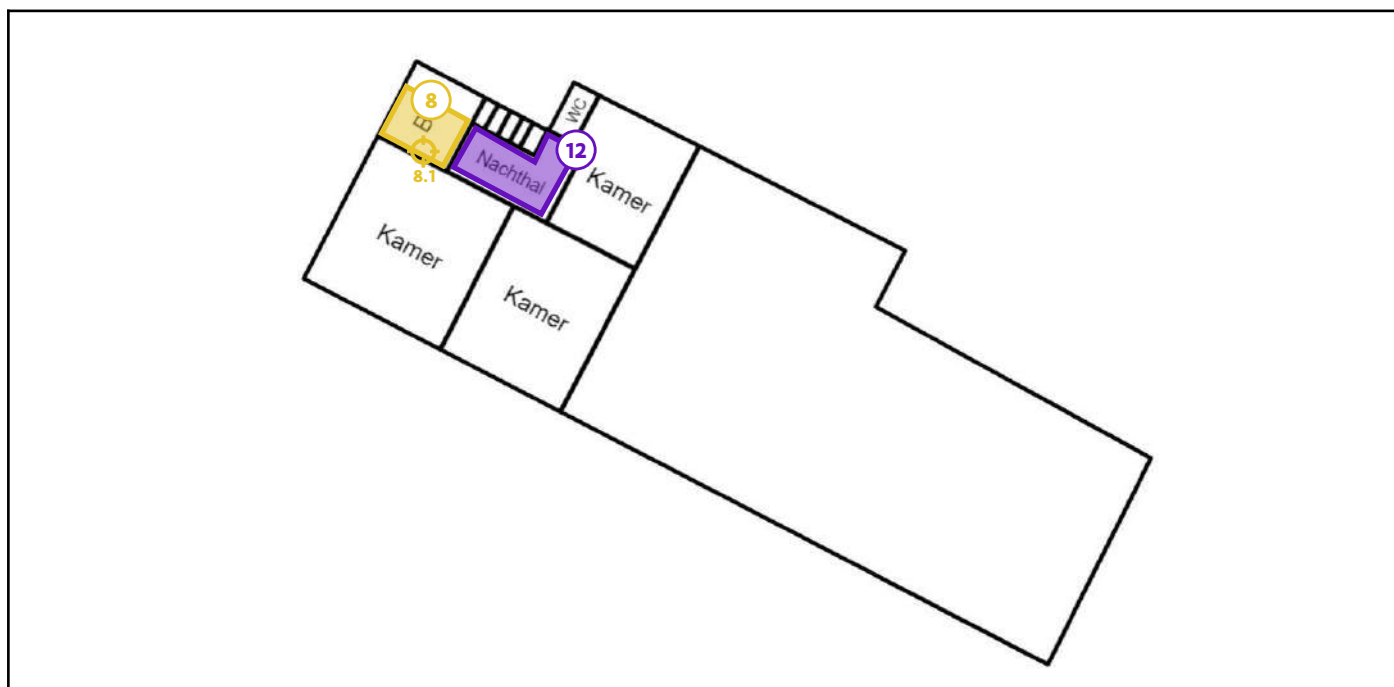
## Plan 1.7: V+1

Beschrijving	Type	Actie
8. Vinyltegels (badkamer)	Asbestmateriaal	Zorgvuldig beheren
8.1 Code: MM-03	Puntmonster	-
12. Vinylvloer (nachthal)	Advies	-

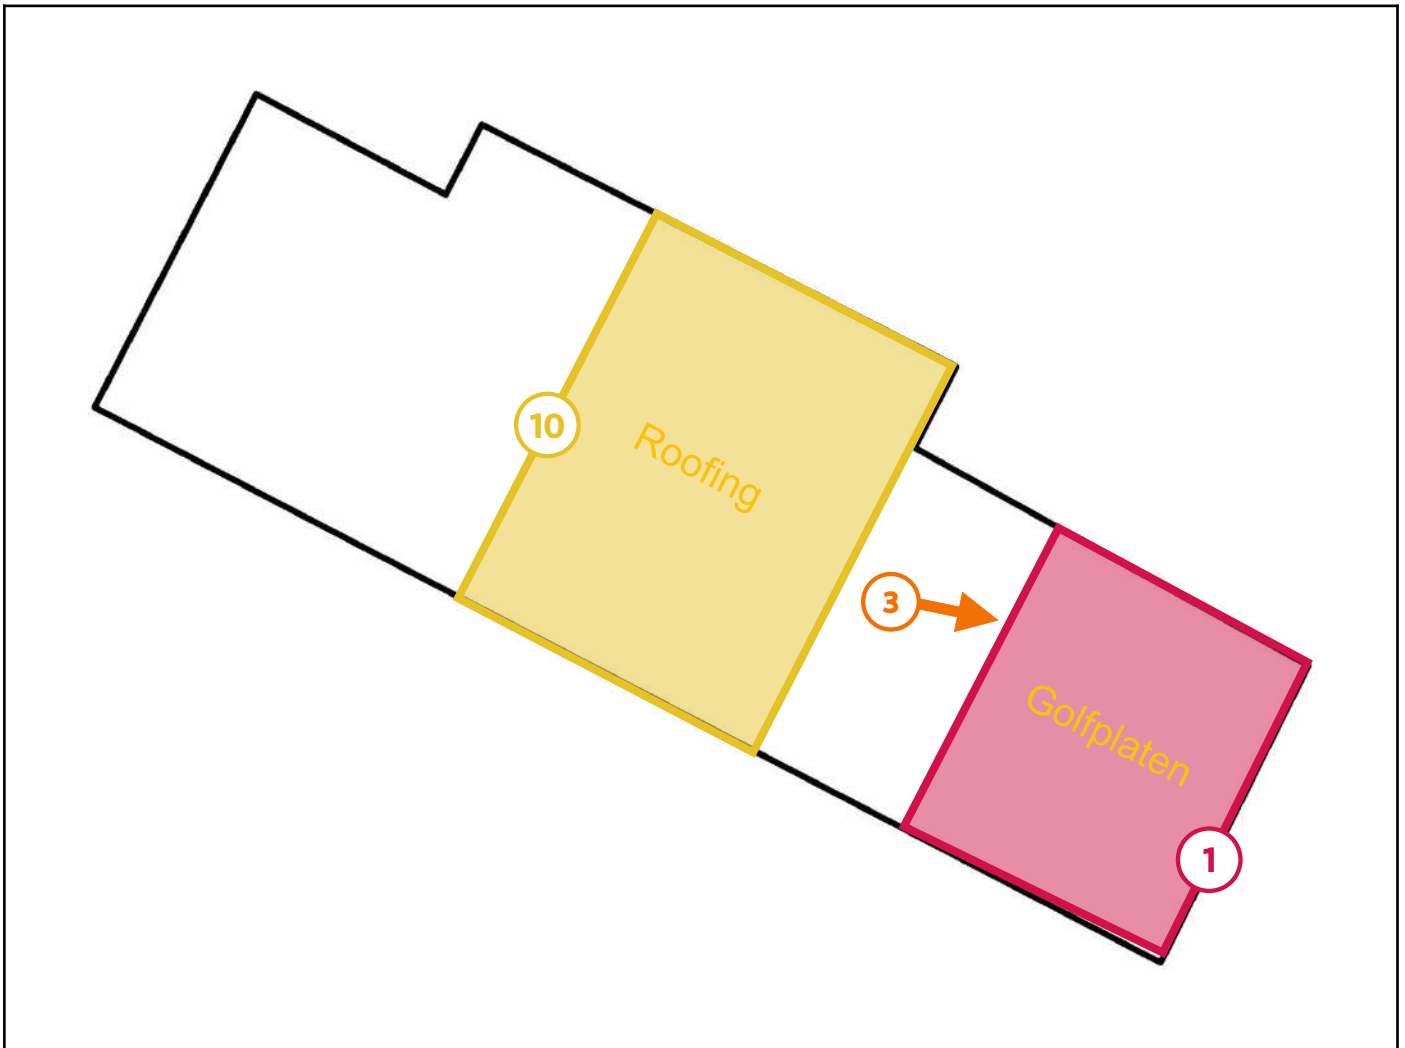
## Plan 1.8: Dakplan

Beschrijving	Type	Actie
1. Golfplaten (garage)	Asbestmateriaal	Dringend verwijderen
3. Rookgaskanaal	Asbestmateriaal	Verwijderen
10. Roofing (plat dak)	Asbestmateriaal	Zorgvuldig beheren

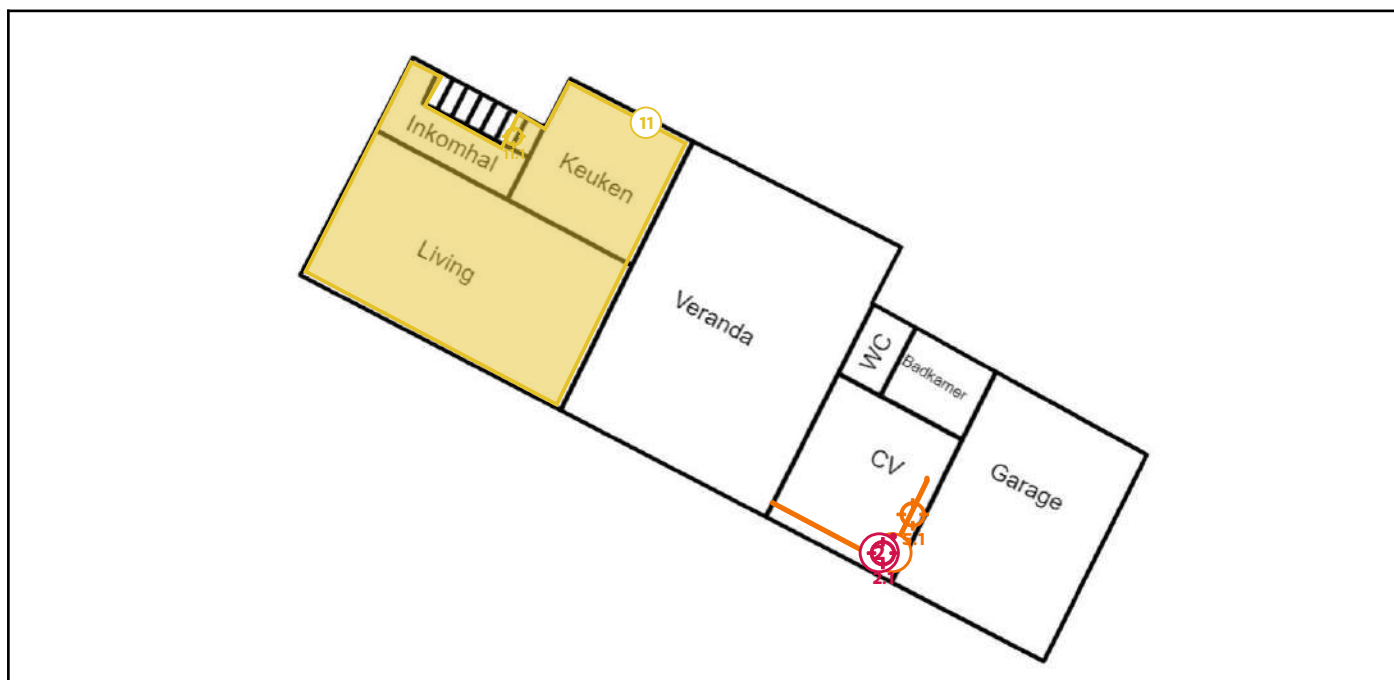
## Plan 1.11: Gelijkvloers

Beschrijving	Type	Actie
2. Leidingisolatie (bocht)	Asbestmateriaal	Dringend verwijderen
2.1 Code: MM-06	Puntmonster	-
5. Leidingisolatie (rechte stukken)	Asbestmateriaal	Verwijderen
5.1 Code: MM-05	Puntmonster	-
11. Vloertegels	Asbestmateriaal	Zorgvuldig beheren
11.1 Code: MM-07	Puntmonster	-
