# Asbestinventarisatetest

Ledegemstraat 65, 8890 Moorslede

Attestnummer : 20240408-000111.000

**Niet-asbestveilig**

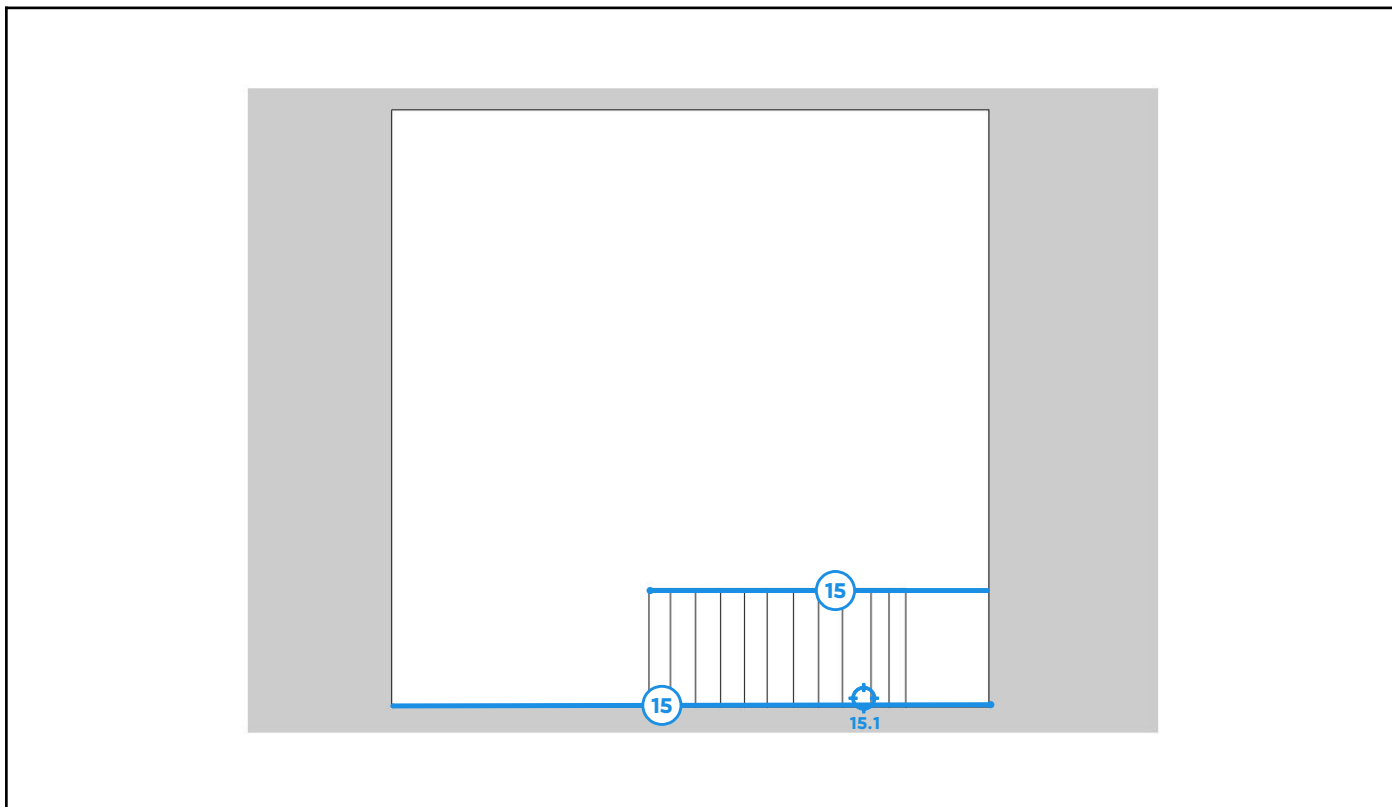
## Plan 1.1: VERDIEP -1

Beschrijving	Type	Actie
15. 1. PLEISTER MUREN	Geen asbest	-
15.1 Code: MM01	Mengmonster	-

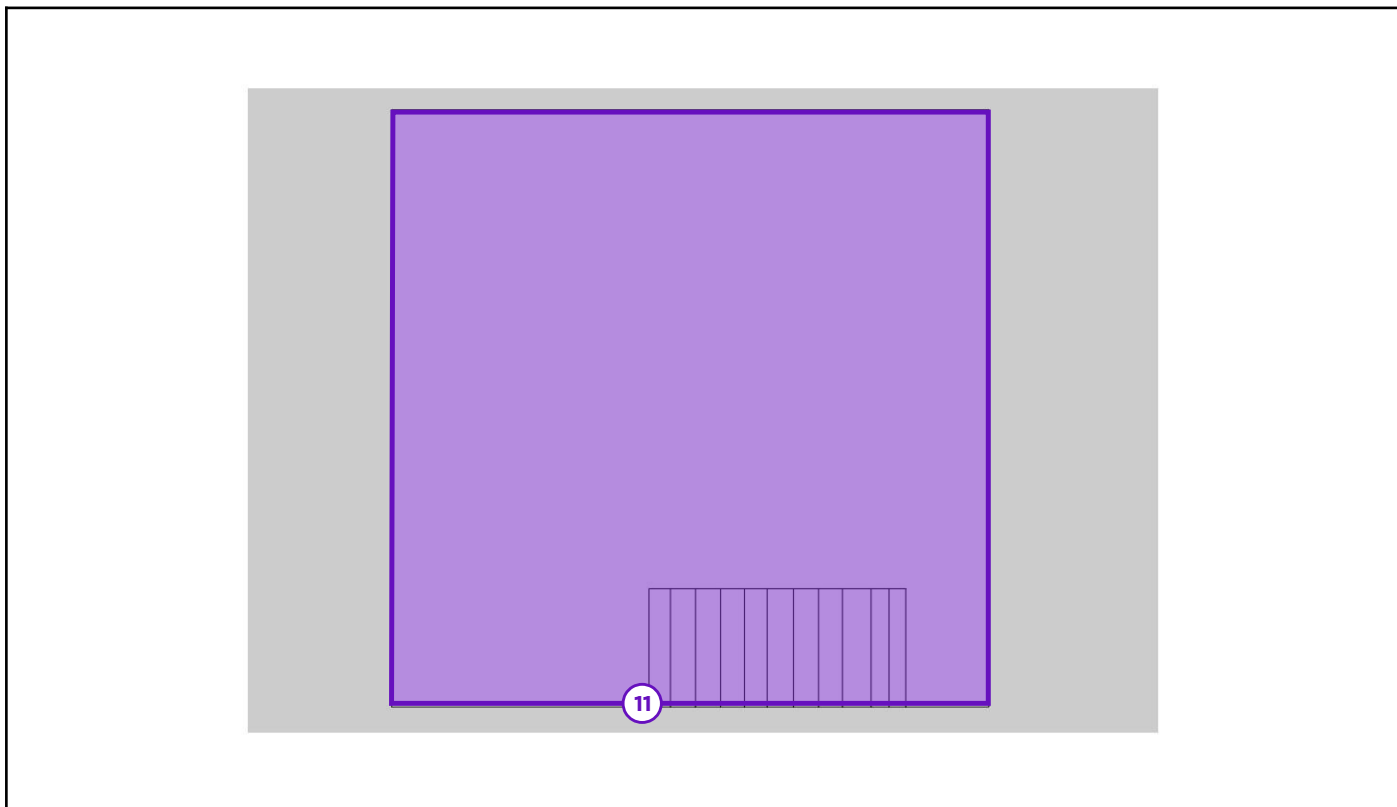
## Plan 1.2: VERDIEP -1

Beschrijving	Type	Actie
11. KELDER	Advies	-

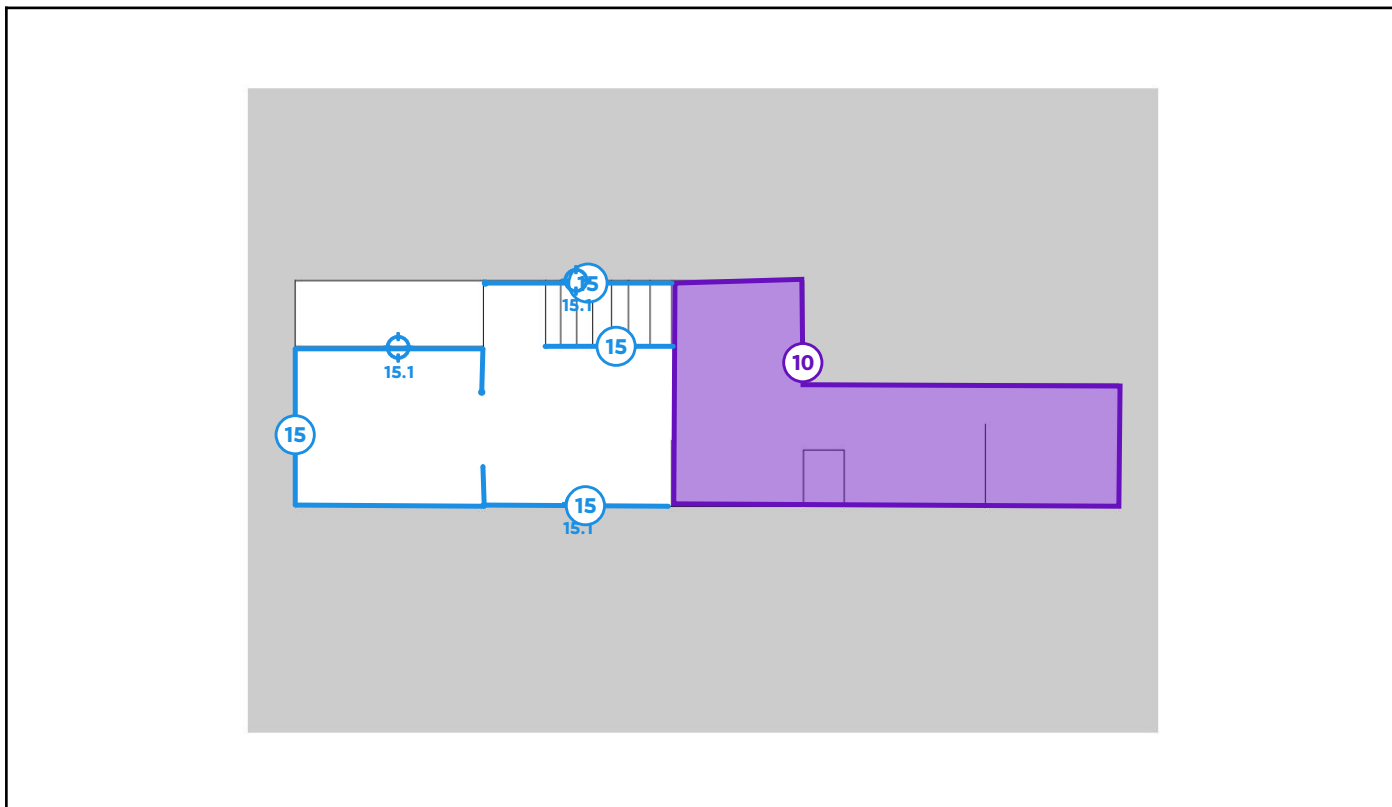
## Plan 1.3: VERDIEP 0

Beschrijving	Type	Actie
10. ONDERDAK	Advies	-
15. 1. PLEISTER MUREN	Geen asbest	-
15.1 Code: MM01	Mengmonster	-

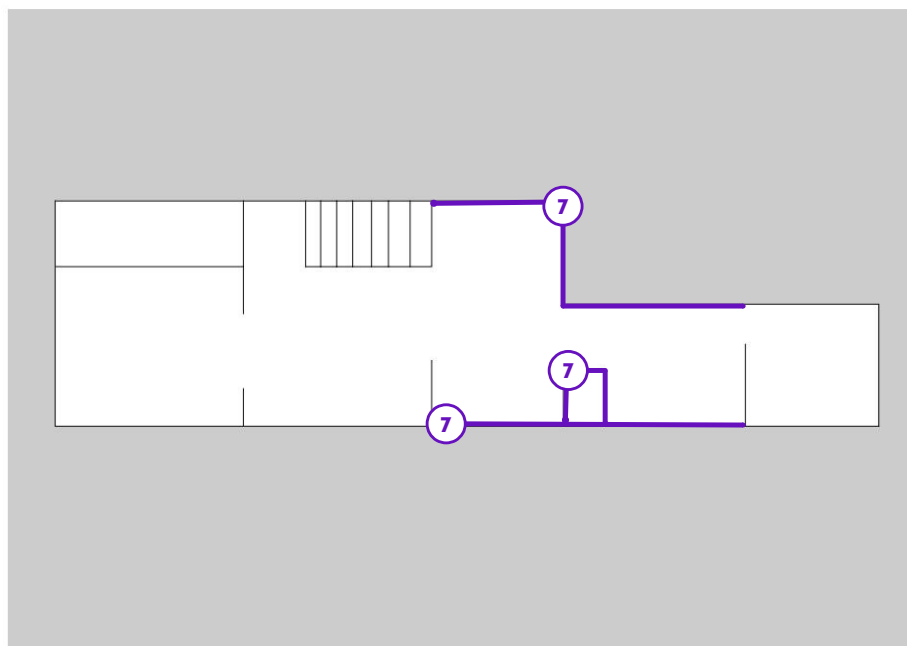
## Plan 1.4: VERDIEP 0

Beschrijving	Type	Actie
6. 2. ONDERGRONDSE LEIDINGEN	Advies	-
7. 2. VOORZETWAND	Advies	-
8. 2. VERLAAGD PLAFOND	Advies	-
9. VENSTERBANK (NIET VERDACHT)	Advies	-
12. KERAMISCHE TEGELS (NIET VERDACHT)	Advies	-

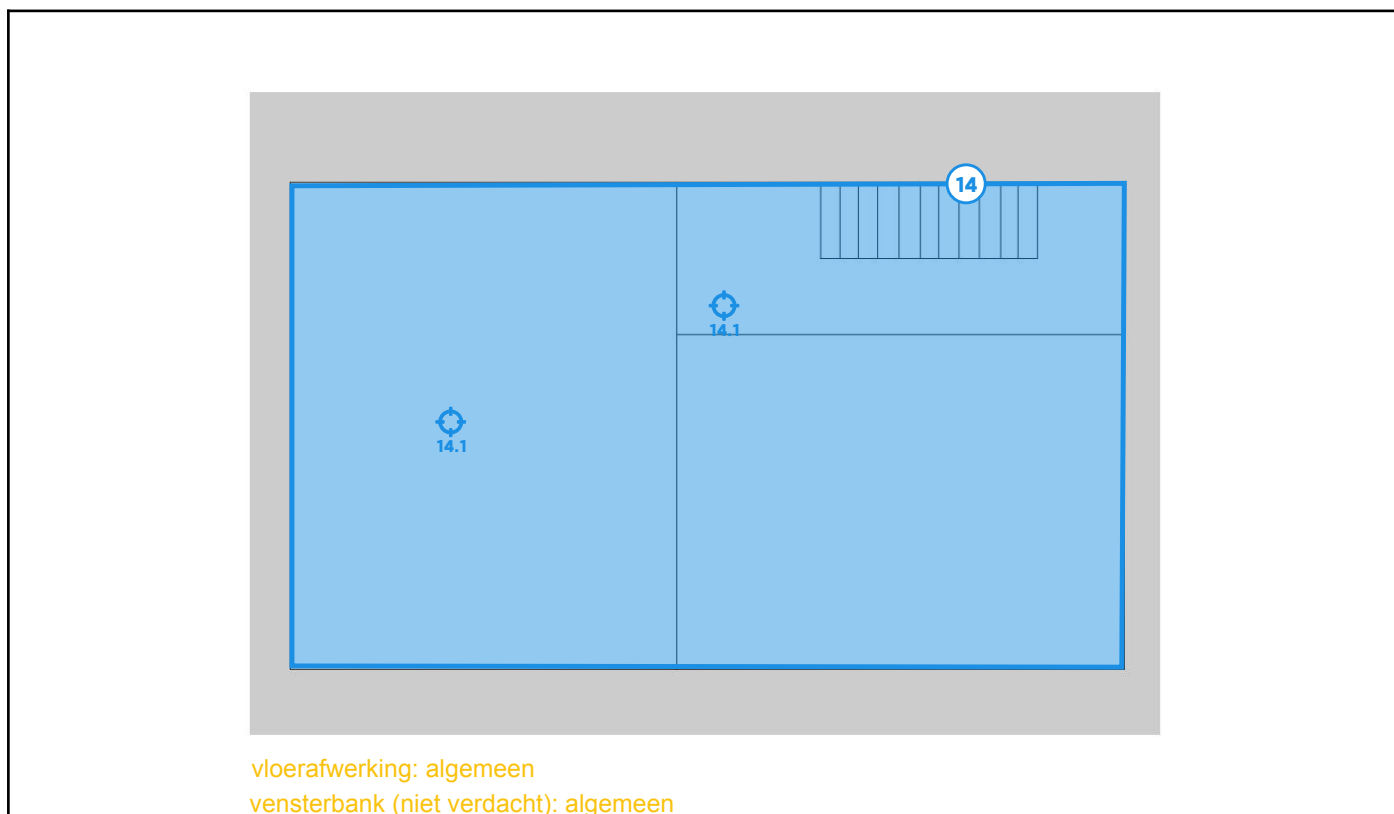
## Plan 1.6: VERDIEP 1

Beschrijving	Type	Actie
9. VENSTERBANK (NIET VERDACHT)	Advies	-
13. VLOERAFWERKING	Advies	-
14. 1. PLEISTER PLAFOND	Geen asbest	-
14.1 Code: MM02	Mengmonster	-

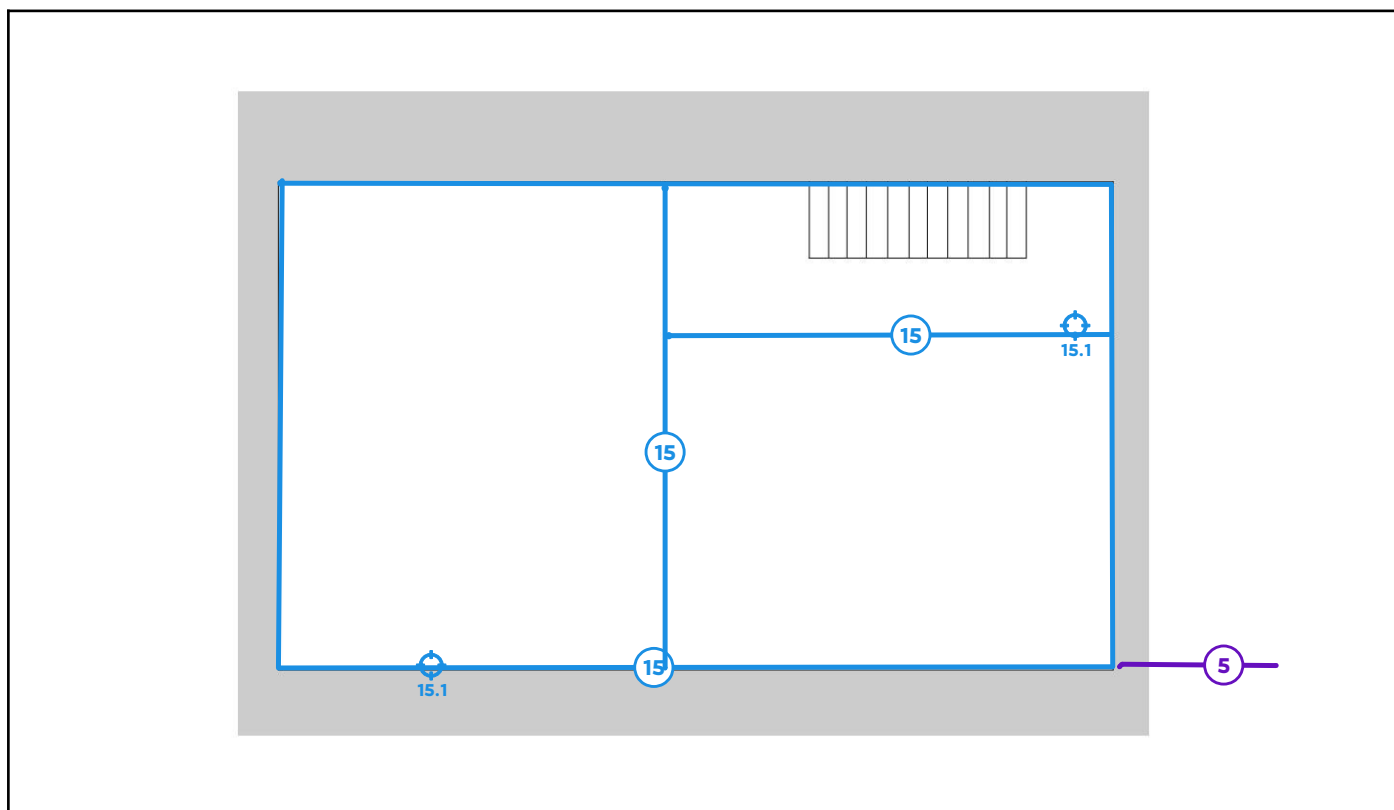
## Plan 1.7: VERDIEP 1

Beschrijving	Type	Actie
5. DEKSTEEN (GRENS BUURMAN)	Advies	-
15. 1. PLEISTER MUREN	Geen asbest	-
15.1 Code: MM01	Mengmonster	-

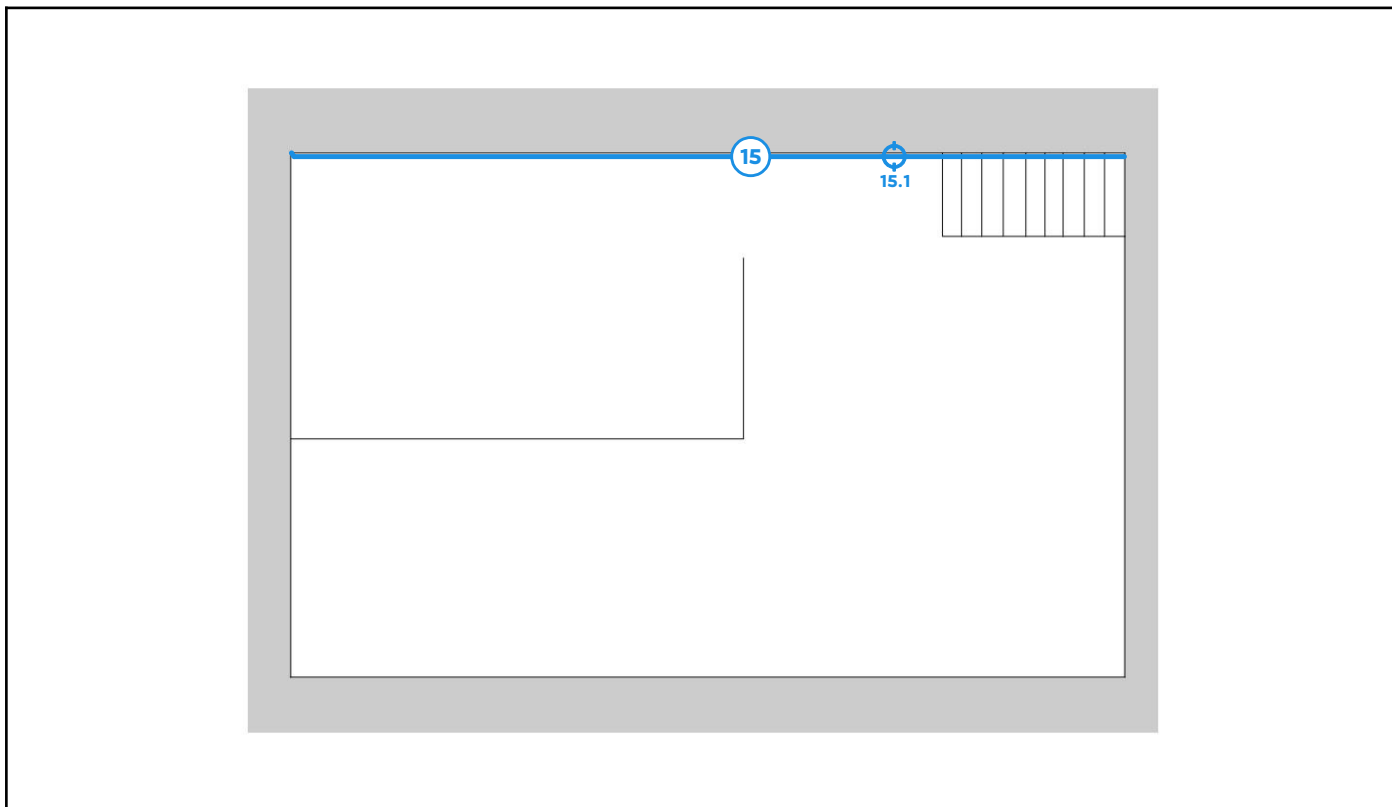
## Plan 1.10: VERDIEP 2

Beschrijving	Type	Actie
15. 1. PLEISTER MUREN	Geen asbest	-
15.1 Code: MM01	Mengmonster	-
