# Asbestinventarisatetest

Brusselsesteenweg 265, 1980 Zemst

Attestnummer : 20231025-000511.000

## Asbestveilig

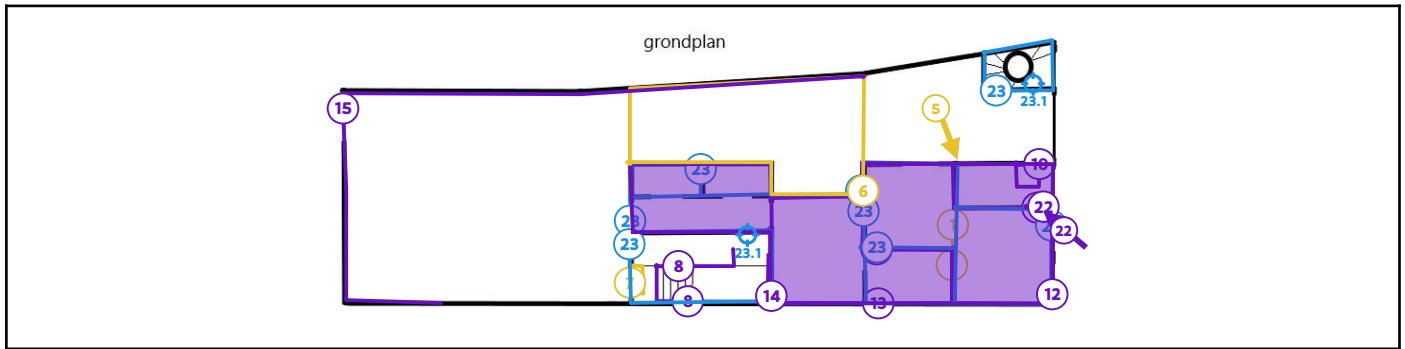
# Plan 1.1: grondplan Turkoz

Beschrijving	Type	Actie
1. Dorpels, plint	Asbestmateriaal	Zorgvuldig beheren
5. Steunpaal verloren bekisting	Asbestmateriaal	Zorgvuldig beheren
6. Pleister plafond doorgang loods	Asbestmateriaal	Zorgvuldig beheren
7. Electriciteitskast	Asbestmateriaal	Zorgvuldig beheren
8. Kelder	Beperking	-
10. Kruipkelder	Beperking	-
12. Plafond bureel en opslag gelijkvloers	Advies	-
13. Blauwe vinyl	Advies	-
14. Faience spoelbak garage	Advies	-
15. Wandbekleding loods	Advies	-
16. Grijs vinyl	Advies	-
22. Electriciteitskast gelijkvloers straatkant	Advies	-
23. Pleister muren	Geen asbest	-
23.1 Code: PL muren	Mengmonster	-

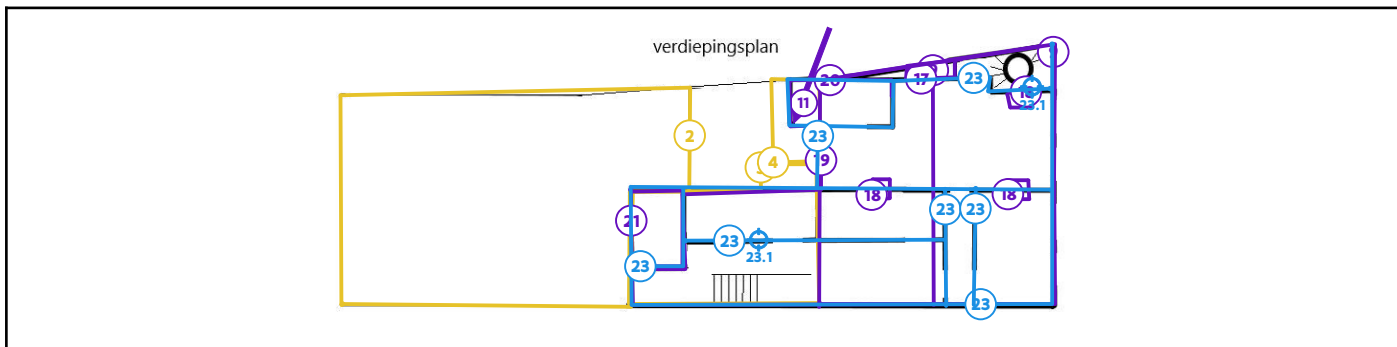
## Plan 1.2: verdiepingsplan Turkoz

Beschrijving	Type	Actie
2. Roofing loods	Asbestmateriaal	Zorgvuldig beheren
3. Roofing achterbouw	Asbestmateriaal	Zorgvuldig beheren
4. Roofing afdak	Asbestmateriaal	Zorgvuldig beheren
9. Mogelijks onderdak aanwezig	Beperking	-
11. Verwarming appartement	Advies	-
17. Faience toilet appartement	Advies	-
18. Rookkanalen op dak	Advies	-
19. Plafond appartement	Advies	-
20. Faience keuken appartement	Advies	-
21. Faience badkamer appartement	Advies	-
23. Pleister muren	Geen asbest	-
23.1 Code: PL muren	Mengmonster	-

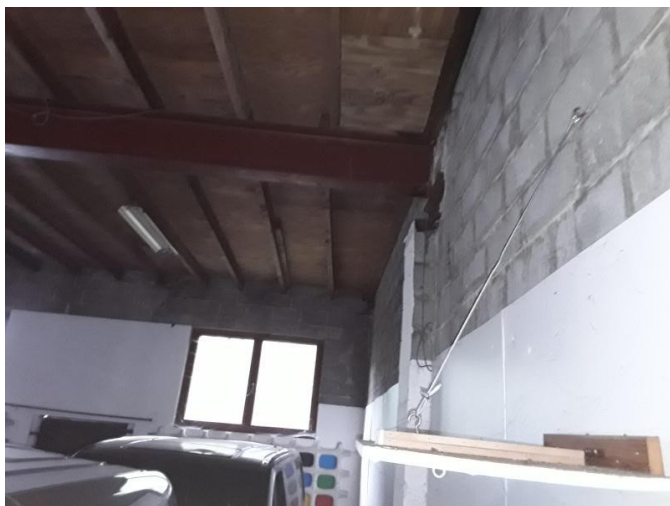
Identificatiemethode	Redelijk vermoeden
Primaire drager	Binnenwand
(Asbest)materiaal	In-situ afwerkingslagen - Lijmlaag
Bindmiddel	Lijm
Gebondenheid bindmiddel	Hecht

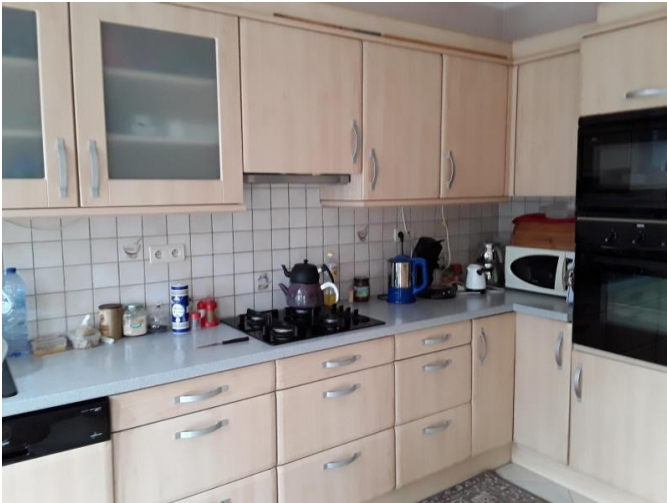
Identificatiemethode	Redelijk vermoeden
Primaire drager	Plafond

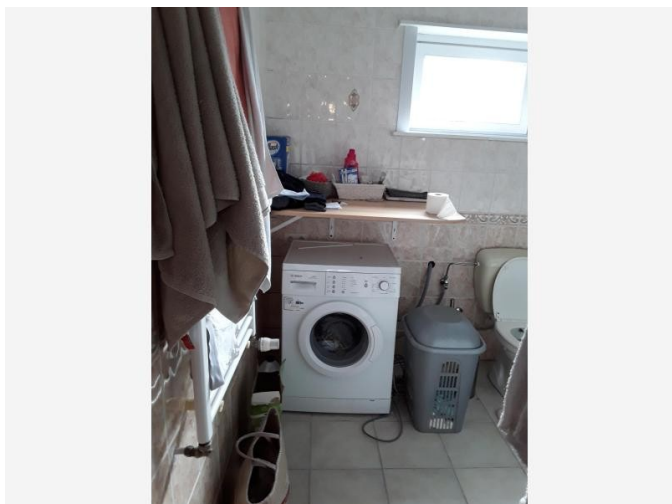
Identificatiemethode	Redelijk vermoeden
Primaire drager	Binnenwand
(Asbest)materiaal	In-situ afwerkingslagen - Lijmlaag
Bindmiddel	Lijm
Gebondenheid bindmiddel	Hecht

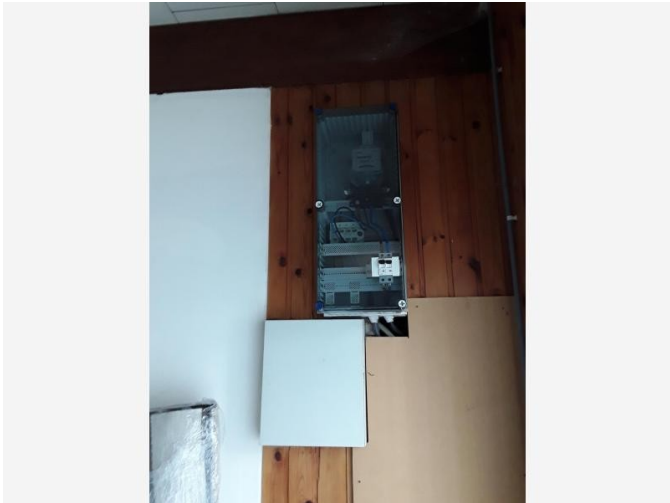
Identificatiemethode	Redelijk vermoeden
Primaire drager	Binnenwand
(Asbest)materiaal	In-situ afwerkingslagen - Lijmlaag
Bindmiddel	Lijm
Gebondenheid bindmiddel	Hecht
