# Asbestinventarisatetest

Borgloonstraat 40, 3450 Geetbets

Attestnummer : 20230724-000009.000

Uitgegeven op : 24.07.2023

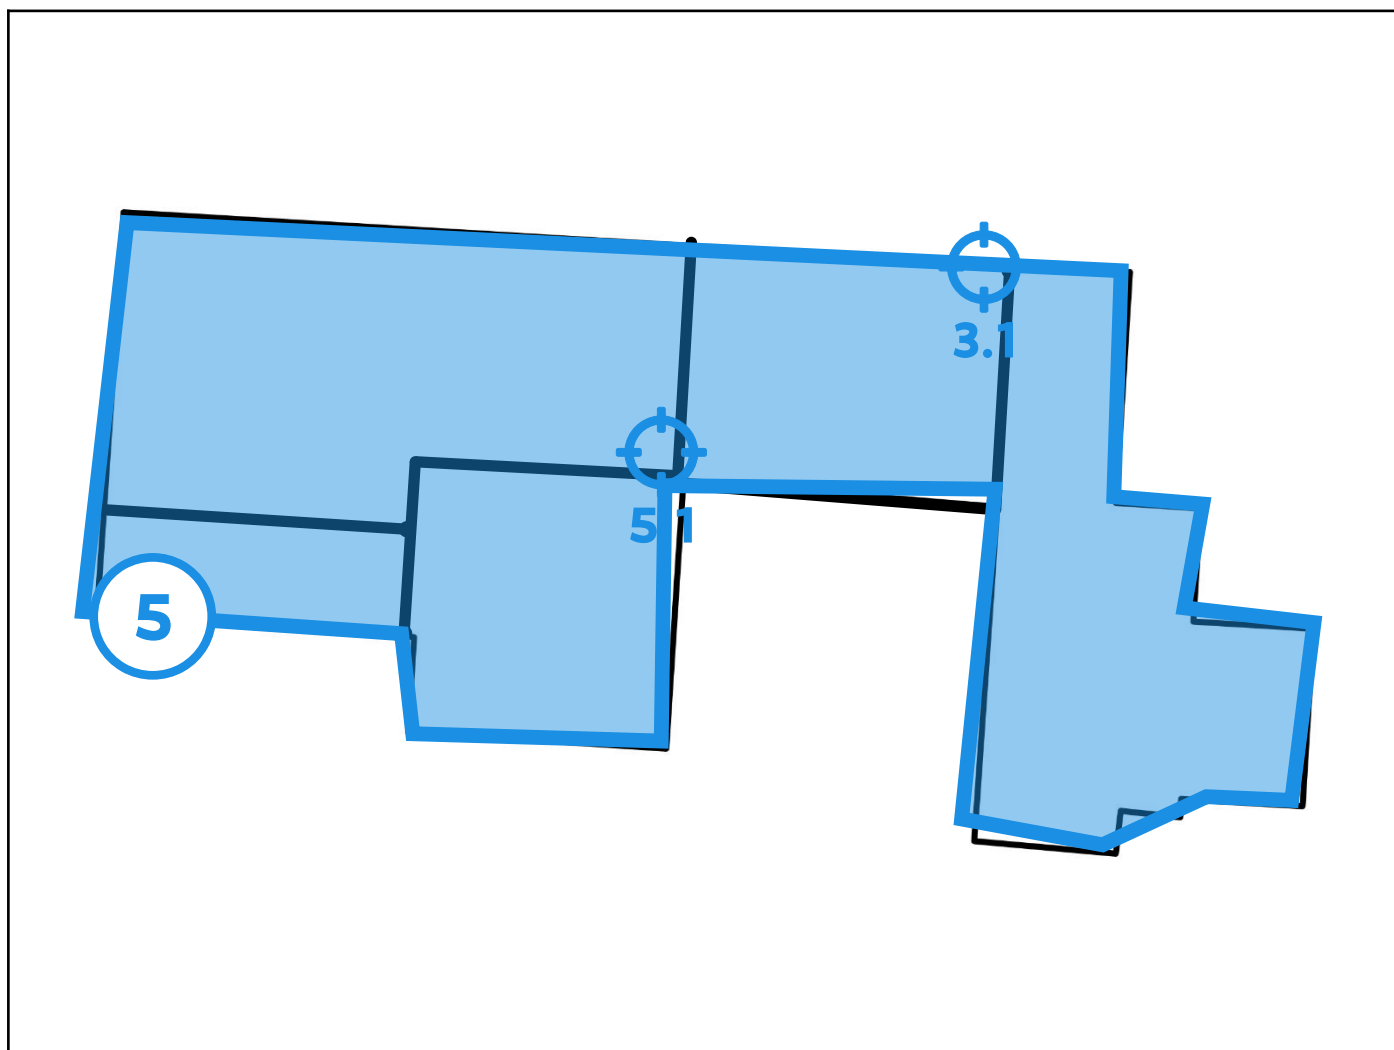
## Plan 1.1: Hoofdgebouw plan

Beschrijving	Type	Actie
3. pleister plafond	Geen asbest	-
3.1 Code: 6/7//C3 : pleister plafond	Puntmonster	-
5. pleister muren	Geen asbest	-
5.1 Code: 6/7//C2 ; pleister muren	Puntmonster	-

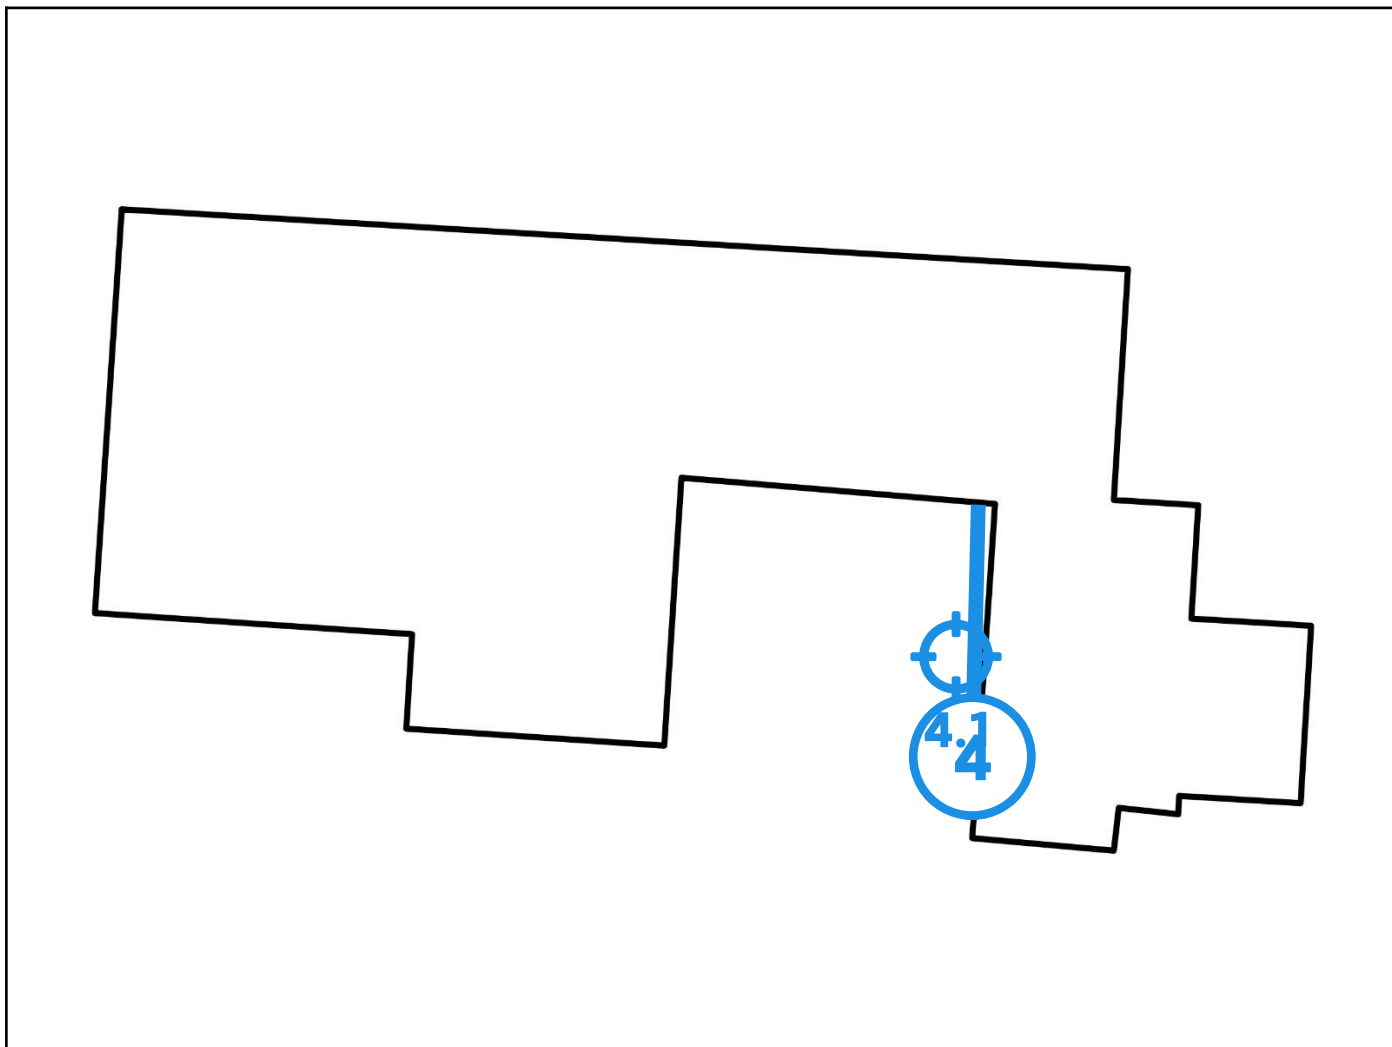
## Plan 1.2: Hoofdgebouw plan

Beschrijving	Type	Actie
4. mastiek ramen	Geen asbest	-
4.1 Code: 6/7//C1 : mastiek ramen	Puntmonster	-

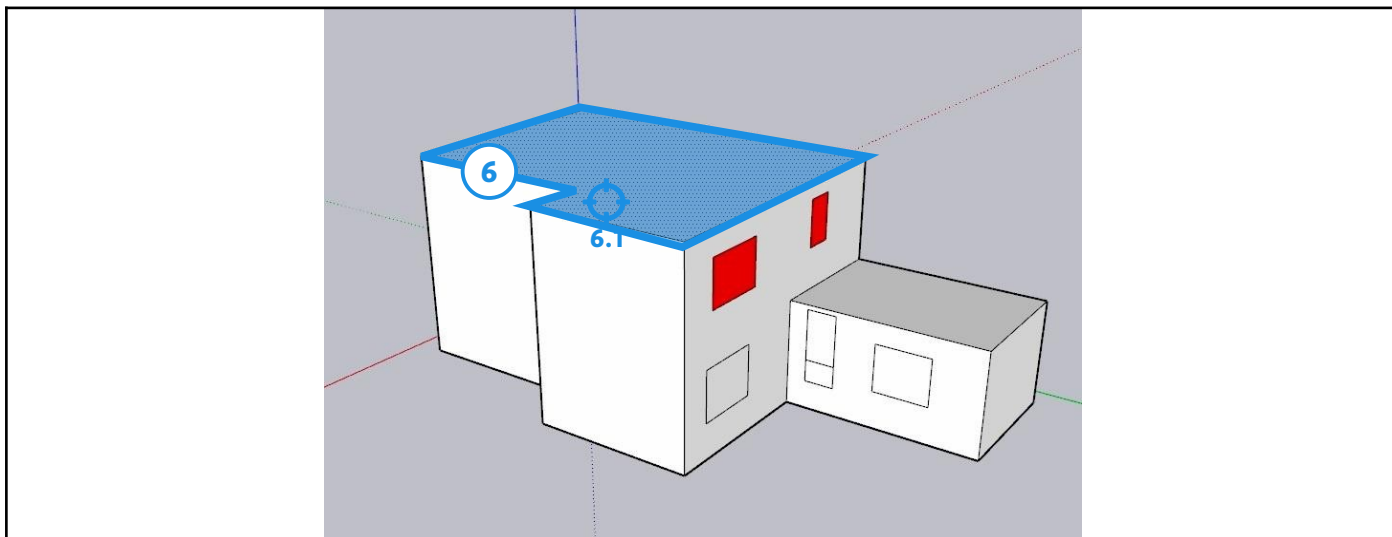
## Plan 1.4: sketchup

Beschrijving	Type	Actie
6. vloer zolder	Geen asbest	-
6.1 Code: 6/7//C5/ vloer zolder	Puntmonster	-
