Asbestinventarisatetest

Polygonestraat 15, 8980 Zonnebeke

Attestnummer : 20240409-000534.000

Uitgegeven op : 09.04.2024

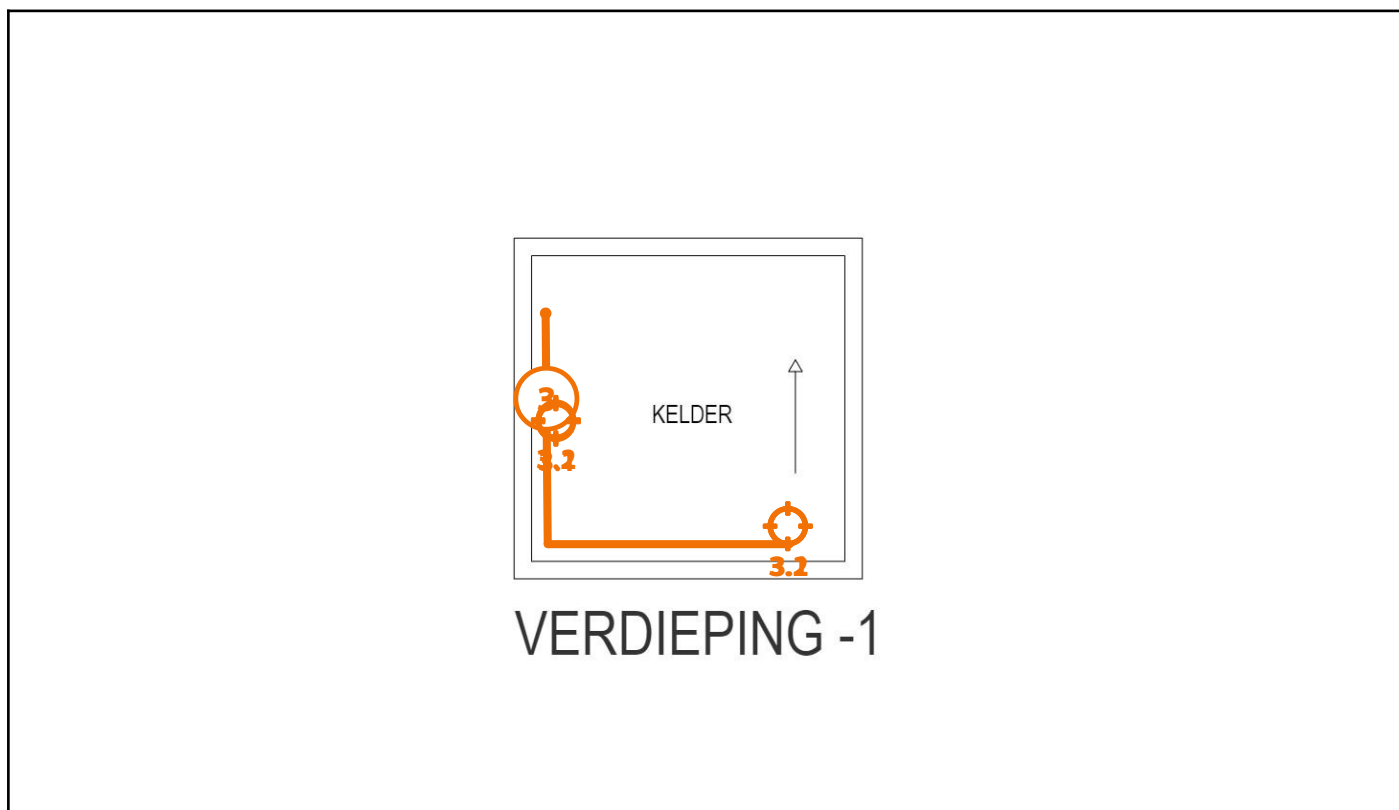
Plan 1.1: Verdieping -1

Beschrijving	Type	Actie
3. Leidingisolatie bocht + recht	Asbestmateriaal	Verwijderen
3.1 Code: 2424316-04	Mengmonster	-
3.2 Code: 2424316-05	Mengmonster	-

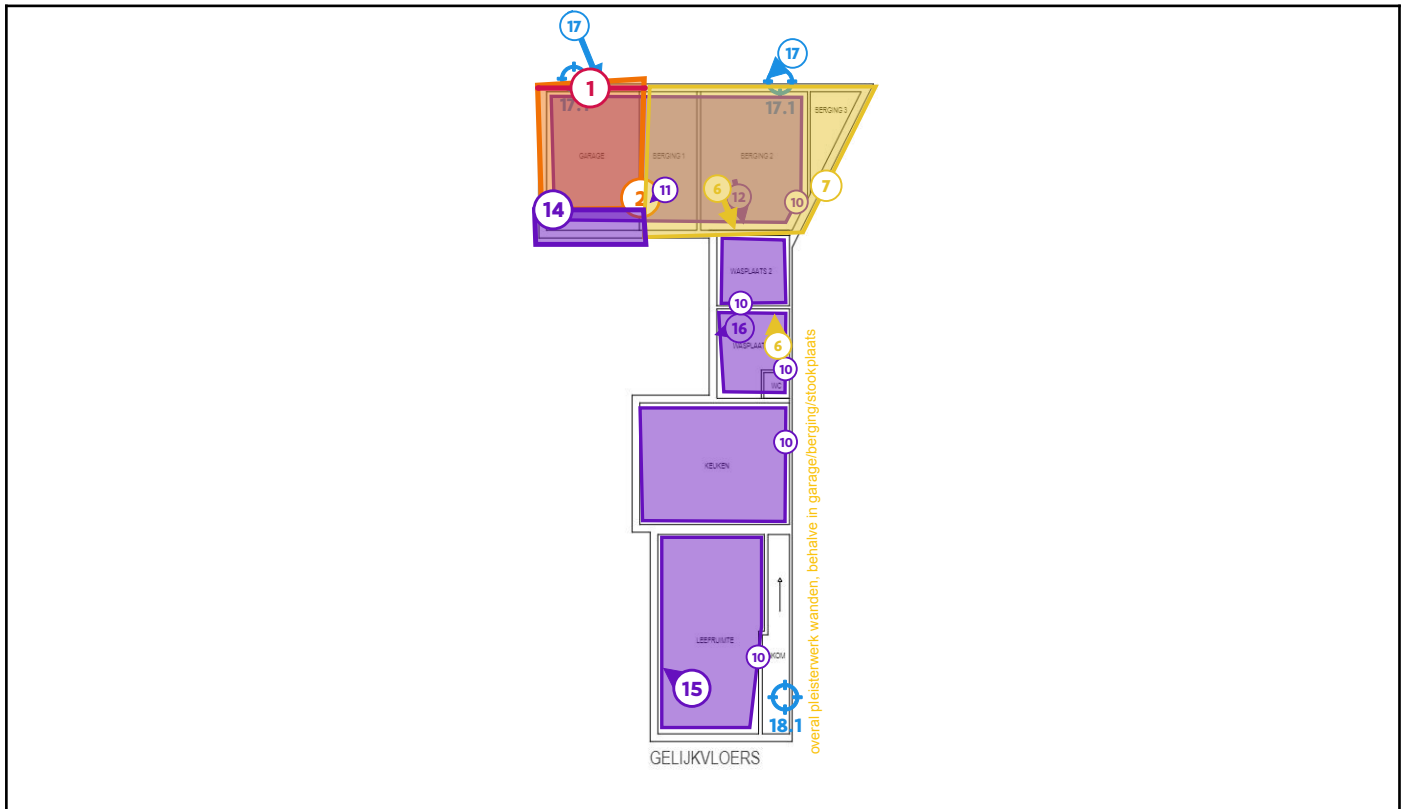
Plan 1.2: Gelijkvloers

Beschrijving	Type	Actie
1. Slib goot	Asbestmateriaal	Dringend verwijderen
2. Golfplaten	Asbestmateriaal	Verwijderen
6. Bakeliet	Asbestmateriaal	Zorgvuldig beheren
7. Roofing	Asbestmateriaal	Zorgvuldig beheren
10. Verlaagde plafonds	Advies	-
11. Dichting waterpomp	Advies	-
12. Verwarmingsketel	Advies	-
14. Afwezigheid onderdak garage	Advies	-
15. Koord houtkachel	Advies	-

16. Radiatoren	Advies	-
17. Mastiek	Geen asbest	-
17.1 Code: 2424316-06	Mengmonster	-
18. Pleisterwerk wanden	Geen asbest	-
18.1 Code: 2424316-01	Mengmonster	-

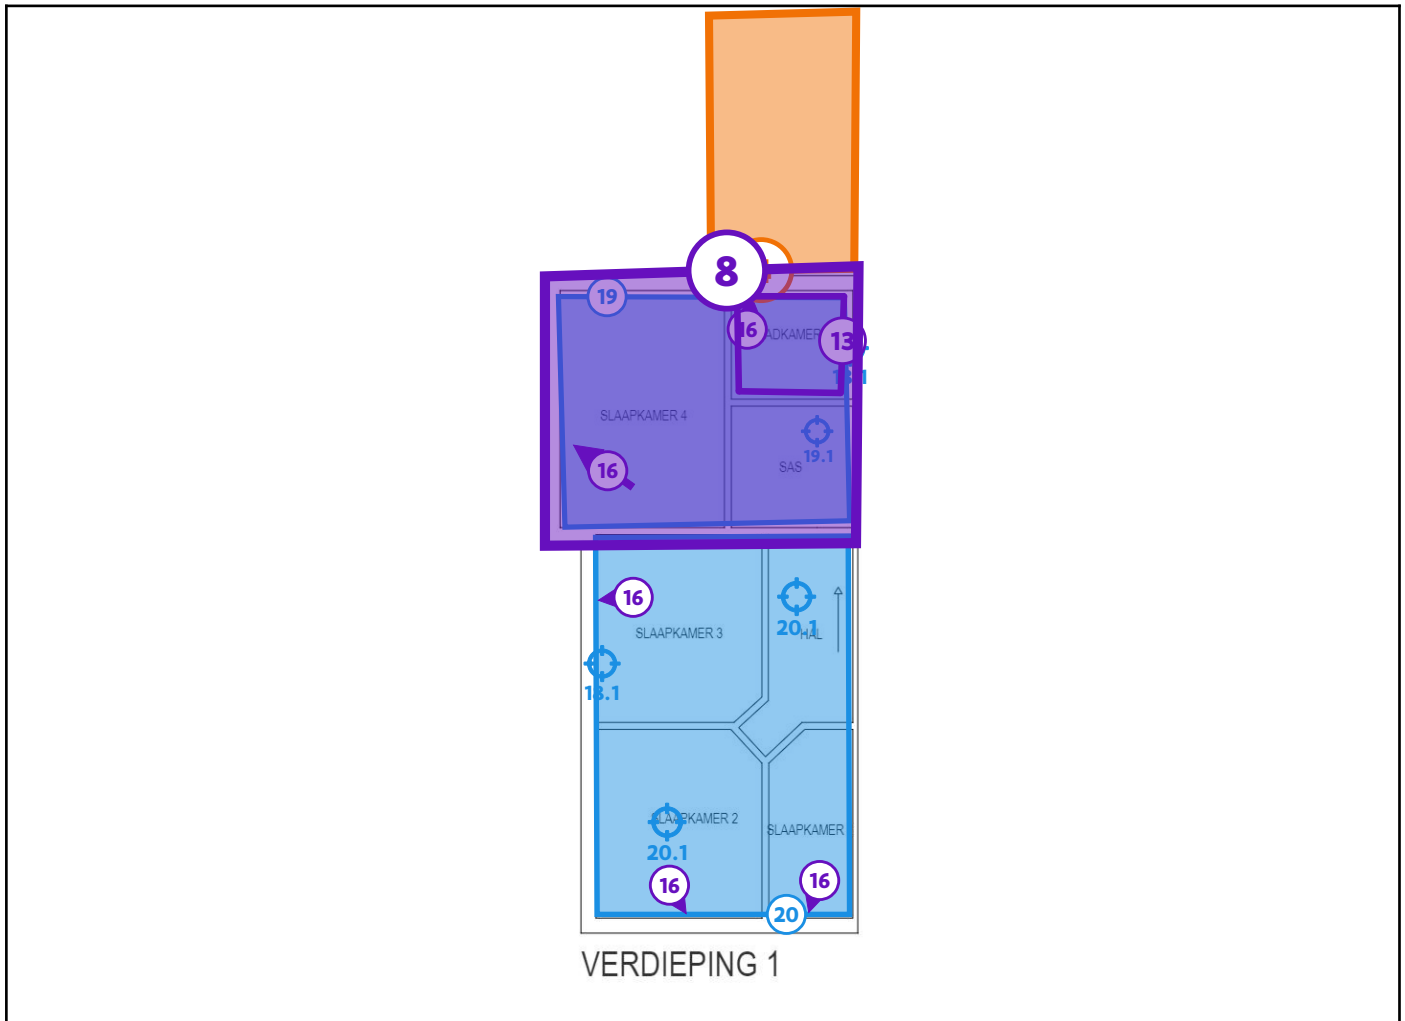
Plan 1.3: Verdieping 1

Beschrijving	Type	Actie
4. Onderdak uitbouw	Asbestmateriaal	Maatregelen nemen
8. Plat dak 2° verdieping	Beperking	-
13. Wandtegels (lijm)	Advies	-
16. Radiatoren	Advies	-
18. Pleisterwerk wanden	Geen asbest	-
18.1 Code: 2424316-01	Mengmonster	-
19. Vloerzeil 1°	Geen asbest	-

19.1 Code: 2424316-02	Puntmonster	-
20. Pleisterwerk plafond	Geen asbest	-
20.1 Code: 2424316-03	Mengmonster	-

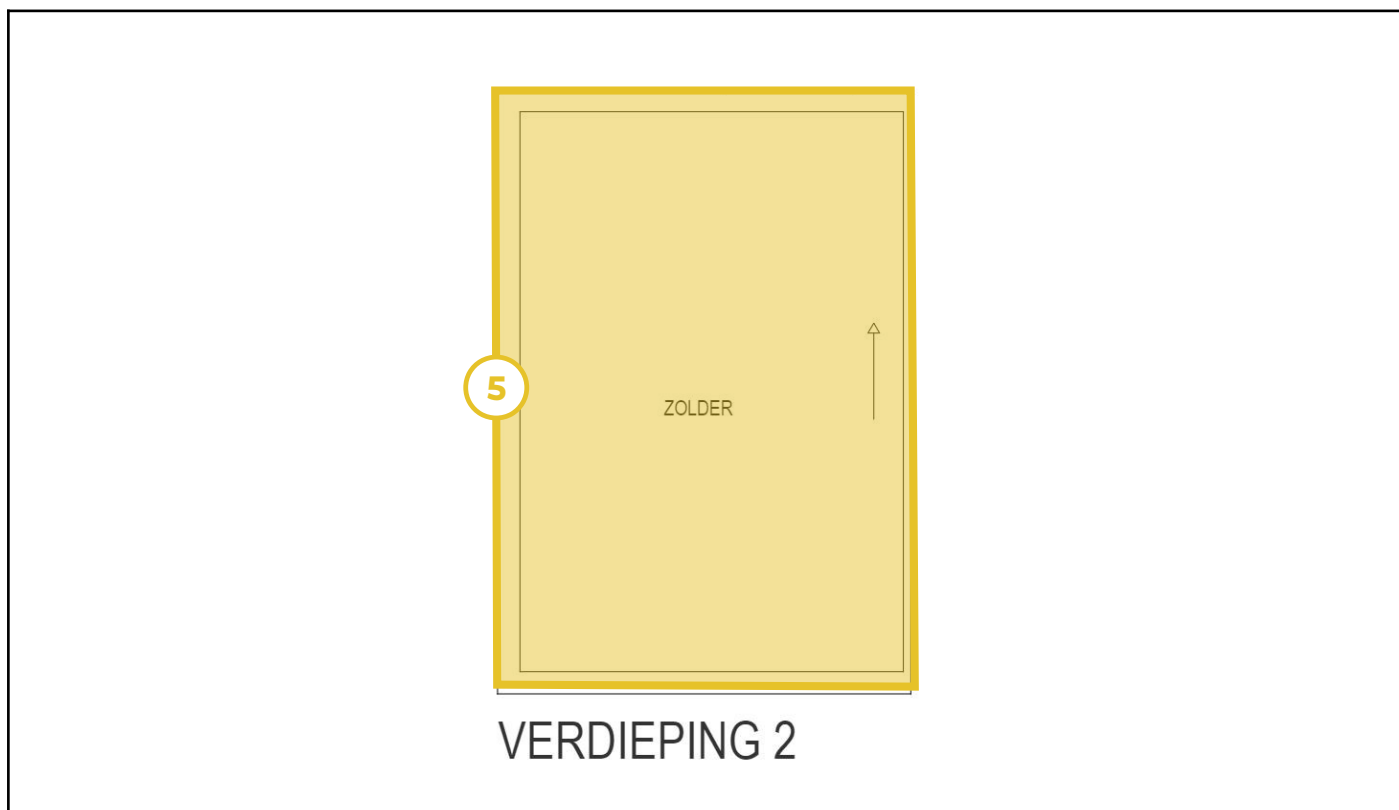
Plan 1.4: Verdieping 2

Beschrijving	Type	Actie
5. Onderdak woning	Asbestmateriaal	Zorgvuldig beheren

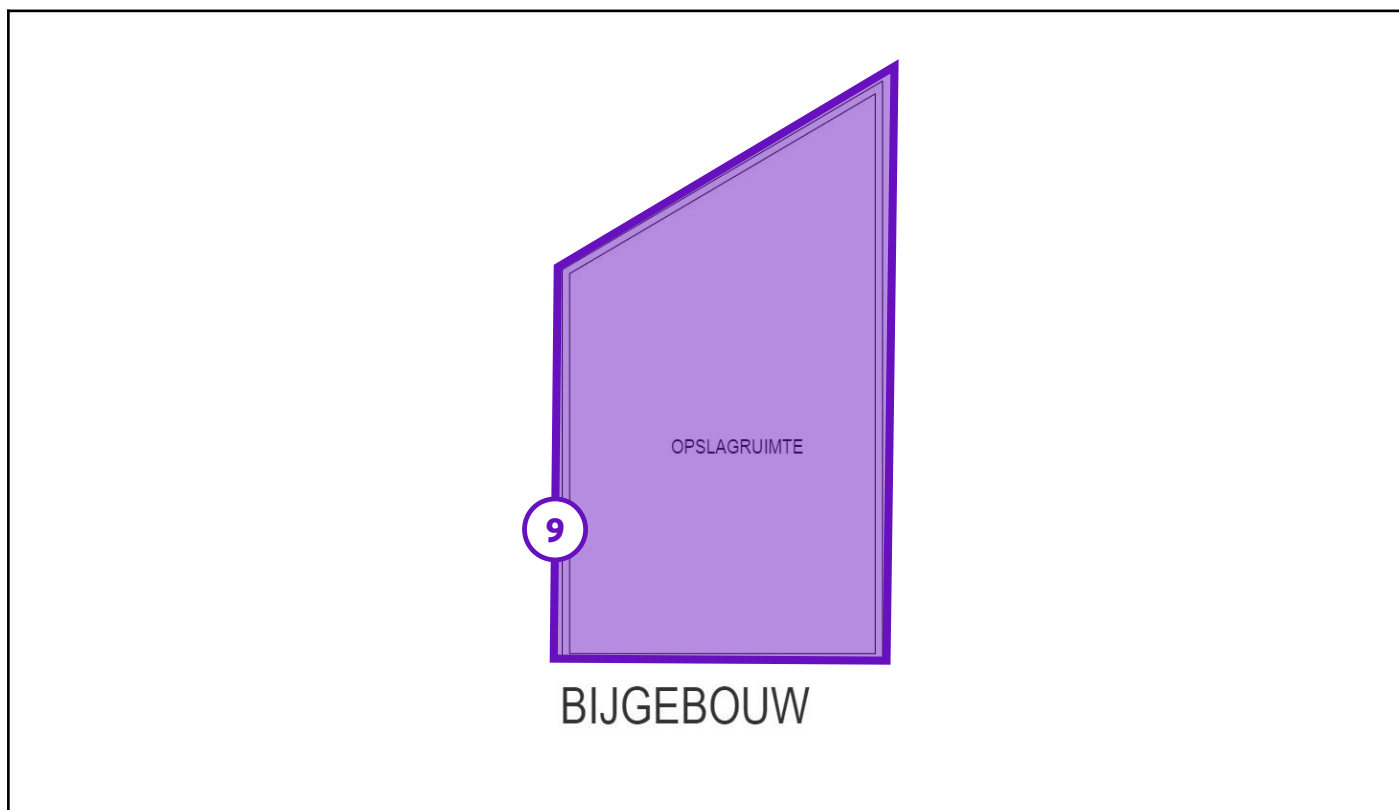
Plan 2.1: Bijgebouw

Beschrijving	Type	Actie
9. Bijgebouw	Advies	-
