Asbestinventarisatetest

Ontginningstraat 4, 3530 Houthalen-Helchteren

Attestnummer : 20240403-000361.000

Niet-asbestveilig

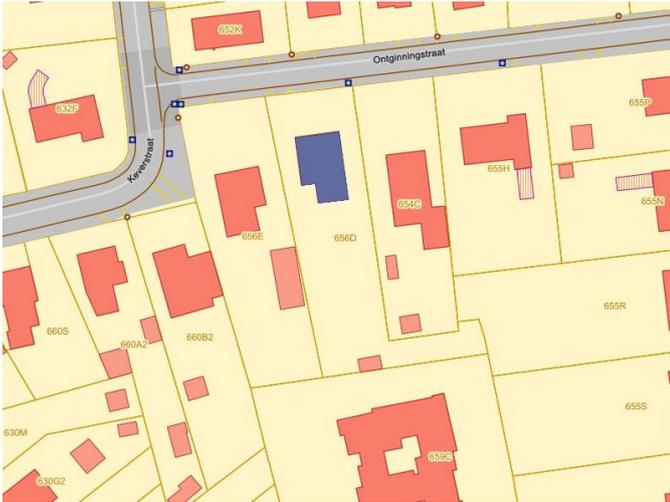
Zone 1: Hoofdgebouw

- 2 Asbestmaterialen**
- 0 Beperkingen
- 0 Uitsluitingen
- 0 Roerende goederen
- 0 Puin, steenslag, (water)bodem
- 2 Adviezen**
- 2 Geen asbest**

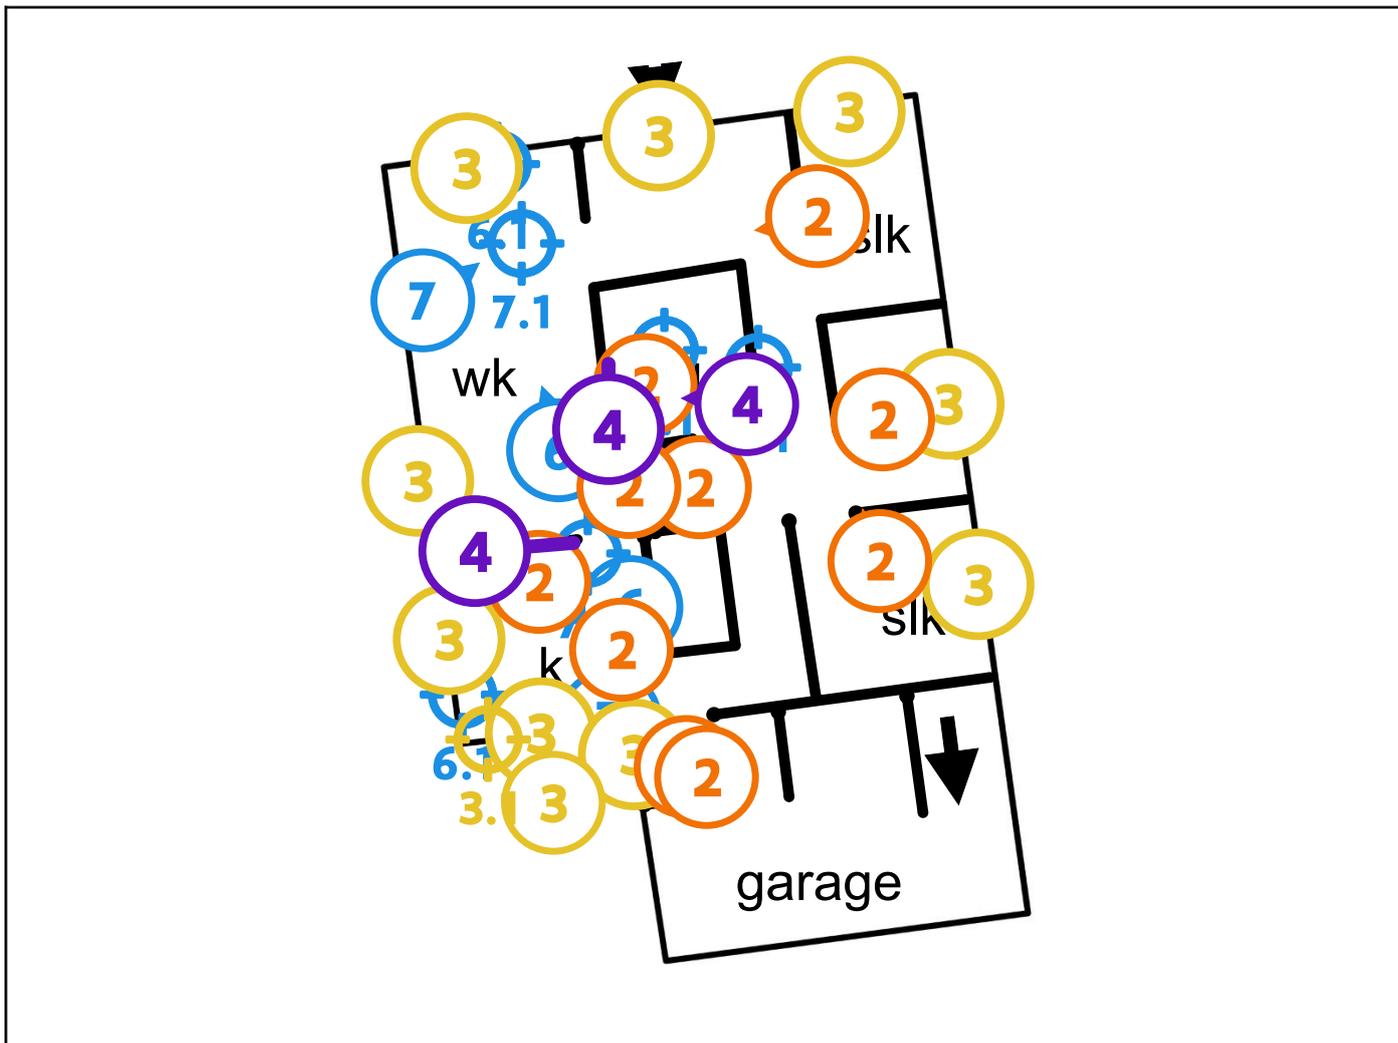
Plan 1.1: nv0

Beschrijving	Type	Actie
2. bakeliet schakelaars en stopcontacten	Asbestmateriaal	Verwijderen
3. siliconen ramen	Asbestmateriaal	Zorgvuldig beheren
3.1 Code: roo2393265	Puntmonster	-
4. tegellijm wandtegels keuken en badkamer	Advies	-
6. pleister wanden	Geen asbest	-
6.1 Code: r002391524	Mengmonster	-
7. pleister plafonds	Geen asbest	-

7.1 Code: r002392437	Mengmonster	-
----------------------	-------------	---

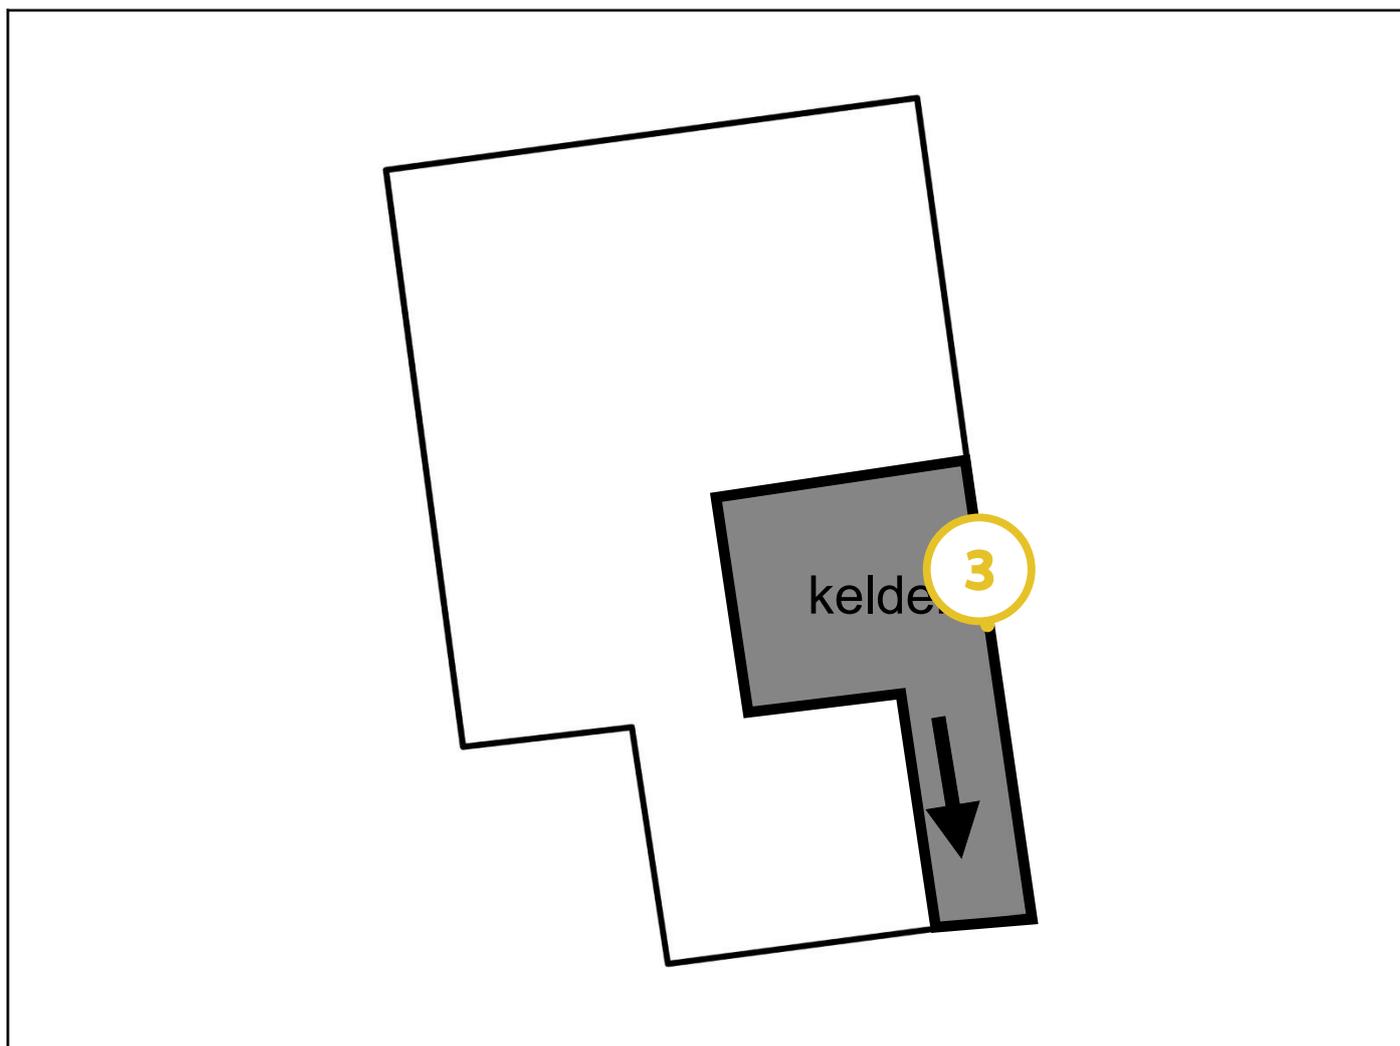
Plan 1.2: kelder

Beschrijving	Type	Actie
3. siliconen ramen	Asbestmateriaal	Zorgvuldig beheren

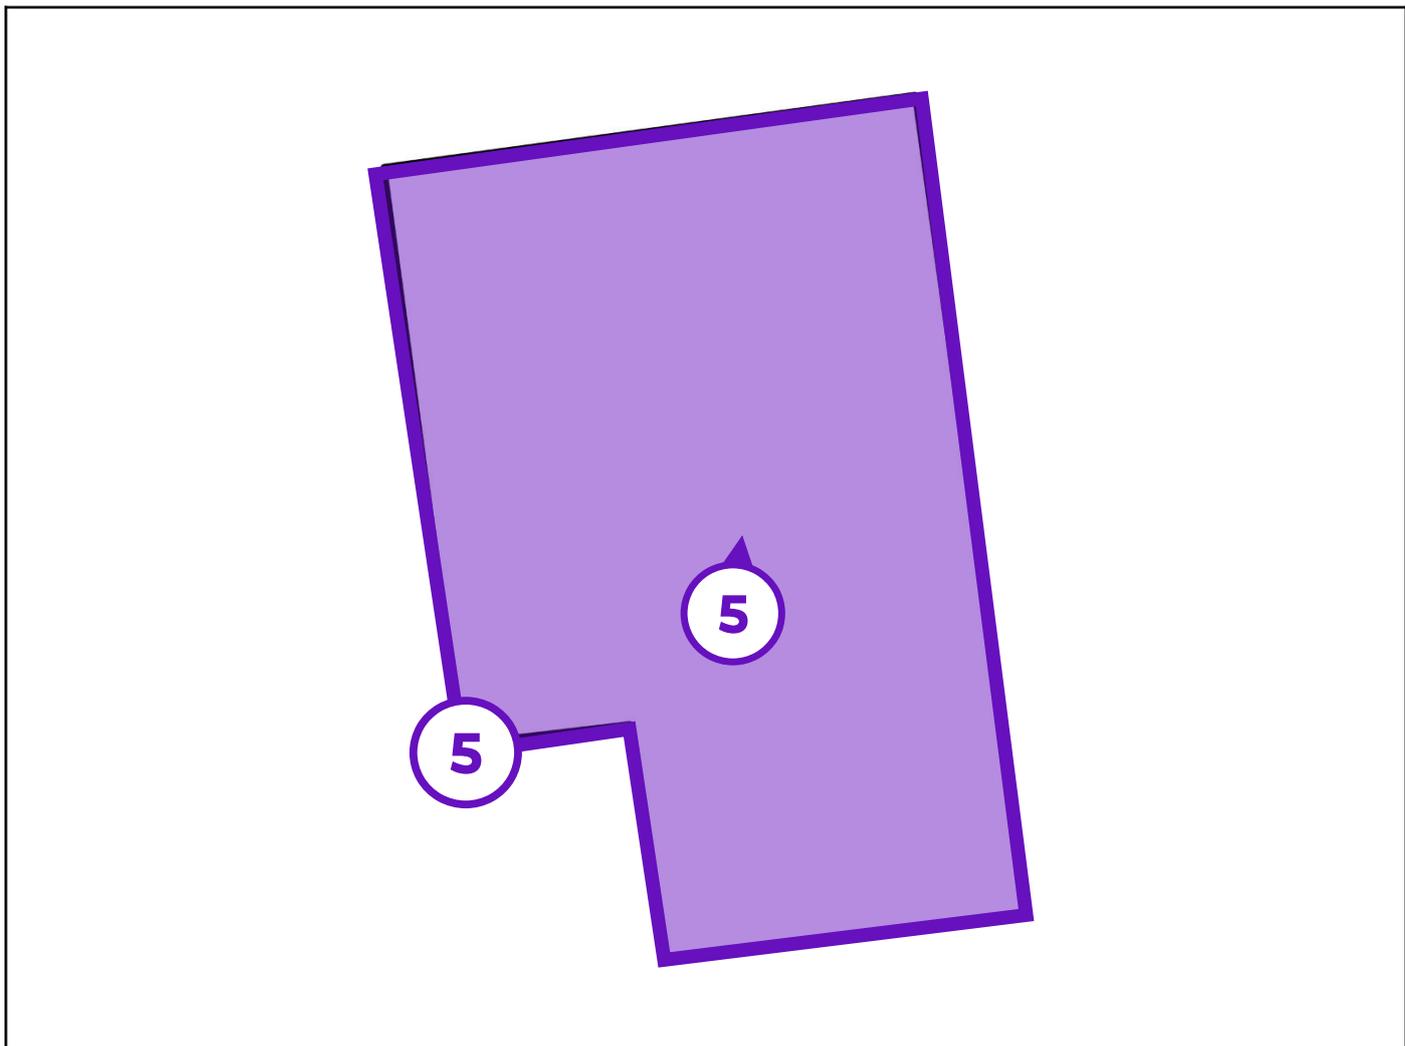
Plan 1.3: zolder

Beschrijving	Type	Actie
5. onderdak woning	Advies	-

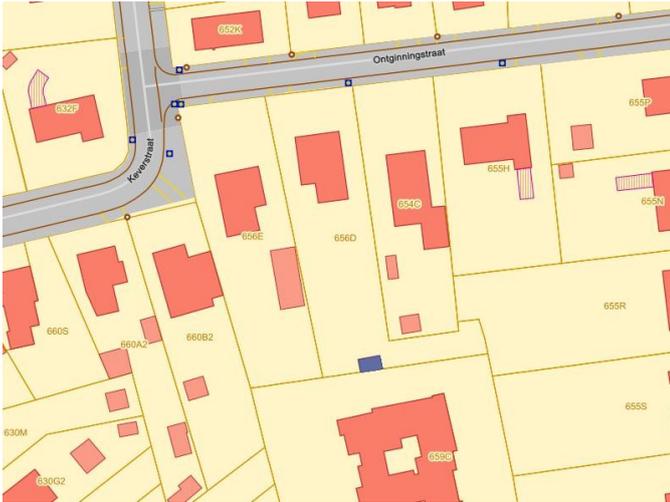
Zone 2: tuinhuis

- 1 Asbestmateriaal**
- 0 Beperking
- 0 Uitsluiting
- 0 Roerend goed
- 0 Puin, steenslag, (water)bodem
- 0 Advies
- 0 Geen asbest

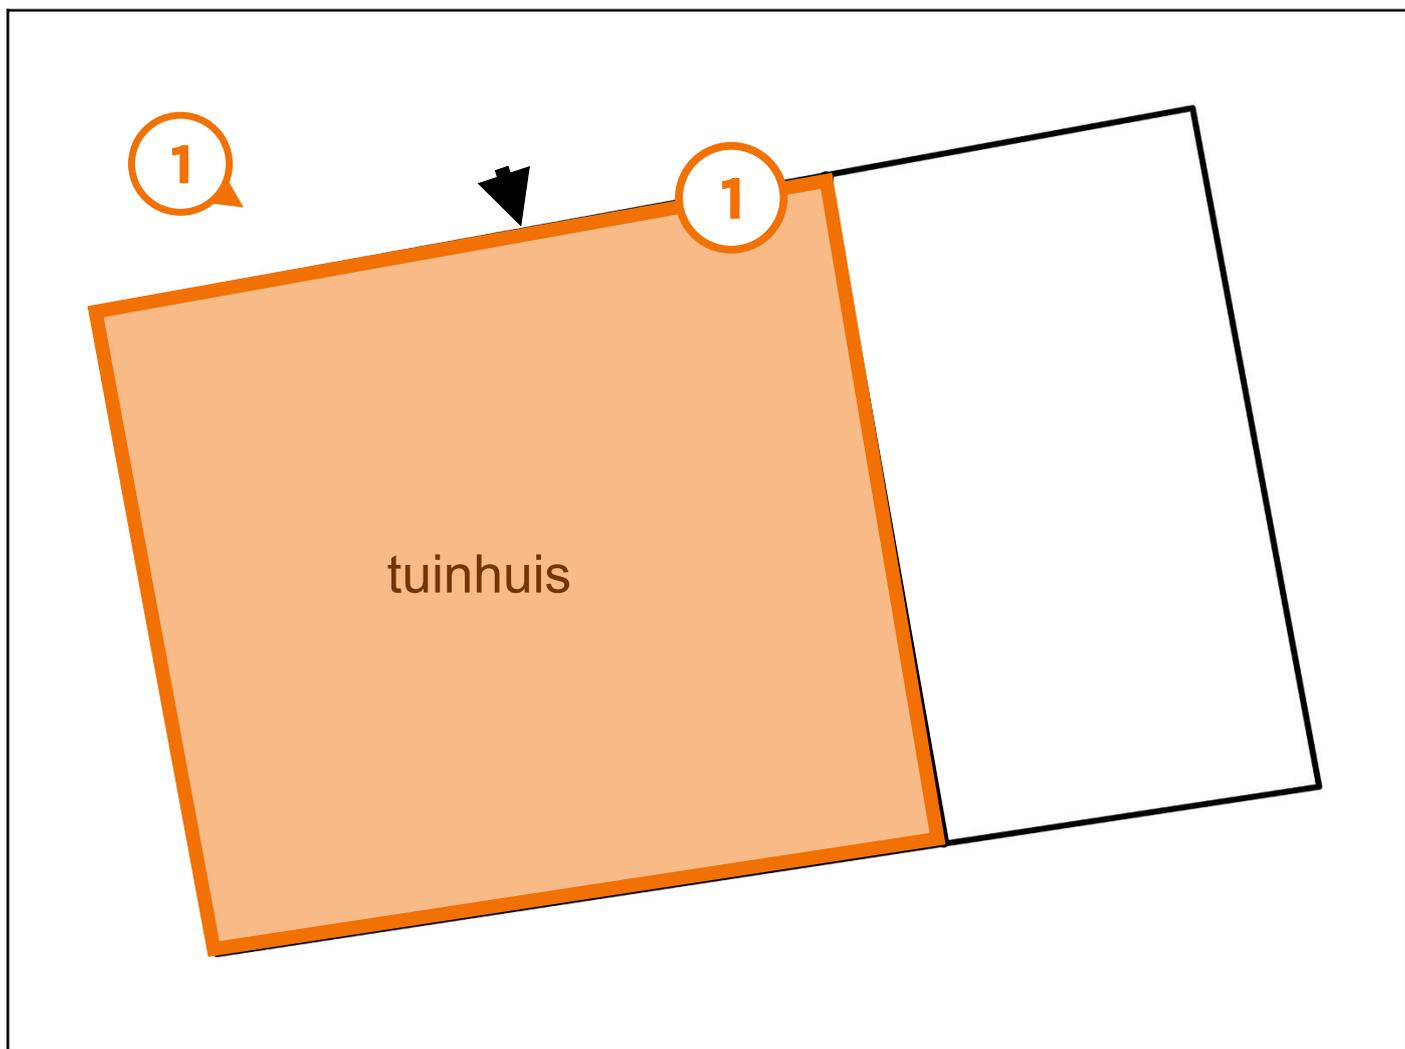
Plan 2.1: tuinhuis plan

Beschrijving	Type	Actie
1. kunstleien tuinhuis	Asbestmateriaal	Verwijderen
