# Asbestinventarisatetest

Nieuwelaan 127/B030, 1853 Grimbergen

Attestnummer : 20240312-000429.000

Uitgegeven op : 12.03.2024

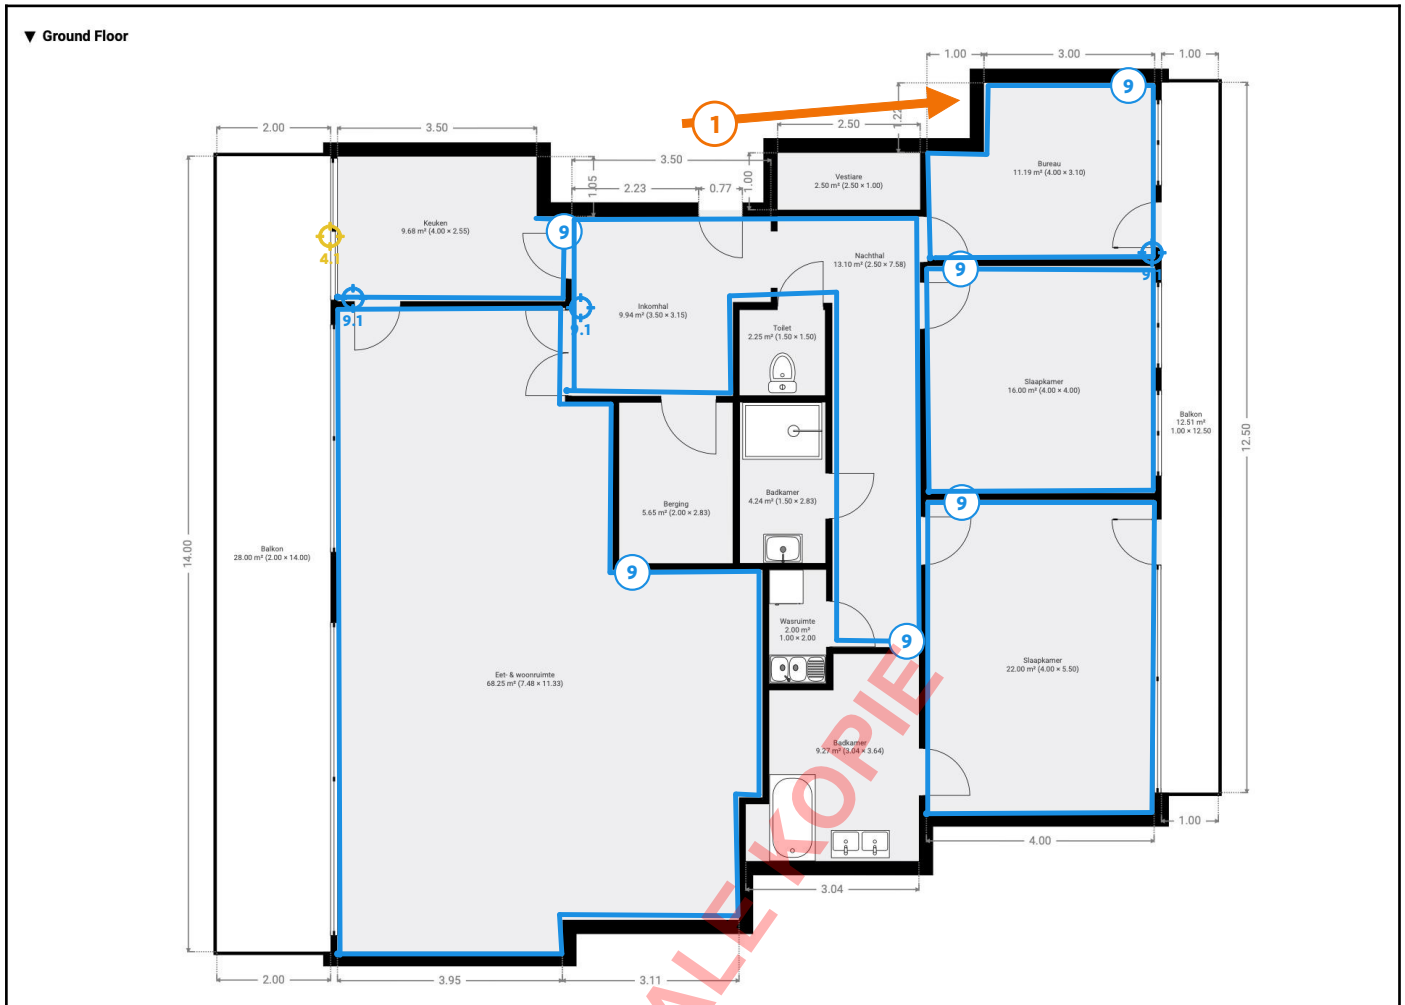
# Plan 1.2: Grondplan - Appartement

Beschrijving	Type	Actie
1. Hoofdzekeringskast - type Bakeliet	Asbestmateriaal	Verwijderen
4. Mastiek - Ramen en deuren - Hout - S3	Asbestmateriaal	Zorgvuldig beheren
4.1 Code: 8136881	Puntmonster	-
9. Pleisterwerk - Muren - S1	Geen asbest	-
9.1 Code: 8136879	Mengmonster	-

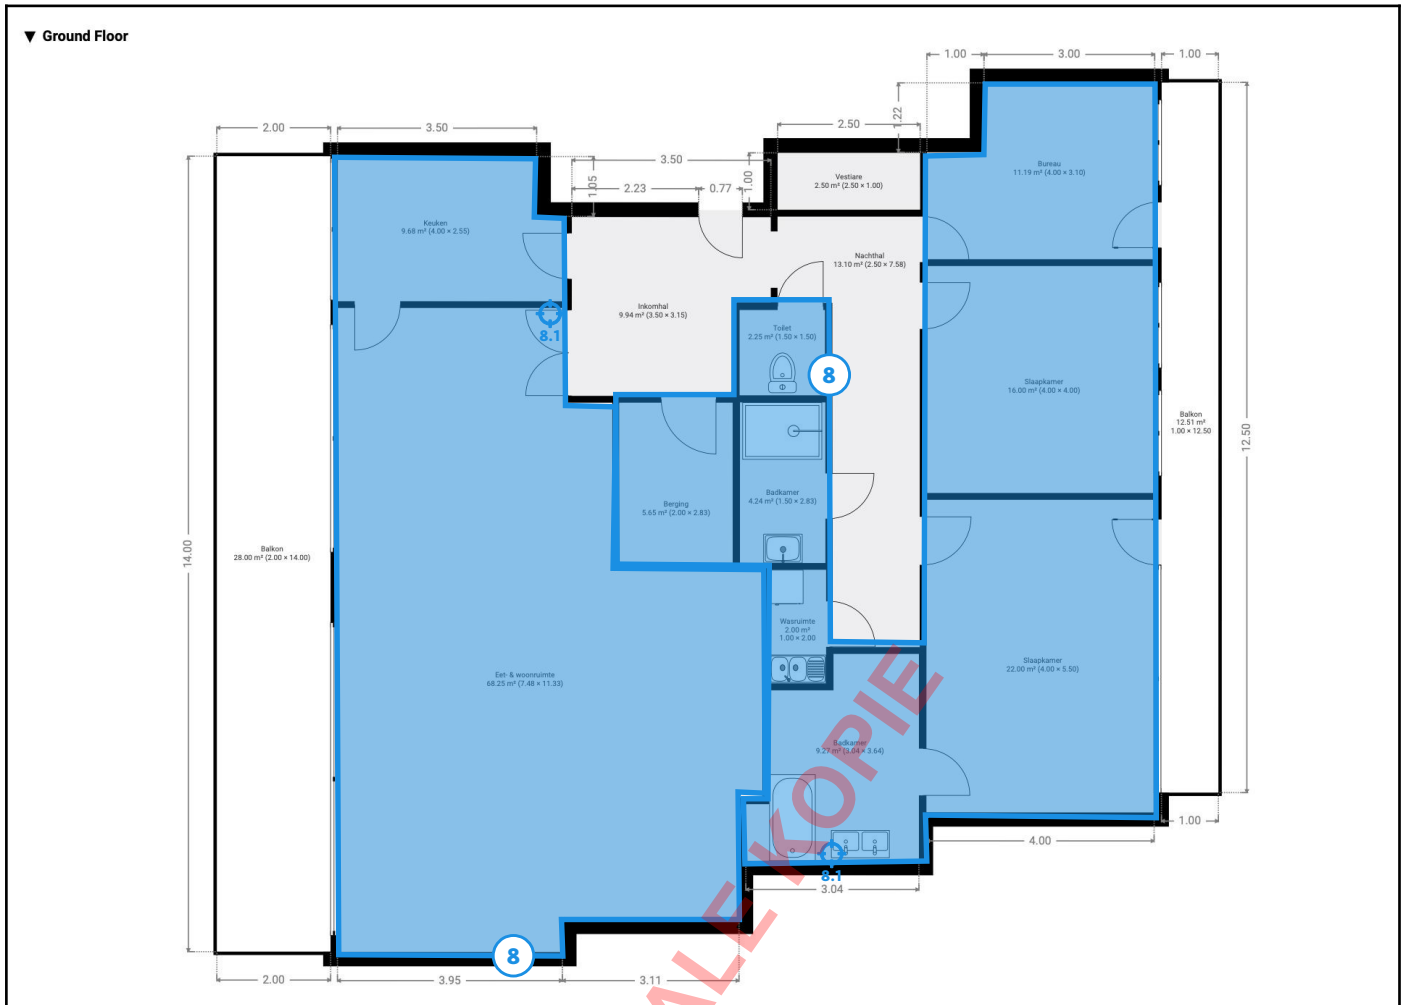
# Plan 1.3: Grondplan - Appartement

Beschrijving	Type	Actie
8. Pleisterwerk - Plafond - S2	Geen asbest	-
8.1 Code: 8136880	Mengmonster	-

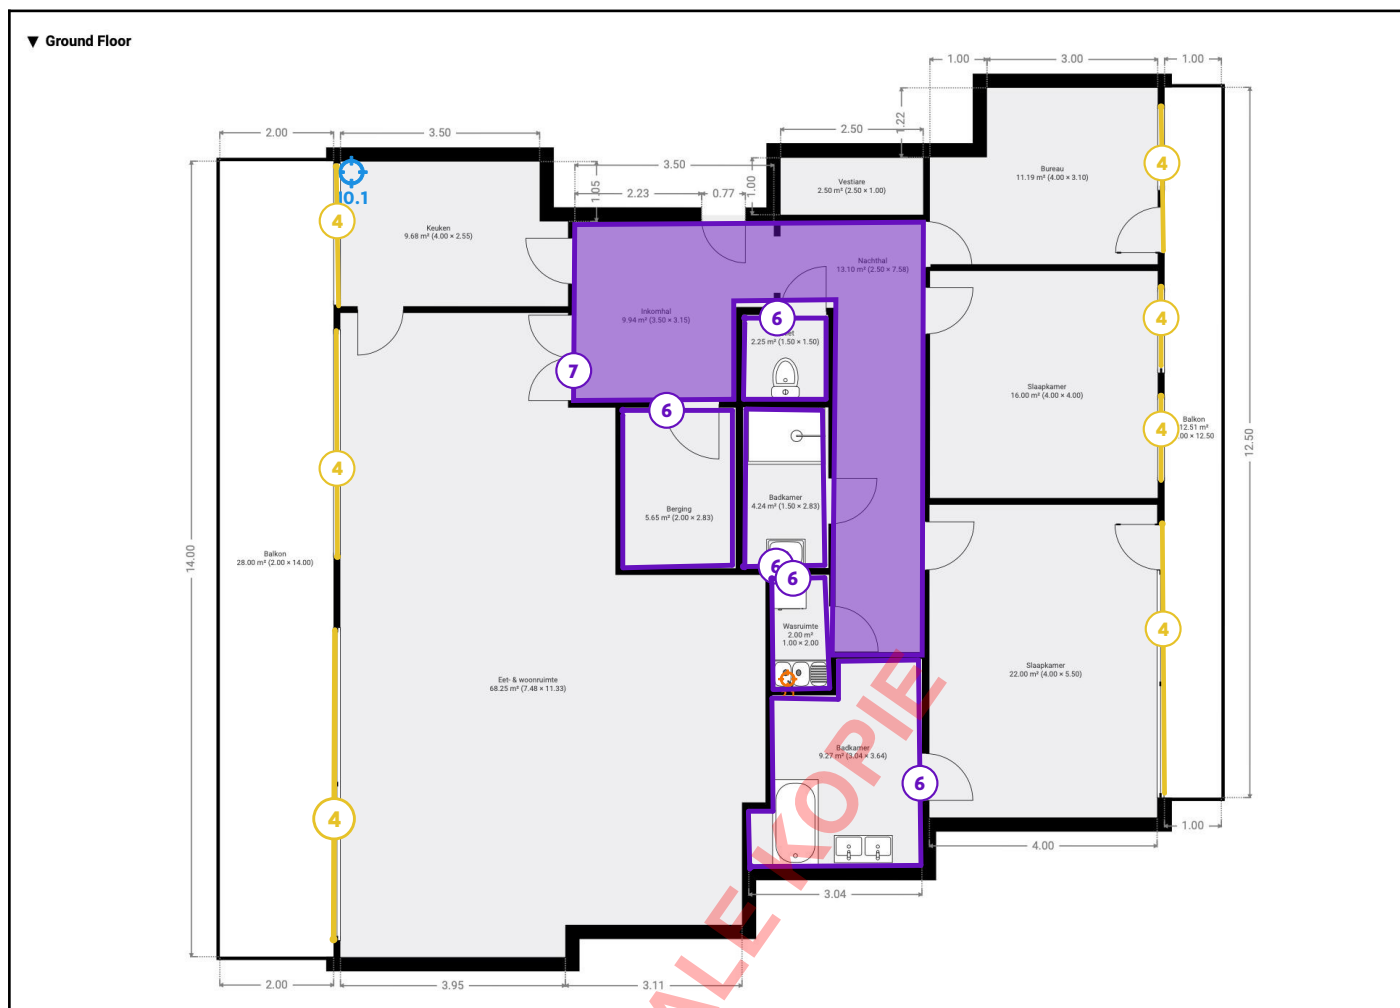
# Plan 1.4: Grondplan - Appartement

Beschrijving	Type	Actie
2. Ontdreningsplaat - S5	Asbestmateriaal	<b>Verwijderen</b>
2.1 Code: 8136883	Puntmonster	-
4. Mastiek - Ramen en deuren - Hout - S3	Asbestmateriaal	<b>Zorgvuldig beheren</b>
6. Onderliggende lagen - Muren (keuken,toilet,berging,badkamers,waskot)	Advies	-
7. Verlaagde Plafonds	Advies	-
10. Vloerzeil - Keuken - S4	Geen asbest	-
10.1 Code: 8136882	Puntmonster	-

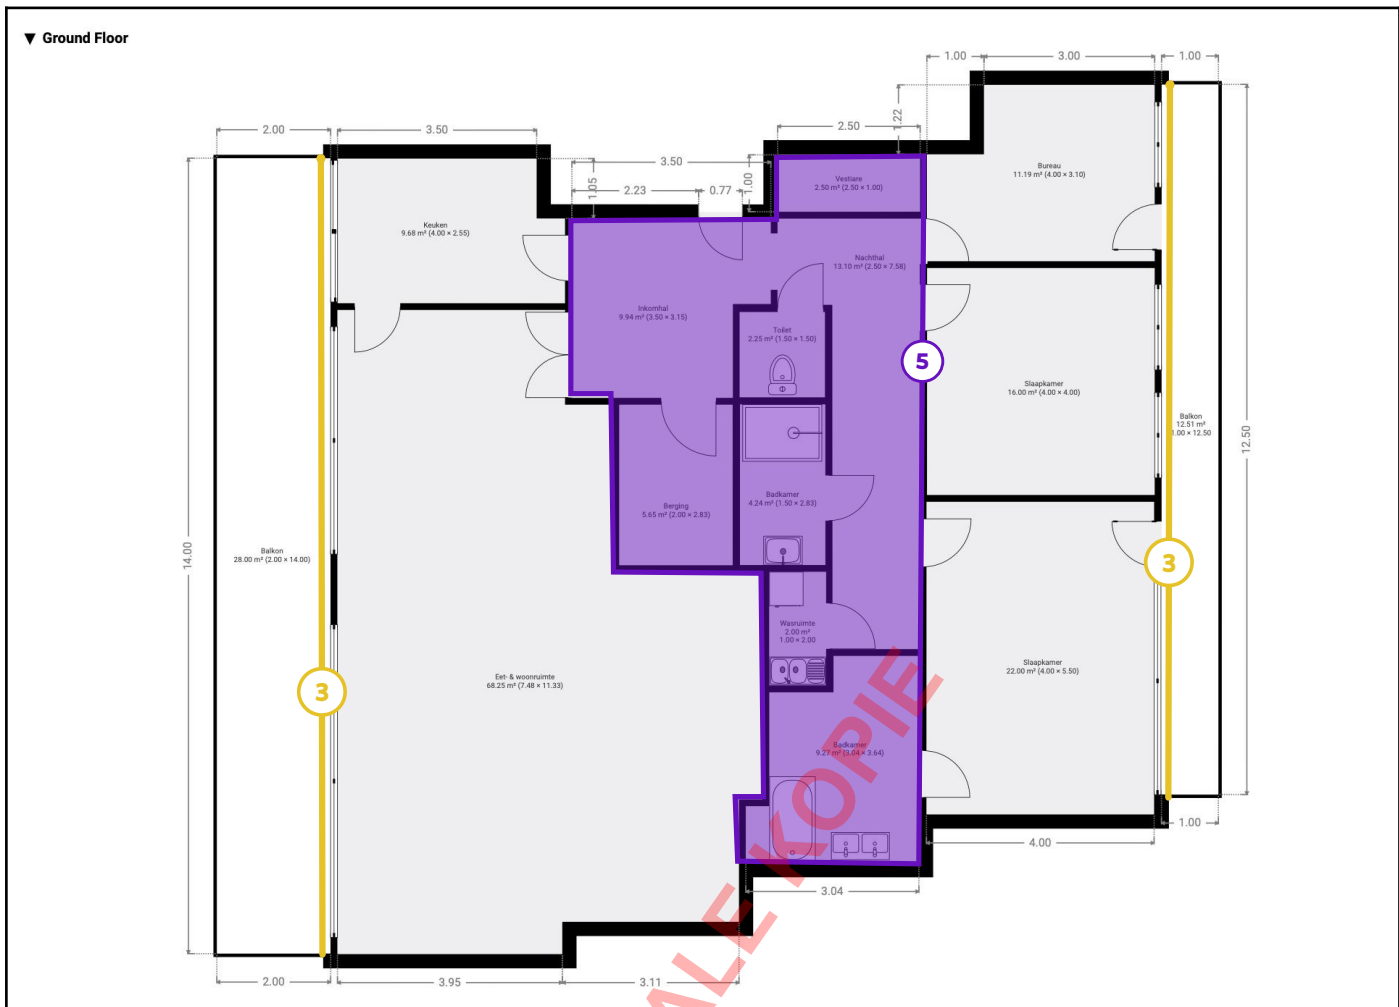
# Plan 1.5: Grondplan - Appartement

Beschrijving	Type	Actie
3. Panelen - Terras - type Glasal	Asbestmateriaal	Zorgvuldig beheren
5. Onderliggende lagen - Vloer (hal, toilet, berging, badkamers, waskot)	Advies	-
