Asbestinventarisatetest

Kluitingstraat 76, 1800 Vilvoorde

Attestnummer : 20240410-000122.000

Niet-asbestveilig

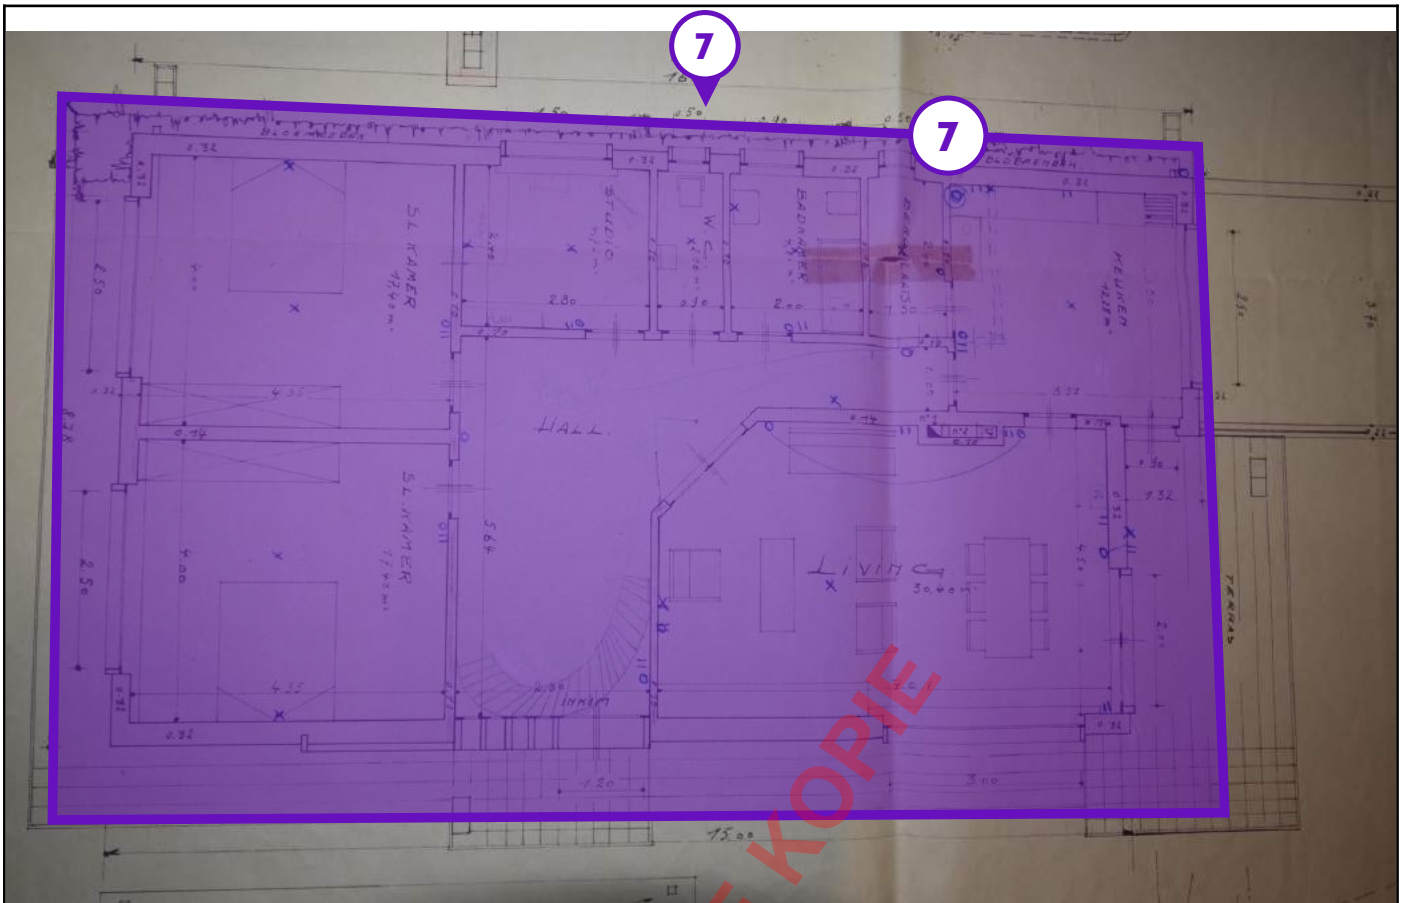
Plan 1.1: Grondplan - GLVL

Beschrijving	Type	Actie
7. Kruipkelder (Onder woning)	Beperking	-

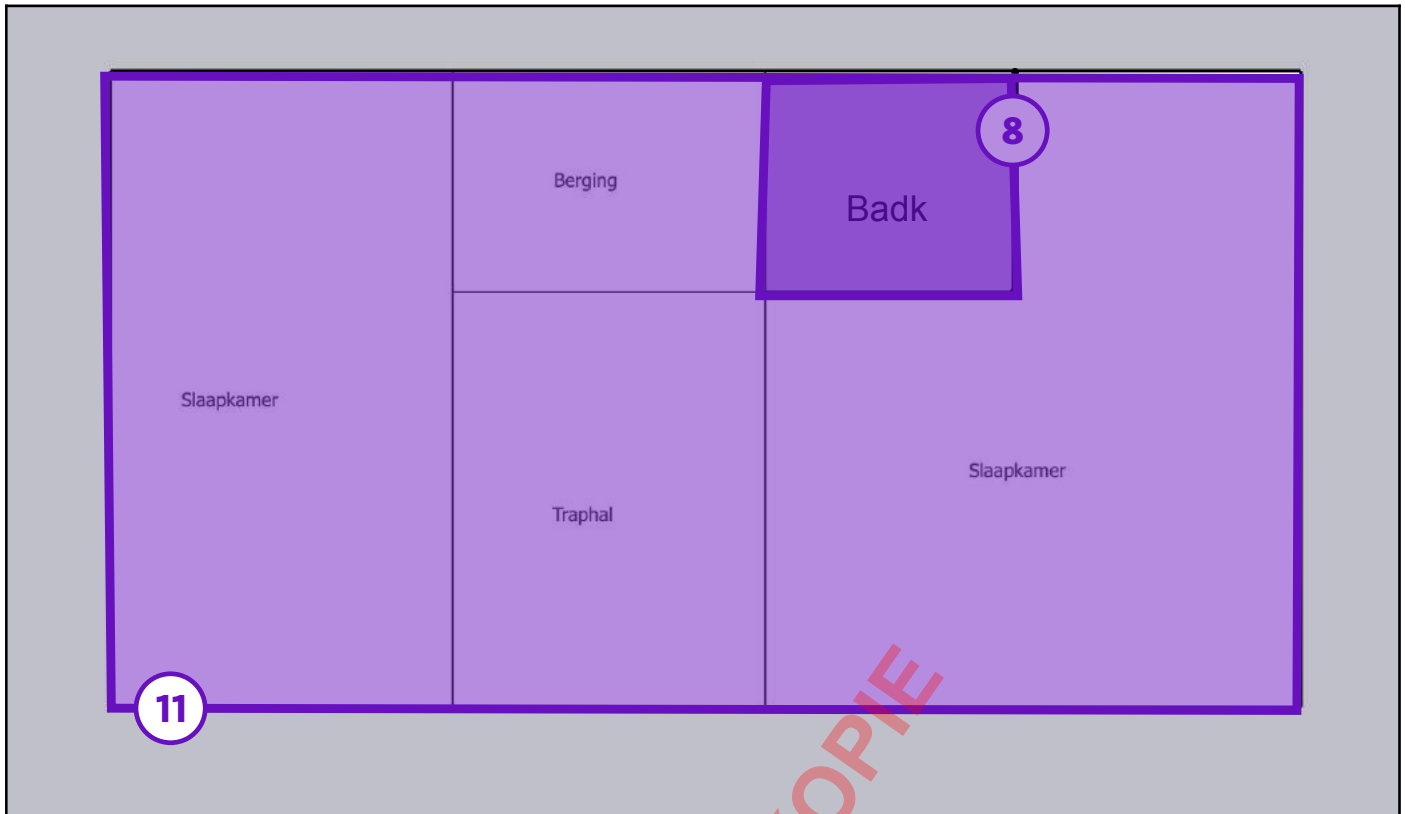
Plan 1.5: Grondplan - Verdieping

Beschrijving	Type	Actie
8. Onderliggende lagen (Badkamers/keuken/WC)	Advies	-
11. Zoldertip en onderdakplaten - Niet waarneembaar	Advies	-

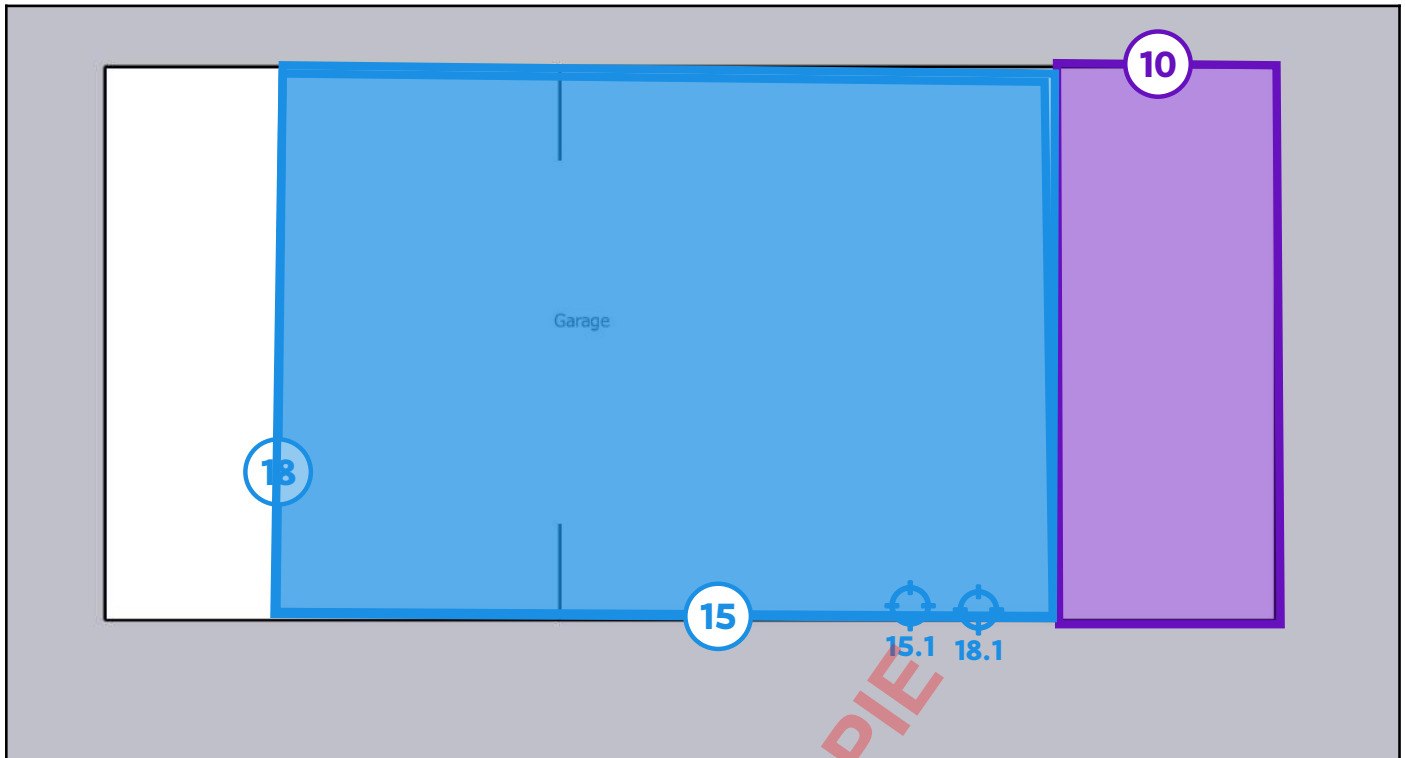
Plan 1.7: Grondplan - Garage

Beschrijving	Type	Actie
10. Golflaten - Berging achter garage (Zachte recente bitumen golflaten)	Advies	-
15. Bitumen - Plat dak garage	Geen asbest	-
15.1 Code: 87375 - 3 (IDEM)	Mengmonster	-
18. Roofing - Plat dak boven garage	Geen asbest	-
18.1 Code: 87375 - 3	Mengmonster	-

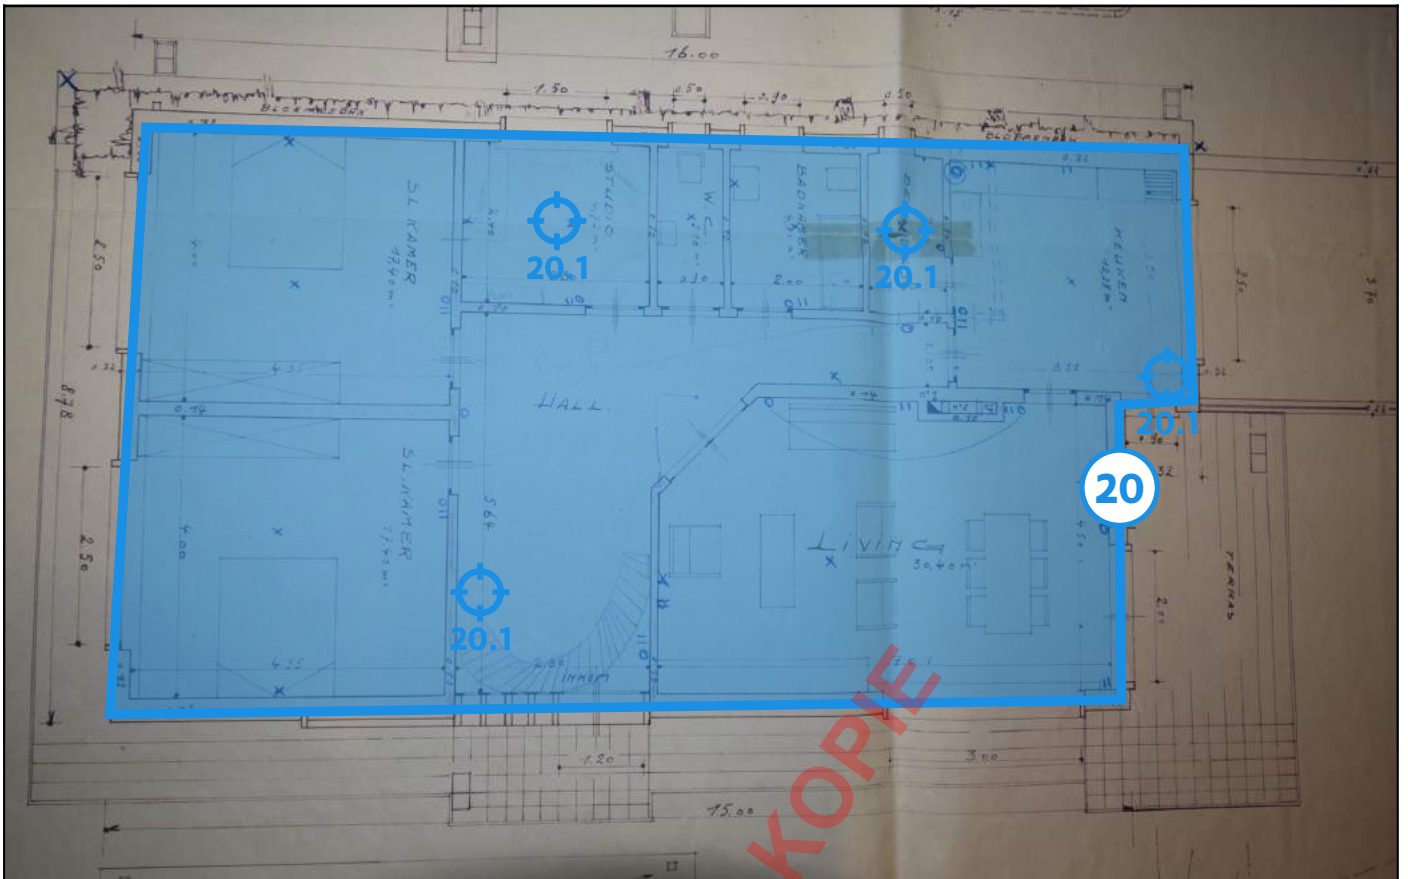
Plan 1.8: Grondplan - GLVL

Beschrijving	Type	Actie
20. Pleisterwerk - Plafonds (Woning)	Geen asbest	-
20.1 Code: 87375 - 2	Mengmonster	-

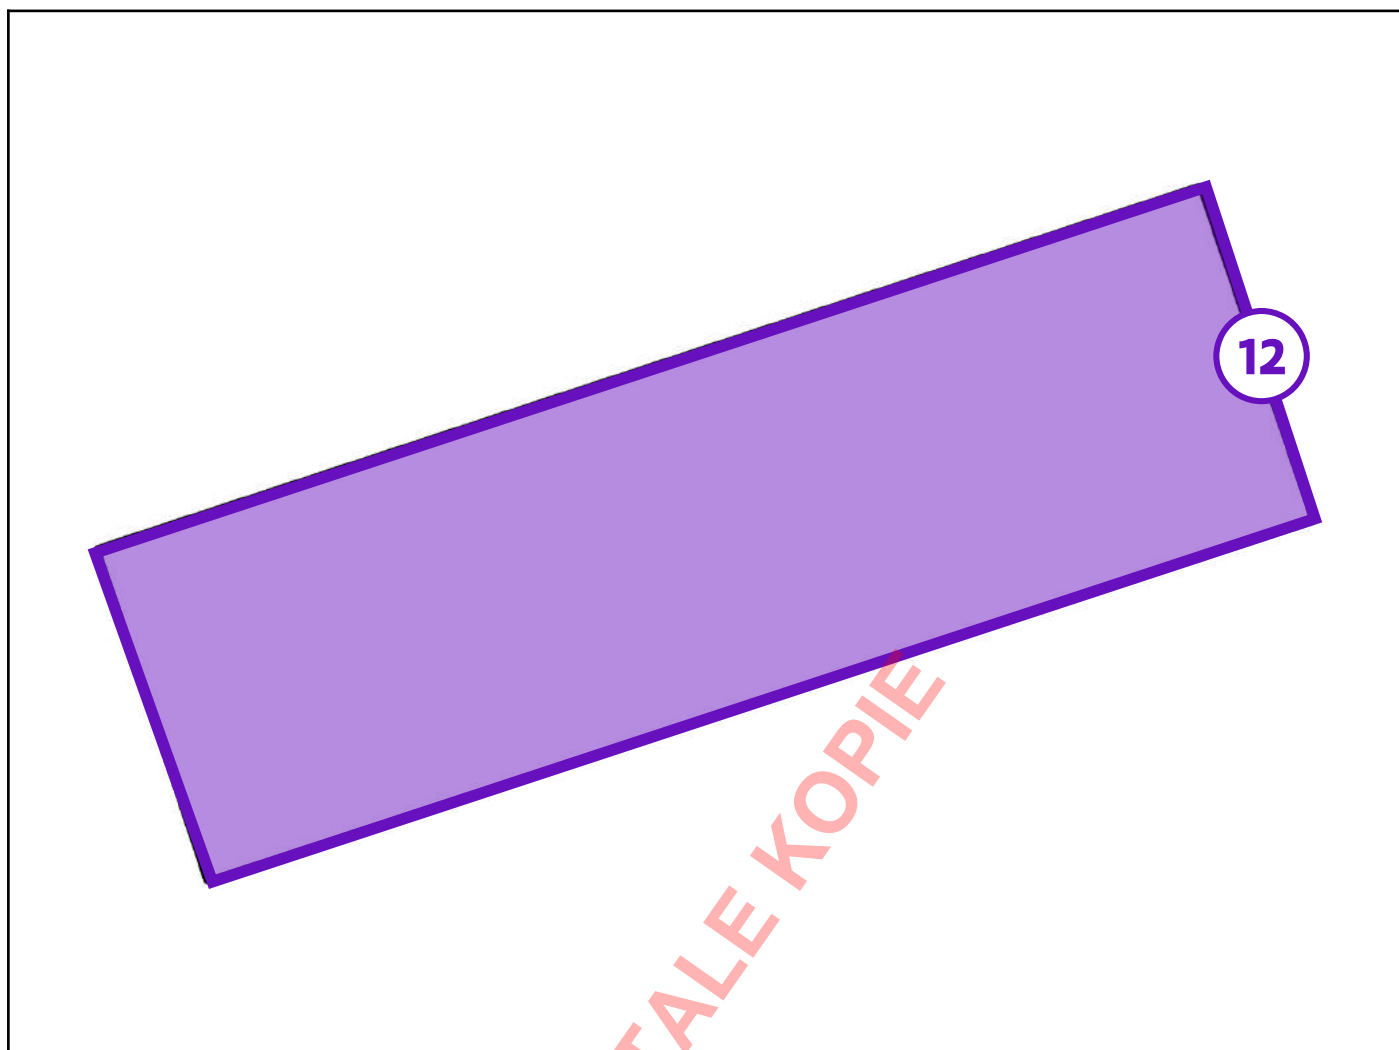
Plan 2.1: Veranda plan

Beschrijving	Type	Actie
12. Dak veranda - Niet-verdachte platen	Advies	-

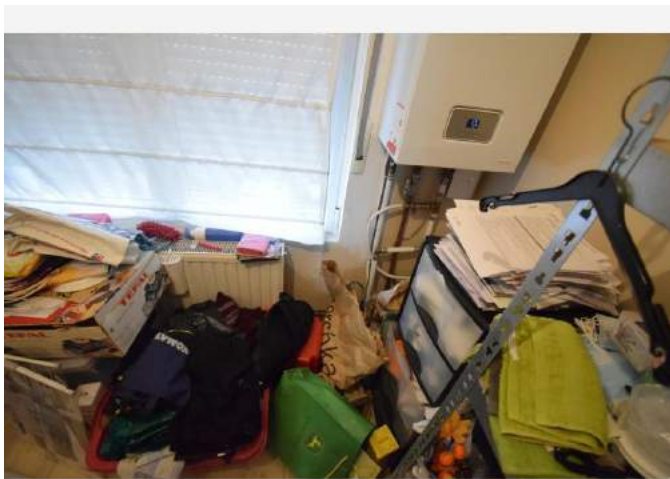
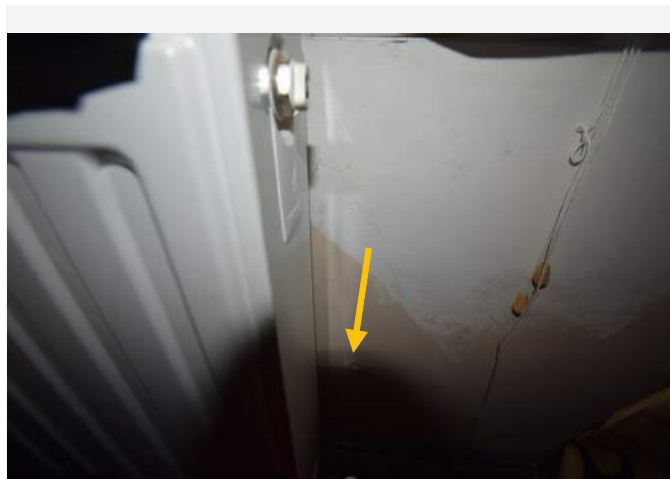
Gebondenheid op basis van bindmiddel	Niet-hechtgebonden
Hoeveelheid (oppervlakte - dikte - aantal)	• 219,00 m ² - 2,00 cm - 1 stuk
Totaal volume	4,38 m ³
Identificatiemethode	Vaststelling met monstername
Destructieve handeling voor identificatie	Nee
Opmerking	Stalen genomen in CV-ruimte, droge ruimte (Berging), natte ruimte (Keuken) en traphal (Inkom). Op verdieping wanden in gyproc.

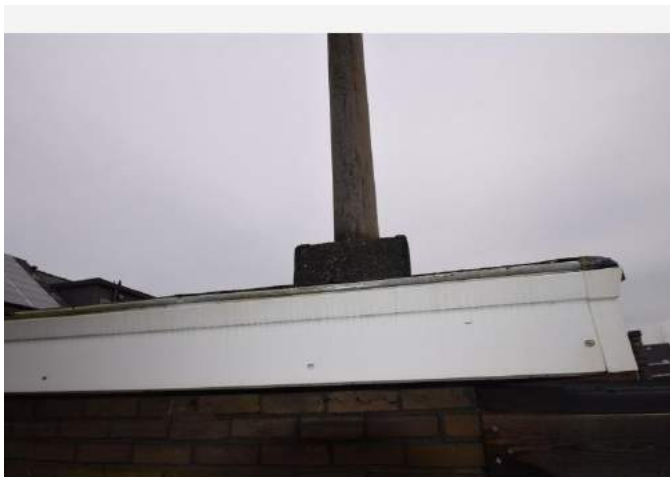
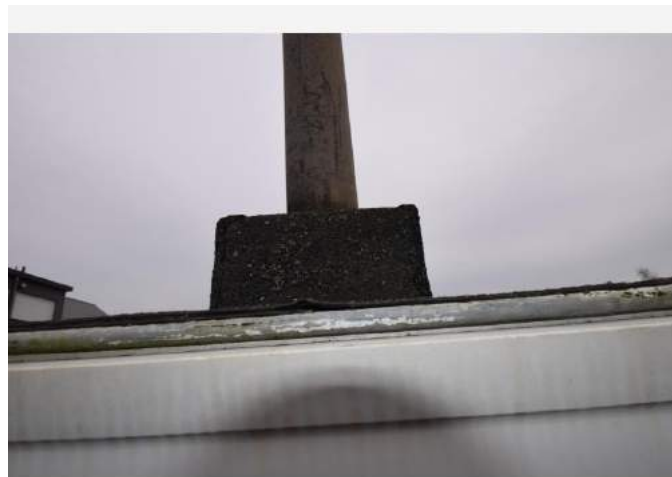
Gebondenheid op basis van bindmiddel	Hecht
Hoeveelheid (gewicht - aantal)	• 8,50 kg - 1 stuk
Totaal gewicht	8,50 kg
Identificatiemethode	Vaststelling met monstername
Destructieve handeling voor identificatie	Nee
Opmerking	Deels epdm toplaag vooraan.

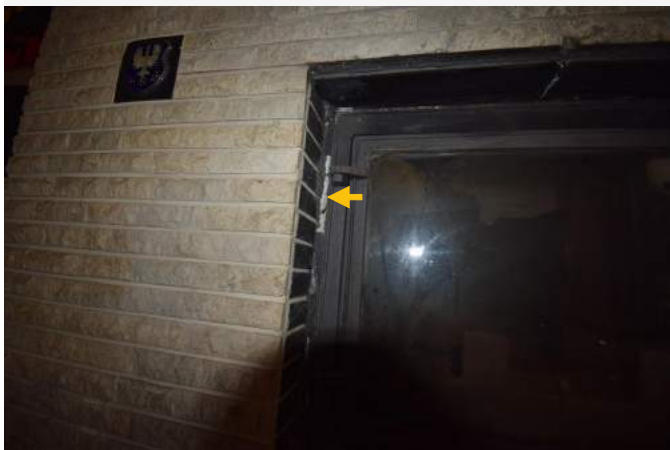
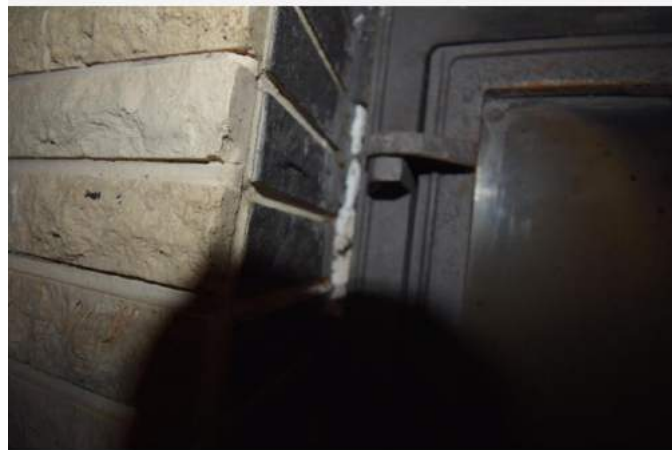
Gebondenheid op basis van bindmiddel	Hecht
Hoeveelheid (gewicht - aantal)	• 0,50 kg - 1 stuk
Totaal gewicht	0,50 kg
Identificatiemethode	Vaststelling met monstername
Destructieve handeling voor identificatie	Nee

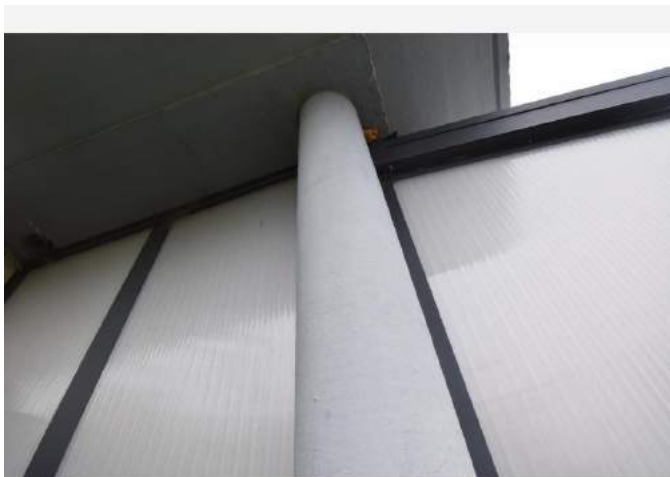
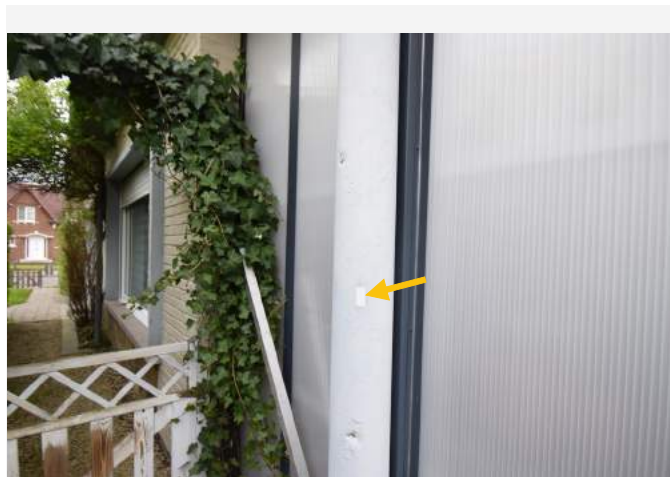
Gebondenheid op basis van bindmiddel	Hecht
Hoeveelheid (lengte - omtrek - dikte - aantal)	• 2,30 m - 50,00 cm - 1,00 cm - 1 stuk
Totaal volume	0,012 m ³
Identificatiemethode	Vaststelling met monstername
Destructieve handeling voor identificatie	Nee

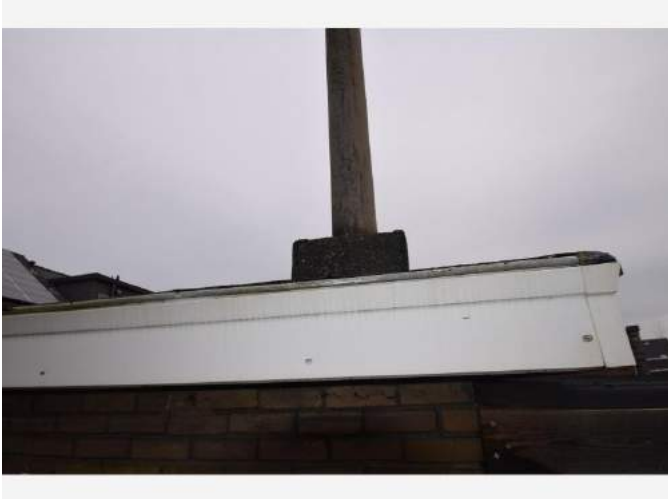
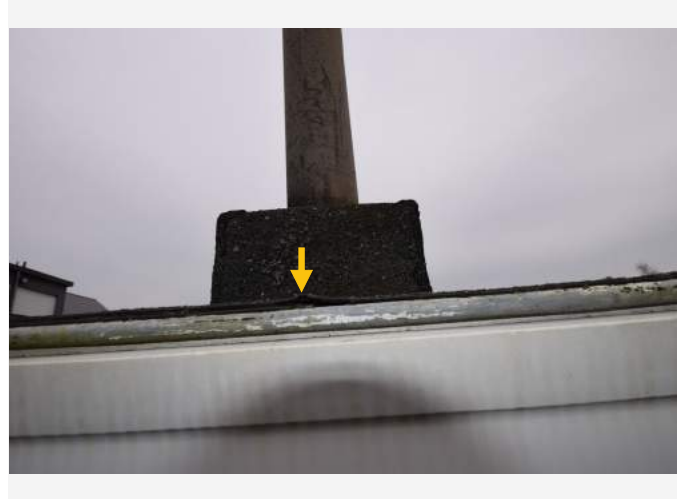
Gebondenheid op basis van bindmiddel	Hecht
Hoeveelheid (oppervlakte - aantal)	• 51,00 m ² - 1 stuk
Totale oppervlakte	51,00 m ²
Identificatiemethode	Vaststelling met monstername
Destructieve handeling voor identificatie	Nee
Opmerking	Deels epdm toplaag vooraan.

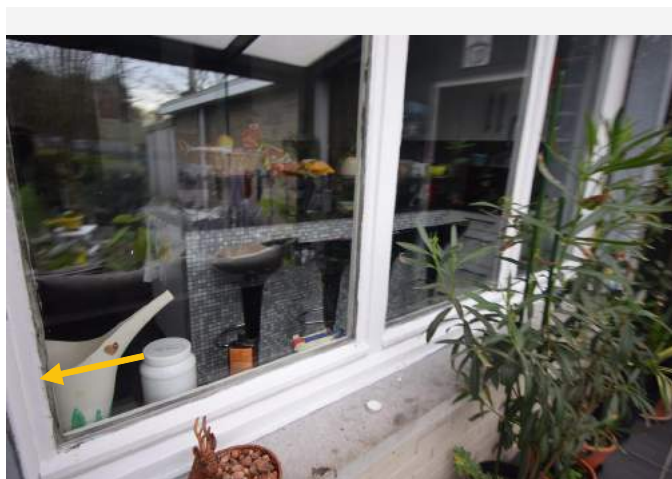
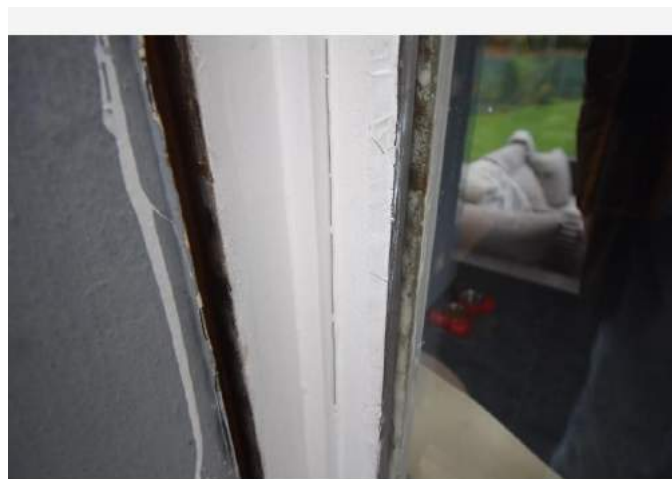
Bindmiddel van materiaal	Kitten, mastiek, pasta
Gebondenheid op basis van bindmiddel	Hecht
Hoeveelheid (gewicht - aantal)	• 0,50 kg - 2 stuks
Totaal gewicht	1,00 kg
Identificatiemethode	Vaststelling met monstername
Destructieve handeling voor identificatie	Nee
