Asbestinventarisatetest

Noodbeekstraat 17, 1850 Grimbergen

Attestnummer : 20240410-000215.000

Niet-asbestveilig

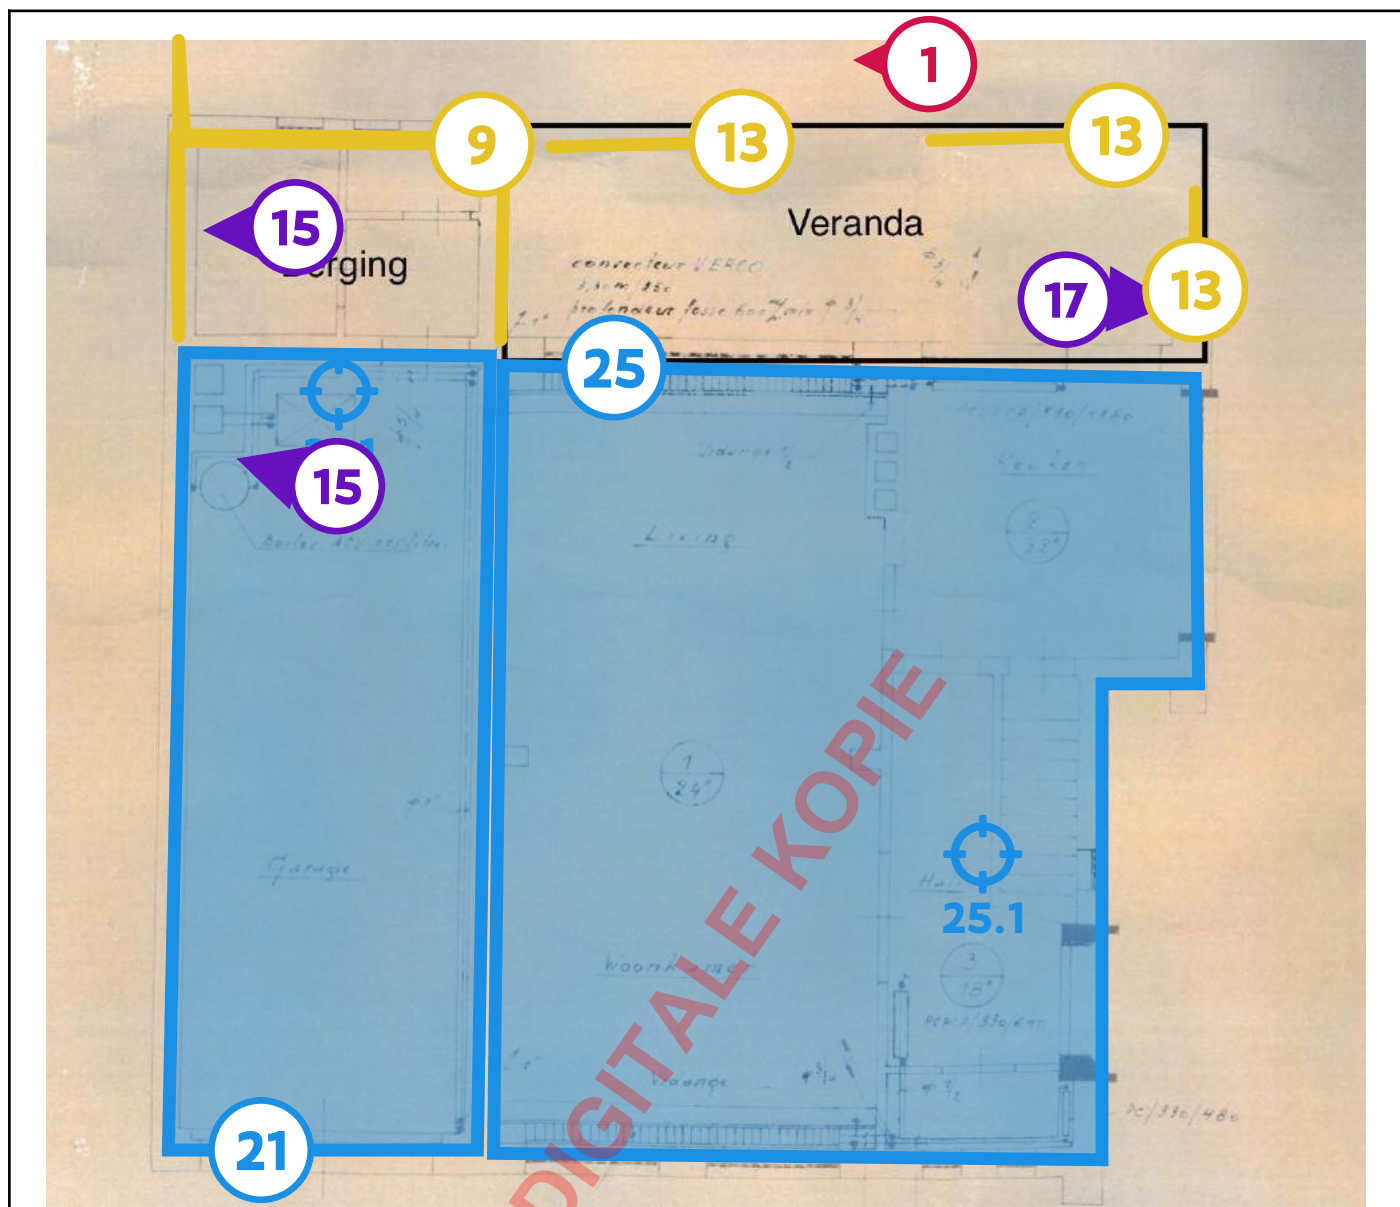
Plan 1.1: Grondplan - GLVL

Beschrijving	Type	Actie
1. Rookgaskanaal - In tuin op grond	Asbestmateriaal	Dringend verwijderen
9. Dekstenen - Exterieur achteraan	Asbestmateriaal	Zorgvuldig beheren
13. Vensterbanken - Massal - In veranda	Asbestmateriaal	Zorgvuldig beheren
15. Oudere ketel/boiler/tank (Bouwjaar ongekend)	Advies	-

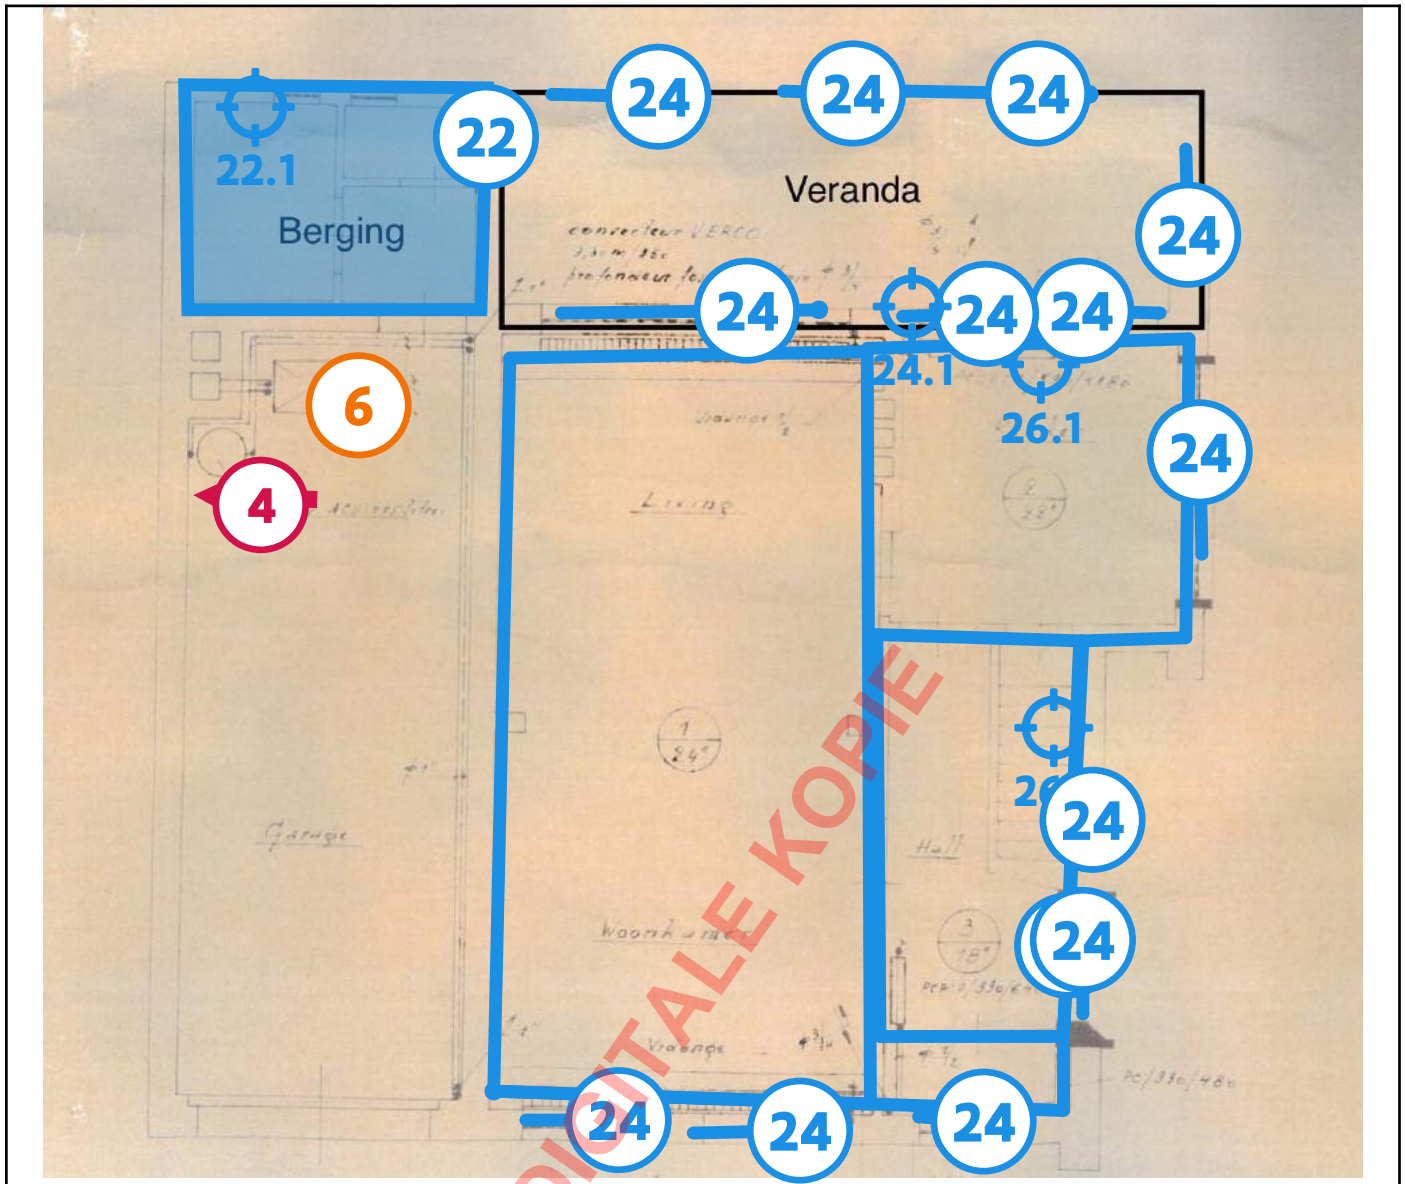
Plan 1.2: Grondplan - GLVL

Beschrijving	Type	Actie
4. 2 x Roetluikje - Schouw garage	Asbestmateriaal	Dringend verwijderen
6. Pakking - CV-ketel	Asbestmateriaal	Verwijderen
22. Roofing - Plat dak (Boven berging)	Geen asbest	-
22.1 Code: 87440 - 6	Mengmonster	-

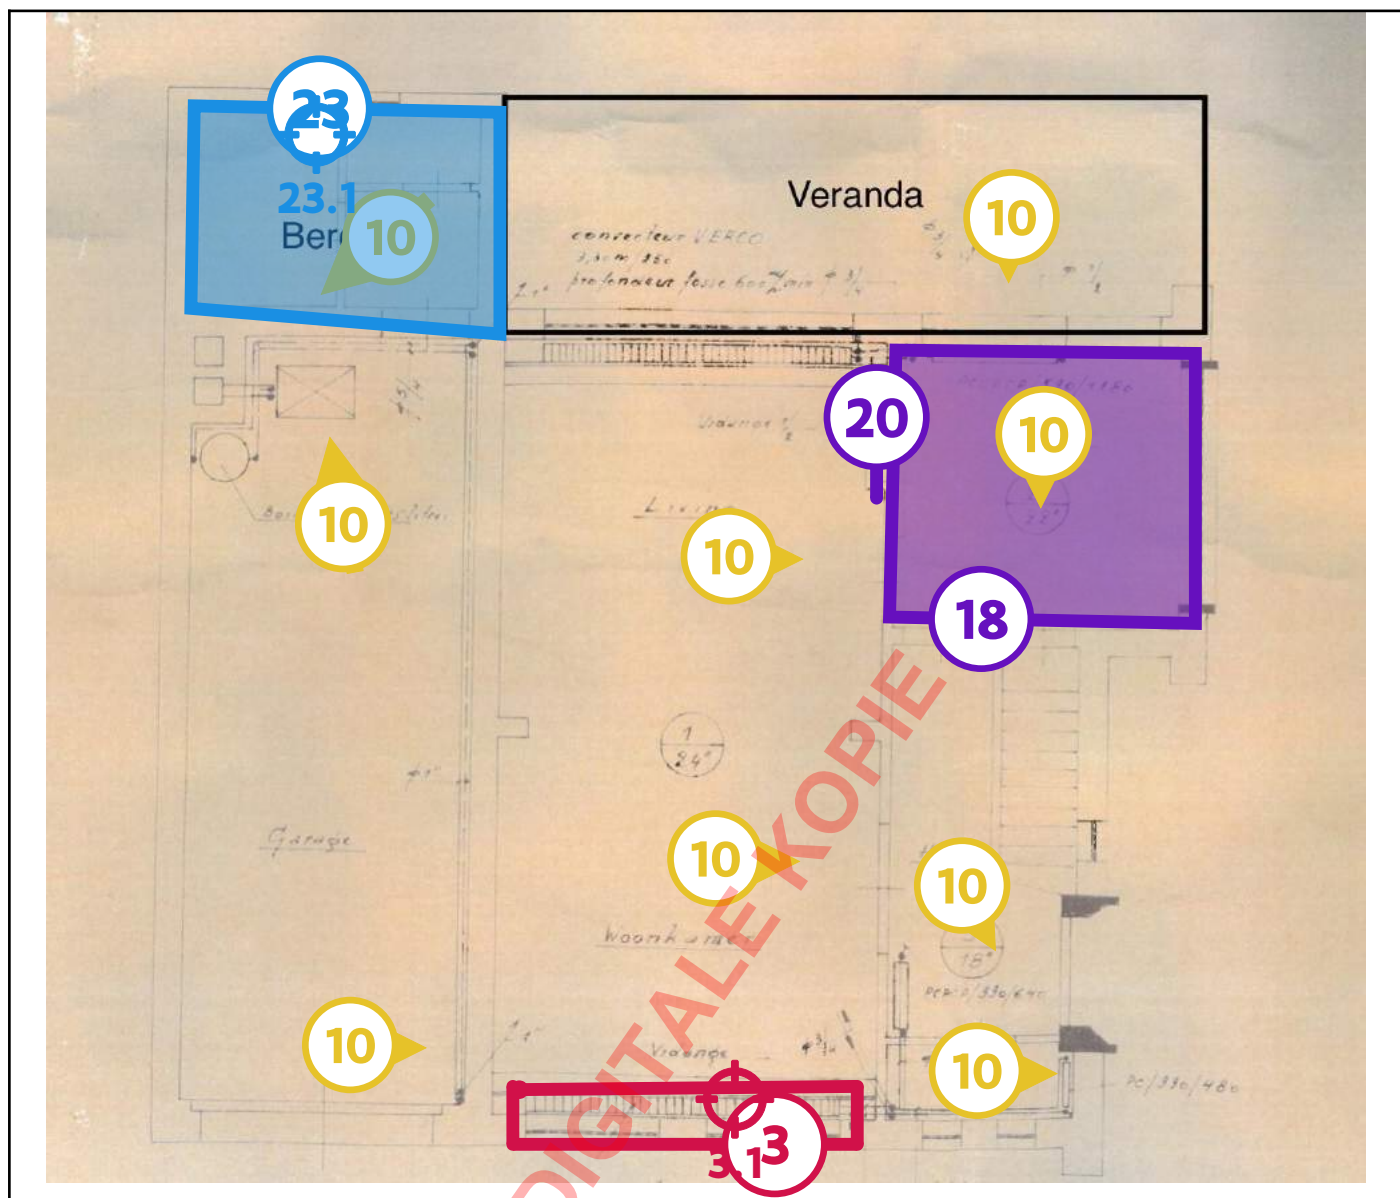
Plan 1.3: Grondplan - GLVL

Beschrijving	Type	Actie
3. Brandwerende platen - Omkasting radiator - Woonkamer	Asbestmateriaal	Dringend verwijderen
3.1 Code: 87440 - 7	Puntmonster	-
10. Elektrische elementen in bakeliet (Woning)	Asbestmateriaal	Zorgvuldig beheren
18. Onderliggende lagen (Badkamer/keuken)	Advies	-
20. Schouw - Woonkamer	Advies	-

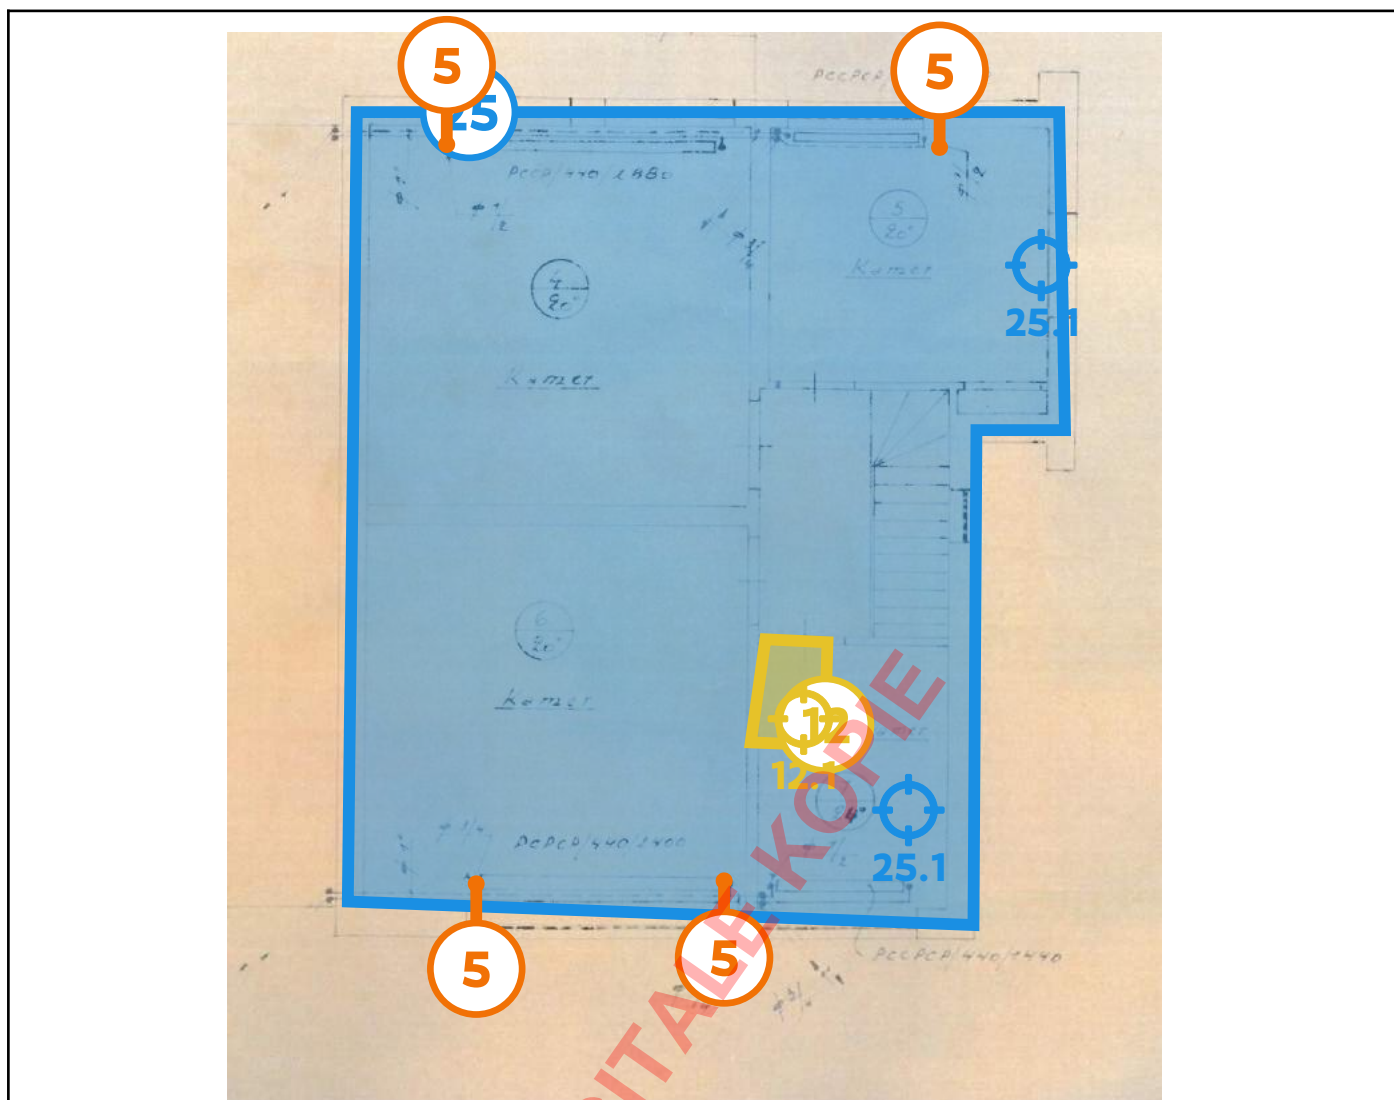
Plan 1.4: Grondplan - Verdieping

Beschrijving	Type	Actie
5. Asbestleien - Zijkanten dakkapellen	Asbestmateriaal	Verwijderen
12. Lijm - Op zolderluik	Asbestmateriaal	Zorgvuldig beheren
12.1 Code: 87440 - 9 (IDEM)	Mengmonster	-
25. Pleisterwerk - Plafonds (Woning)	Geen asbest	-
25.1 Code: 87440 - 2	Mengmonster	-

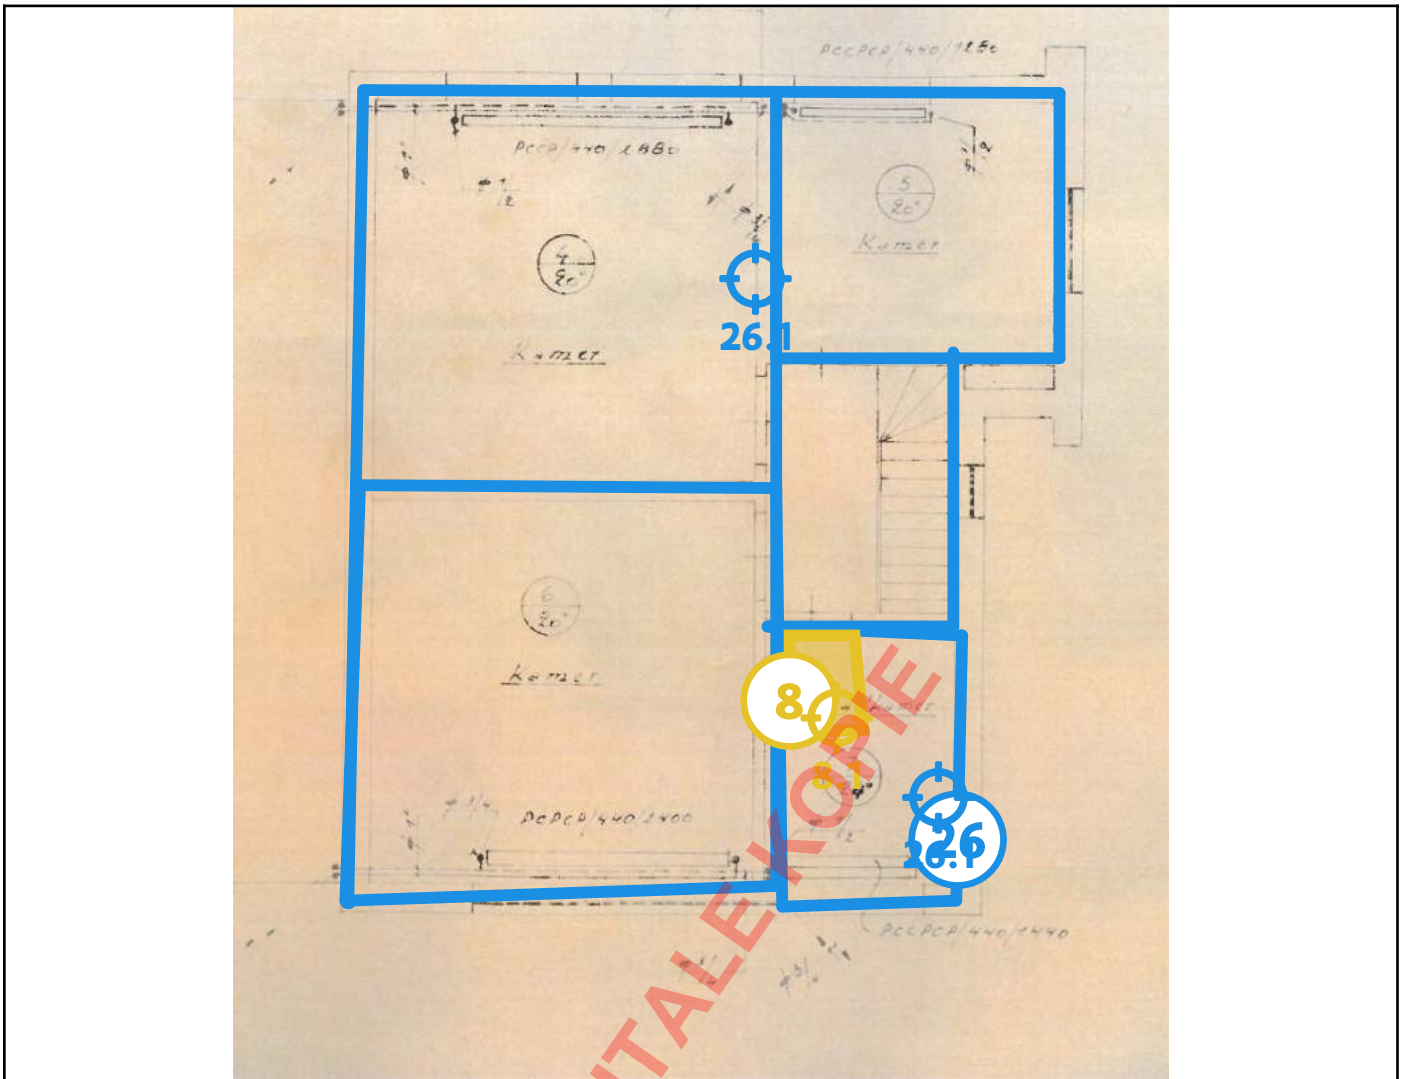
Plan 1.5: Grondplan - Verdieping

Beschrijving	Type	Actie
8. Vinyltegels - Op zolderluik	Asbestmateriaal	Zorgvuldig beheren
8.1 Code: 87440 - 9	Mengmonster	-
26. Pleisterwerk - Muren (Woning)	Geen asbest	-
26.1 Code: 87440 - 1	Mengmonster	-

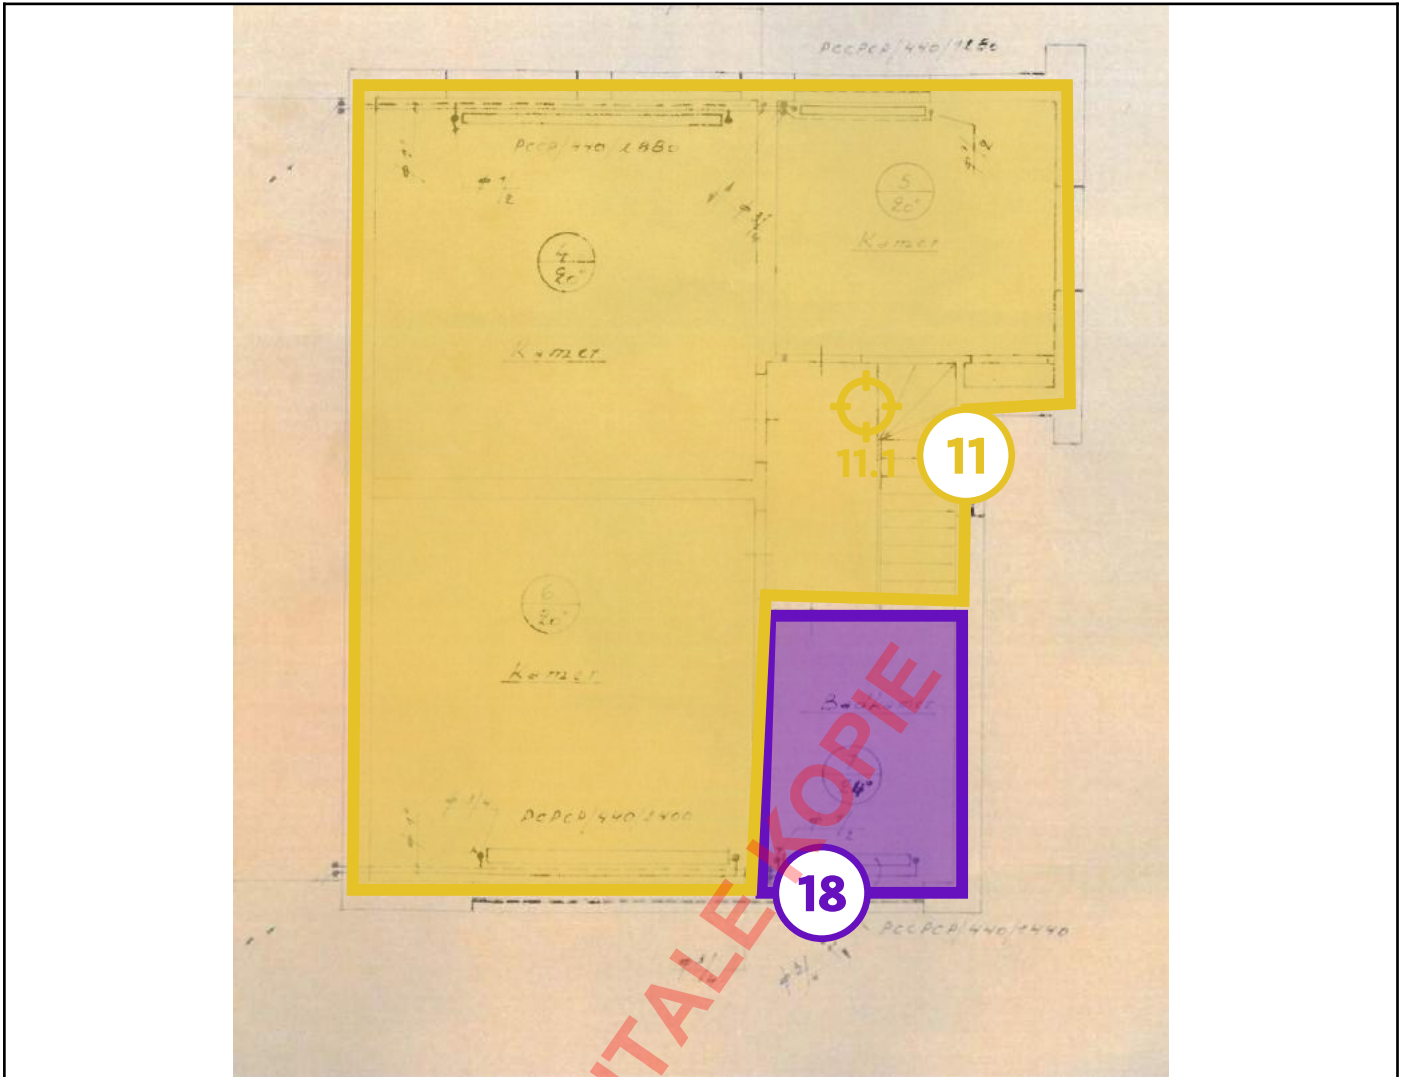
Plan 1.6: Grondplan - Verdieping

Beschrijving	Type	Actie
11. Vinyltegels - Vloer verdieping	Asbestmateriaal	Zorgvuldig beheren
11.1 Code: 87440 - 4	Puntmonster	-
18. Onderliggende lagen (Badkamer/keuken)	Advies	-

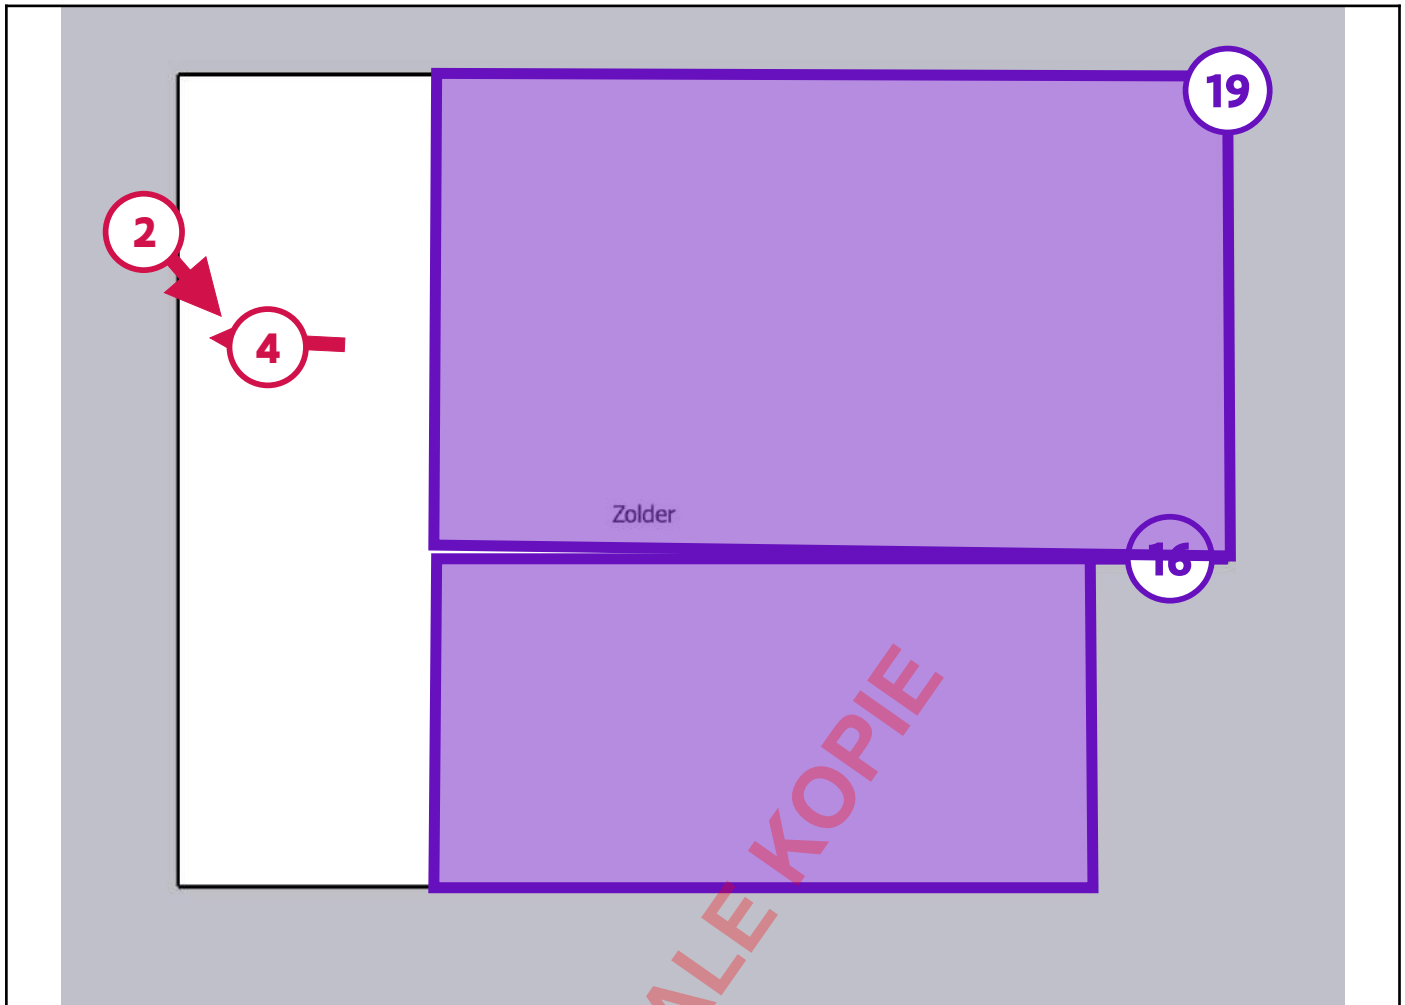
Plan 1.7: Grondplan - Zolder

Beschrijving	Type	Actie
2. Rookgaskanalen - Hellend dak achteraan	Asbestmateriaal	Dringend verwijderen
4. 2 x Roetluikje - Schouw garage	Asbestmateriaal	Dringend verwijderen
16. Hellend dak - Vooraan - Zonder onderdak	Advies	-
19. Hellend dak - Achteraan - Folie	Advies	-

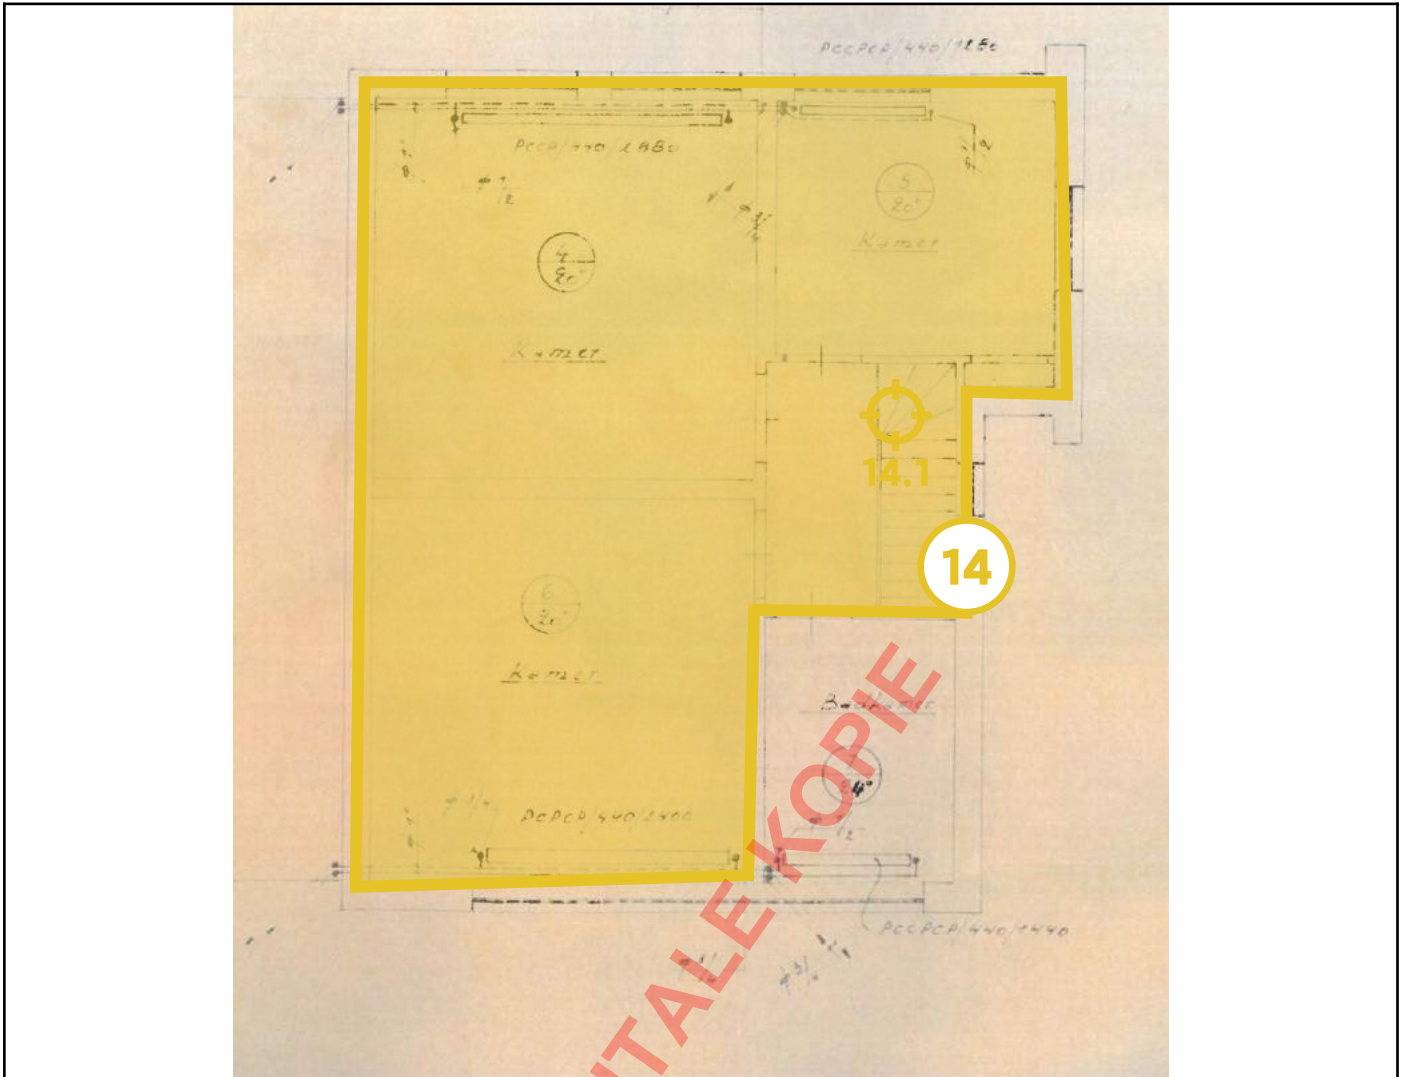
Plan 1.8: Grondplan - Verdieping

Beschrijving	Type	Actie
14. Zwarte lijm - Onder vinyltegels verdieping	Asbestmateriaal	Zorgvuldig beheren
14.1 Code: 87440 - 5	Puntmonster	-

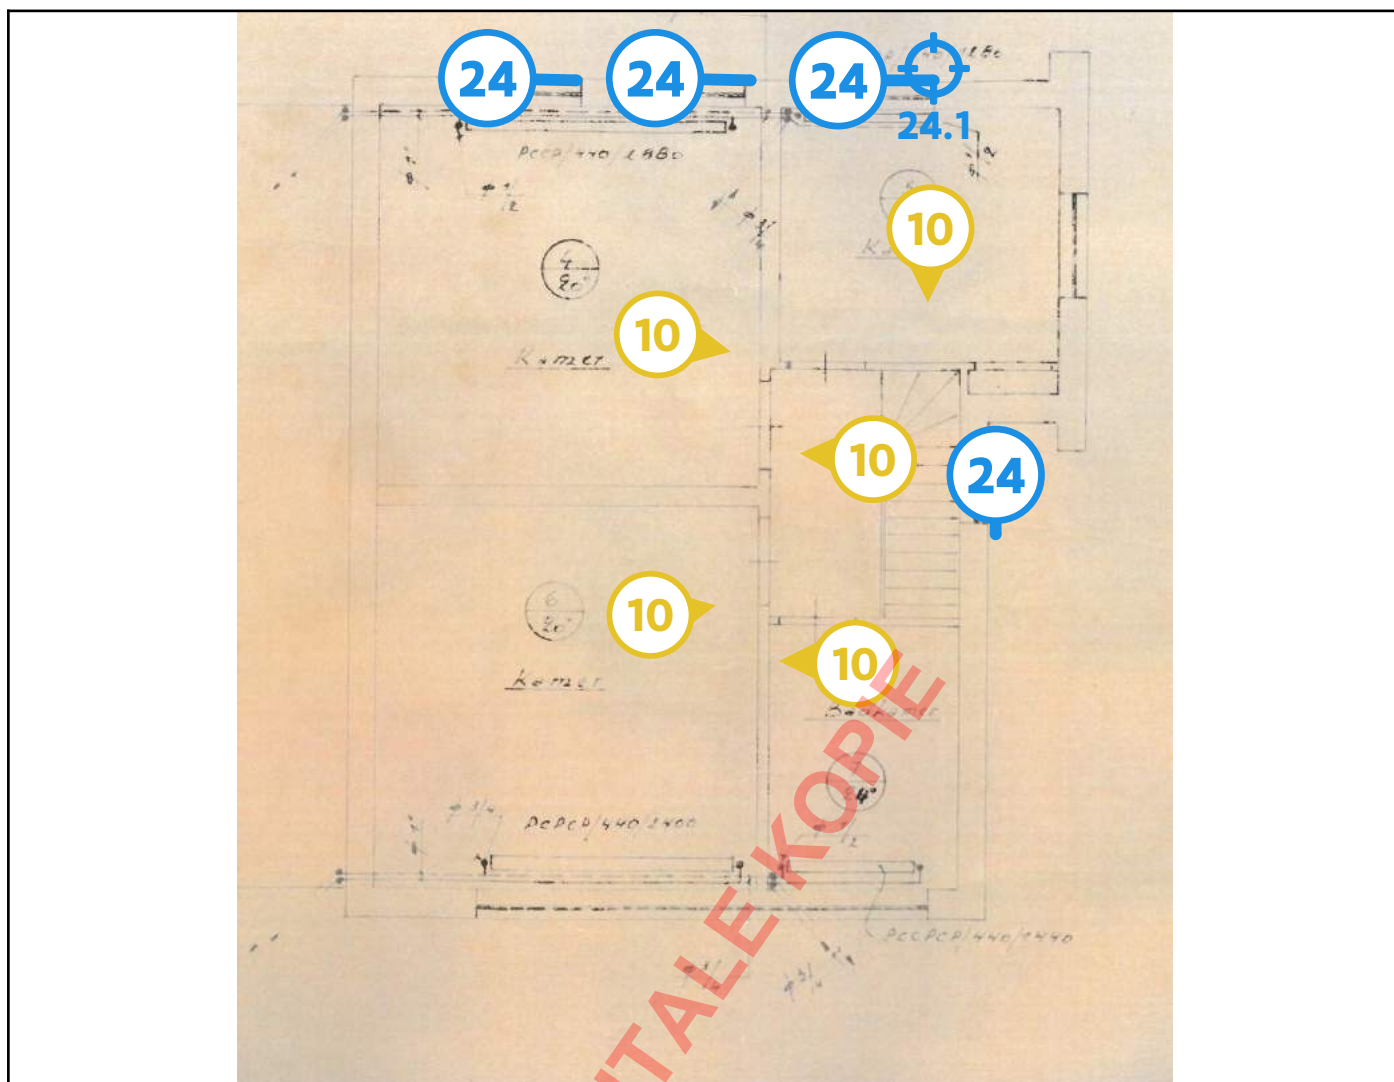
Plan 1.9: Grondplan - Verdieping

Beschrijving	Type	Actie
10. Elektrische elementen in bakeliet (Woning)	Asbestmateriaal	Zorgvuldig beheren
24. Stopverf - Oudere ramen (Woning & tuinbergingen)	Geen asbest	-
24.1 Code: 87440 - 3	Mengmonster	-

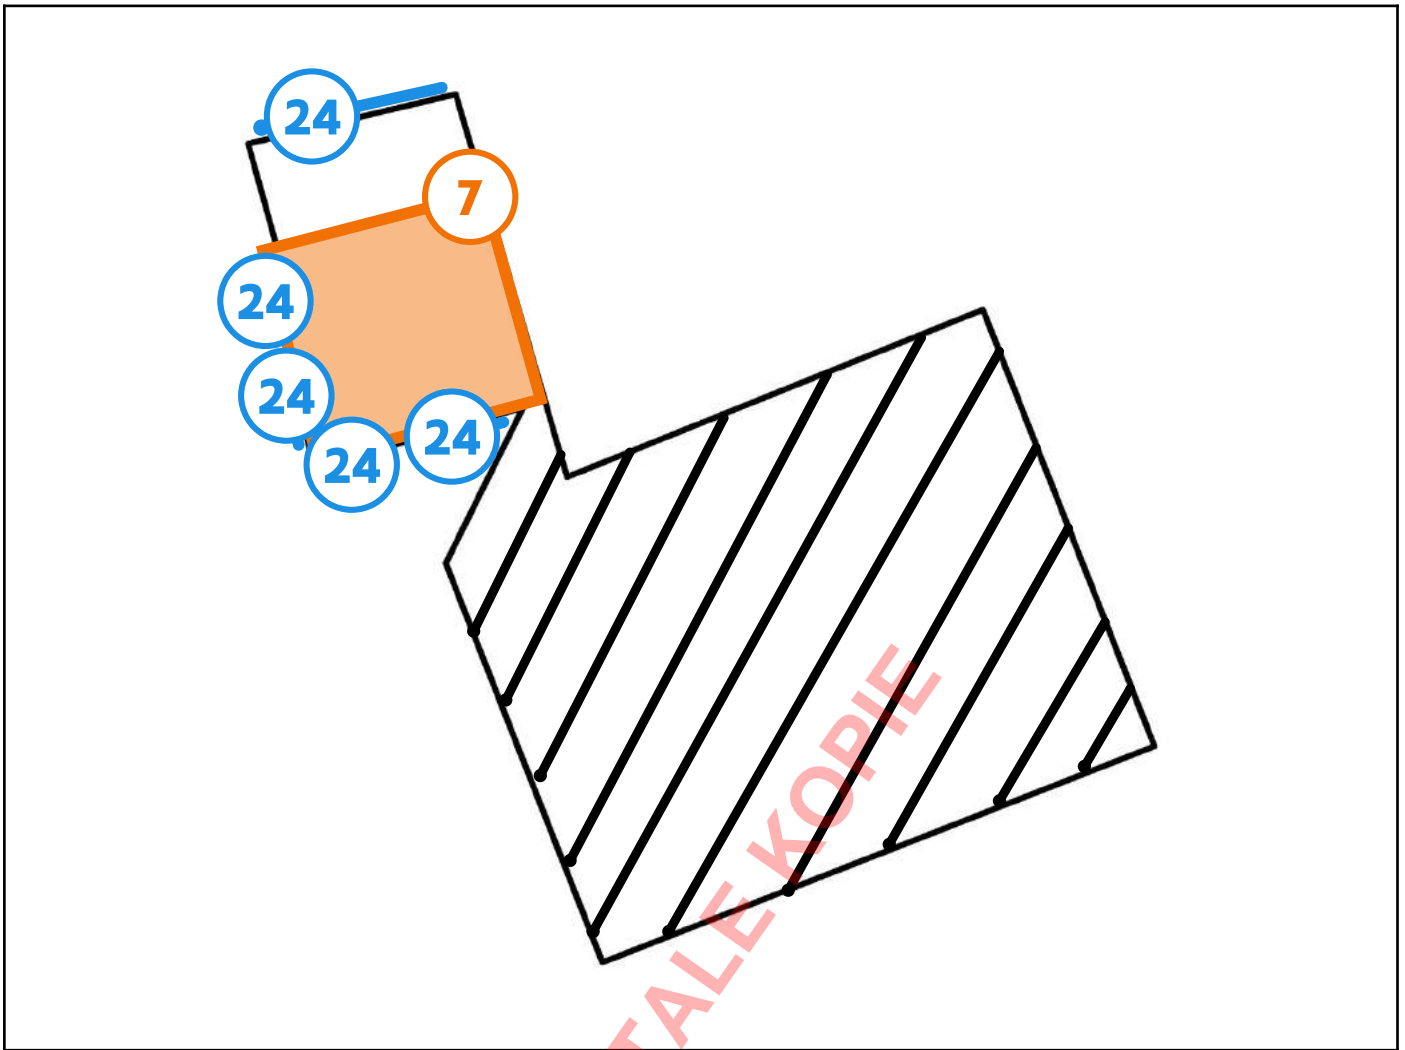
Plan 2.1: Tuinberging plan

Beschrijving	Type	Actie
7. Golfplaten - Tuinberging (Asbestcement)	Asbestmateriaal	Verwijderen
24. Stopverf - Oudere ramen (Woning & tuinbergingen)	Geen asbest	-

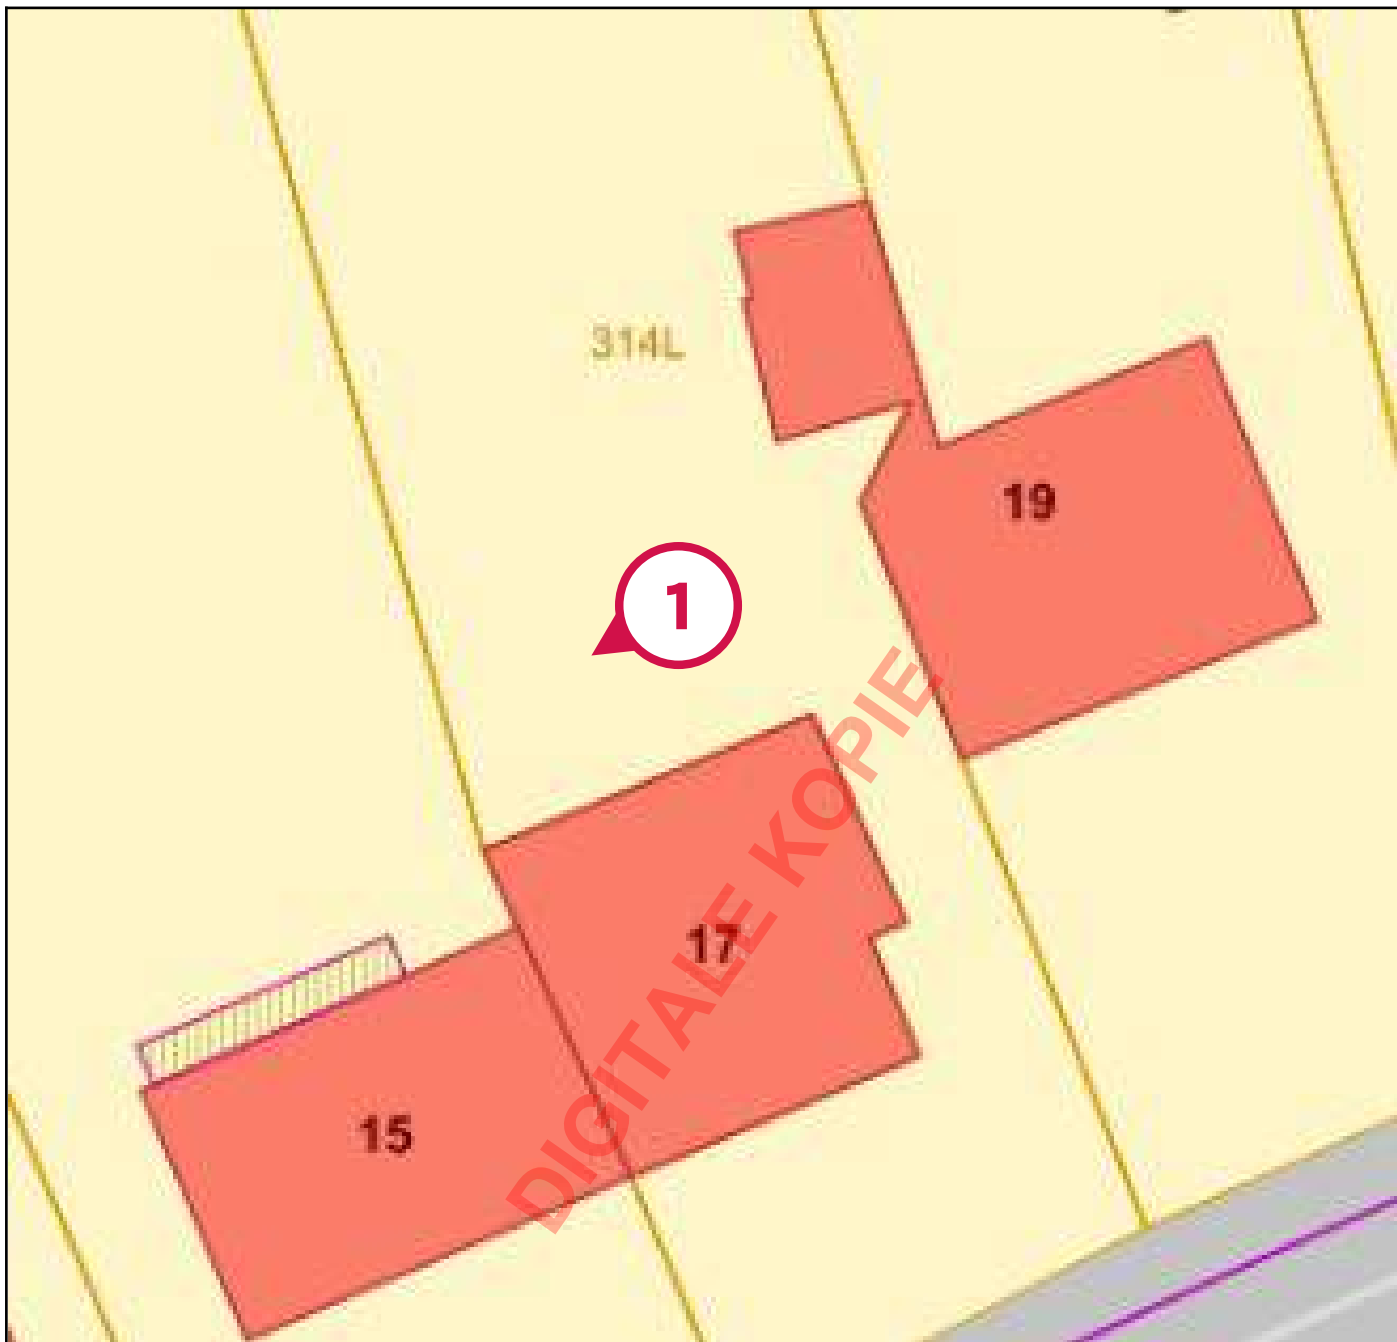
Legende van plan 3.1: Vaststellingen buiten de constructies

Beschrijving	Type	Actie
1. Rookgaskanaal - In tuin op grond	Asbestmateriaal	Dringend verwijderen

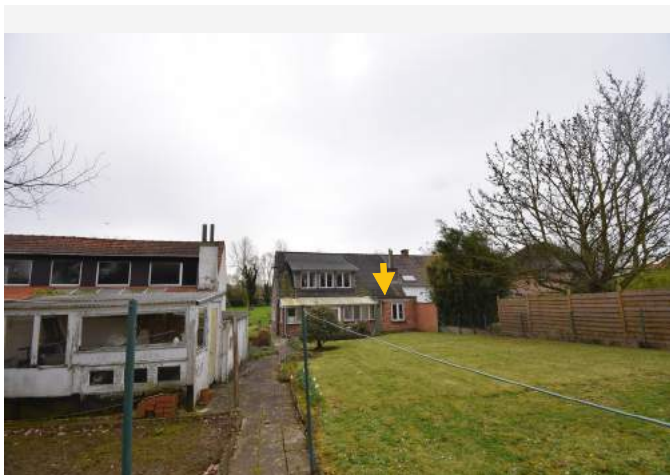
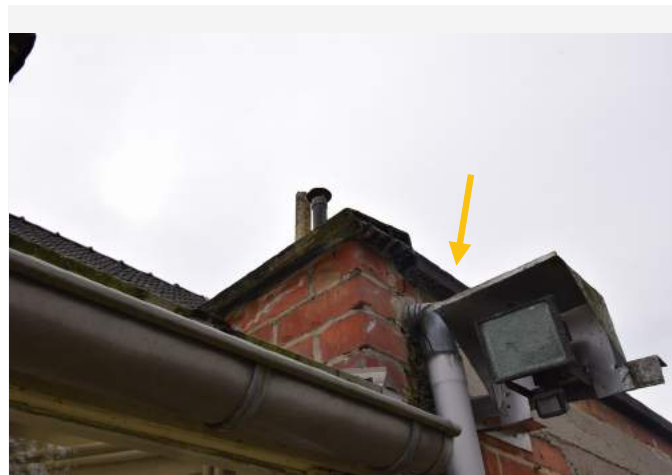
Gebondenheid op basis van bindmiddel	Hecht
Hoeveelheid (oppervlakte - aantal)	• 4,00 m ² - 1 stuk
Totale oppervlakte	4,00 m ²
Identificatiemethode	Vaststelling met monstername
Destructieve handeling voor identificatie	Nee
