# Asbestinventarisatetest

Mechelbaan 41, 1860 Meise

Attestnummer : 20230710-000233.000

Uitgegeven op : 10.07.2023

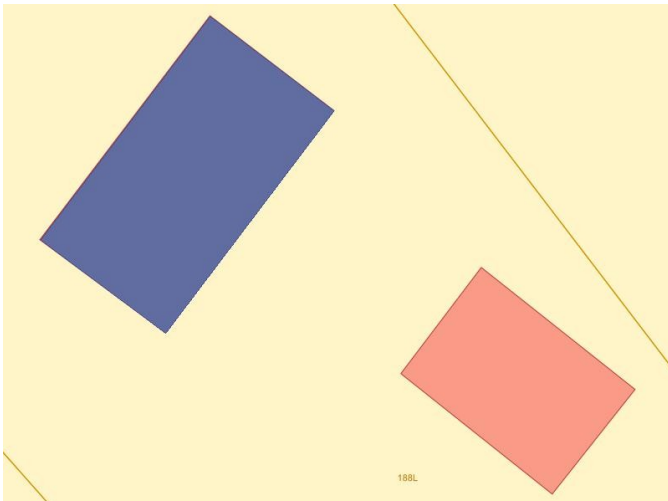
## Zone 1: Hoofdgebouw

- 0 Asbestmaterialen
- 0 Beperkingen
- 0 Uitsluitingen
- 0 Roerende goederen
- 0 Puin, steenslag, (water)bodem
- 4 Adviezen**
- 3 Geen asbest**

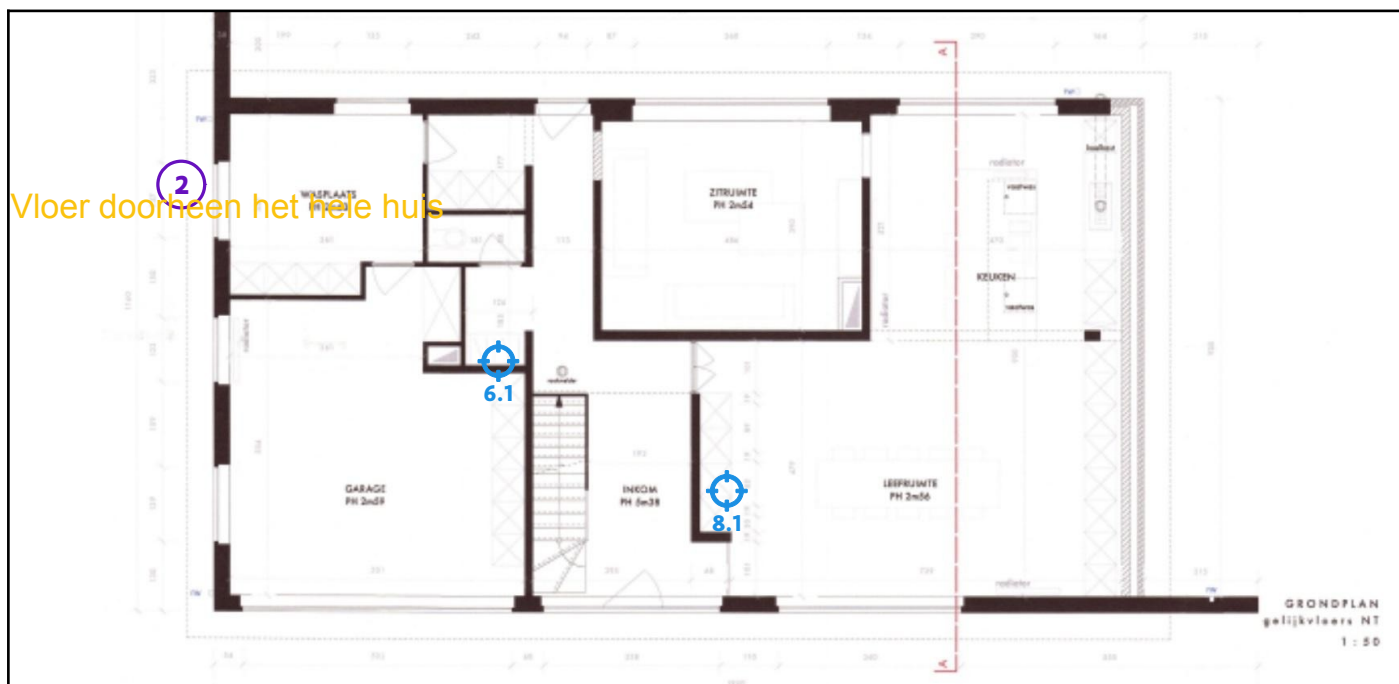
## Plan 1.1: gelijkvloers

Beschrijving	Type	Actie
2. Vloer	Advies	-
6. MM1_Pleisterwerk_Plafond	Geen asbest	-
6.1 Code: MM1	Mengmonster	-
8. MM3_Cement_OpenHaard	Geen asbest	-
8.1 Code: MM3	Puntmonster	-

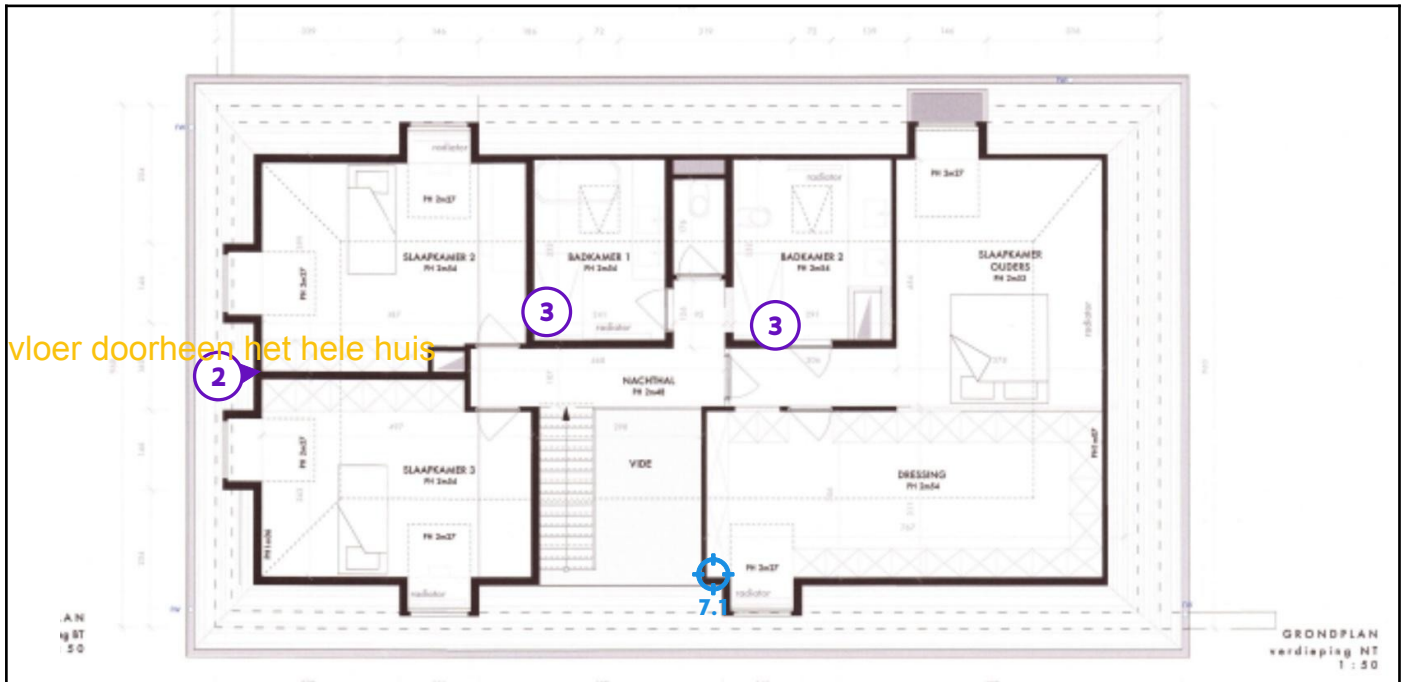
## Plan 1.2: 1everdiep

Beschrijving	Type	Actie
2. Vloer	Advies	-
3. Badkamer	Advies	-
7. MM2_PleisterBinnenmuur	Geen asbest	-
7.1 Code: MM2	Mengmonster	-

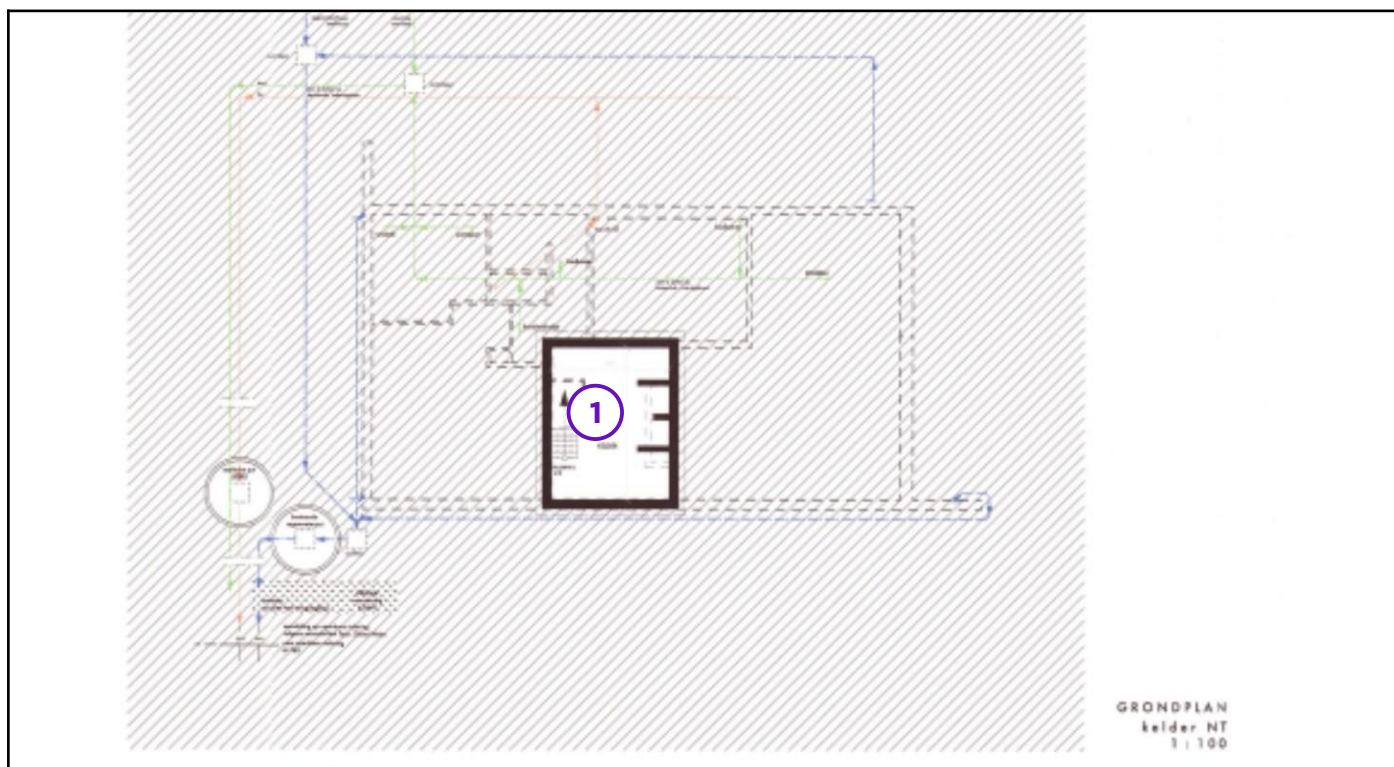
## Plan 1.3: kelder

Beschrijving	Type	Actie
1. Kelder	Advies	-

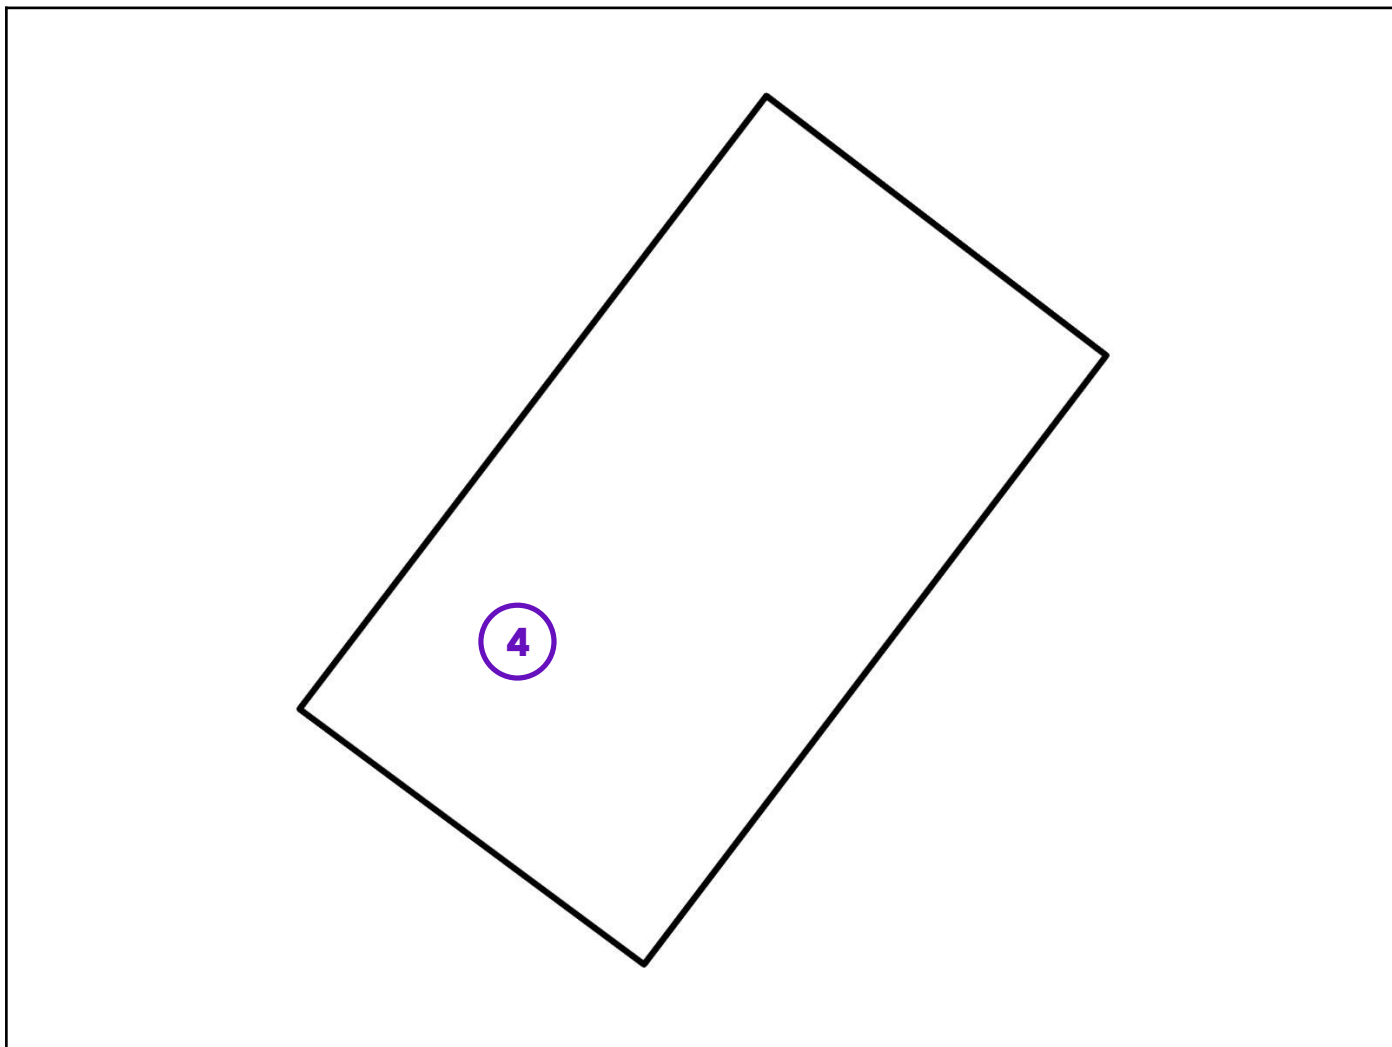
## Plan 1.4: dak

Beschrijving	Type	Actie
4. Dak + isolatie	Advies	-

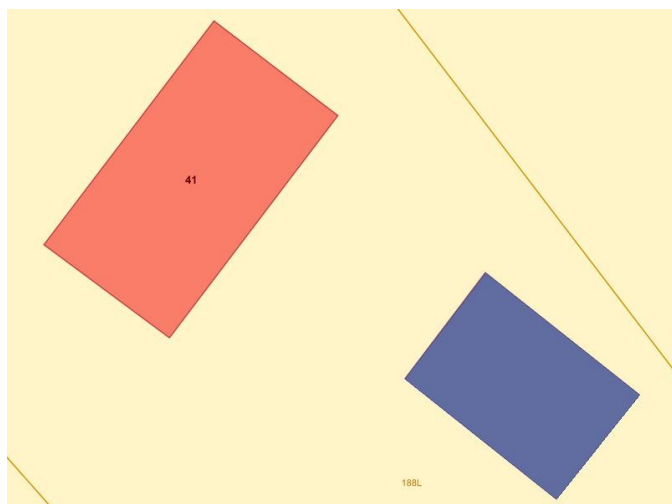
## Zone 2: Bijgebouw

- 0 Asbestmaterialen
- 0 Beperkingen
- 0 Uitsluitingen
- 0 Roerende goederen
- 0 Puin, steenslag, (water)bodem
- 2 Adviezen**
- 0 Geen asbest

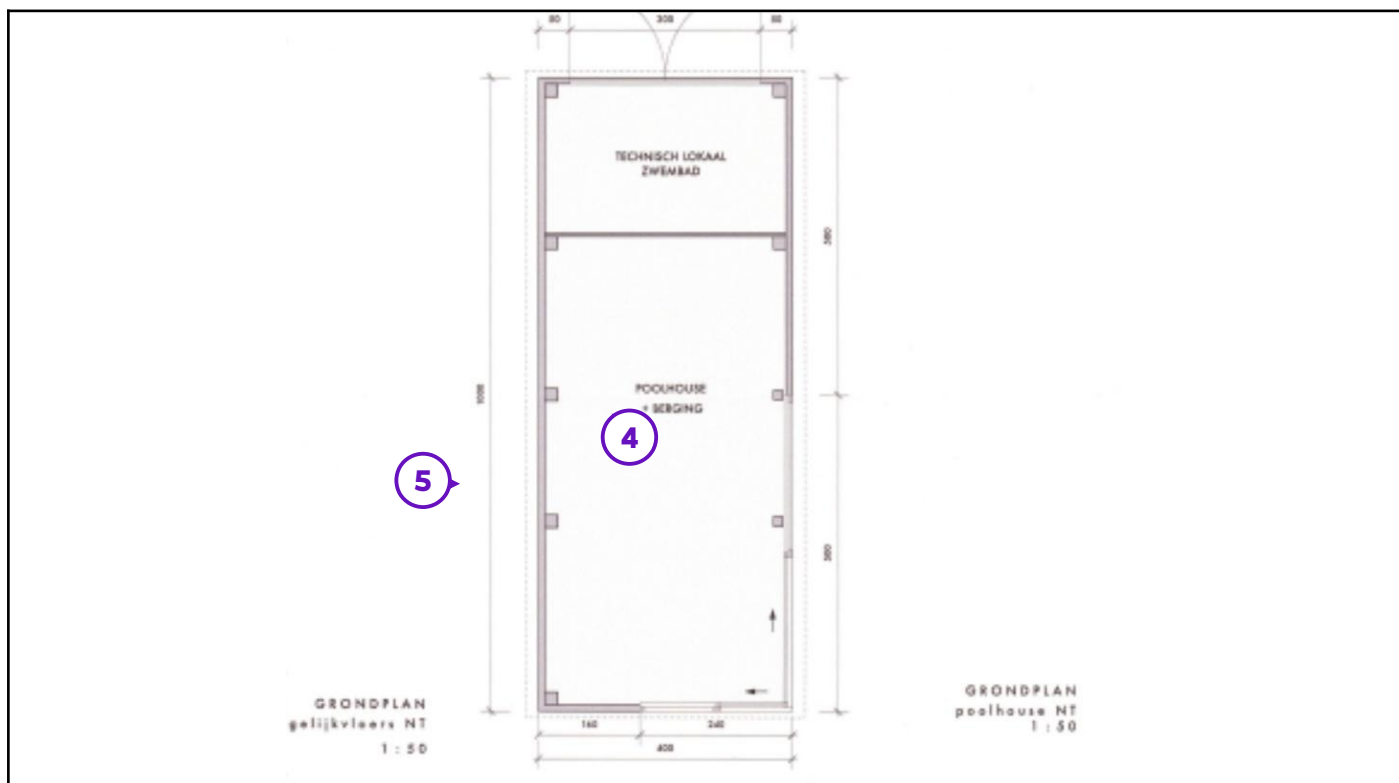
## Plan 2.1: poolhouse2

Beschrijving	Type	Actie
4. Dak + isolatie	Advies	-
5. poolhouse	Advies	-
